أعمال الصيانة والترميم لمسجد القسطل الأثري

Restoration and Rehabilitation of Al-Qastal Mosque

أعمال الترميم وإعادة التأهيل للمسجد الجدار الغربي

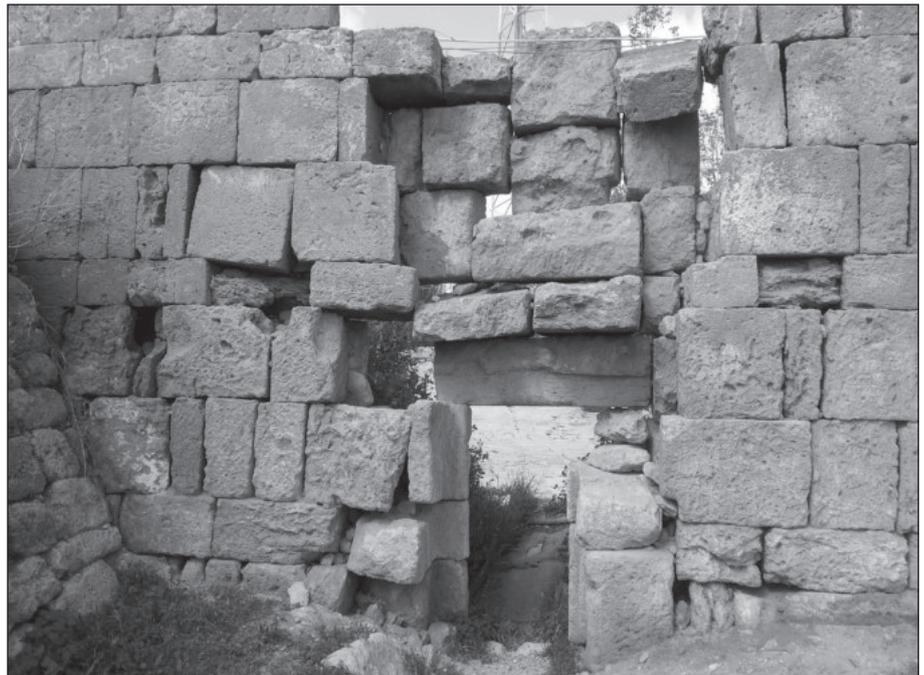
بالإضافة لأعمال الصيانة والترميم اللازمة لهذا الجدار، فقد كان الدافع الأساسي للعمل به هو ما يشكله من خطورة كبيرة في حال انهياره وخاصة منطقة المدخل الرئيسي فيه والتي كانت معرضة للانهدام في أي لحظة وبسبب أي اهتزاز كما هو واضح في (الشكلين ١، ٢)، ولإجراء التقييم الدقيق لحالة الجدار وتحديد طبيعة التدخل المناسبة كان لا بد من تنظيف المنطقة الملاصقة للجدار من نباتات وأشجار نمت ما بين مداميكه كما هو واضح في (الشكل ٣)، وبعد إزالة تلك الأشجار والنباتات اتضحت الحالة الخطرة التي يعاني منها ذلك الجدار، فهذا الجدار الذي يمتد على طول (١٩,٢٥ م) وبارتفاع (٤ م) قد بني على أرض تنحدر نحو الشمال بحيث يتكون الجزء السفلي منه من جدار بُني من أربع صفوف من الحجارة بسماكة تصل إلى (١٢٥سم)، لتشكل أساساً للجزء العلوي والذي تنحصر سماكته إلى (٦٥سم)، كما اتضح حجم الميلان في الجهة الجنوبية من هذا الجدار، حيث وصل حجم اندفاعه نحو الغرب (٣٧ سم) عن مستوى حجارة

١. مدخل الجدار الغربي من الداخل قبل الترميم.

المستندة على بعضها بطريقة خطيرة جداً شكّلت خطورة بالغة عند القيام بأي تدخّل في ذلك الجدار كما يتضح من (الشكلين ٤، ٥) ، وأمام ذلك الوضع البالغ الخطورة كان الحل الوحيد المُتاح هو فك الجزء الأكثر خطورة في الجدار و البالغ طوله (١٢,٦١م) وإعادة بناء الأساس المفقود بطول (١٩,١٤م) وذلك باستخدام نفس الحجارة وإعادة كل حجر لموقعه الأصلي واستبدال التالف منها وملئ الفراغات الناتجة

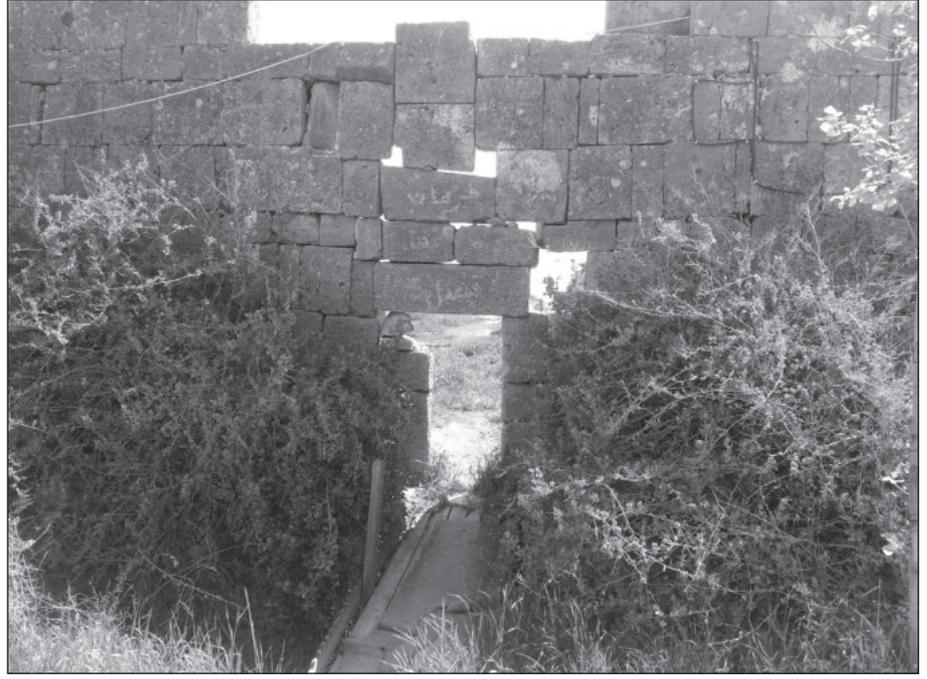
٢. مدخل الجدار الغربي من الخارج قبل الترميم.

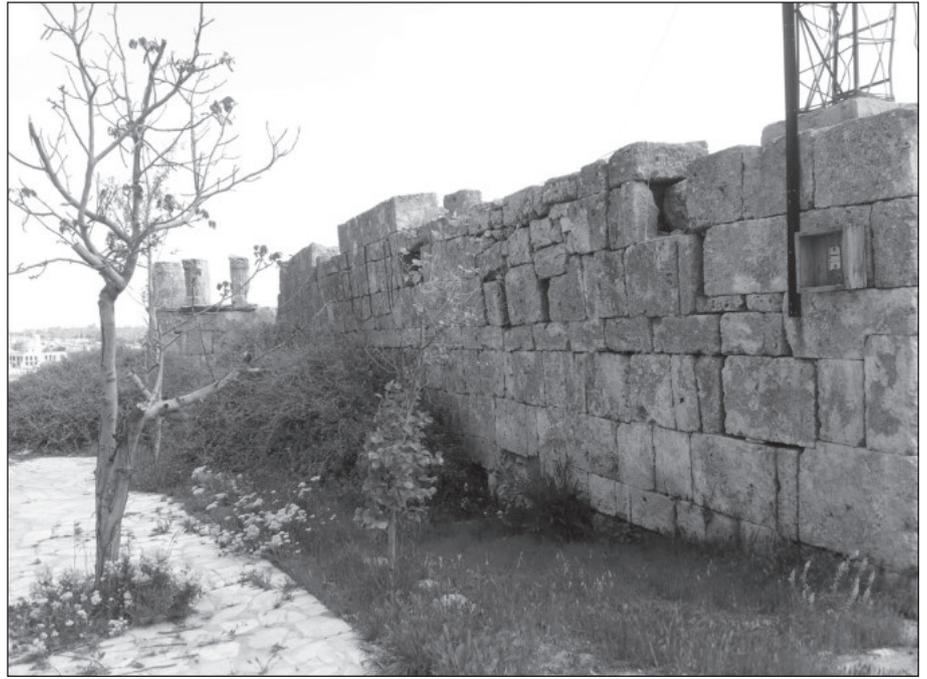
٣. الجدار الغربي قبل إزالة الأشجار والنباتات.

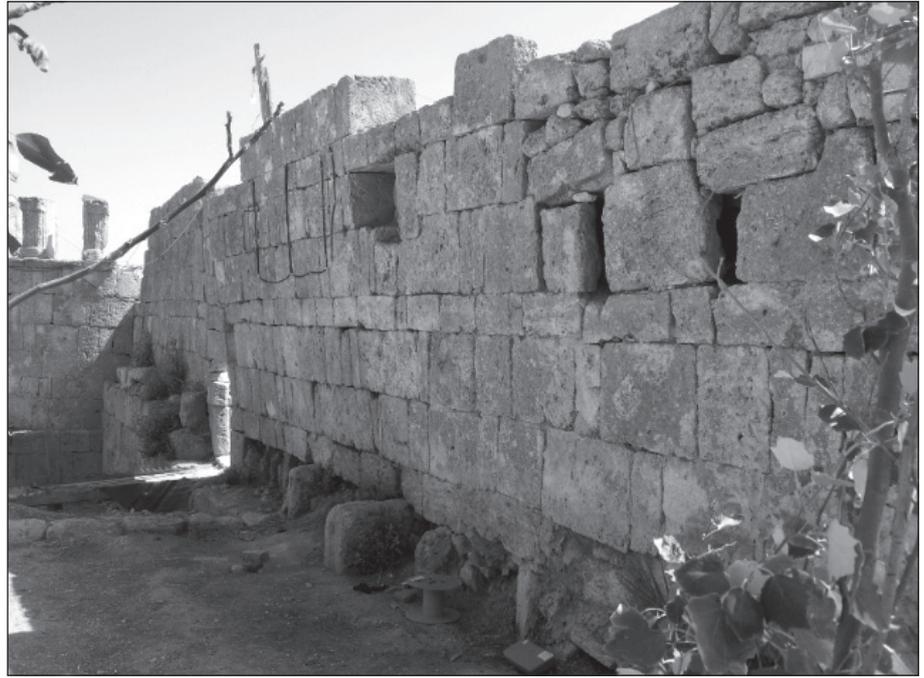
الأساس على طول (١٢,٦١م)، ومما ضاعف من خطورة وضع ذلك الجدار وخاصة في الجهة الجنوبية منه، أن حجارة الأساس في معظمها مفقودة، ربما نتيجةً لاقتلاعها في فترات سابقة بحيث أصبح ذلك الجزء من الجدار يستند على التراب فقط، أما أخطر ما في ذلك الجدار فهو أن المادة الرابطة بين صفيّ الجدار مفقودة في معظم أجزائه، بحيث لم يعد يوجد ما يربط صفيّ الجدار ببعضهما سوى ثقل الحجارة

٤ . الجدار الغربي بعد إزالة الأشجار والنباتات.

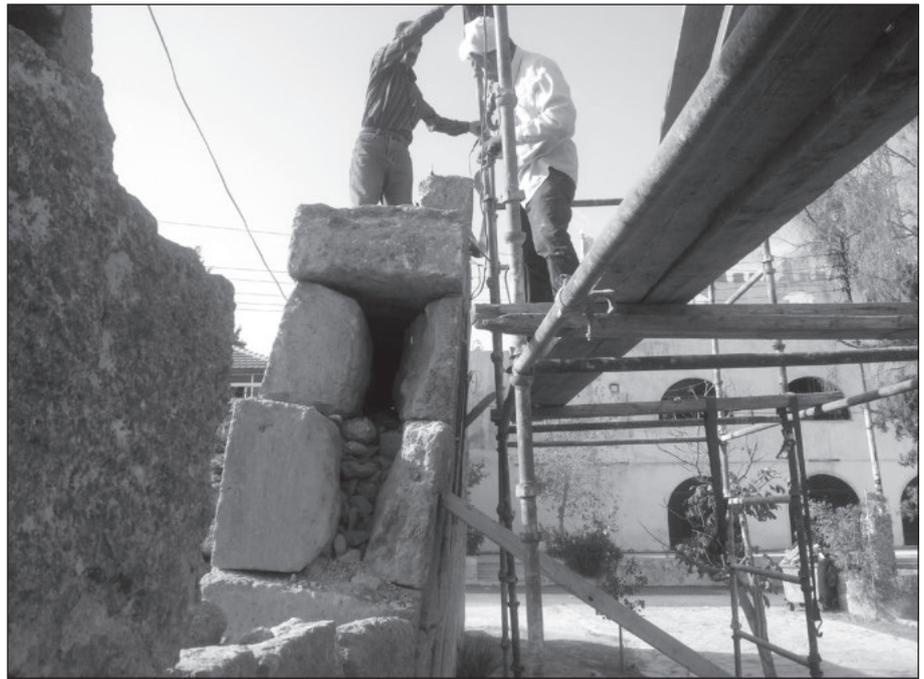
٥ . عدم وجود المادة الرابطة بين حجارة الجدار.

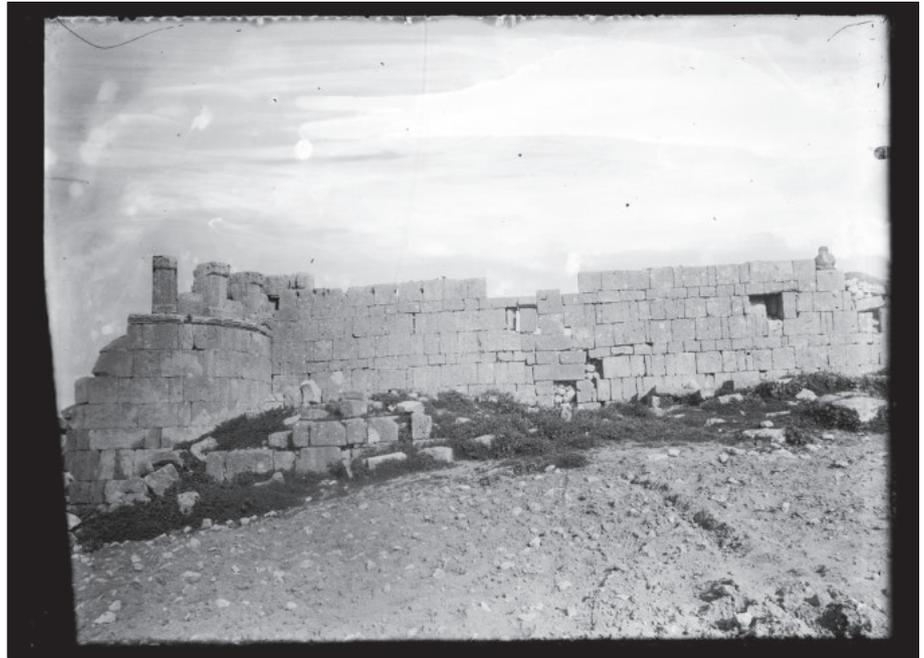
الفترة الحديثة في مطلع القرن العشرين، وتوضح تلك التعديلات الطارئة على الجدار الغربي في المدخل الواقع في منتصفه بعرض (٥٩سم) وارتفاع (١٣٩سم) وكذلك في بعض الأجزاء الجنوبية من ذلك الجدار والمتمثلة بفجوتين على شكل نافذة، فلا يوجد أدنى شك بأن ذلك المدخل لا يتزامن مع الجدار الأموي (الجدار الغربي) فمن الواضح أن هذا الجزء من الجدار قد تعرض للإنهيار في فترات سابقة ثم أعيد بناء المدخل بشكله الحالي بحيث لا يتشابه نهائياً مع شكل المداخل الشائعة في العمارة الأموية والمنتشرة في أروقة قصر القسطل، وعند بحثنا في أقدم ما هو متوفر من صور لهذا الجزء من الجدار قام الأب جان ميشيل من معهد الدراسات التوراتية التابعة للأباء الدومنيكان في القدس بتزويدنا مشكوراً بما لديه من صور قام بالتقاطها الأباء الدومنيكان جيسن وسفنيك لهذا الجزء من الجدار في تسعينيات القرن التاسع عشر (الشكل ٦)،

٦. الصورة التي التقطها الأباء الدومنيكان للجدار.

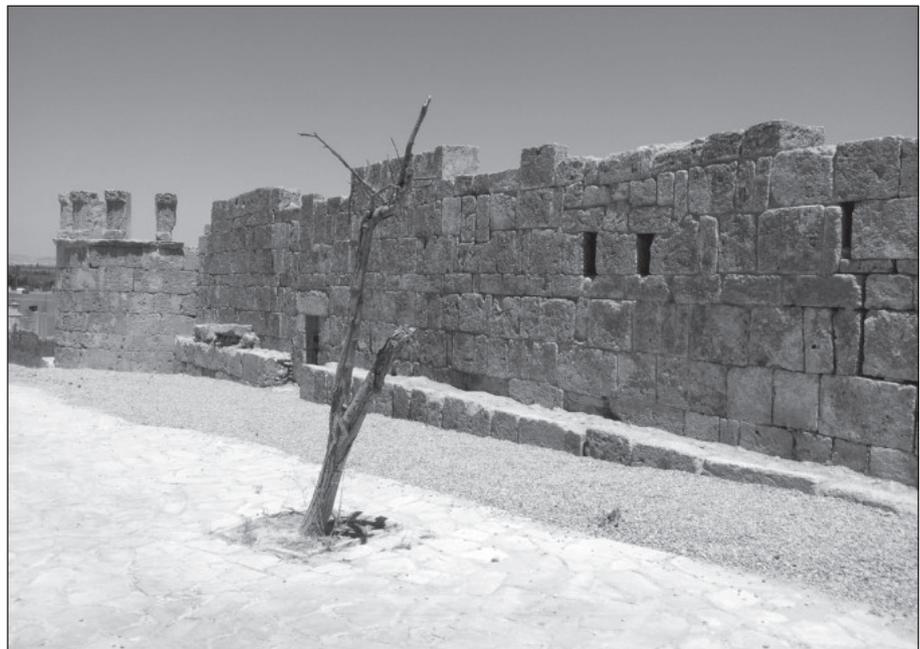
٩. الجدار الغربي بعد الترميم.

وإعادة بناء ذلك الجزء من الجدار حجراً حجراً بشكل مستو وإعادة كل حجر إلى موضعه الأصلي بنفس الوضعية التي كان عليها باستثناء ما هو تالف أو مفقود منها كما أشرنا سابقاً، وهذا ما تم بعد أن قمنا بتوثيق كافة التفاصيل في الجدار ورسمه وترقيم حجارتها، وقد رافق تلك الأعمال إعادة دفن الخندق الإختباري الذي تم عمله خلال المشاريع السابقة ملاصقاً للجزء الشمالي من الجدار بجانب قاعدة المئذنة، كما تم إزالة كافة النباتات والأشجار التي كانت تخرج من أساسات ومداميك الجدار وحقق ما استعصى من جذور تلك الأشجار بالمواد الكيميائية المناسبة لقتلها وعدم نموها مجدداً. (الشكل ٩)

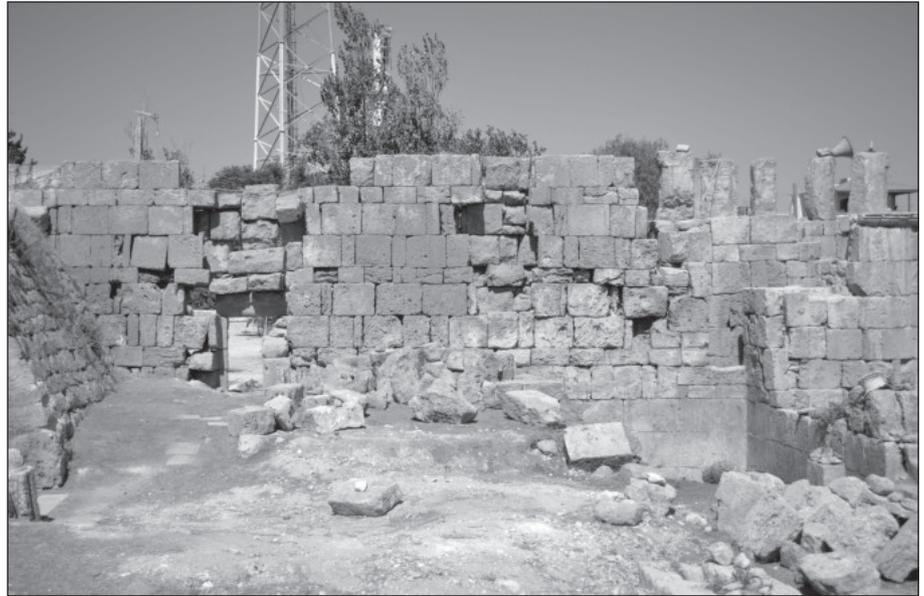
وبعد الإنتهاء من إعادة بناء الجزء الجنوبي من الجدار الغربي كان لابد من معالجة الجزء الشمالي منه وبالذات الوجه الداخلي حيث يتضح فقدان بعض الحجارة بالإضافة إلى فقدان مساحة كبيرة من حجارة الوجه الداخلي بعرض يتراوح من (١٠٠ إلى ١٦٢ سم) وارتفاع (٢,٥٨م)، (الشكل ١٠) والتي كانت تشكل خطورة تهدد بانتهيار جزء كبير من الجدار في حال تركها على هذه الحال، وعليه فقد تم إعادة بناء ما هو مفقود من حجارة في ذلك الجزء من الجدار كما هو واضح في (الشكل ١١).

١٠. الجدار الغربي من الداخل قبل الترميم.

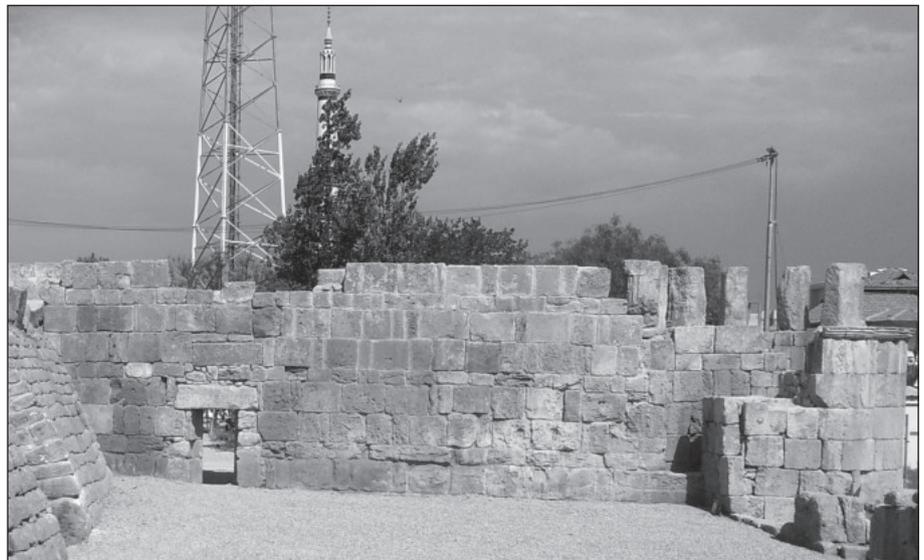
١١. الجدار الغربي من الداخل بعد الترميم.

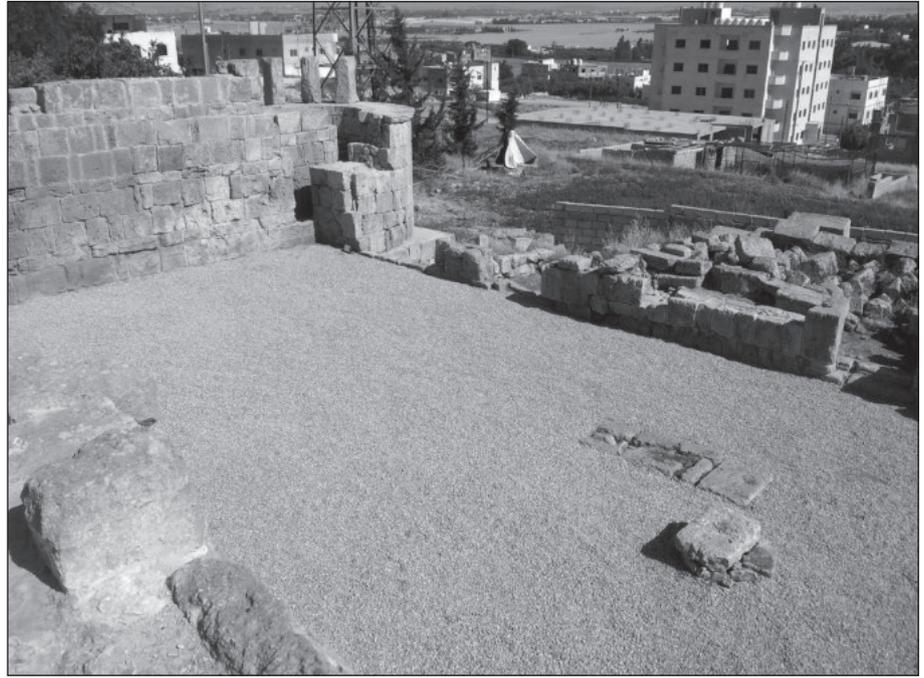
١٢. ساحة المسجد بعد فرشها بالصحى.

بالإستناد إلى خطة العمل الموضوعة لأعمال الصيانة والترميم فقد تم إعادة دفن المجسات والحفر التي كانت تنتشر في ساحة المسجد وتنظيفها من الحجارة التي كانت منتشرة بها وترتيب تلك الحجارة في الساحة الملاصقة للمسجد من الجهة الشرقية، وكذلك تم تغطية فوهة البئر الموجود في ساحة المسجد بغطاء حجري يسمح بدخول مياه الأمطار إلى ذلك البئر، وبعد ذلك تم تغطية ساحة المسجد بطبقة من الحصى تسهيلاً لمسير مرتادي المسجد وتجنباً لتشكيل الطين والوحل في فصل الشتاء في حال بقيت أرضية الساحة مغطاة بالتراب. (الشكل ١٢).

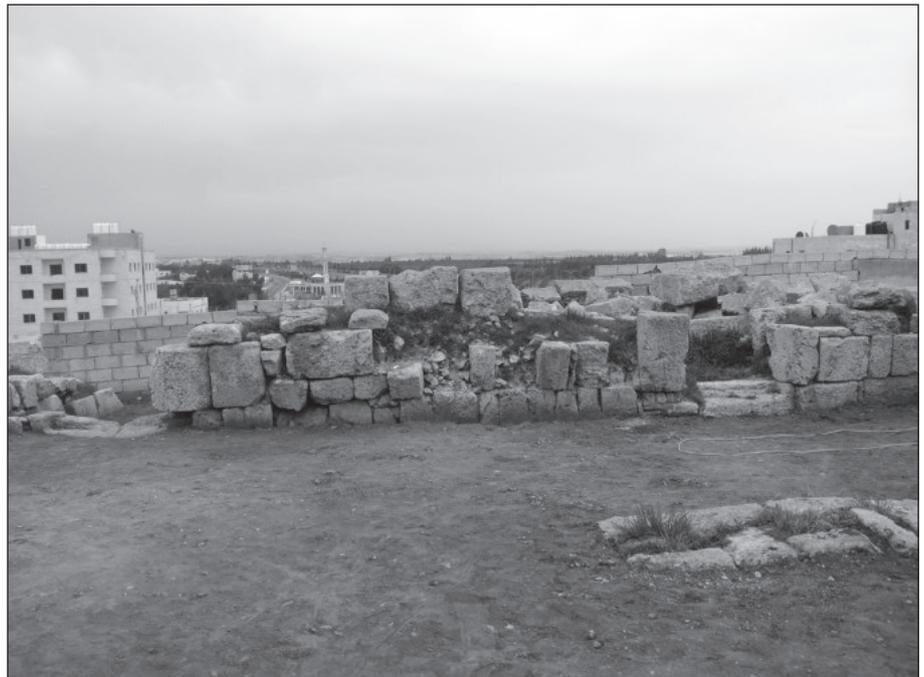
والترميم هو ترميم الجدار الشمالي للساحة وبالأخص الجزء الواقع بين المدخلين الشماليين والذي يظهر منه على مستوى سطح الأرض مدمكين من الحجارة ويمتدان بطول (٧٢,٥م) وبارتفاع يتراوح من (٨٤-٨٩سم)، حيث يظهر في هذا الجزء من الجدار اندفاع واضح نحو الجنوب وفقدان لخمس حجارة من حجارة المدمك الثاني فتم العمل على تعديل حجارة المدمك الأول و تركيب خمسة حجارة مكان الحجارة المفقودة

١٣. جدار الساحة الشمالي قبل الترميم.

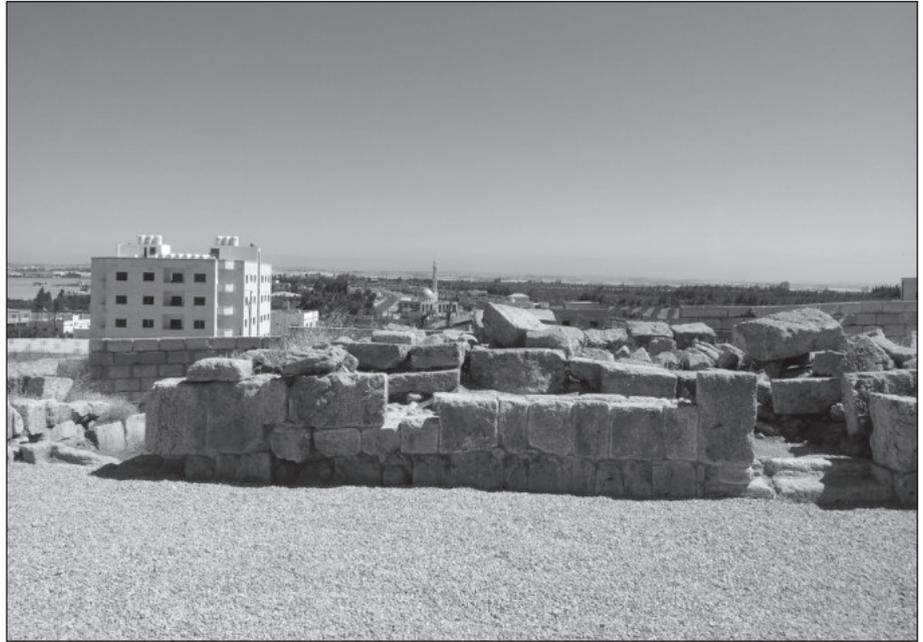
١٤. جدار الساحة الشمالي بعد الترميم.

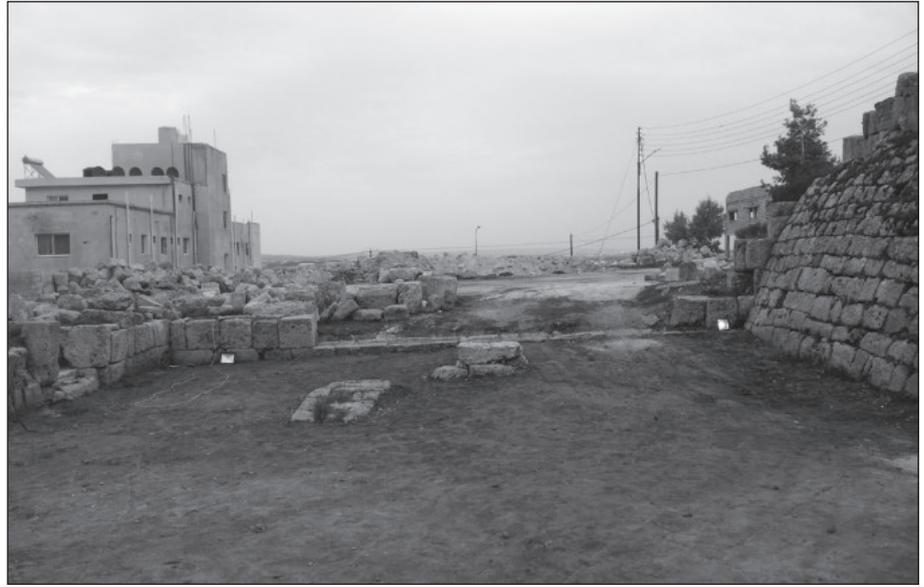
أما الجدار الشرقي للساحة والذي لا يظهر إلا وجهه على السطح والذي يبدو به اندفاع نحو الغرب مع عدم انتظام في قياسات عرضه والتي تراوحت بين (٦٦ - ٧٦سم)، لاختلاف المسافة بين حجارة صفي الجدار بسبب ميلانه نحو الغرب، والذي قد يكون سببه مرور بعض السيارات أو الآليات من فوقه أو بسبب ضعف أساساته، والتي بنيت فوق طبقة من التراب، كما أشار الدكتور غازي بيشه عن نتائج المجسات التي أجراها عند الزاوية الشمالية الشرقية لذلك الجدار، ومن خلال الصور المتوفرة في قسم التسجيل في دائرة الآثار والتي تعود لحقبة السبعينيات من القرن الماضي يظهر أن ذلك الجدار كان أكثر ارتفاعاً ويتخلله مدخل عند زاويته الجنوبية، وبعد تحديد مكان ذلك المدخل على أرض الواقع فقد قررنا رفع ذلك الجدار بمستوى مدماك واحد مع الإبقاء على مكان المدخل السابق بعرض (١٣٦سم)، علماً بأننا لم نعثر على ما يشير إلى وجود عتبة باب في ذلك الجزء من الجدار، مما يرجح بأن ذلك المدخل قد تم بناؤه مقابلاً للمدخل الغربي في فترة متأخرة، ليلعب طول ما تم إعادة بناؤه من ذلك الجدار (٥,٢٩م) بارتفاع

١٥. جدار الساحة الشرقي قبل الترميم.

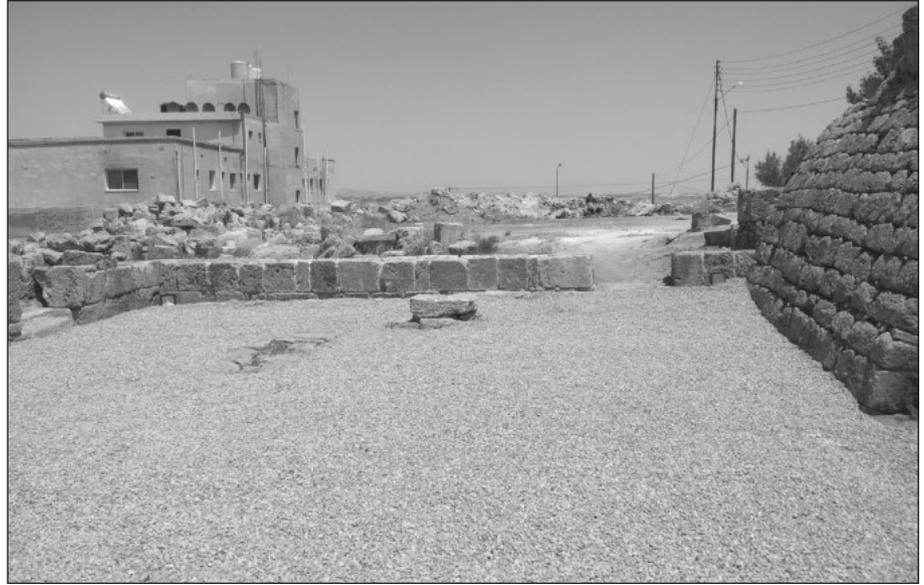
١٦. جدار الساحة الشرقي بعد الترميم.

مدماك واحد ارتفاعه (٥٣سم) وعرضه (٦٦سم)، بحيث يشكل هذا الجزء من الجدار مدخلاً واضحاً لساحة المسجد من الجهة الشرقية ويشكل ذلك الجدار مانعاً للسيارات والآليات للدخول إلى ساحة المسجد، دون إحداث تدخل ملحوظ في المظاهر المعمارية لهذا الجدار. (الشكلين ١٥، ١٦).

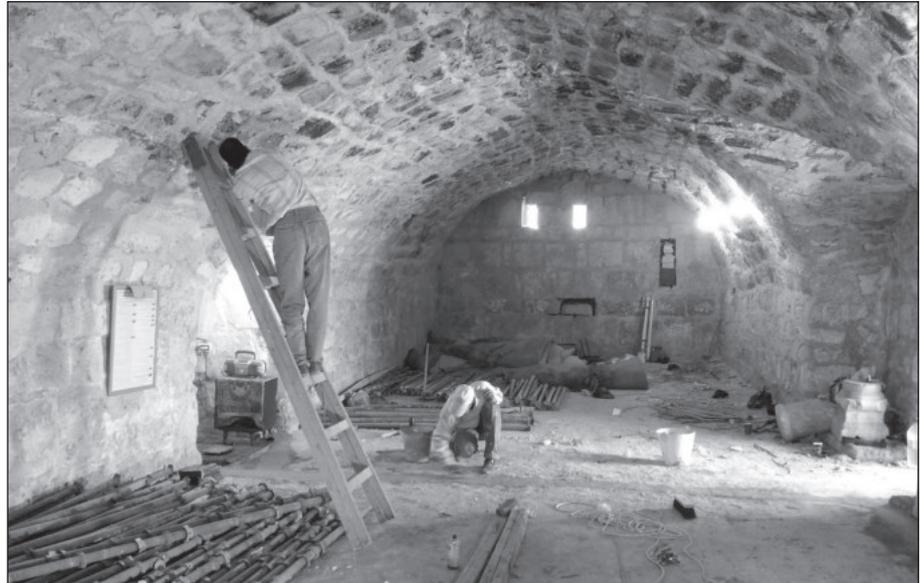
١٧. المسجد من الداخل قبل الترميم.

أما الجزء المخصص للصلاة في المسجد فقد تم إزالة كل التمديدات الكهربائية السابقة فيه والتي كانت تشكل تشوهاً بصرياً داخل المسجد واستبدالها بتمديدات داخلية غير ظاهرة للعيان وإنارة المسجد من الداخل بمصابيح ذات طابع تراثي، كما تم تمديد الإنارة غير المرئية لتتوزع في زوايا الساحة الخارجية للمسجد لإنارتها ليلاً لمرتادي المسجد في صلاتي العشاء والفجر، كما قمنا أيضاً باستبدال الباب الحديدي للمسجد بباب آخر خشبي قام الفريق العامل بالمشروع بتفصيله يدوياً داخل الموقع بحيث يتماشى مع الطبيعة الأثرية لهذا المسجد، ولدى مخاطبة وزارة الأوقاف والشؤون والمقدسات الإسلامية بتأمين السجاد وأجهزة الصوت اللازمة للمسجد لم تتردد بتأمين تلك المتطلبات وقد كان للمهندس عبدالله العبادي من وزارة الأوقاف الدور الأبرز بتأمين تلك المتطلبات، والتي تم تركيبها وفرشها داخل المسجد (الأشكال ١٧، ١٨، ١٩، ٢٠)، والجدير بالذكر أن

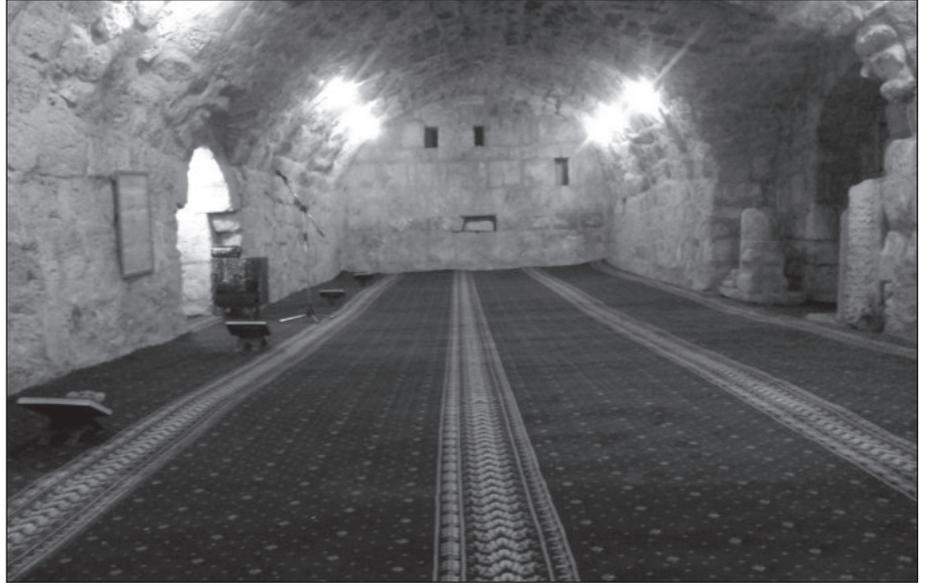
١٨. المسجد من الداخل بعد الترميم.

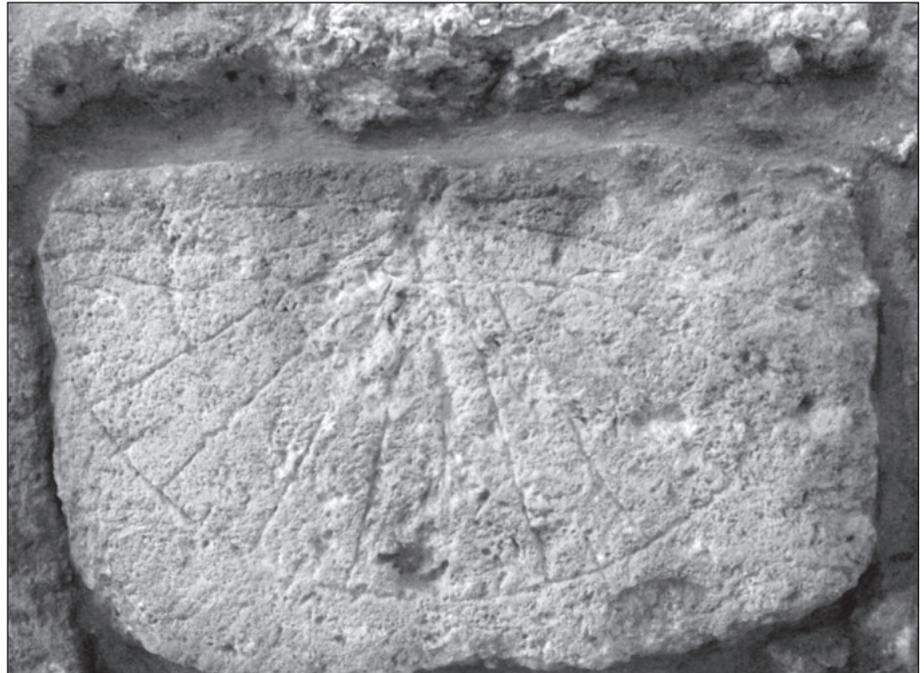
في أحد الأجزاء الخارجية للمسجد إبان الفترة الأموية، كونها تحتاج لمنطقة يتوفر بها سطوع لأشعة الشمس على مدى ساعات النهار، وذلك للتعرف على مواقيت الصلاة من خلالها، وهذه المزولة قد عُملت على حجر طوله (٤٦,٥سم) و ارتفاعه (٢٩سم) أما سمكه فهو غير واضح كون الحجر مثبت في الجدار، وقد نُحنت على وجه ذلك الحجر نصف دائرة يبلغ نصف قطرها (٢٢,٥سم)، وهي مقسمة إلى اثني عشر

٢٤. المزولة.

وقد تم تنظيف المنطقة الملاصقة لجوانب ذلك الحجر وتعبئتها بالمونة المناسبة للحفاظ عليها. (الشكل ٢٤). إن من أكثر الأمور صعوبة للتعامل معها داخل المسجد هو إزالة كميات الإسمنت الكبيرة التي استخدمت بين حجارة السقف والجدران الداخلية خلال عمليات الترميم في ستينيات القرن الماضي والتي
