مشروع صيانة وترميم قلعة الشوبك

٢٠٠٣ - ١٩٩٥

محمد المراحلة وصدقي الحامد ونبيل عديلات

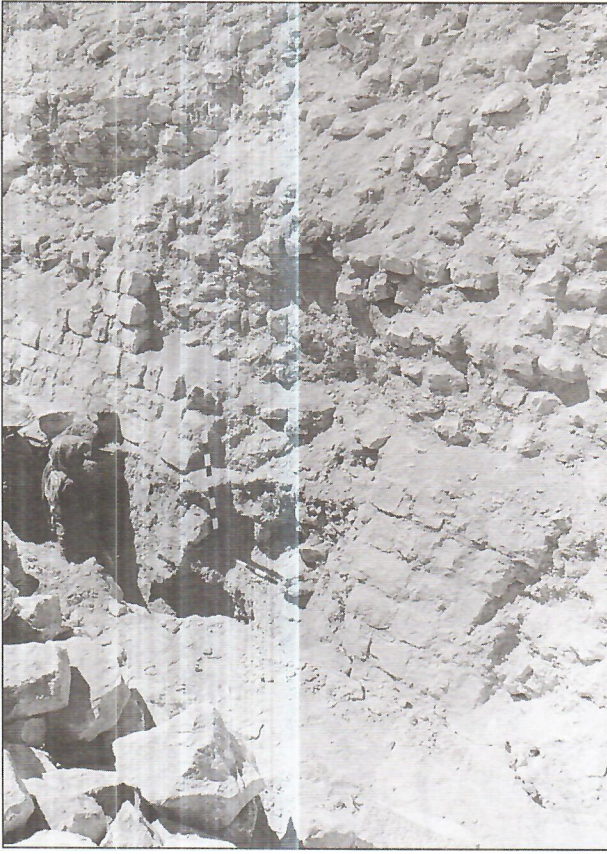
١٠- الجدار الخارجي (R10) في المنحدر الشرقي والجنوبي الشرقي: اشتمل العمل على تدعيم وتثبيت أساسات الجدار بعد عمليات الكشف وإزالة الطمم (الأشكال ٥، ٧) فأعيد بناء وترميم الجدار الذي يبلغ ارتفاعه ١٢م (الأشكال ٦ و ٨)، وأثناء عملية الكشف عن أساس الجدار ظهرت فتحة شبه دائرية بقطر ٦٠سم أسفل الجدار تؤدي إلى داخل القلعة عن طريق نفق موجود أسفل الكنيسة الجنوبية (الشكل ٩)، بالإضافة إلى تكحيل حلل الحجر وتنظيفها من المواد العالقة وإزالة كميات كبيرة من الأتربة والحجارة الموجودة على المنطقة المحاذية للكنيسة من الخارج.

٥ . الجدار رقم (R10) قبل الترميم.

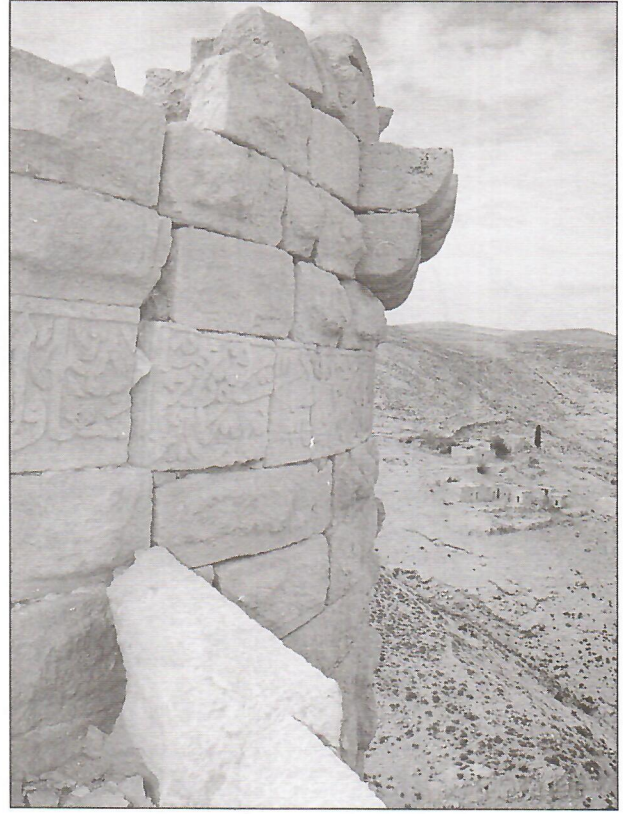
٢- البرج الدائري الرئيسي الشمالي (T6): تم ترميم وبناء الجزء المنهار من البرج الشمالي بعدما تعرضت أساساته للانهايار عام ١٩٩٥ وذلك بإعادة حجارتها إلى مكانها الأصلي وتكحيله، بالإضافة إلى بناء وتثبيت وتكحيل سقف وزاوية البرج المذكور من الداخل والخارج فبلغت أبعاده ١٣,٨ × ٨,٥م بارتفاع ١٣م (الشكل ٢).

٢ . البرج الشمالي (T6) أثناء عمليات الترميم.

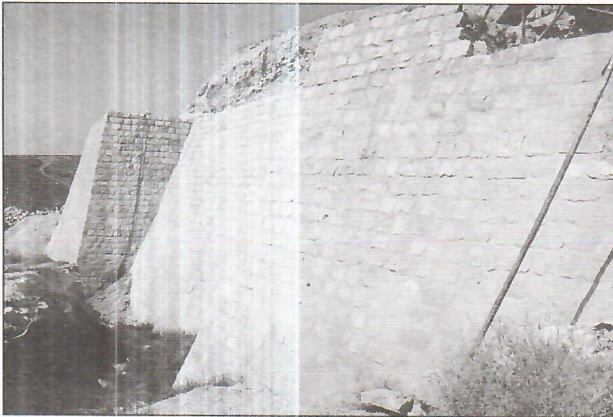
٦ . الجدار رقم (R10) بعد أعمال الترميم.

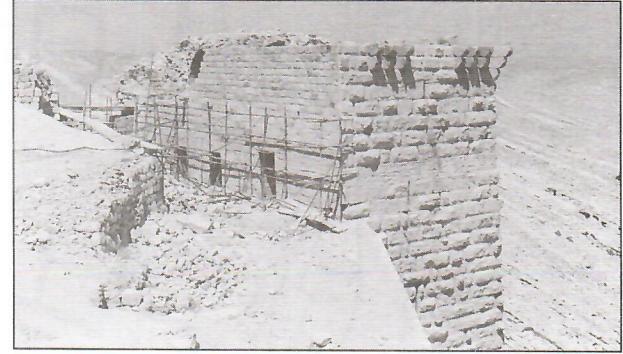
٨- الجدار الاستنادي الشرقي (R9) والبسطة التي أسفله والجدار الاستنادي الشرقي والمنحدر الداعم للبرج (T9): نتيجة لتآكل الطبقات الصخرية الحورية تحت أساسات البرج وتعرضه للتصدعات التي لم تصل إلى الأساسات فقد تم بناء جدار استنادي مع منحدر داعم للبرج وإعادة بناء الأجزاء المنهارة وصب الباطون خلفها وتنظيفها وتكحيلها، حيث بلغ طول الجدار ١٨,٥م بارتفاع ١٣,٥م عن البسطة الحجرية.

٣ . البرج الشرقي (T9) أثناء عمليات الترميم.

- إعادة بناء وترميم واجهات البرج (الشكل ٣).

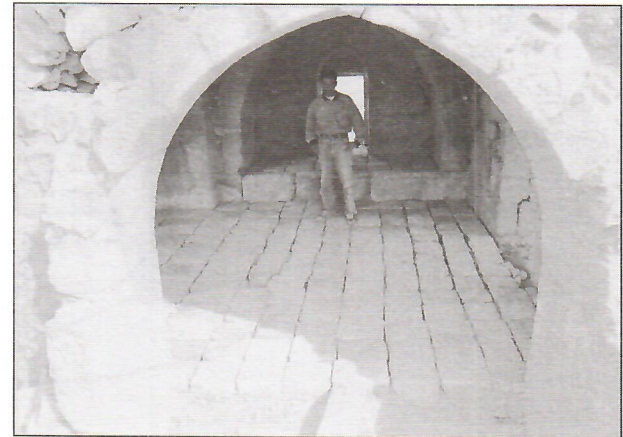
٤ . غرفه مبطله من البرج (T9).

- إعادة بناء وترميم وتبليط جزء من غرف البرج (الشكل ٤).

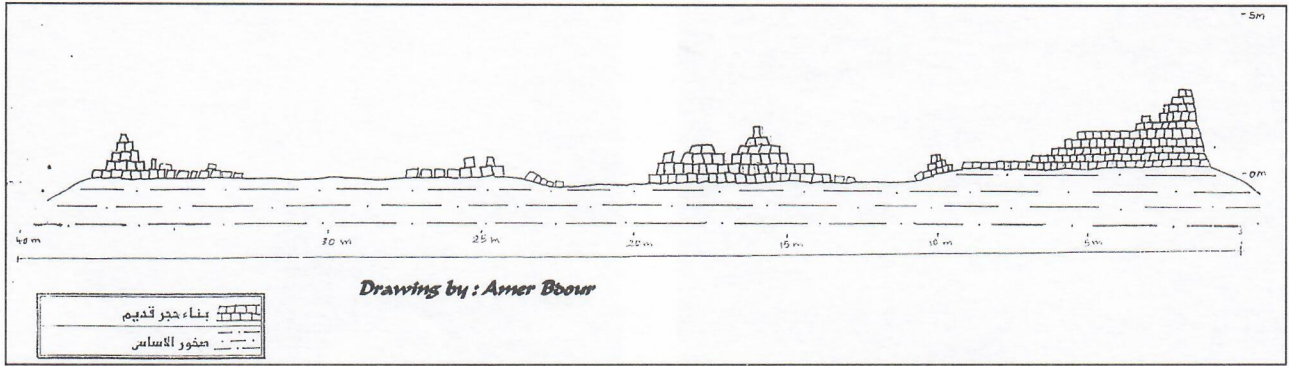
٧ . الجدار الشرقي (R10) بعد الكشف وقبل الترميم.

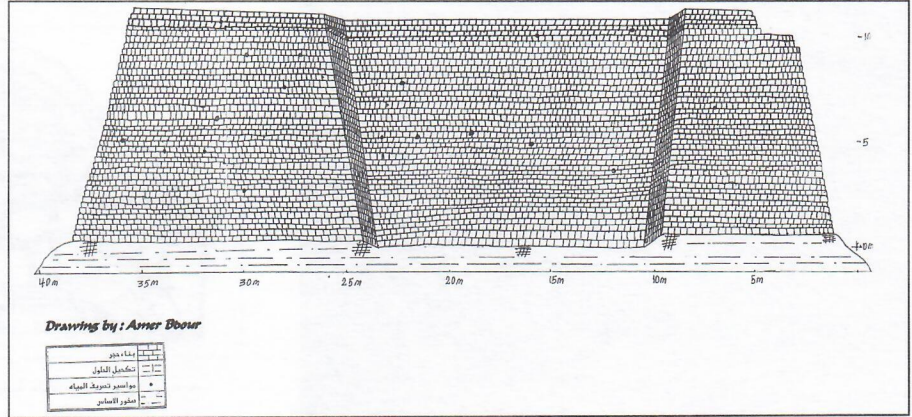
٨ . الجدار الشرقي (R10) بعد أعمال الترميم.

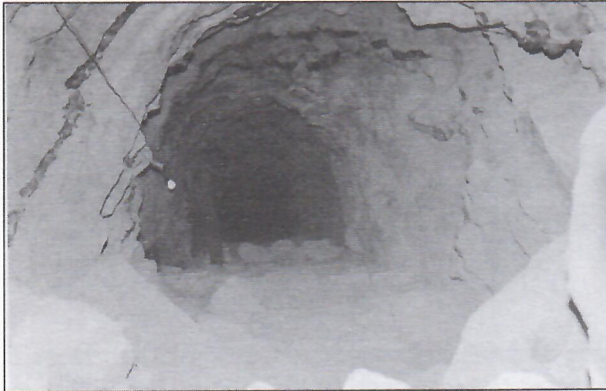
١٠ . أعمال الصيانة والترميم للنفق المؤدي إلى البئر من الداخل.

١١- نفق البئر: نظراً لأهمية هذا النفق باعتباره أحد المعالم الرئيسية في القلعة فقد وضعت له خطة من أجل إعادة ترميمه وصيانته وذلك بتنظيفه من الحجارة والأتربة المتراكمة بداخله وإعادة ترميم وصيانة أول ١٢٥ درجة من النفق (الشكل ١٠).

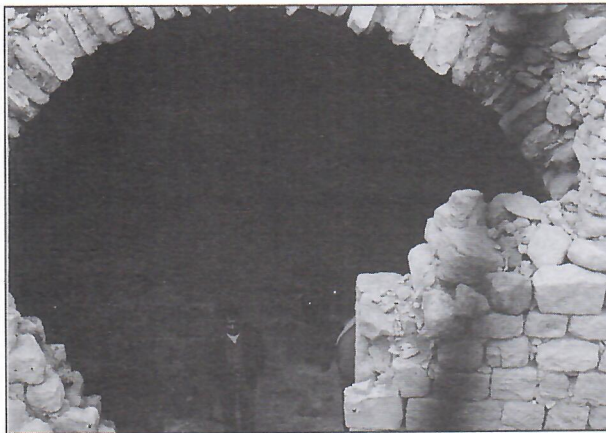
١١ . واجهة البوابة الغربية من الخارج للكنيسة الجنوبية قبل الترميم.

١٢- الجدار الخارجي الجنوبي (R11) والكنيسة الجنوبية: تركز العمل في هذا الموقع على ما يلي: - إعادة بناء وترميم واجهة البوابة الغربية من الداخل والخارج للكنيسة الجنوبية (الأشكال ١١ و ١٢). - ترميم وإعادة بناء البوابة المؤدية لأحواض التعميد في

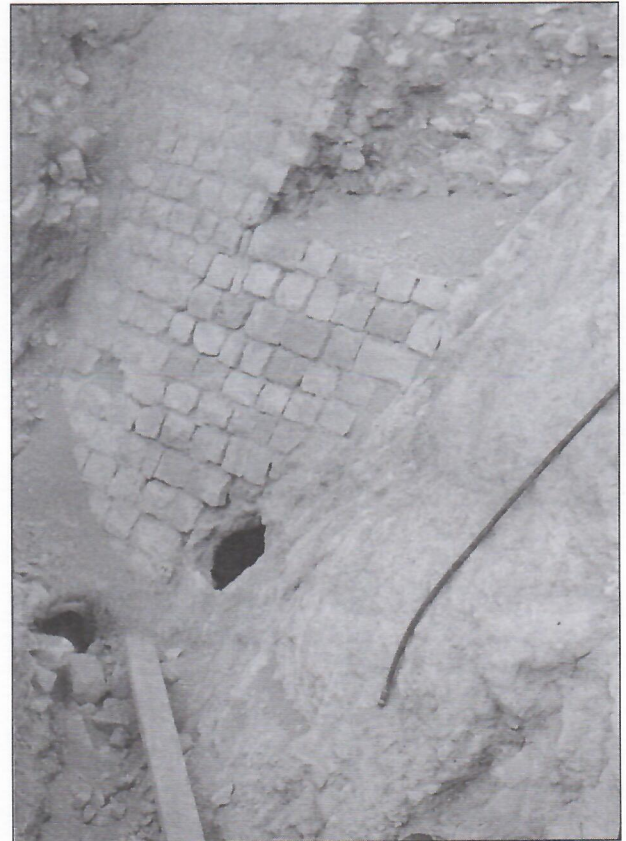
٩ . الفتحة شبه دائرية الموجودة في أسفل الجدار الخارجي للكنيسة الجنوبية.

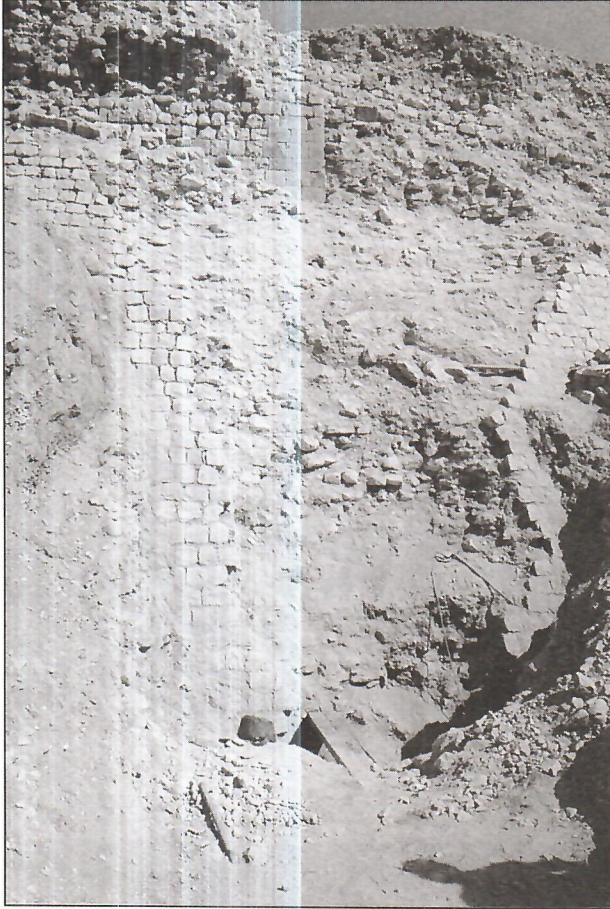
١٥ . الجدار (R11) وجدار الكنيسة الخارجي قبل الترميم.

الكنيسة الجنوبية (الأشكال ١٣ و ١٤).
- أما في الجزء الخارجي تركز العمل على إعادة بناء وترميم
الجدار الجنوبي (R11) وجدار الكنيسة الخارجي من
الجهة الجنوبية (الأشكال ١٥ و ١٦).

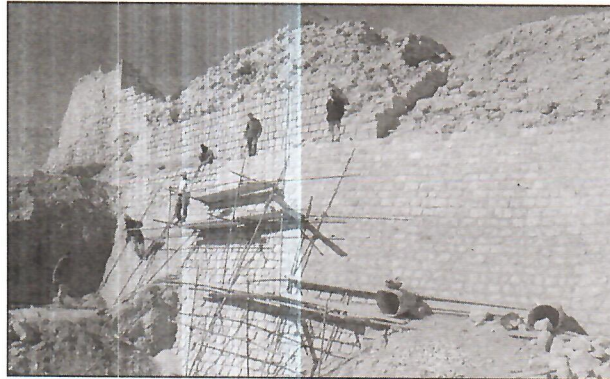
١٦ . الجدار (R11) وجدار الكنيسة الخارجي بعد الترميم.

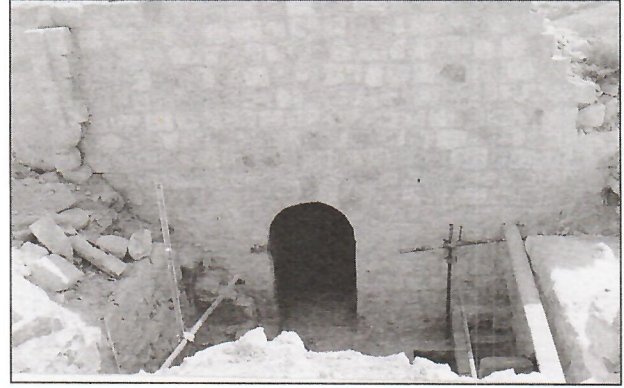
١٢ . واجهة البوابة الغربية من الخارج للكنيسة الجنوبية بعد الترميم.

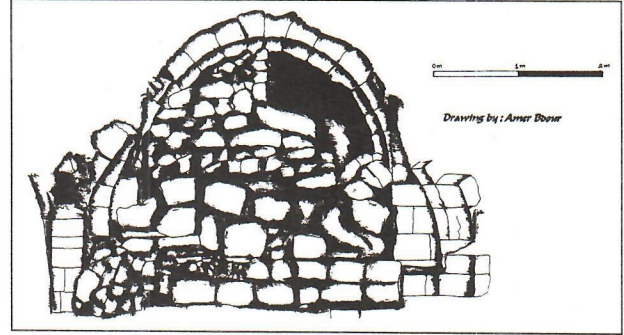
١٣ . البوابة المؤدية إلى أحواض التعميد/الكنيسة الجنوبية قبل الترميم.

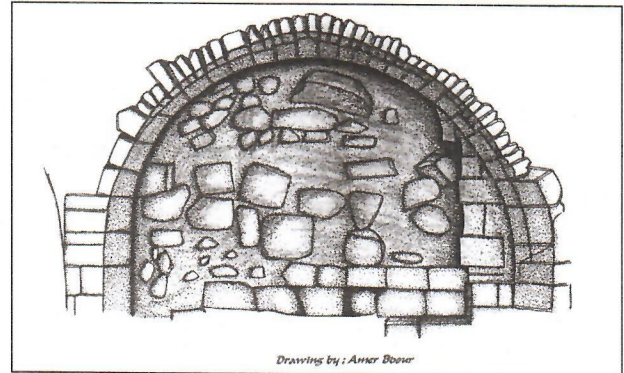
١٤ . البوابة المؤدية إلى أحواض التعميد/الكنيسة الجنوبية بعد الترميم.
