دارسرايا اربد

أمجد محمد البطاينة

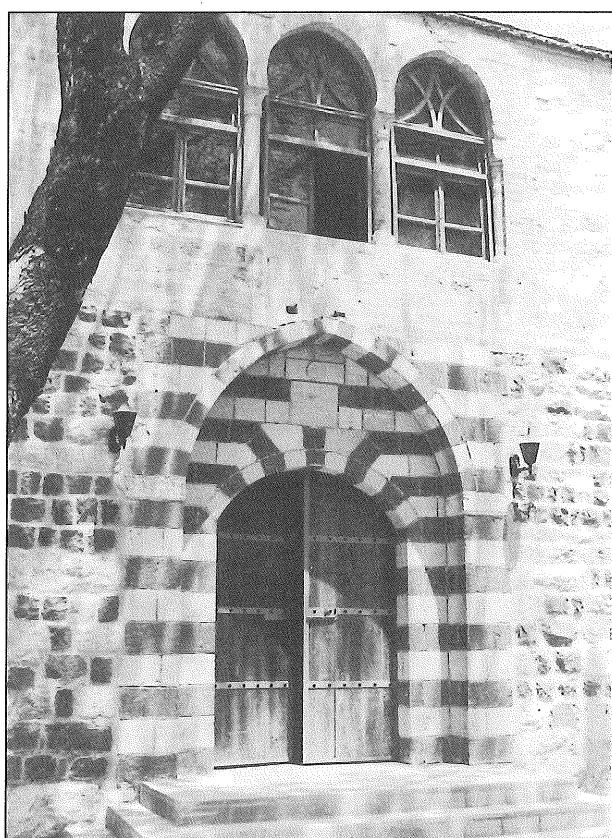
١. المدخل الجنوبي.

هناك اختلافات بين ما ذُكر في بعض المصادر حول مدينة إربد والمخلفات المعمارية الموجودة على تلها، كما أن الاستيطان الحديث على هذا التل غير الكثير من معالمه المذكور في هذه المصادر مما أوجد نوعاً من اللبس في تحديد تاريخ بناء هذا المبنى خاصه وأنه متعدد الأجزاء في طريقة بنائه. إلا أن وجود نقش في أعلى المدخل الرئيسي الجنوبي للمبنى يحتوي كتابة بالعربية وتاريخ في أسفلها يدل على تاريخ هذه الواجهة أو البوابة بوضعها الحالي وهو عام ١٣٠٤ هـ (١٨٨٦).

٢٠. الشبابيك بعد إزالة الألواح الخشبية لإظهار الأعمدة الحجرية.
تسجّم مع المبني فقد تم كذلك تصميم وتنفيذ بوابات تليق بالمبني وتوفّر عنصر الحماية (انظر الشكل ١).

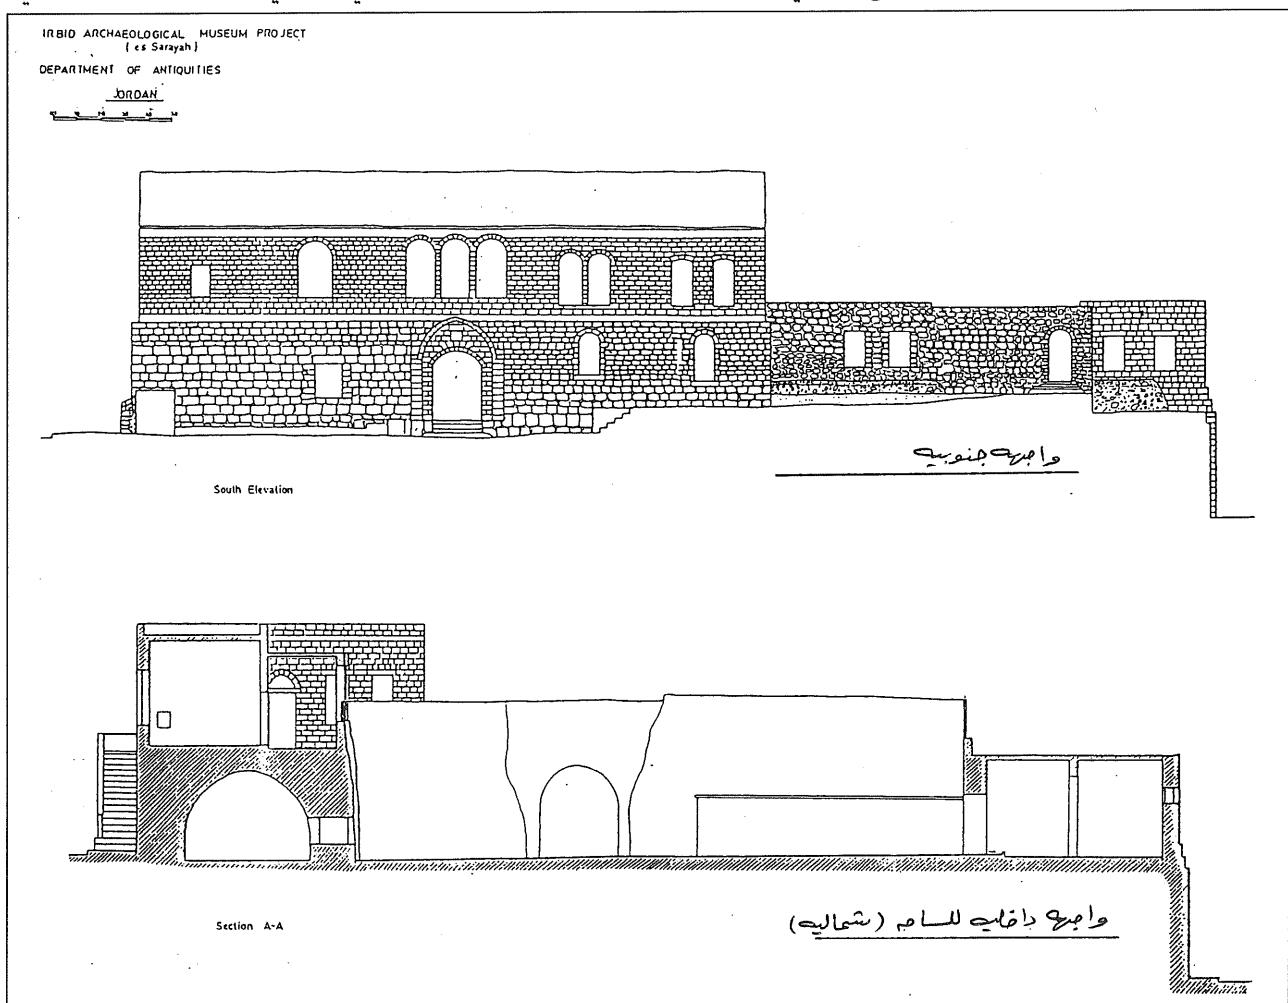
١- بعد أعمال إزالة القصارة عن كامل واجهات المبنى لم تخلو
واجهة من الإضافة أو الهدم، فمثلاً الواجهة الأمامية
(الجنوبية) لا توجد فيها خاصية التماش (الشكلين ٤، ٥).
أما الواجهة الغربية فتمثل على الأقل ست مراحل بناء
مختلفة تعود أولها إلى فترات إسلامية أقدم من الفترة
العثمانية وأخرها إلى أربعين عاماً تقريباً (الشكلين ٧، ٦).
وأخيراً فإن الواجهة الشرقية هي الوحيدة التي تمثل فترة
بناء واحدة وهذا واضح من خلال الطراز المعماري الثابت
 واستخدام الحجر البازلت في كامل الواجهة (الشكلين ٧، ٨).

٤. الواجهة الجنوبية والواجهة الشمالية للساحة الداخلية.

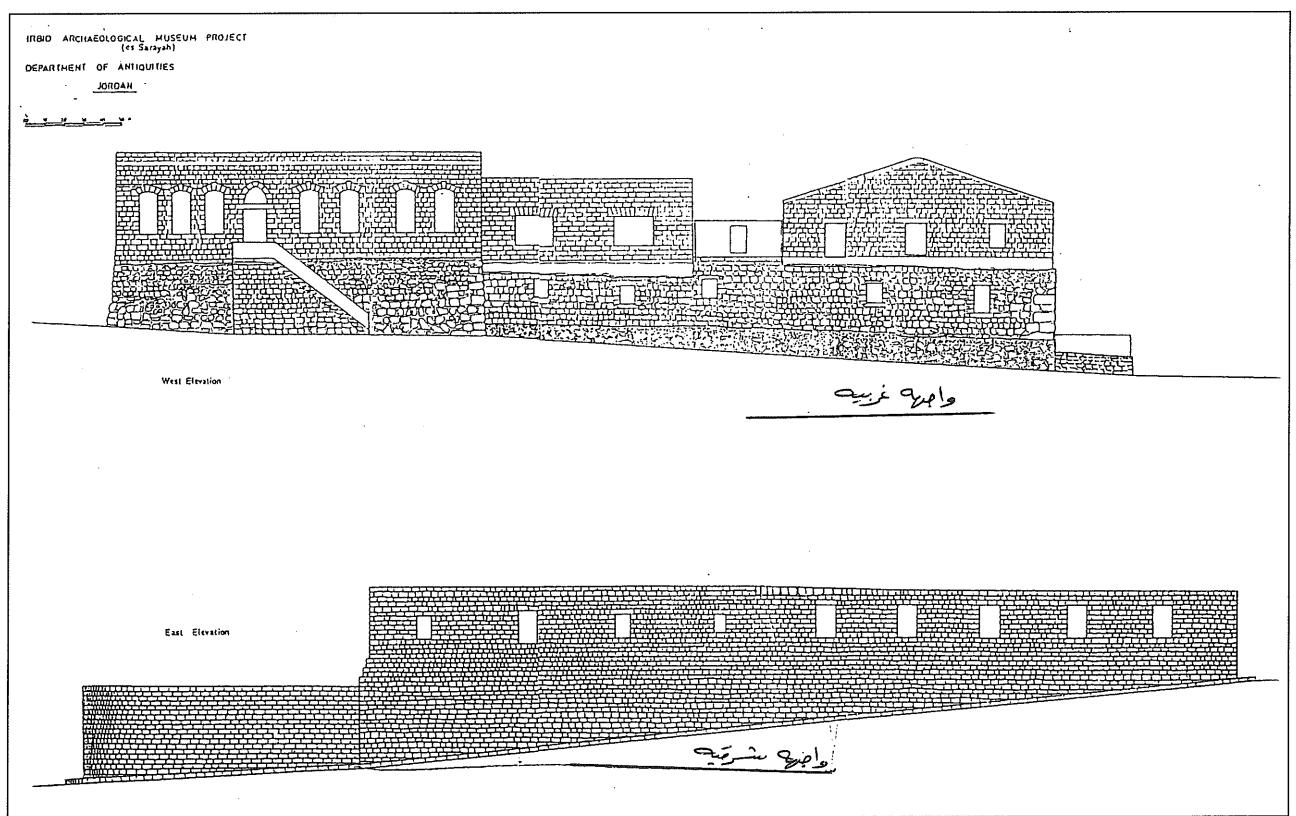
٦. الواجهتين الغربية والشرقية.

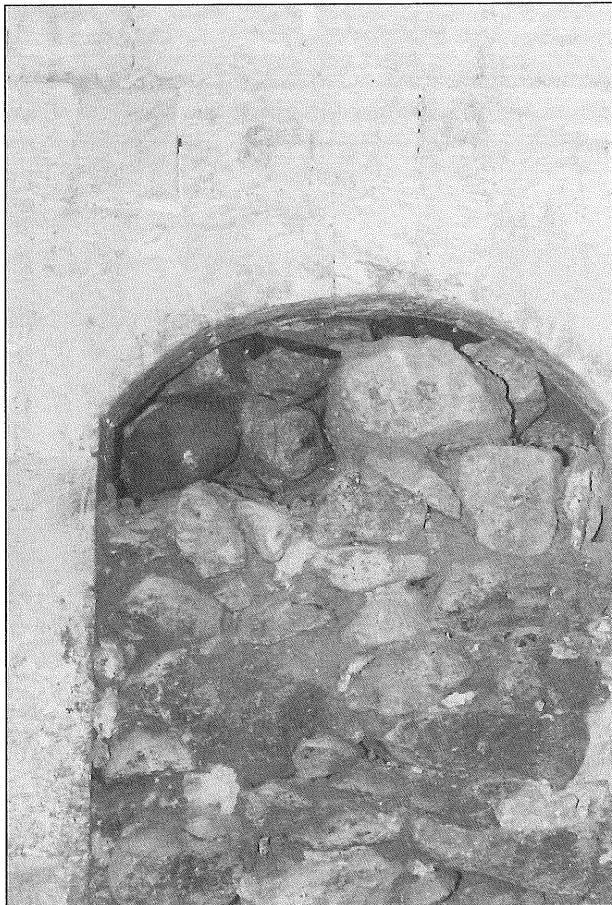
٢- العثور على فتحات مغلقة من شبابيك وأبواب تحت
القصارة قام الكادر الفني للمشروع بفتحها، وقد ساهمت
في حل مشاكل كثيرة فيما يتعلق بانتقال زوار المتحف من
صالات إلى أخرى (الشكل ٩).

٩. فتحة مغلقة في داخل المبني.

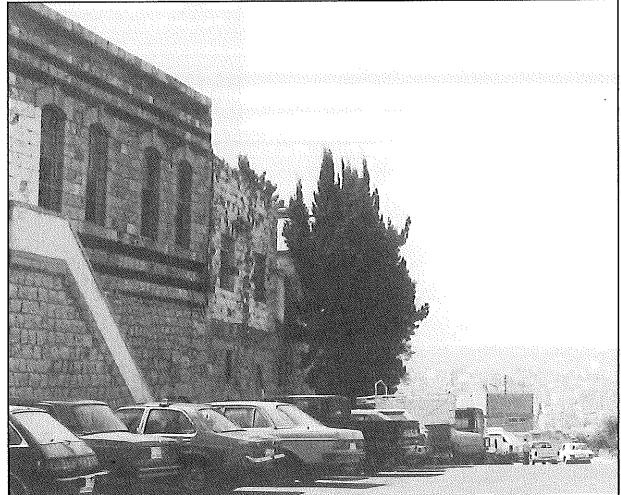
٧. الواجهة الغربية.

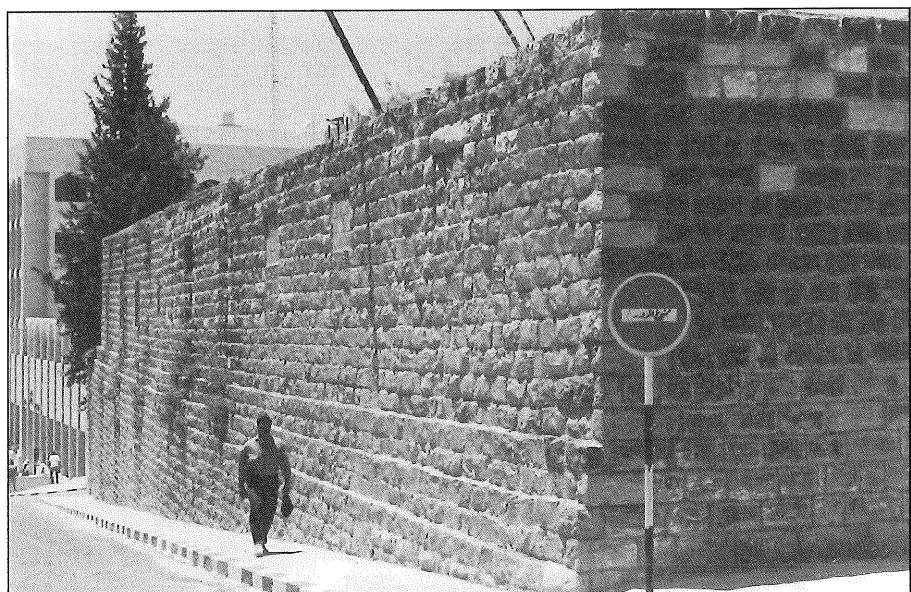
٨. الواجهة الشرقية.

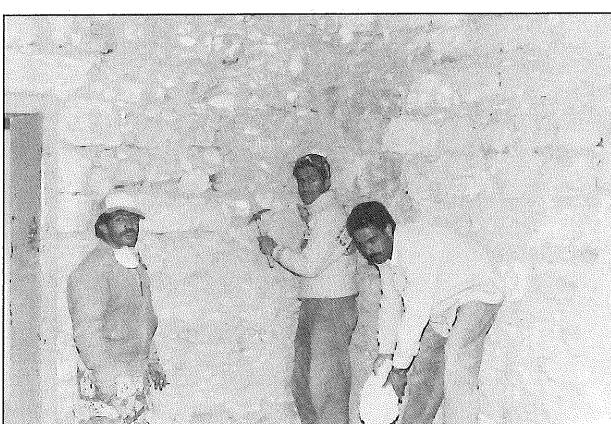
دـ- إعادة قصارة داخل الغرف بالكامل وقصارة سقف بعض العقود: أثناء عمل مجسات داخل جدران المبني يتضح لنا إن داخل غرف المبني وتحت طبقة القصارة القديمة لا يوجد كتل حجرية كبيرة بل هي في الغالب زلط حجارة وتراب، الأمر الذي منع أسلوب المعالجة المتبع وهو إظهار مادة الحجر كما هو في خارج المبني (الشكل ١١). لتعزيز القدرة الإنسانية لهذه الجدران كان لا بد من قصاراتها من جديد بعد إدخال كافة البنى التحتية الالزمة والتي سأفصلها فيما بعد.

١١. وجه جدار داخلي.

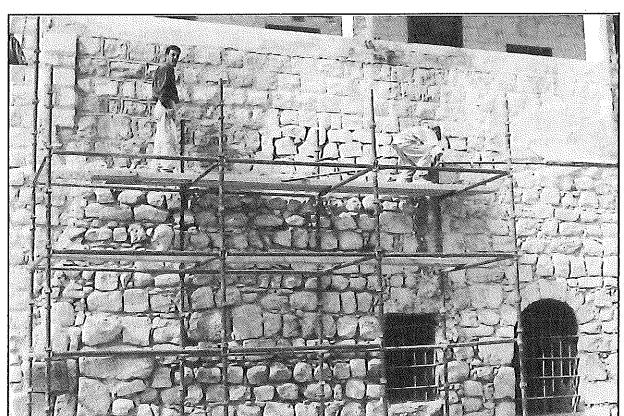
١٠. أعمال التكـحـيلـ.

- زـ- أعمال الصيانة الإنسانية وأعمال التقوية:
- أـ- أعمال التكـحـيل: قام الفريق الفني للمشروع وبعد إزالة طبقة القصارة عن الجدران الخارجية وتنظيف فواصل الحجارة (بين المداميك) بواسطة الأزاميل والحرارات وتنظيفها لاحقاً بالماء، تم على فواصل المداميك بملـاط تكون عـناصرـه من الشـيدـ والإسـمنتـ الأـبيـضـ ورـملـ السـيلـ ورـملـ أبيـضـ وبنـسبـ مـحدـدةـ لـضـمانـ طـيـنةـ منـاسـبةـ لأـعـمالـ التـكـحـيلـ ذاتـ لـوـنـ مـخـتـارـ بـعـنـاءـ منـ قـبـلـ الكـادـرـ الـهـنـدـسـيـ (الـشكـلـ ١٠ـ).

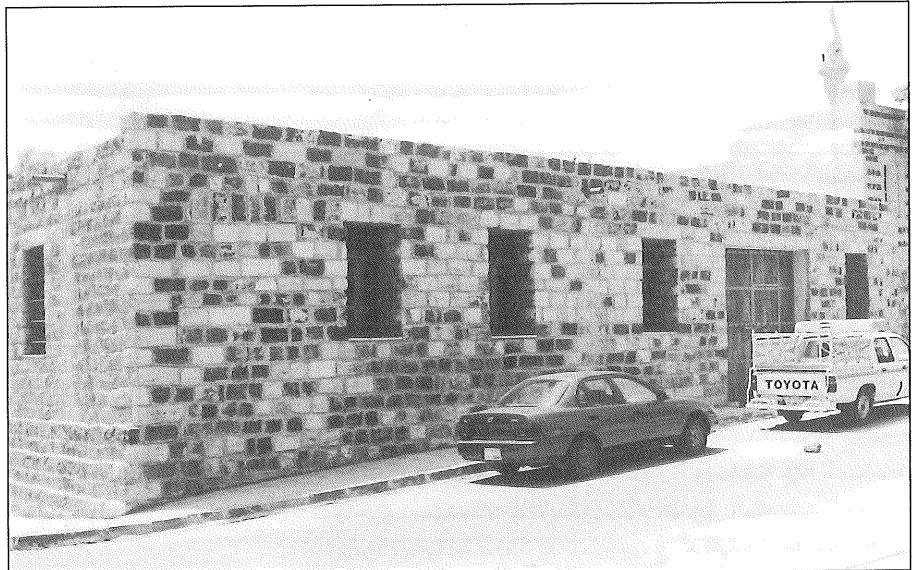
١٤. الجزء الشمالي الشرقي بعد الترميم.

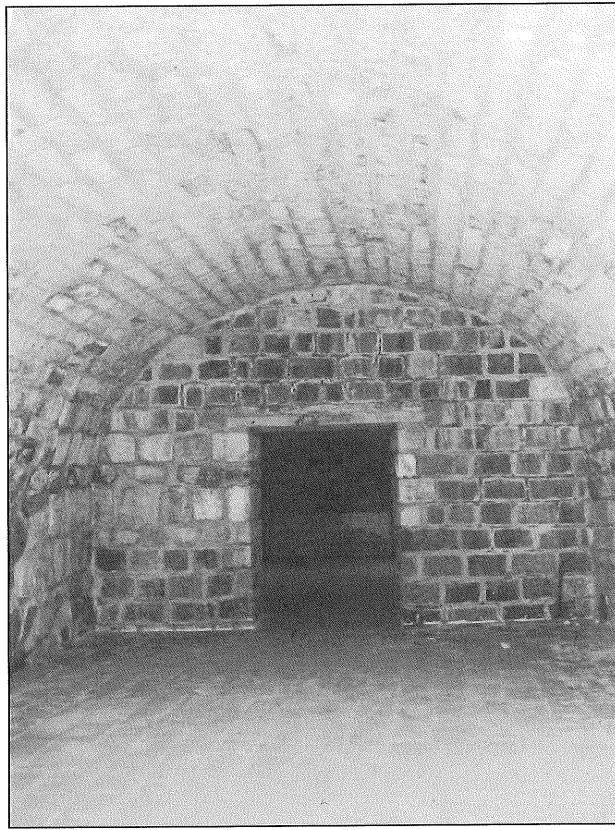
١٦. العقد الشمالي الشرقي بعد إعادة البناء.

- وتأهيله مستخدمين وسائل غير مكلفة من الطوبار والدعائم المعدنية (الشكل ١٦).
- ٣- إعادة بناء أسقف آيلة للسقوط في الغرف ذات الأرقام (١٠٥، ١٠٦، ١٠٧، ١٠٨) منطقة (سجن النساء سابقًا) بعد هدمها وإعادة بنائها بنفس الأسلوب الذي كانت عليه.
- ٤- تقطيف الواجهات باستخدام القذف الرملى لأن الواجهات الخارجية والداخلية للمبني كانت مغطاة بطبقة سميكه من القصارة الإسمنتية، حيث قام الفريق الفني للمشروع

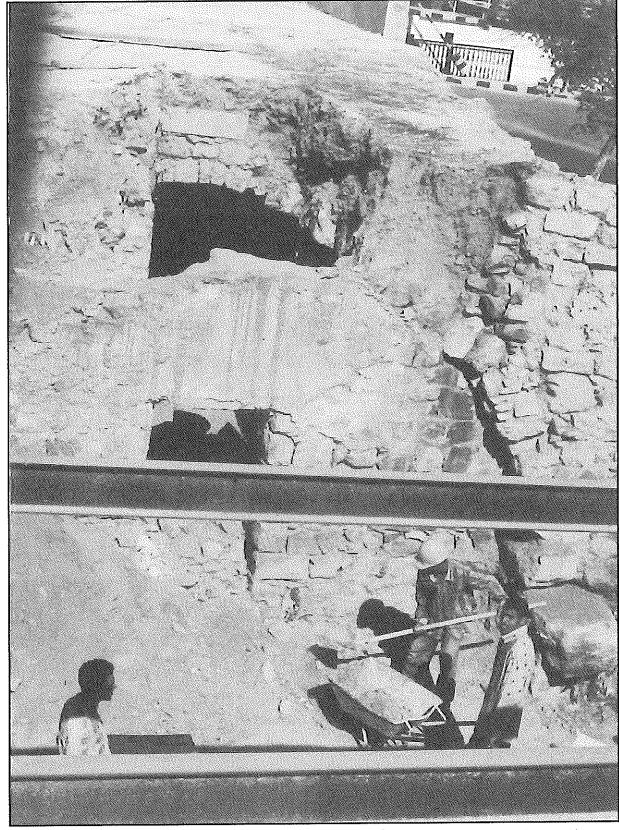
١٥. العقد الشمالي الشرقي أثناء عملية الهدم.

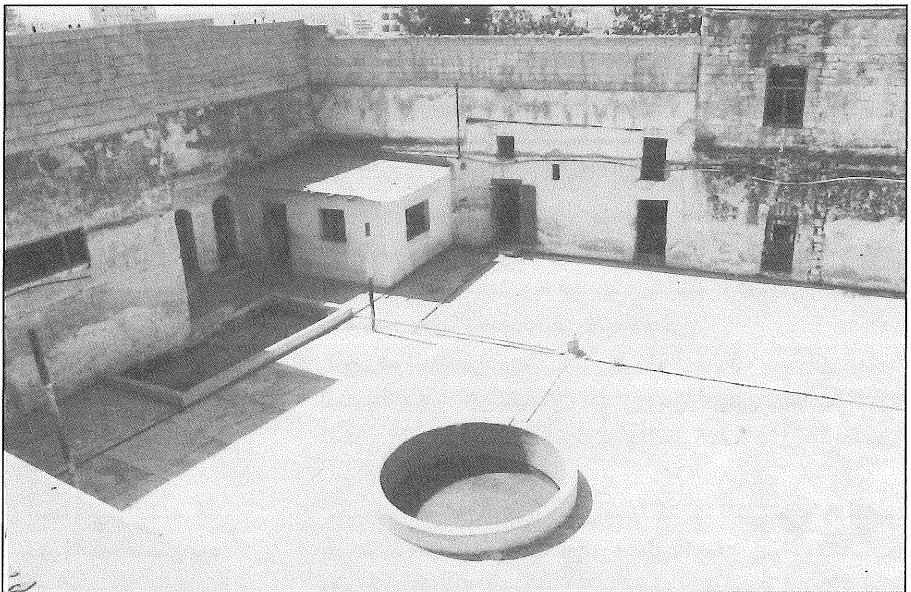
ز-٦- الساحة الداخلية للمبني:
ساحة مستطيلة الشكل مساحتها ٢٠٠ م٢ تقريباً ذات أرضية إسمنتية مقام بها مجموعة من الغرف الإسمنتية الصغيرة (زنزان إنفرادية) عندما كان المبني سجنًا (أنظر الشكل ١٧). قرر الكادر الهندسي للمشروع استخدام الساحة الداخلية للمبني لعدة فعاليات: أ- كصالة عرض للقطع الأثرية والتي يصعب عرضها في الداخل؛ ب- مكان لاستراحة زوار ورواد المتحف؛ ج- لاستيعاب المعارض الفنية المتقللة؛ د- كصالة مكشوفة لاستيعاب الفعاليات الثقافية والوطنية والاجتماعية والندوات وإمكانية إقامة الحفلات الموسيقية الرسمية ليلاً ونهاراً.

١٧. الساحة الداخلية قبل الترميم.

مراحل التنفيذ: تم هدم وإزالة كافة الأرضيات والغرف الإسمنتية الحديثة سالفة الذكر وتم تبليطها بالحجر الأسود مستخدمين أشكال وزخارف إسلامية بالحجر الأبيض كما في الشكل ١٨ وتجهيزها بشبكة إنارة وكشافات وسماعات ووحدات إنارة تراثية وغرفة تحكم ضوئي وصوتي.

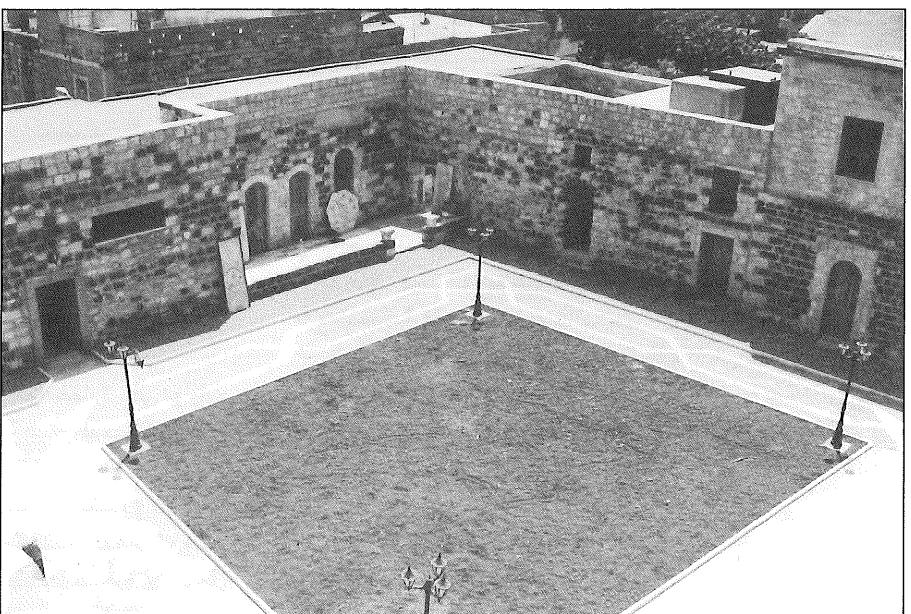
١٨. الساحة الداخلية بعد الترميم.

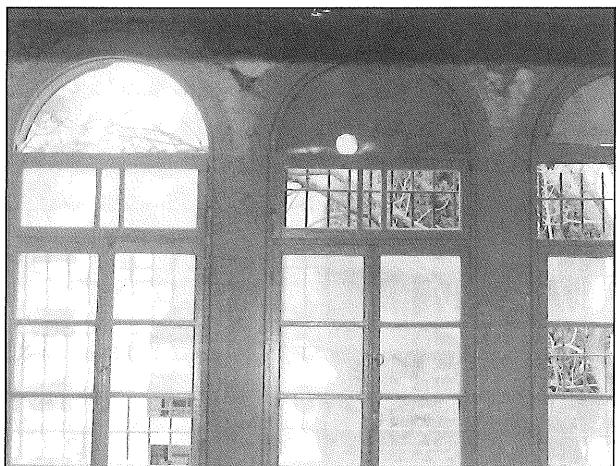
١٩. شبابيك في الطابق العلوي قبل الترميم.

أ- تمت دراسة وافية للشبابيك والأبواب التراثية القديمة المستخدمة في المبنى وإعادة صنعها من قبل نجارين متخصصين لكافحة أعمال المنجور في المبنى مع بعض التعديلات الطفيفة فمثلاً في غرفة رقم (٢١٢، ٢١٣) حيث كانت الأعمدة الحجرية مغطاة بألواح من الخشب (الشكل ١٩)، وقد تم إظهارها بالتصميم الجديد (الشكل ٢٠).

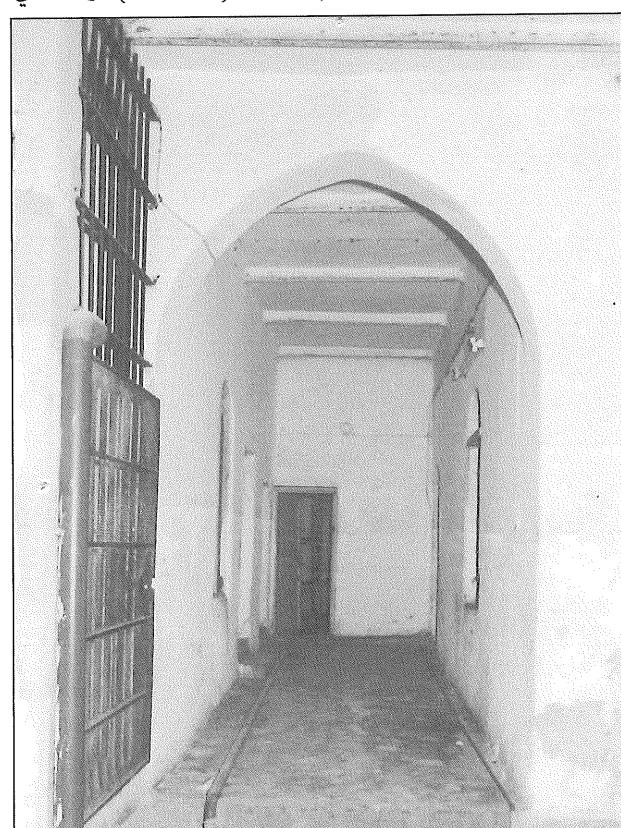
لسوء الحظ فإنّ أرضيات المبني في الغالب غير أصلية وهي عبارة عن أرضيات أسمنتية أو مبلطة ببلاط الموزايكو وبحالة سيئة عدا بعض الغرف (٢١٢، ٢١٣) المبلطة ببلاط تراثي بحالة جيدة، كما يوجد بلاط حجري في غرفة (٢٠٣) والممر المحاذي لها. كما يوجد في الطابق السفلي ممر مبلط بالحجر البازلتى الغشيم (غير المشذب) والذي عثر عليه تحت ثلاثة طبقات من الأرضيات الإسمنتية (الشكل ٢١). وكما في

٢١. أرضية أسمنتية حديثة تمت إزالتها.

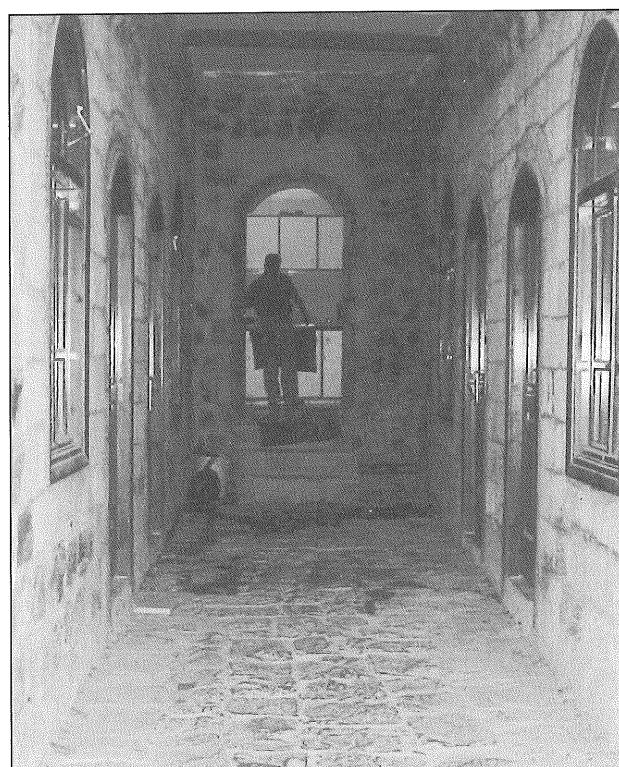
٢٢. البلاط الحجري.

باقي أرجاء المبنى تم خلع الأرضيات الإسمنتية والتبيط مكانها كما في صالات المتحف والساحة الرئيسية والطابق العلوي (الشكل ٢٢).
