# تقرير نهائي لأعمال الترميم والصيانة في قلعة عجلون خلال الفترة الواقعة ما بين ١٩٩٢/٥/١٠ ولغاية ١٩٩٢/٩/٣

إعداد: زكريا القضاه

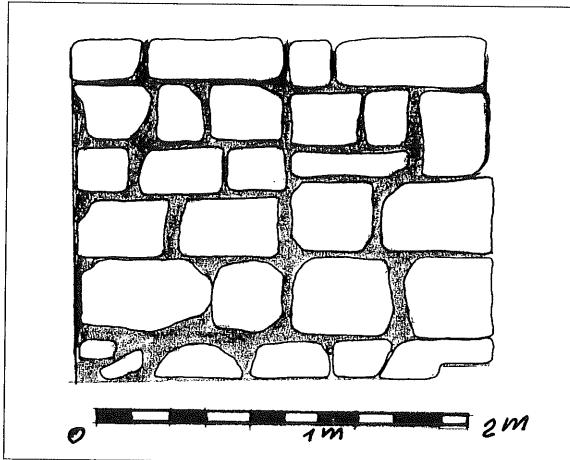
ويعرض (١٥٠ سم)، ويعمق (٣٥ سم)، وذلك من أجل منع تساقط الحجارة والأترية من منطقة القبو العلوي الشرقي وايضاً لتدعم جدران المنطقة (لوحة ١ ب، شكل ٢).

شكل (٢) الجزء المبني حديثاً من الواجهة الشرقية للباحة السماوية.

- أ- تم بناء ستة مداميك في واجهة الجدار الشرقي من الباحة السماوية بإرتفاع (٢٢٥ سم)،

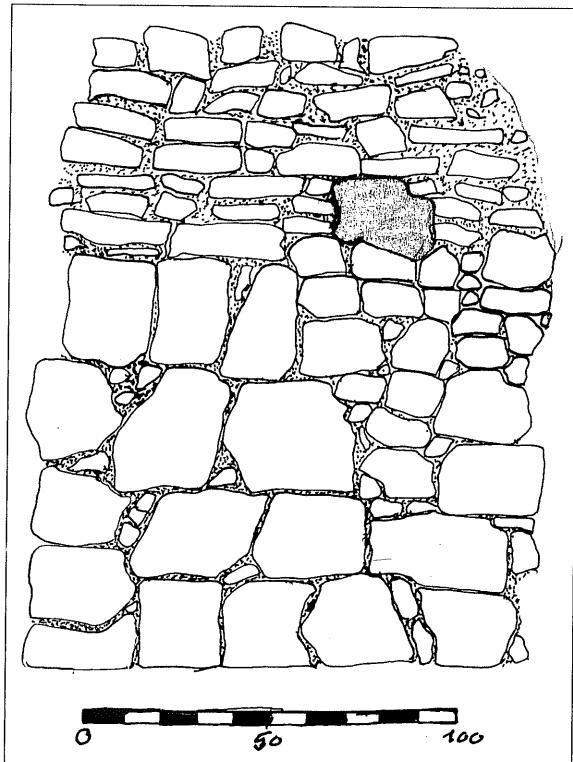
- أ- تم إعادة بناء الجزء المتهدم من جدار الصالة، في الزاوية الشمالية الشرقية والتي يبلغ ارتفاعها (٢٤٠ سم) ، وعرضها من أوسع نقطة (١٥٠ سم). كما وتم تكحيل الجزء المبني حديثاً بحيث أظهر وبشكل يناسب البناء القديم (لوحة ١أ، شكل ١).

شكل (١) الجزء المبني حديثاً من الواجهة الشمالية في صالة الحمام الزاجل.

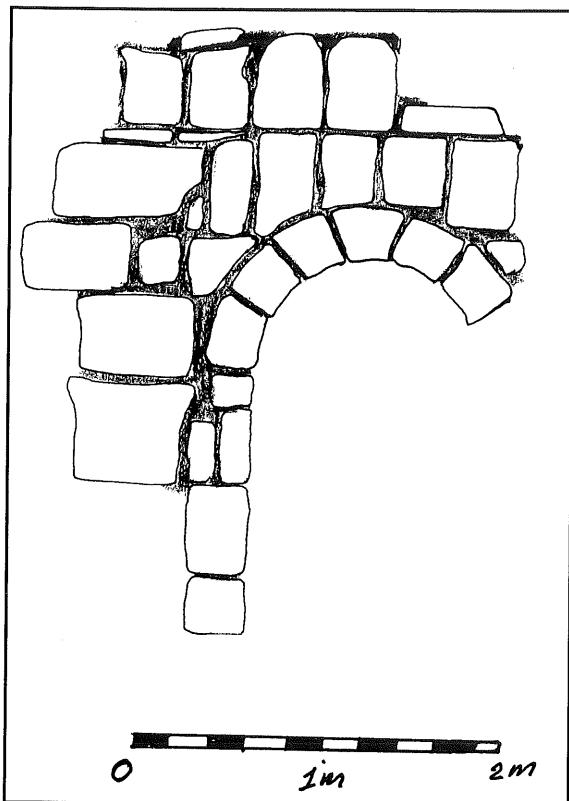
شكل (٣) الواجهة الإمامية للقوس المحاذي لقبو زخرفة الوردة بعد اعادة بنائه.

- أ- تم اعادة بناء قوس المدخل من الجهة الجنوبية للدرج و تكميل بناء المداميك فوق هذا القوس وبارتفاع (٢٣٠ سم) (اللوحة ١ج و ١أ، شكل ٣).

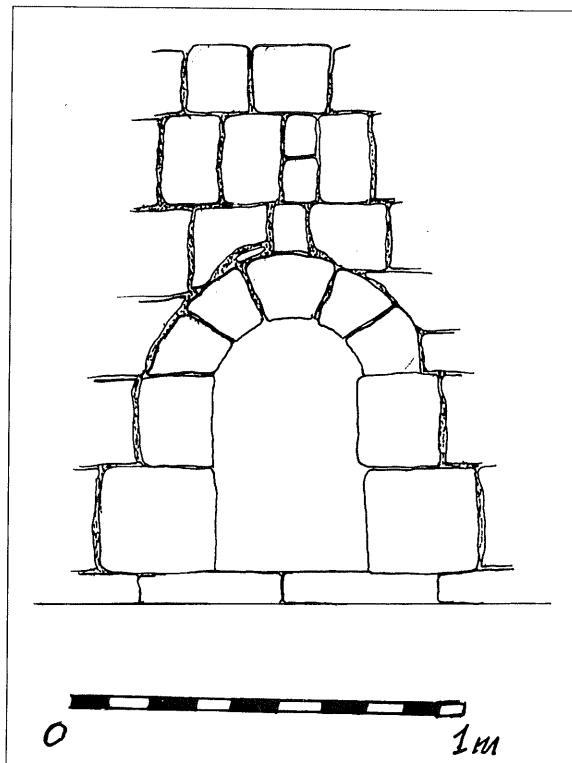
شكل (٤) الواجهة الامامية لقوس الغرفة الغربية في أعلى القلعة.

كانت منهارة في السابق (لوحة ٢ ب وج، شكل ٤).

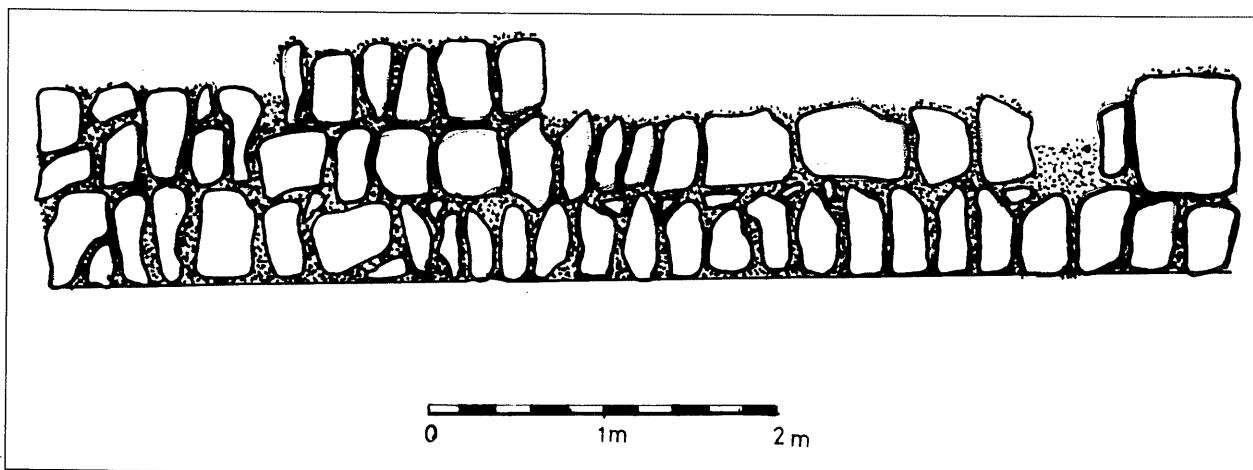
د- تم بناء مدماكين في الغرفة التي تعلو الدرج الذي يصل الى برج ابيك بن عبدالله وذلك بارتفاع (١٣٠ سم) ويطول (٧٧ م) (شكل ٥).

شكل (٥) المدماكين الذي تم انشاءه في الغرفة التي تعلو الدرج الذي يصل الى برج ابيك بن عبدالله.

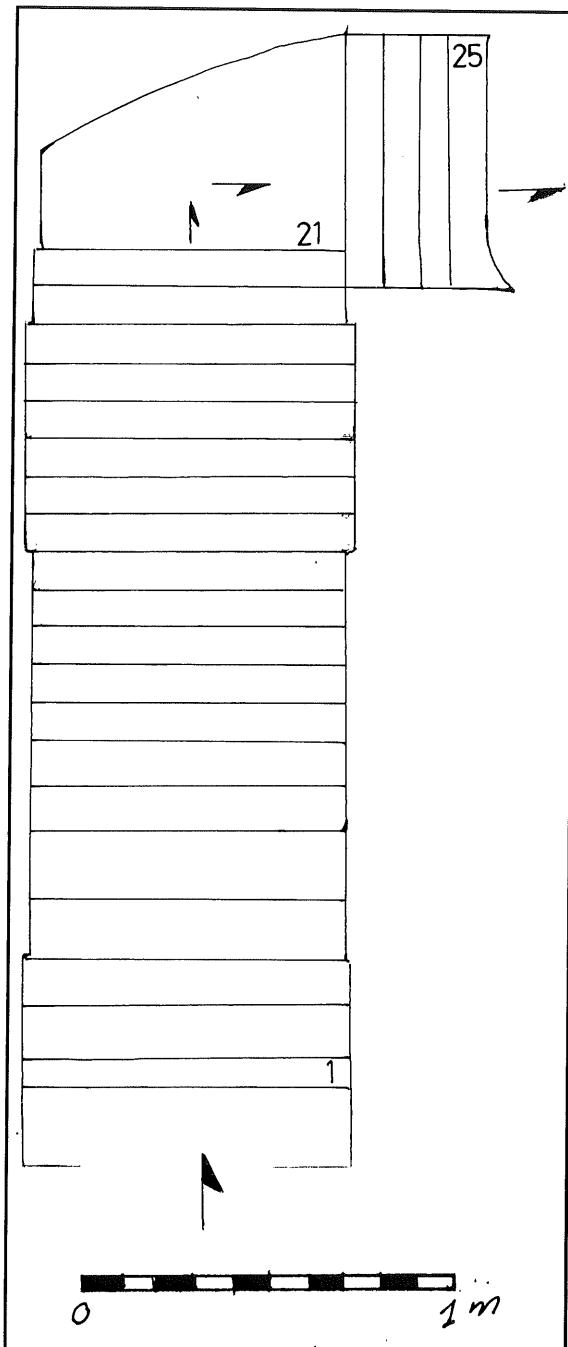
بنفس قياس الدرج القديم حيث جلبت من محاجر محلية من عجلون وهي عبارة عن حجارة تسمى (القشرة) ، وكانت ملائمة جدا للدرج حيث بلغ عدد الدرجات الذي تم انشائها (٢٥) درجة (لوحة ٣أ وب، شكل ٦).

هـ- تم ازالة الدرج الاسمنتى القديم عند مدخل القلعة الرئيسي والاستعاضة عنه بدرج من الحجر المشابه لبناء القلعة فقد استخدمت فيه حجارة

شكل (٦) مدخل القلعة الرئيسية (مخطط الدرج).

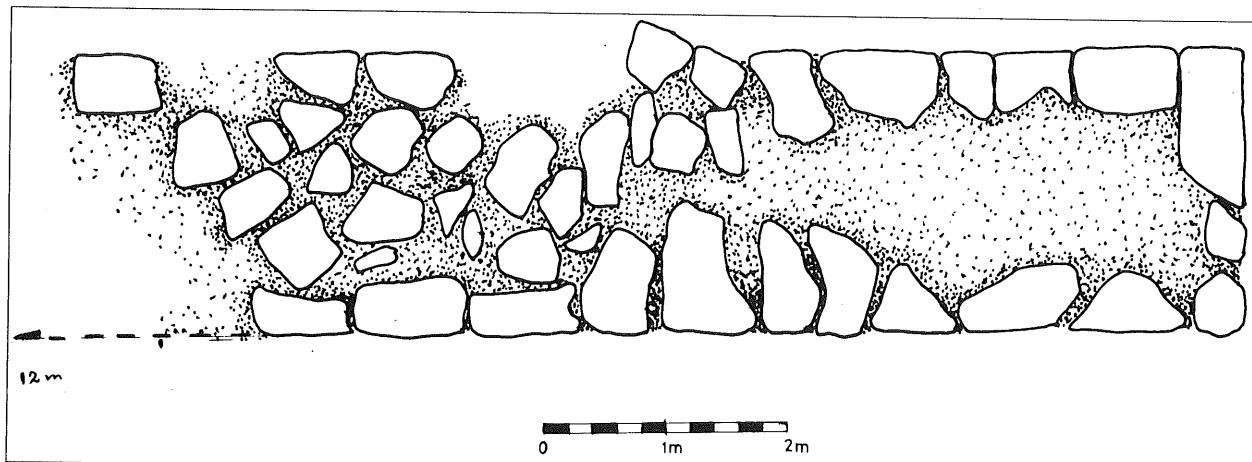
٢- ازالة الطمم الذي وصل ارتفاعه الى (٧٧ م)، عند أعلى نقطة واظهار التفاصيل كاملة لهذا الجزء، حيث ظهر الجدار الذي كان يرتكز عليه سقف القبو الشمالي والجنوبي (لوحة ٣ج، شكل ٧).

شكل (٧) مسقط عمودي للجدار المكتشف في منطقة سوق العبيد.

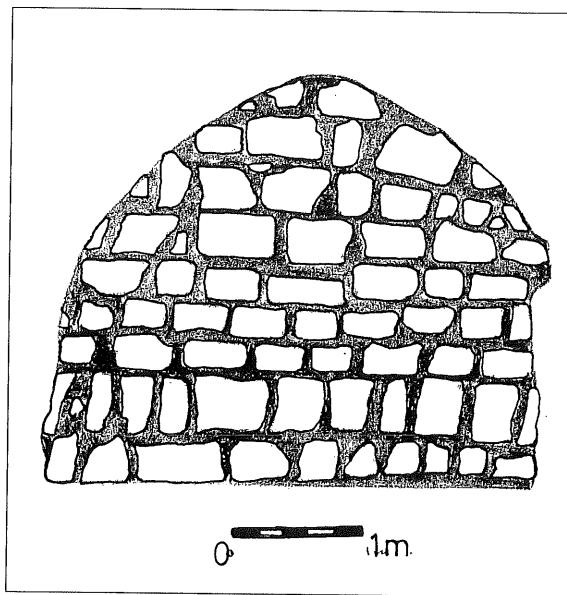
ظهرت خلال أعمال هذا العام والاعوام السابقة.  
ز- بناء جدار داعم لاحد الأقبية الواقعة شرق منطقة الظاهر بيسبرس في منطقة البئر وقد استكمل بناء الجدار المطلوب علما بأننا قد قمنا بازالة بعض المداميك التي كانت قد وضعت بشكل غير هندسي وقد بلغ ارتفاع البناء في

شكل (٨) الواجهة الشمالية للجدار الداعم في منطقة الظاهر بببرس (منطقة البتر).

على نقطة (١١٣م) (الوحدة ٤ ب وج، شكل ٨). كما وتم تقوية مدخل احد الغرف بجانب المنطقة المشار اليها سابقاً وذلك ببناء بعض المداميك وتحشية وتكحيل بعض المناطق. ج - البركة وتقع في شرق القلعة وفي اسفل المنحدر مبنية من الحجارة، كانت تزود سكان المنطقة بالمياه التي كانت تجمع من الامطار كما وأنه يوجد في نفس المنطقة بركتين اضافيتين ولكن بحجم اصغر من البركة الرئيسية، طول البركة (٥٠، ٢٩م)، وعرضها (٩٠، ١٨م)،

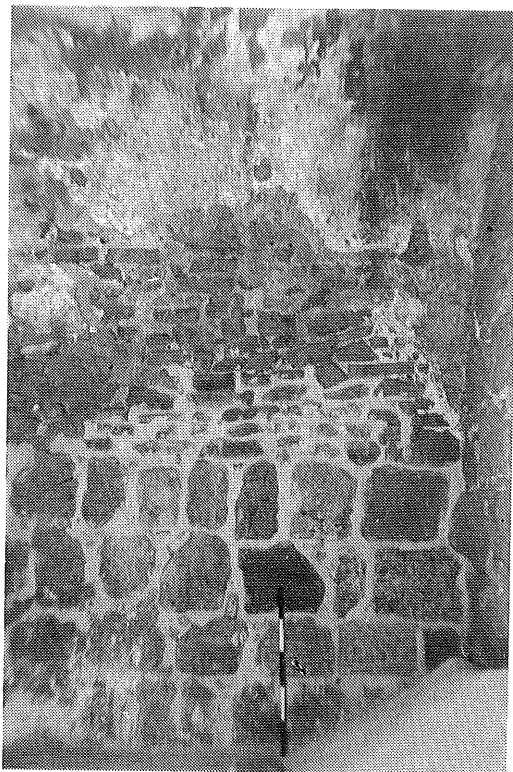
أ- الجزء المبني حديثا في الزاوية الشمالية الشرقية من صالة الحمام الراجل.

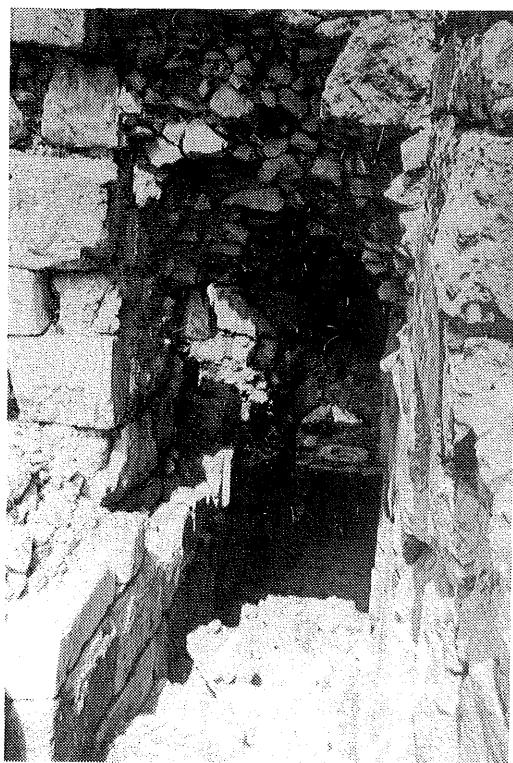
ج- منطقة الدرج المحاذي لقبو زخرفة الوردة وتظهر منطقة القوس قبل البناء.

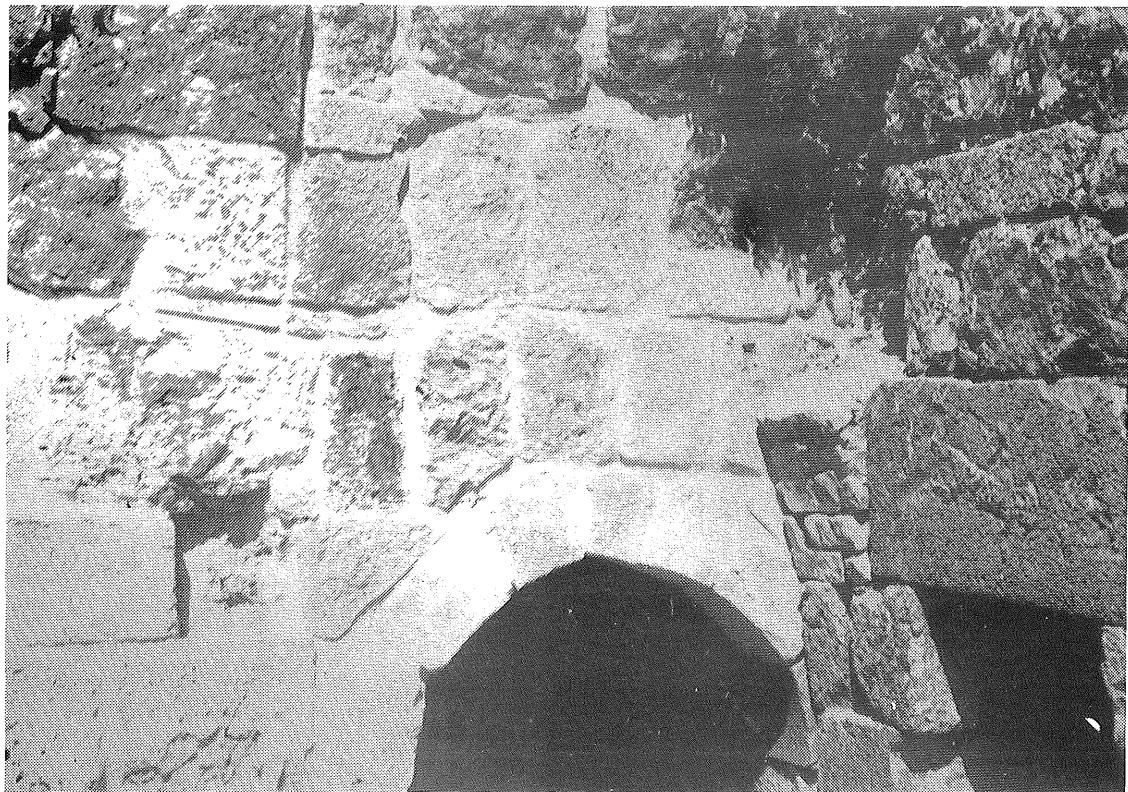
أ- الدرج المحاذي لقبو زخرفة الوردة: القوس بعد اقام بنائه.

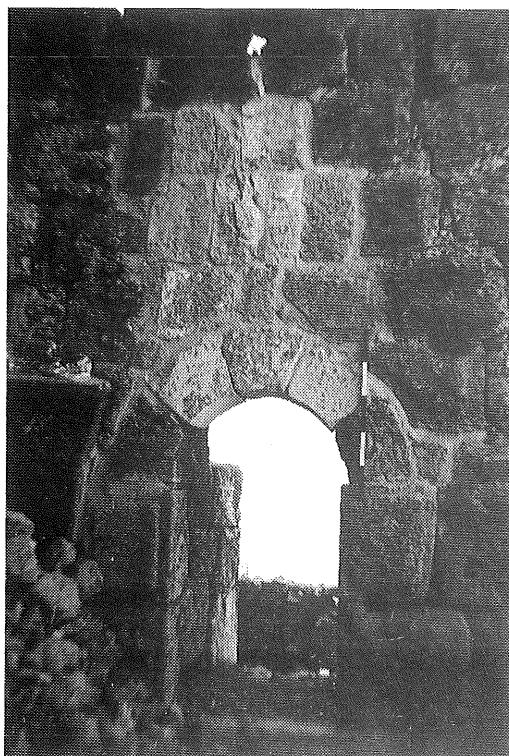
ج- منظر عام للواجهة الشرقية للغرفة.

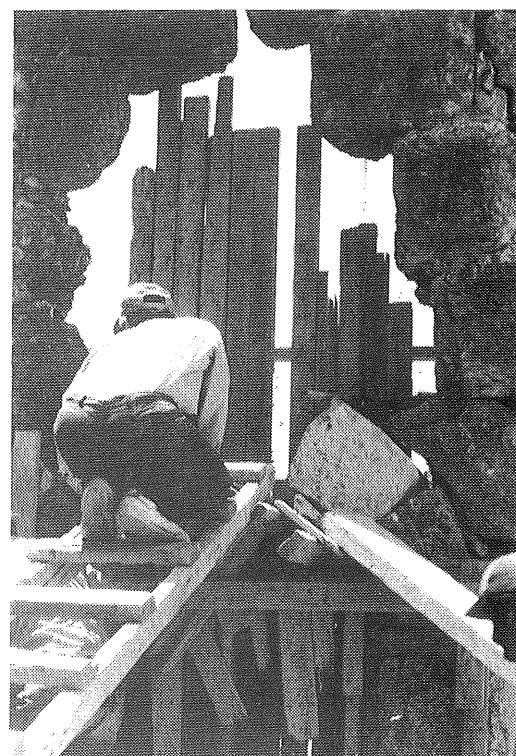
ب- احدى مراحل بناد القوس للغرفة في الجهة الغربية.

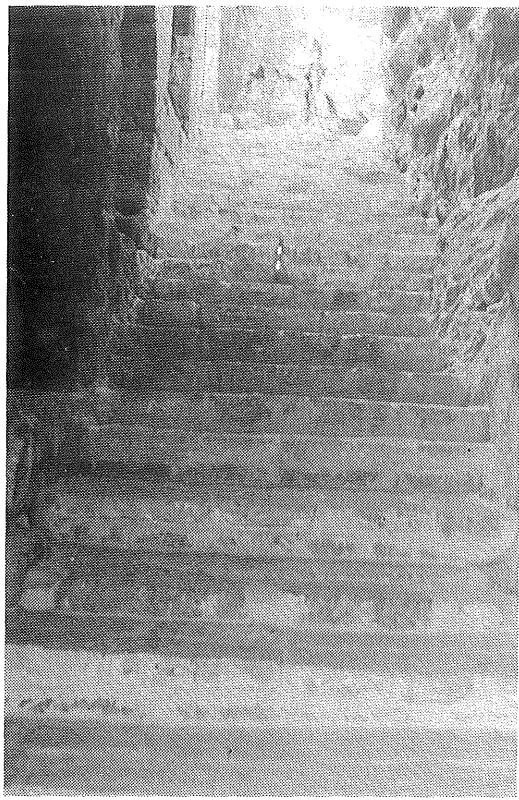
ب- مدخل القلعة الرئيسي: درج القلعة بعد اقام البناء.

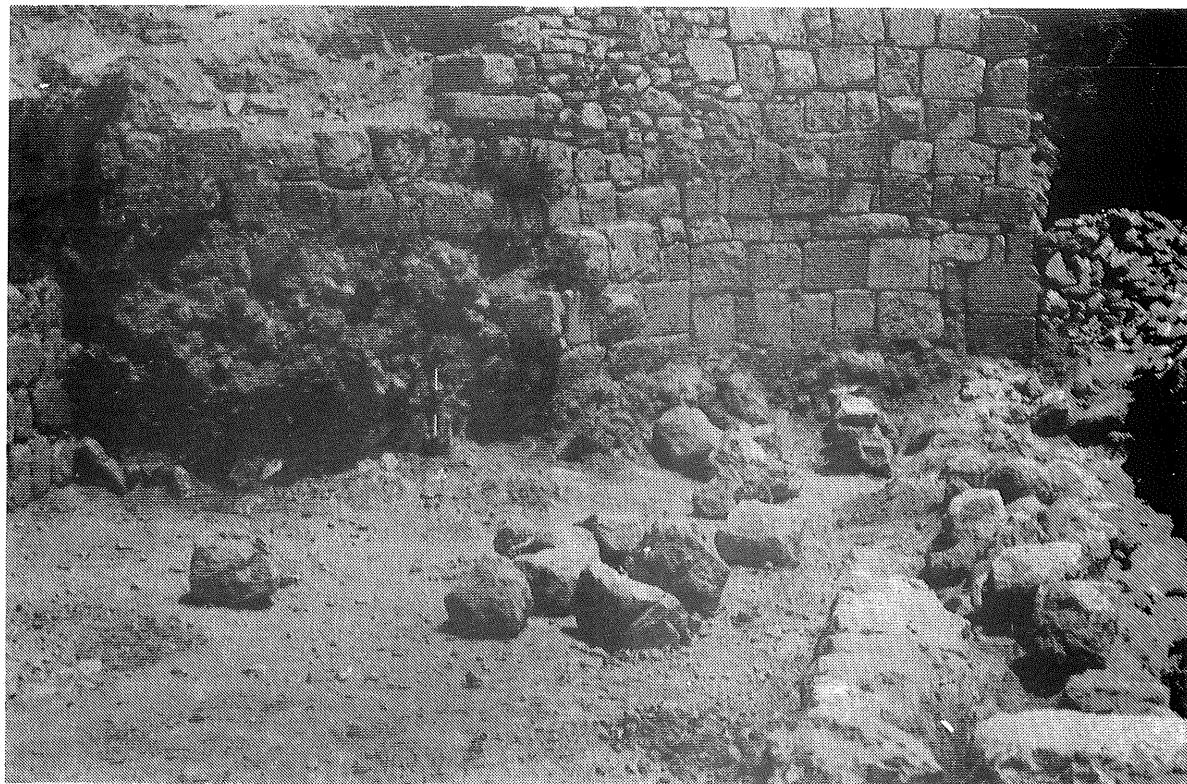
ج - منطقة سوق العبيد خلال اعمال ازالة الطعم.

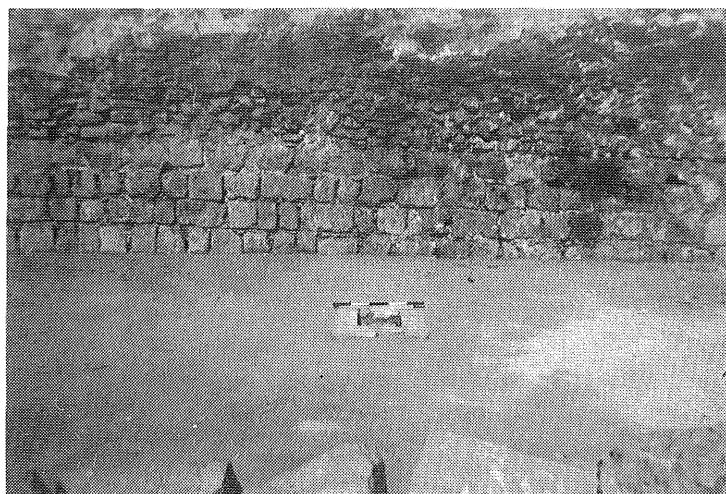
٤- بعد القيام باعمال التنظيف النهائية تم رصف المنطقة وتحديدها وعمل صبة اسمانية مع مراعاة الميلان لتسريب المياه الى خارج القلعة (لوحة ٤أ).

أ- منظر عام لمنطقة سوق العبيد بعد الانتهاء من صبها.

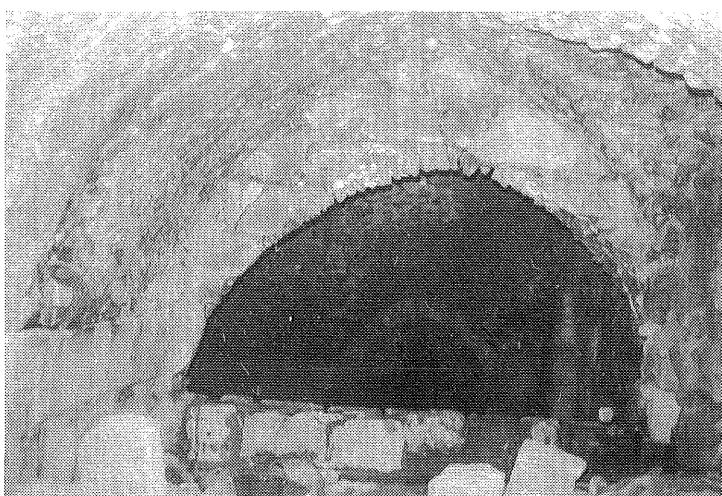
ب- منطقة البئر شرق منطقة الظاهر ببرس قبل بناء الجدار الداعم.

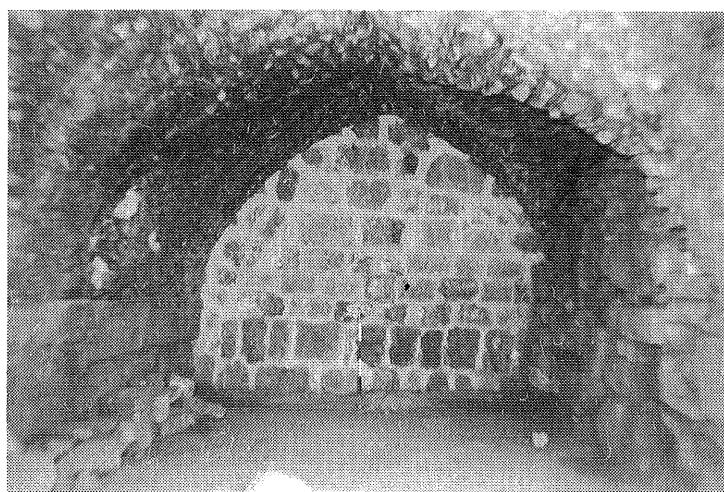
ج- الجدار الداعم المبني حديثا في المنطقة الشمالية.
