# RAPPORT D'ACTIVITÉS À QUṢAYR 'AMRA

Ghazi Bisheh, Thierry Morin et Claude Vibert-Guigue.

## Introduction

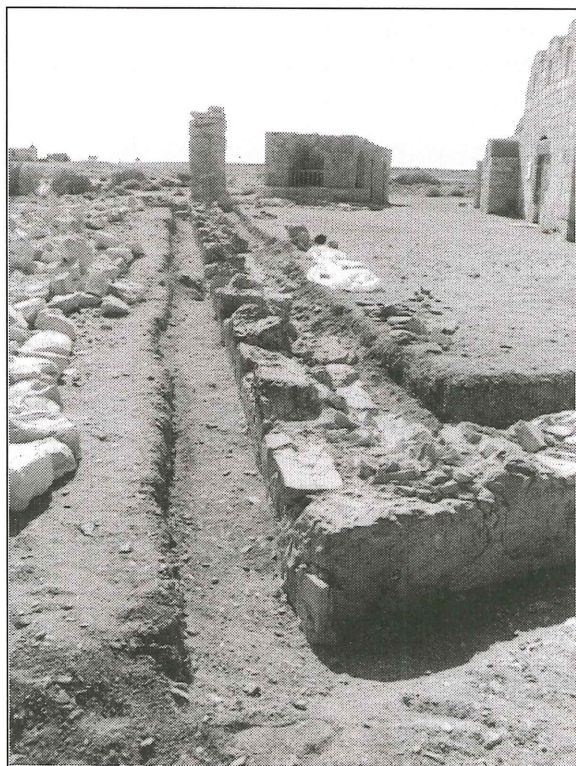
Dans la partie nord du mur-éperon, il y a davantage de blocs de silex que de calcaire, surtout sur le parement extérieur. En revanche, sur sa partie sud, les pierres de silex sont plus rares et seulement disposées sur le parement extérieur. Elles sont placées de telle sorte que leur lit soit vertical et parallèle à la direction du mur. Peut-être est-ce pour les protéger de l'éclatement. Cette hypothèse reste à vérifier sur les autres vestiges de construction utilisant des blocs de silex. Certains blocs sont de grande taille (1m de long par 70 cm de haut). Les blocs en calcaire ont un module plus petit.

3. Partie nord du mur-éperon après nettoyage (cliché Th. Morin).

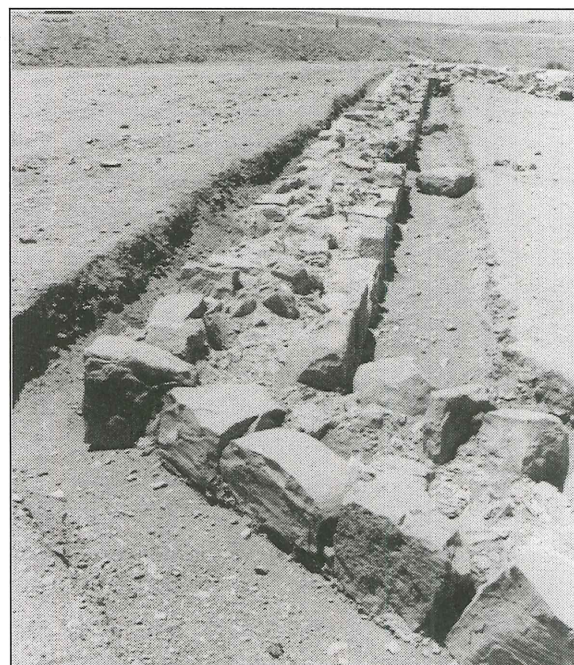
4. Partie sud du mur-éperon après nettoyage (cliché Th. Morin).

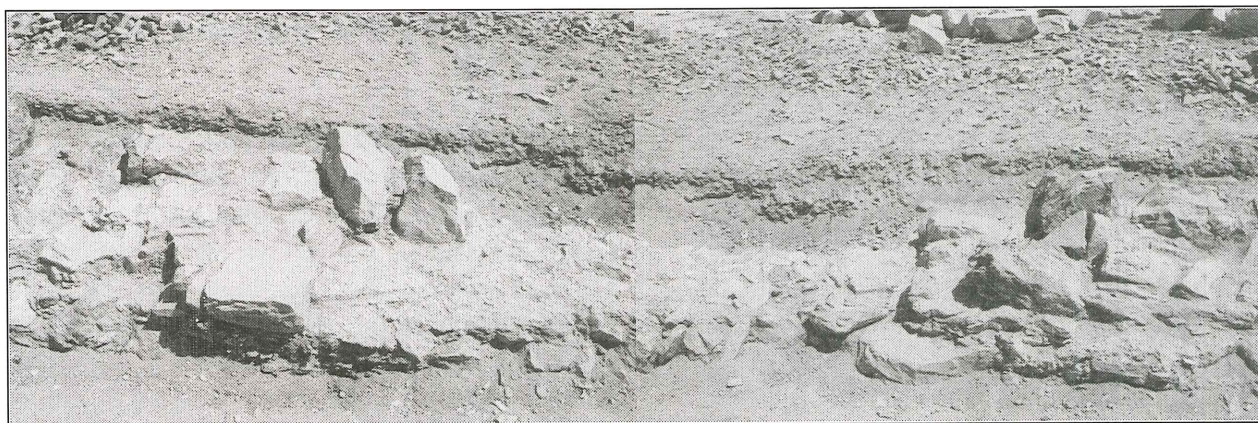
7. État de destruction à un endroit du côté nord du mur-éperon (cliché Th. Morin).

de construction du mur, associée à un phénomène de dégradation naturelle et de récupération de pierre, qui donne cette impression. Trois crânes humains ont été trouvés dans le noyau intérieur du mur (cf. Fig.1). Des pierres du mur ont été arrachées pour déposer ces têtes à environ 25 cm sous le sol (avant nettoyage) alors que le mur était déjà arasé.

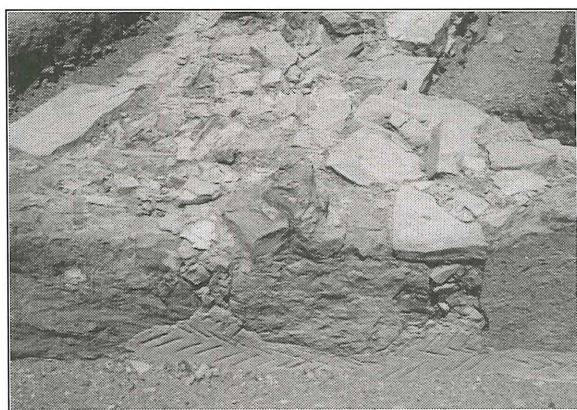
b - Pointe du mur-éperon (Fig. 8). Un sondage dans l'angle intérieur jusqu'au niveau moins 0.64 m, a mis en évidence une fondation grossière. Inversement, la pointe du mur-éperon, sur son parement extérieur, a été soignée : en effet, le maçon a posé deux petites pierres plates, l'une sur l'autre, afin de marquer l'angle plus nettement. Le soin porté à la finition se retrouve sur l'enduit extérieur,

8. Pointe du mur-éperon avec son enduit extérieur (cliché Th. Morin).

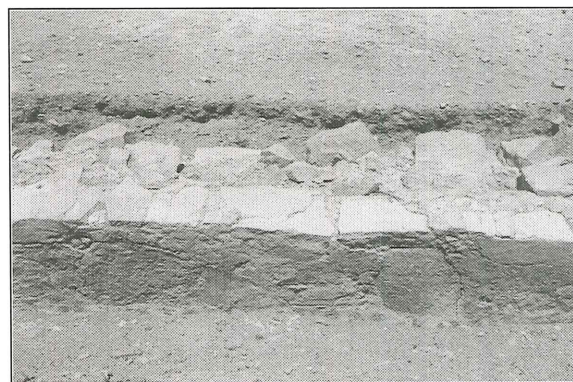
c - Mur sud. Longueur = 24.51 m ; largeur = 1.02 m. A deux endroits du mur, la limite supérieure de la première assise est conservée (hauteur de 55cm environ) : des petites pierres plates égalisent l'alignement horizontal de cette première assise (Fig. 9). À l'extrémité sud de ce mur, les parements en saillie indiquent qu'il est antérieur au troisième segment du mur-éperon.

9. Partie sud du mur-éperon, parement extérieur, avec un lit de pierres de réglage d'assise (cliché Th. Morin).

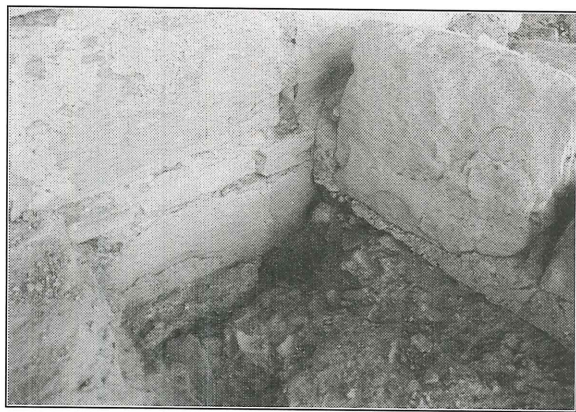
10. Contact du mur-éperon avec la paroi ouest des bains (cliché Th. Morin).

ant, pulvérulent et gris cendré, alors qu'ailleurs il est gris clair et plus robuste. Deux niveaux de sol apparaissent au contact du mur ouest des bains. Une semelle de mortier lissé (à moins 0.39m et 0.53 m) est liée à la construction de l'édifice, alors que plus haut (à moins 0.31m), on retrouve la limite inférieure des enduits du mur-éperon (Fig. 11). La tranchée de ce mur entaille la semelle des bains. L'écart de niveau et l'absence de toute liaison de maçonnerie confirme

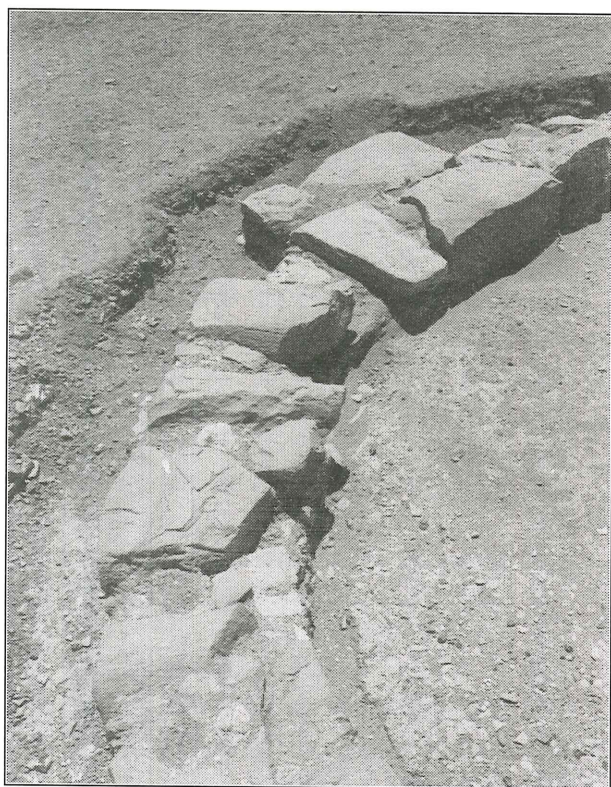
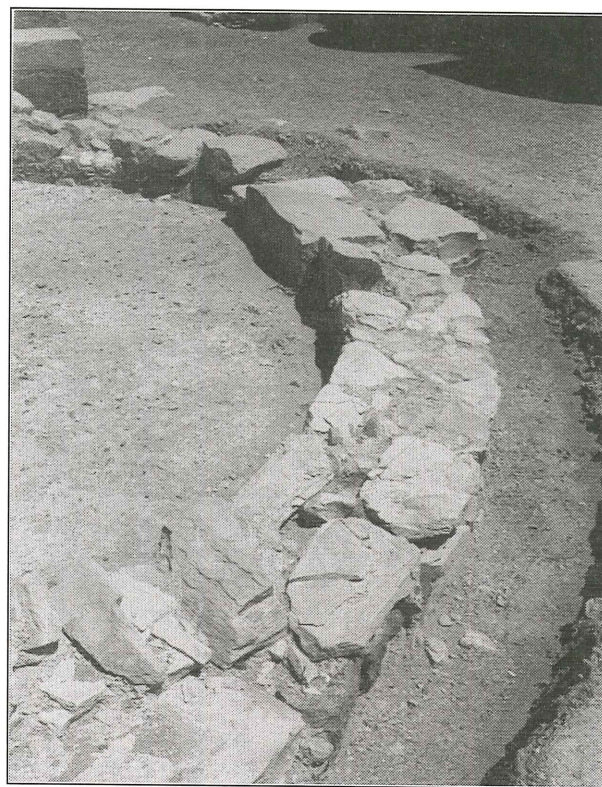
Le muret circulaire du manège n'est pas de bonne qualité. Les parements intérieurs et extérieurs ne dessinent pas des cercles parfaits (Figs. 14 et 15). L'épaisseur du mur est irrégulière, entre 0.65 et 0.80 m. Il ne mesure que 0.55 m du côté du puits. Quelquefois, il n'y a que des boutisses. Le parement intérieur est couvert d'un mortier gris mal lissé. La hauteur totale du muret n'est pas connue. Le minimum conservé en hauteur est de plus 0.67 m. Un cliché de l'ouvrage Almagro (1975: pl.I) atteste que sa hauteur contre le parement est du pilier nord atteignait 1.10 m. On ignore aussi comment il se terminait. L'hypothèse d'une partie supérieure en végétaux n'est pas à exclure.

14 et 15. Muret circulaire du manège après nettoyage (cliché Th. Morin).

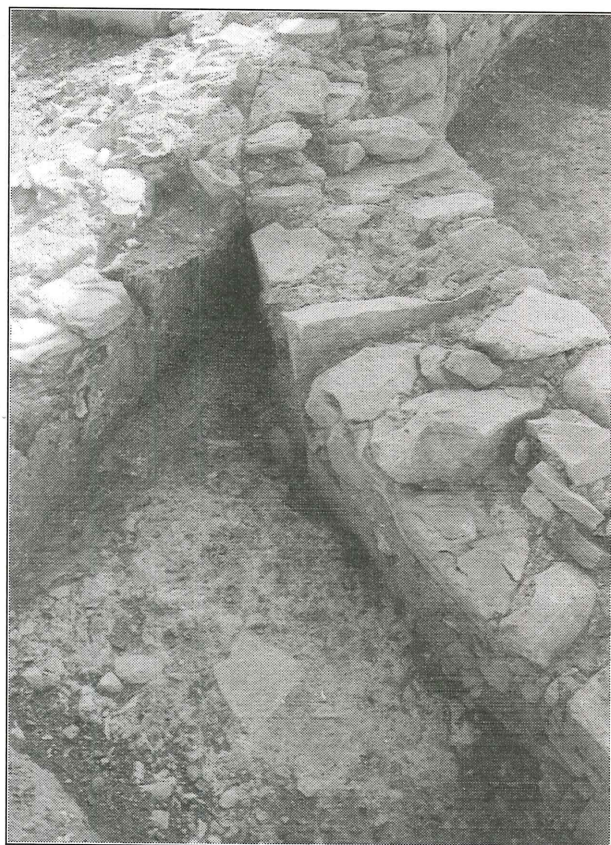
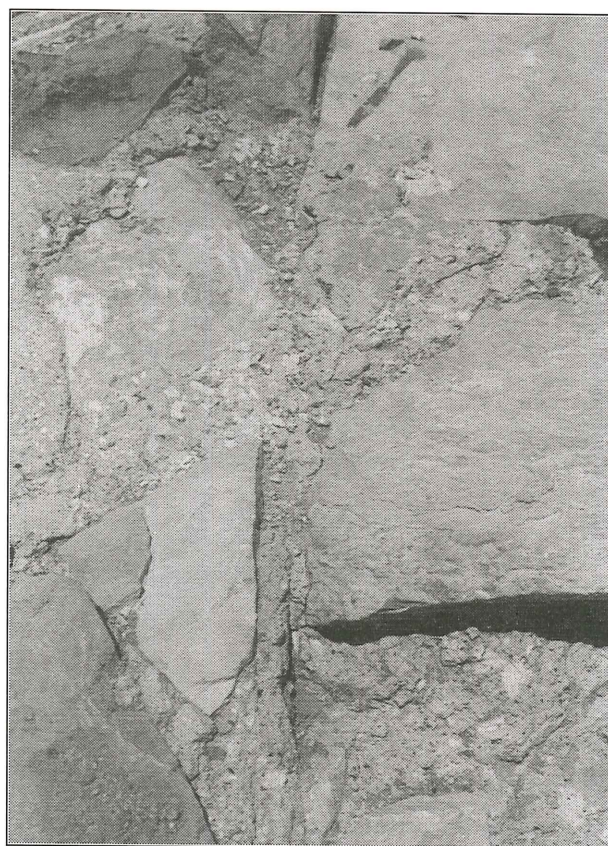
Une ligne délimite la jonction entre le muret circulaire et l'ensemble mur-éperon / pièce annexe. Celle-ci semble démontrer à première vue l'antériorité du manège de la sâqiyya (Figs. 16 et 17). Il faudrait étudier cette intersection au cas où elle aurait été remaniée dans sa partie supérieure : une couche de petites pierres paraît mal agencée. Nous remarquons aussi une semelle de mortier lissé dans l'angle aigu formé par

16 et 17. Jonction entre le muret circulaire du manège et la paroi sud de la pièce annexe. Détail de la rencontre des parements (clichés Th. Morin).

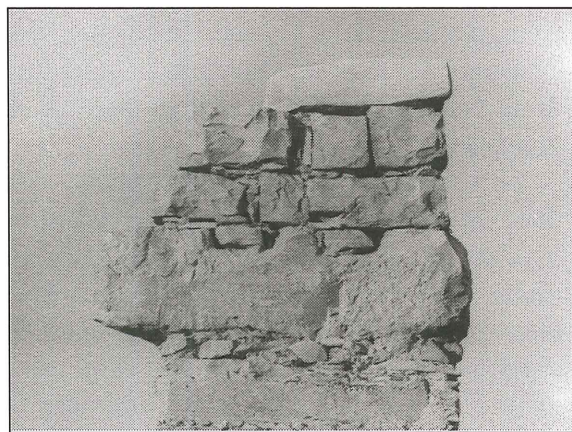
19. Haut du pilier nord de la sâqiyya, parement sud, avec les deux trous d'encastres bouchés (cliché Th. Morin).

Un choix a dû être fait pour fixer les poutres reliant les deux piliers. Sur la face sud du pilier nord, deux cavités quasi rectangulaires indiquaient à la fois le nombre de poutres et leur formes. Ces cavités ayant été volontairement bouchées, nous sommes arrivés à la conclusion qu'elles appartenaient à un premier état de l'installation en bois. Le pilier aurait été surélevé au moment où les trous d'encastres des poutres horizontales se seraient révélés, pour une raison restant à déterminer, trop bas. L'hypothèse d'un rehaussement du système de puisage est envisageable. Il correspondrait à une augmentation de la capacité de la citerne. Mais il pourrait aussi s'agir d'une erreur d'estimation lors de la construction du pilier. L'hypothèse d'une pierre de remplissage est envisageable. Il correspondrait à une augmentation de la capacité de la citerne. Mais il pourrait aussi s'agir d'une erreur d'estimation lors de la construction du pilier. L'hypothèse d'une pierre de remplissage, s'est imposée (Fig. 19).

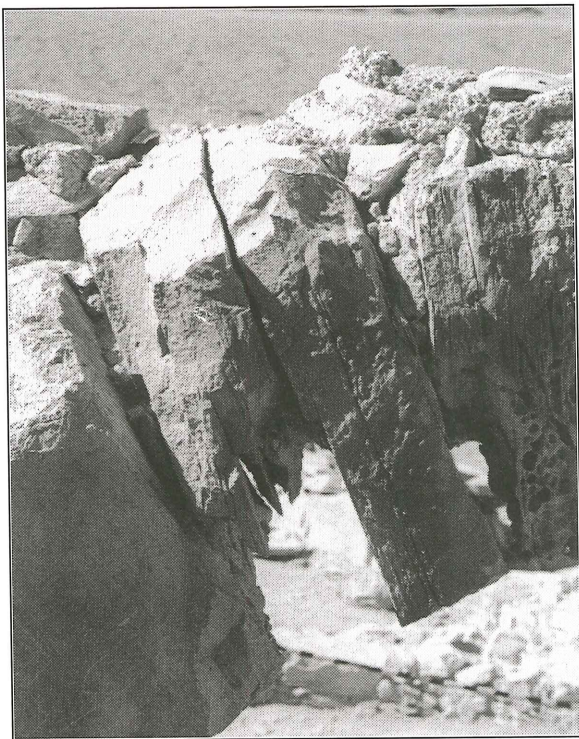
21. L'un des claveaux très abîmé sur l'arc ouest du puits (cliché Th. Morin).

L'élévation ouest a été dessinée au 1/20ème (Fig. 20). Une partie de l'arc ouest du puits a été démontée pour des raisons de sécurité.<sup>7</sup> Les cinq claveaux de l'arc étaient fortement endommagés et pouvaient s'effondrer à tout moment (Fig. 21). Il a été jugé préférable de changer ces blocs abîmés

par le temps, à un endroit où les visiteurs se pressent pour constater la profondeur du puits. Ces vestiges de blocs ont été déposés dans le manège de la sâqiyya restaurée, dont nous proposons ici une vue prise fin décembre 1996 (Fig. 22).

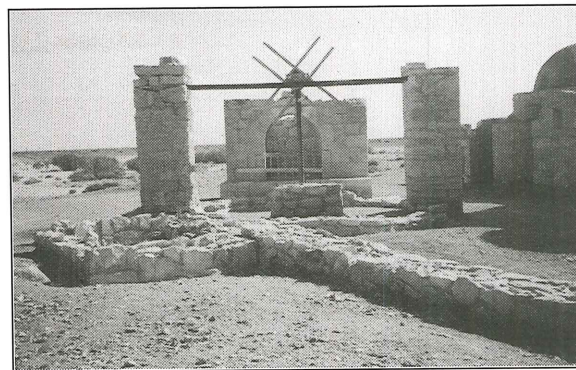
22. Vue de la *sâqiyya* partiellement restaurée (cliché C. Vibert-G.).

en restant le plus simple possible.<sup>6</sup> La restitution *in situ* avait un caractère expérimental et devait être réversible. Le mur-éperon, ainsi que ceux de la pièce annexe, ont été remontés à la hauteur des plus hautes assises attestées à ce jour. Le pilier sud a été refait à l'aide de pierres locales sur la base d'une fondation encore existante. Le noyau central a été consolidé et surélevé à une hauteur hypothétique, mais nécessaire pour installer l'arbre vertical en bois.
