تقرير عن أعمال التأهيل في مشروع كاتدرائية مادبا لموسم ٢٠١٨ ضمن مشروع ترميم الأرضيات الفسيفسائية في مادبا باسم المحاميد، عبدالله البواريد

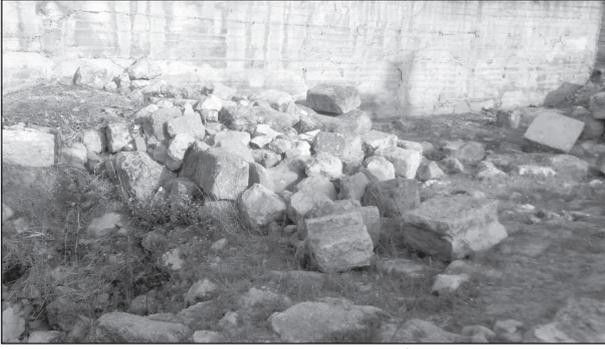
وبعد الانتهاء من أعمال التنظيف في الموقع من الأعشاب والنفايات واجهتنا مشكلة كثرة وعشوائية الحجارة الأثرية المتناثرة في كل مكان بالموقع لذلك قمنا بتوثيق جميع العناصر الأثرية من خلال الترقيم والتصوير وأخذ القياسات المناسبة ودراسة حالة الحجر ومكانه الحالي ليتم الاستعانة بها في أعمال الترميم المستقبلية في الموقع ووضعها في الساحة الخارجية بحيث أصبح لدينا قاعدة بيانات تضم العناصر الأثرية وهي عبارة عن اسطوانات أعمدة أثرية، قواعد أعمدة

١٢. تراكم الحجارة الأثرية بالموقع قبل الترتيب والتوثيق.

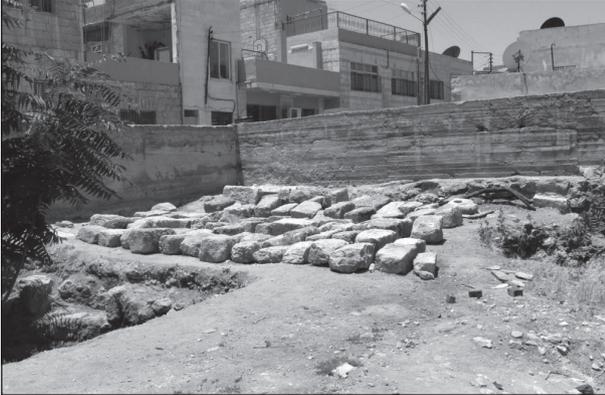
١٣. ترتيب وتوثيق الحجارة الأثرية في ساحة الموقع.

أثرية، تيجان أعمدة، حجارة قوس، حجارة مداخل (الشكلان ١٢، ١٣).

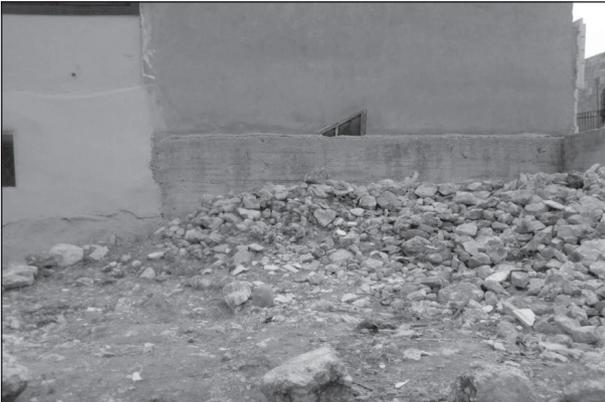
١٤. عشوائية الحجارة غير المشدبة بالموقع قبل العمل.

أيضاً الموقع كان يعاني من كثرة الحجارة غير الأثرية والمتناثرة بشكل عشوائي والتي كانت عبارة عن بقايا الحفريات السابقة التي جرت في الموقع، فكانت تشكل تشويهاً بصرياً للموقع ومكاناً للحشرات والأفاعي وتشكل خطراً على بيوت الجيران. وقد قمنا بترتيبها في الزاوية الجنوبية الشرقية من الموقع بشكل يساعد في الاستفادة منها في أي أعمال تأهيل وترميم مستقبلية للموقع (الشكلان ١٤، ١٥).

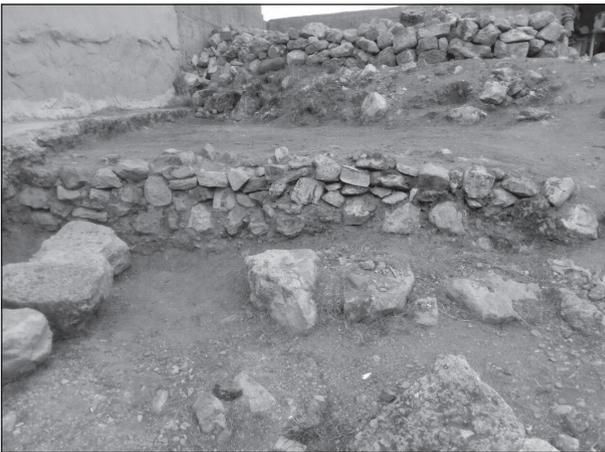
١٥. ترتيب الحجارة لاستخدامها في أعمال الترميم المستقبلية.

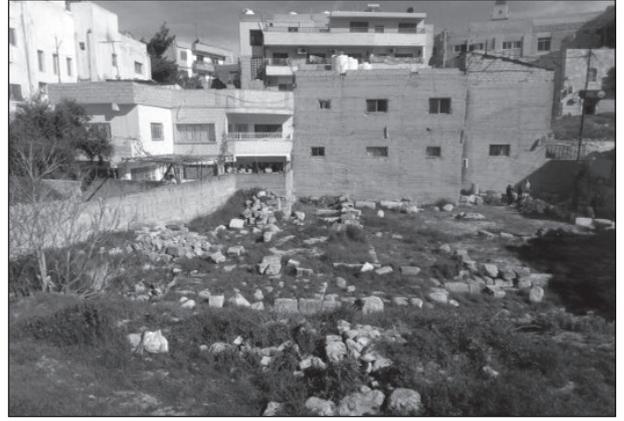
في بداية المشروع واجهتنا عدة معوقات ومن أهمها أن الموقع كان مغطى بالكامل بالأعشاب والنفايات والحجارة المتناثرة والطمم الناتج عن الحفريات السابقة والذي كان يوضع داخل الموقع وبالتالي أصبح يغطي أجزاء كبيرة من الموقع وبحيث يصعب ملاحظة ملامح العناصر الأثرية وتميزها وصعوبة الحركة داخل الموقع، فكان لا بد في البداية من تنظيف الموقع من الأعشاب والطمم والنفايات المتراكمة منذ عدة سنوات وقد تم الاستعانة بآليات بلدية مادبا مشكورة في إزالة الأعشاب والنفايات خارج حدود الموقع (الشكلان ١٠، ١١).

١٠. واقع الحال في الموقع قبل البدء بالمشروع.

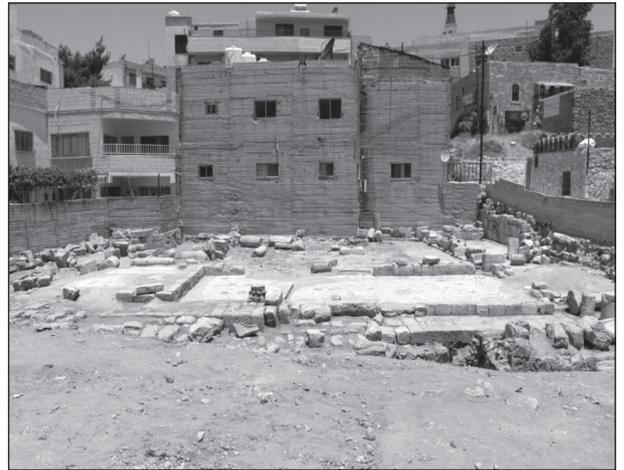
١١. واقع الحال بعد انتهاء أعمال التنظيف والترتيب للعناصر المعمارية وإزالة الطمم والنفايات من الموقع.

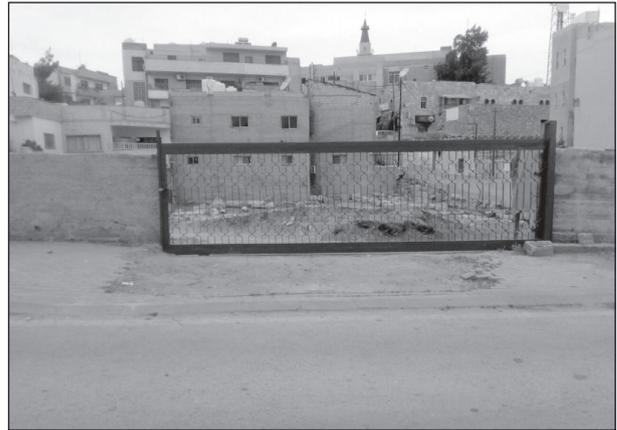
كذلك تم تنظيف المدخل الرئيسي للموقع من النفايات المتراكمة على مدخل الموقع فقد كان من الصعوبة الدخول إلى الموقع نتيجة وجود كمية هائلة من النفايات على المدخل الرئيسي للموقع بحيث كانت تشكل مكرهه صحية. والقيام بأعمال الصيانة اللازمة للبوابة من خلال تنظيفها من الصدأ ودهانها باللون

١٦. مدخل الموقع بعد تنظيفه وعمل صيانة للبوابة.

البنّي الذي يتناسب مع طبيعة الموقع، ووضع لوحة تعريفية عند المدخل الرئيسي باسم الموقع ليتم تعريف الزوار ولفت انتباههم للموقع (الشكلان ١٦، ١٧).

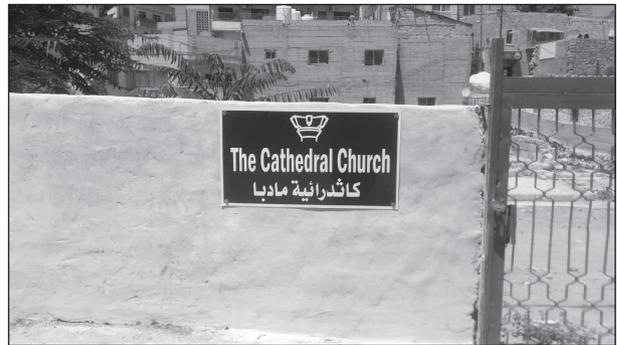
١٧. المدخل مع اللوحة التعريفية بالموقع.

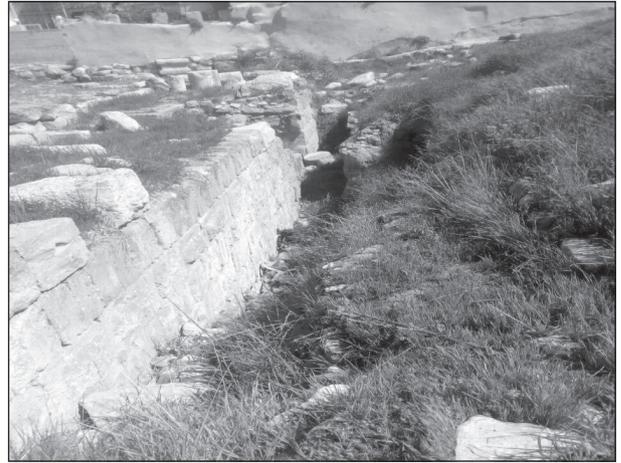
كما تم إغلاق الحفر العميقة التي تقع بجانب الجدار الجنوبي للكاتدرائية والتي يبلغ عمقها حوالي ٣م وهي ناتجة عن الحفر السابقة وأصبحت تشكل خطرًا على الموقع من حيث تشويه المنظر العام للموقع والرطوبة العالية نتيجة تراكم مياه الأمطار فيها ومن حيث السلامة العامة خوفًا من سقوط الزوار فيها وترك ما يقارب مترًا واحدًا ليتم مشاهدة الجدار

١٨. الحفر العميقة بالقرب من الجدار الجنوبي للكاتدرائية قبل إغلاقها.

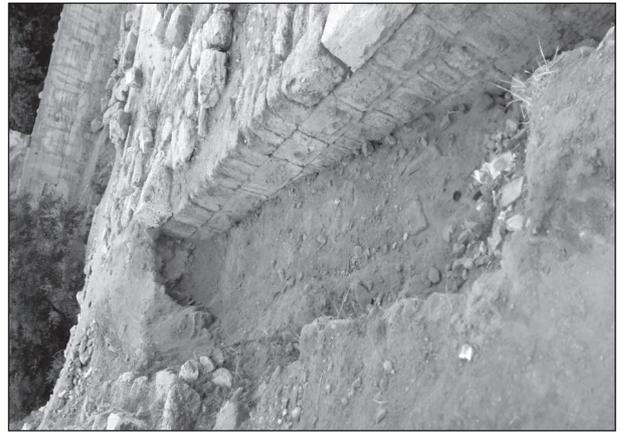
١٩. الجدار الجنوبي للكاتدرائية بعد إغلاق الحفر وطمها.

الجنوبي للكاتدرائية (الشكلان ١٨، ١٩).

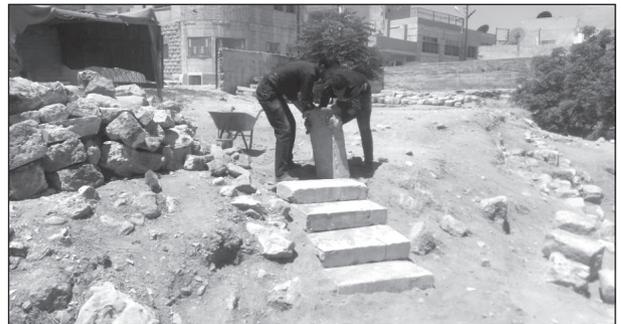
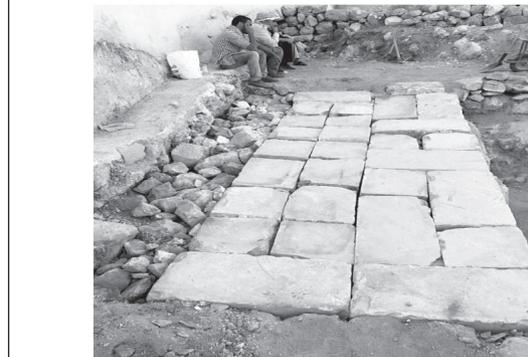
٢٠. عمل مسارات داخل الموقع لتسهيل حركة الزوار.

كذلك تم عمل مسارات داخل الموقع لتسهيل عملية حركة الزوار داخل الموقع والوصول إلى الأرضيات الفسيفسائية والممر المبلط بكل سهولة ويسر وبالتالي أصبحت حركة دخول الزوار ممكنة بعد أن كانت مغلقة بالحجارة الضخمة والأتربة بحيث تم عمل مسار للزوار من الجهة الغربية للموقع ومن ثم الاتجاه غربًا باتجاه كنيسة القديس ثيودورس والاطلاع على الفسيفساء والعودة من الجهة الشرقية للموقع (الشكل ٢٠).

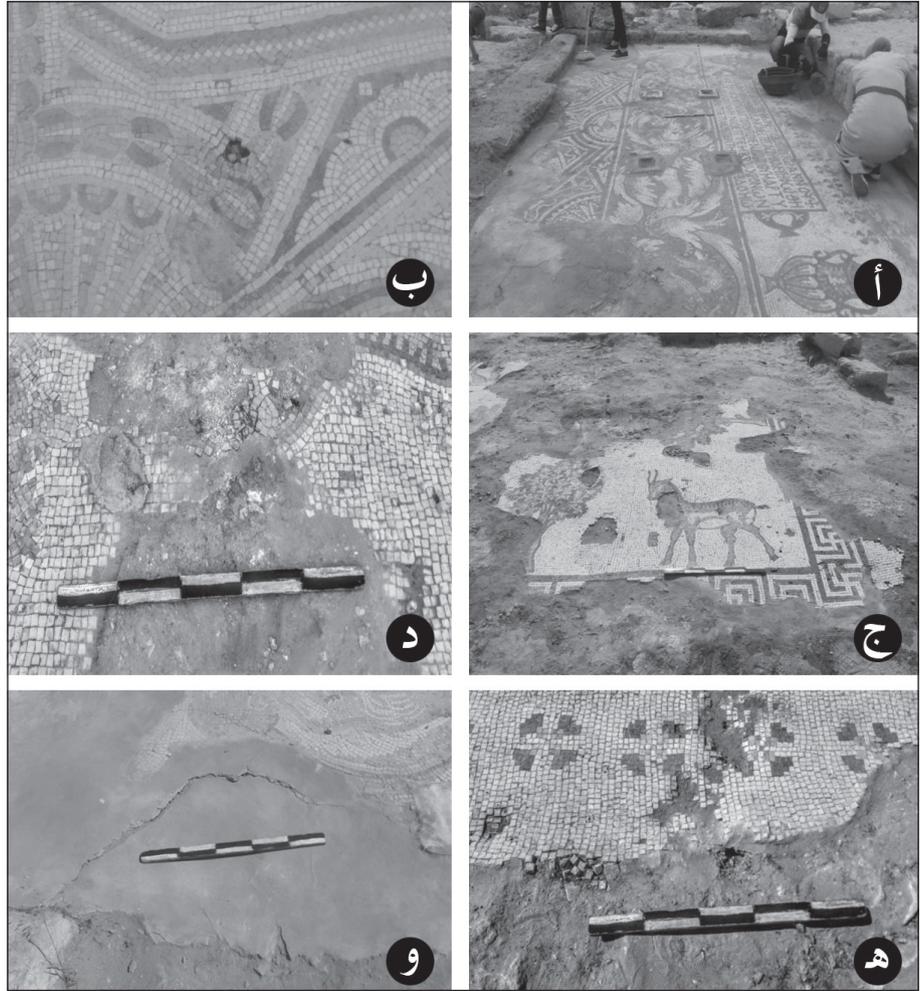
بعد أن تم تنظيف الموقع وترتيب العناصر المعمارية في الموقع أصبح المجال مفتوحًا للكشف عن الأرضيات الفسيفسائية في مصلى القديس ثيودورس والتي تم تغطيتها في عام ٢٠٠٦م من قبل معهد ماديا لفن الفسيفساء بالبلاستيك والرمال بعد أن تم إجراء أعمال الصيانة والترميم اللازمة ولكن بعد أن تم الكشف عن الأرضية في هذا الموسم أي بعد اثنتي عشرة سنة تم ملاحظة المشاكل التالية في الأرضية:

١- ملاحظة نمو جذور النباتات فوق سطح الأرضية وتغير لون سطح الأرضية إلى اللون الأحمر نتيجة تغطية الأرضية برمل صويلح المائل إلى اللون الأحمر بالإضافة إلى الرطوبة العالية الناتجة عن ترسب المياه على الأرضية نتيجة البلاستيك الذي كان يغطيها.

٢- وجود فجوات في الأرضية وخصوصًا في الجزء الغربي العلوي من الأرضية.

٣- وجود تفكك في المكعبات الفسيفسائية في الجزء الغربي العلوي وفي الجهة الشرقية والشمالية والجنوبية من صحن الكنيسة.

٤- يوجد هبوط في الأرضية الفسيفسائية في الجزء الغربي العلوي وفي منتصف الأرضية وبنسبة قليلة في الجزء الشرقي من الأرضية.

٥- يوجد جذور نباتات في منتصف الأرضية.

٦- وجود تشقق بنسبة بسيطة في منتصف الأرضية وفي عملية سد الفجوات التي حدثت خلال أعمال الصيانة السابقة.

٧- وجود انفصال بين الطبقات في الجزء الشرقي من الأرضية.

٨- وجود ثقب للحشرات تتركز في الجزء الشمالي العلوي من الأرضية.

٢١. أهم المشاكل في أرضية كنيسة القديس ثيودورس: أ. تأثير لون الرمل على الأرضية؛ ب. انفصال بين الطبقات؛ ج. فجوات؛ د. تفكك؛ هـ. ثقوب حشرات؛ و. تشقق في سد الفجوات.

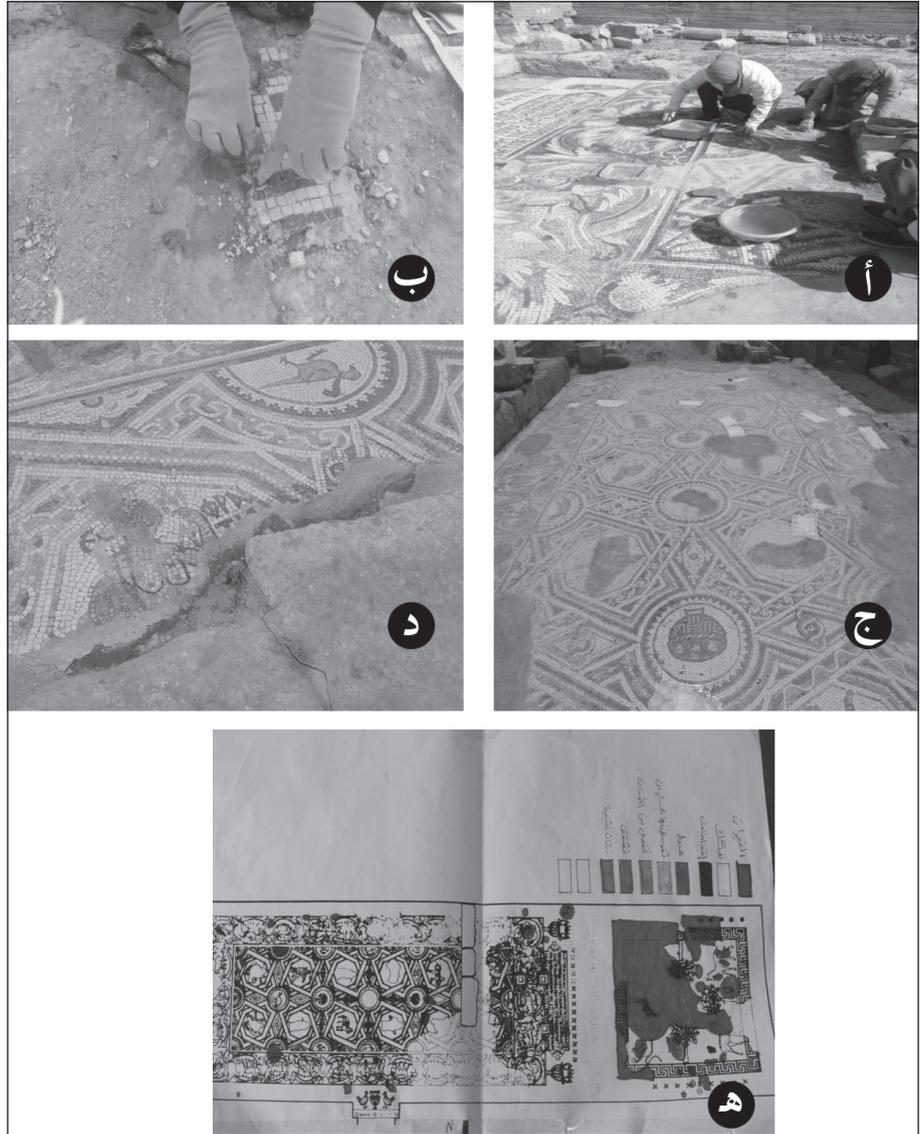
٢٢. طرق المعالجة التي تمت على أرضية القديس ثيودورس: أ. تنظيف الأرضية؛ ب. إعادة المكعبات؛ ج. وضع قماش لمنع توسع المشاكل؛ د. تثبيت الحواف؛ هـ. توثيق المشاكل على المخططات.

- تنظيف سطح الأرضية بالطريقة الميكانيكية وذلك بواسطة الماء لإزالة بقايا تصبغ لون الرمل على الأرضية ليتم معرفة تفاصيل الأرضية من رسومات وأشكال والتعرف على المشاكل بوضوح.
- تم وضع الشاش الأبيض وتثبيته على المشاكل كإجراء وقائي خوفاً من تفاقم المشكلة لحين إجراء الصيانة والترميم اللازمة.
- تثبيت حواف الأرضية من خلال خلطة مناسبة من المونة.
- إعادة بعض المكعبات إلى مكانها الأصلي وذلك بالاستعانة بمخطط الأرضية.
- تم تغطية الأماكن المعرضة للتدمير بالرمل خوفاً من زيادة التآكل والتفكك في الطبقة السفلى للمكعبات.
- توثيق جميع المشكلات على مخطط الأرضية وذلك على شكل خارطة وتوثيقها يدوياً وعلى الكمبيوتر وعمل استمارة خاصة بالأرضية مبين فيها اسم الأرضية ورمزها وتاريخ الصيانة والترميم التي حدثت سابقاً على الأرضية والمصادر التي ذكرت الموقع وتاريخ اكتشافها وتفاصيل ومحتويات الأرضية والمشاكل الموجودة فيها.
