حولية دائرة الآثار العامة

كنيسة الجيبية ١٩٧٦

بقلم مجاهد المحيسن

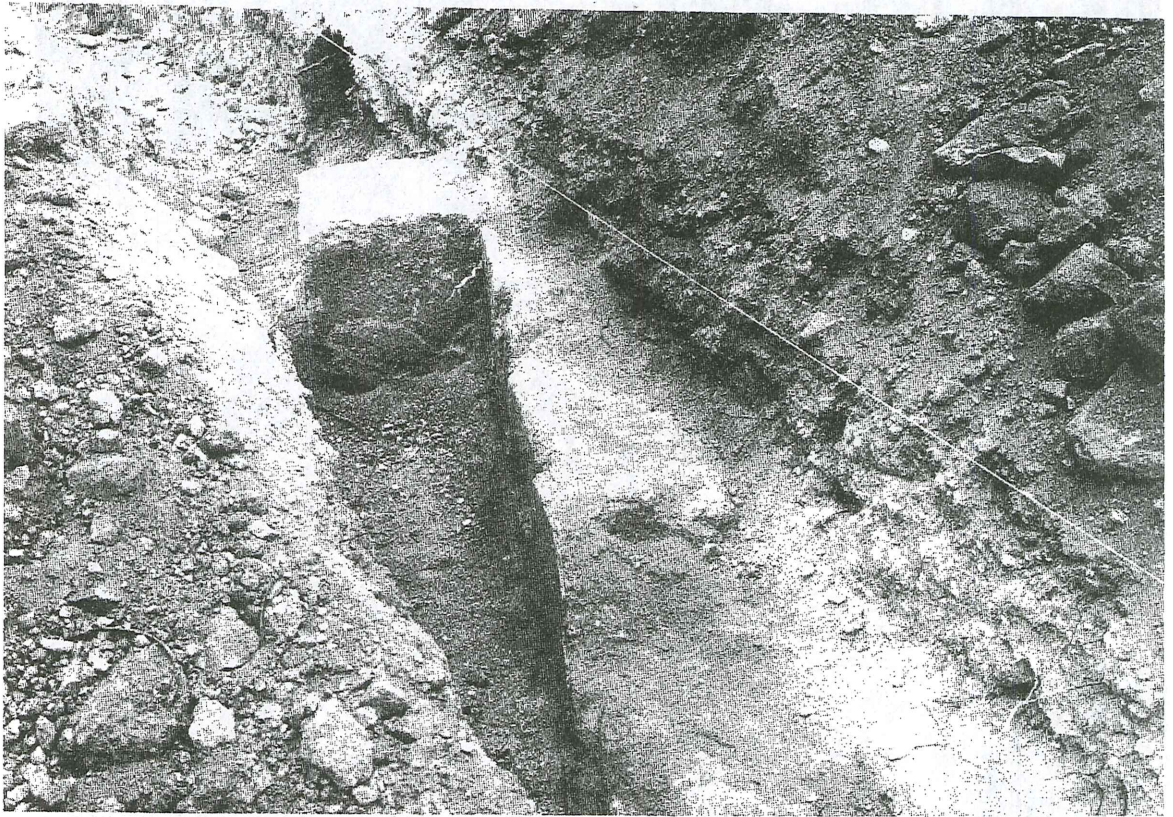
- لوحة (١ - ب) جزء من الجدار الغربي للكنيسة .

أما مدخل الكنيسة فهو في الاتجاه الغربي حيث وجدت أجزاء من الجدار الغربي بنيت بحجاره جيرية مشدبة تظهر عند أطراف رصفة الشارع الرئيسي للبلدة وفي الجهة الغربية يبلغ سمك هذا الجدار ٤٥ سم ، وتغطي الجدران من الداخل قصارة بيضاء مكونة من الجير والرمل . (لوحة

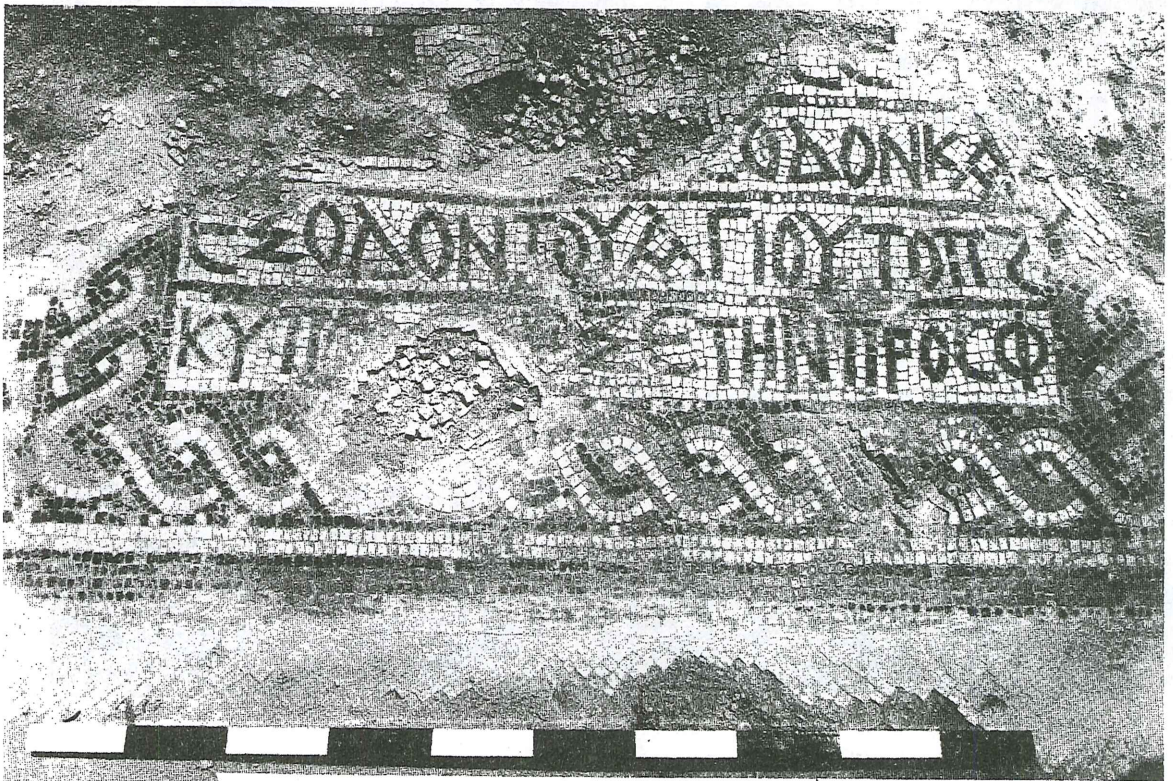
- لوحة «٢» الكتابة التي وجدت في منطقة المذبح للكنيسة

نظراً للتخريب الحاصل للكتابة التي وجدت والتي أدت إلى طمس معالم تاريخ بناء الكنيسة أو نظراً لعدم

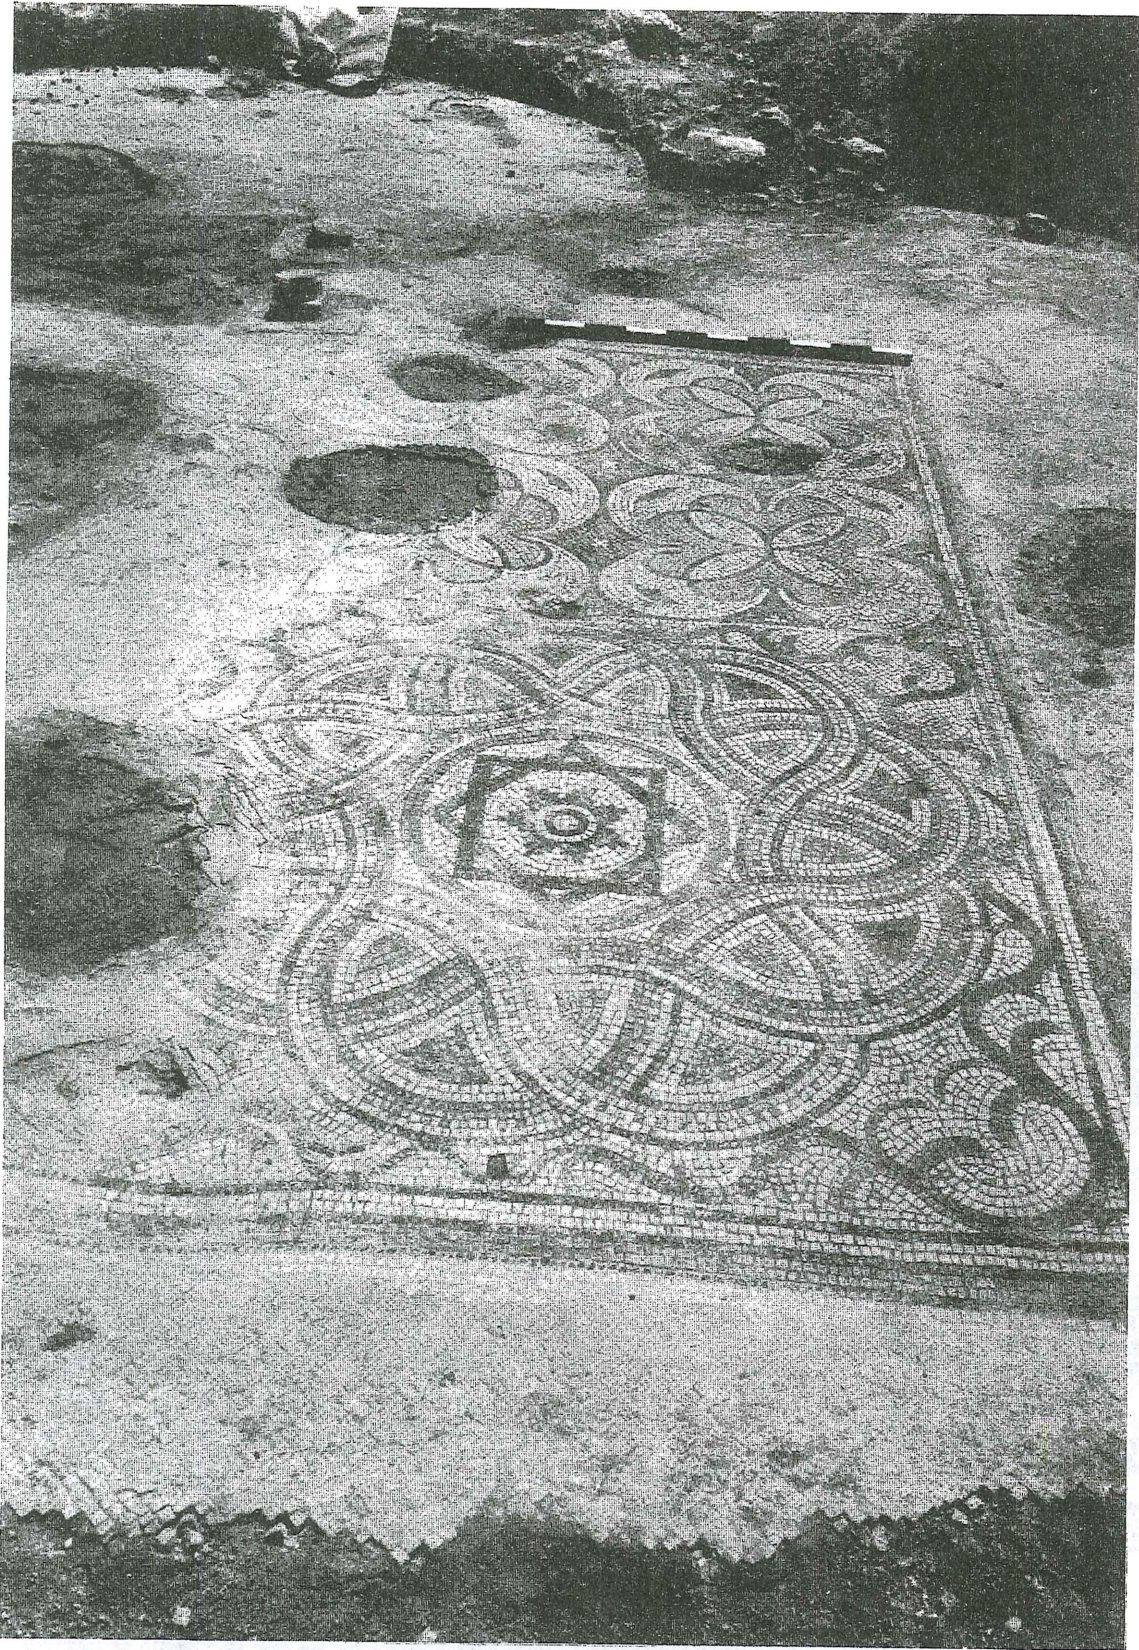
- لوحة «٣» زخارف فسيفسائية تحوي اشكالاً هندسية وجدت في منطقة المذبح

أ- نماذج هندسية تمثلت في منطقة المذبح الذي يعلو مستوى الرواق الأوسط حيث لوحظ وجود عدد من الأشكال الهندسية واقعة ضمن اطار محدد بخطوط أفقية باللون الخمري ، والبني الفاتح ، والأبيض ، والأسود ، وفي داخل هذا الإطار قسمت أرضية المذبح إلى مربعات احتوى كل مربع على نموذج زخرفي ، يختلف عن سابقه ولا يتكرر . فهناك أنصاف الدوائر الرباعية (لوحة رقم ٣) المتقاطعة التي تمثل في داخلها دوائر زخرفية تتخذ شكل وريادات ، وقد ملئت الفراغات التي تشكلت نتيجة لتقاطع أنصاف الدوائر الرباعية لتشكيل مجموعها معينات بأضلاع منحنية . بتوسطها صليب صغير الحجم . وهذا النوع من الزخارف يتكرر في الفن البيزنطي حيث وجد له مثيل في إحدى كنائس جرش^١ وهنالك نموذج زخرفي آخر ظهر في منطقة مستوى الصحن بجانب النموذج الأول حيث يقع إلى الغرب منه ، يمثل زخارف لولبية متشابكة ذات ثلاثة أضلاع لتبدو كأنها نجوم متشابكة ومشعة بتوسطها مربعين متقاطعين يمثلان نجمة على شكل ثماني . (لوحة رقم ٣) . وجد مثيل للزخارف اللولبية المتشابكة في جرش حيث برز هذا النوع من الزخرف على قطعة مرمر في كنيسة بيتر وباول^٢ أما المربعين المتقاطعين فتشاهدتهما على واجهة أحد النواويس الحجرية في الجهة الشرقية من كهف الرجيب محفوراً في الحجر بشكل بارز^٣ كما وجد في أرضية فسيفساء لكنيسة في تل حسان بأريحا^٤ .

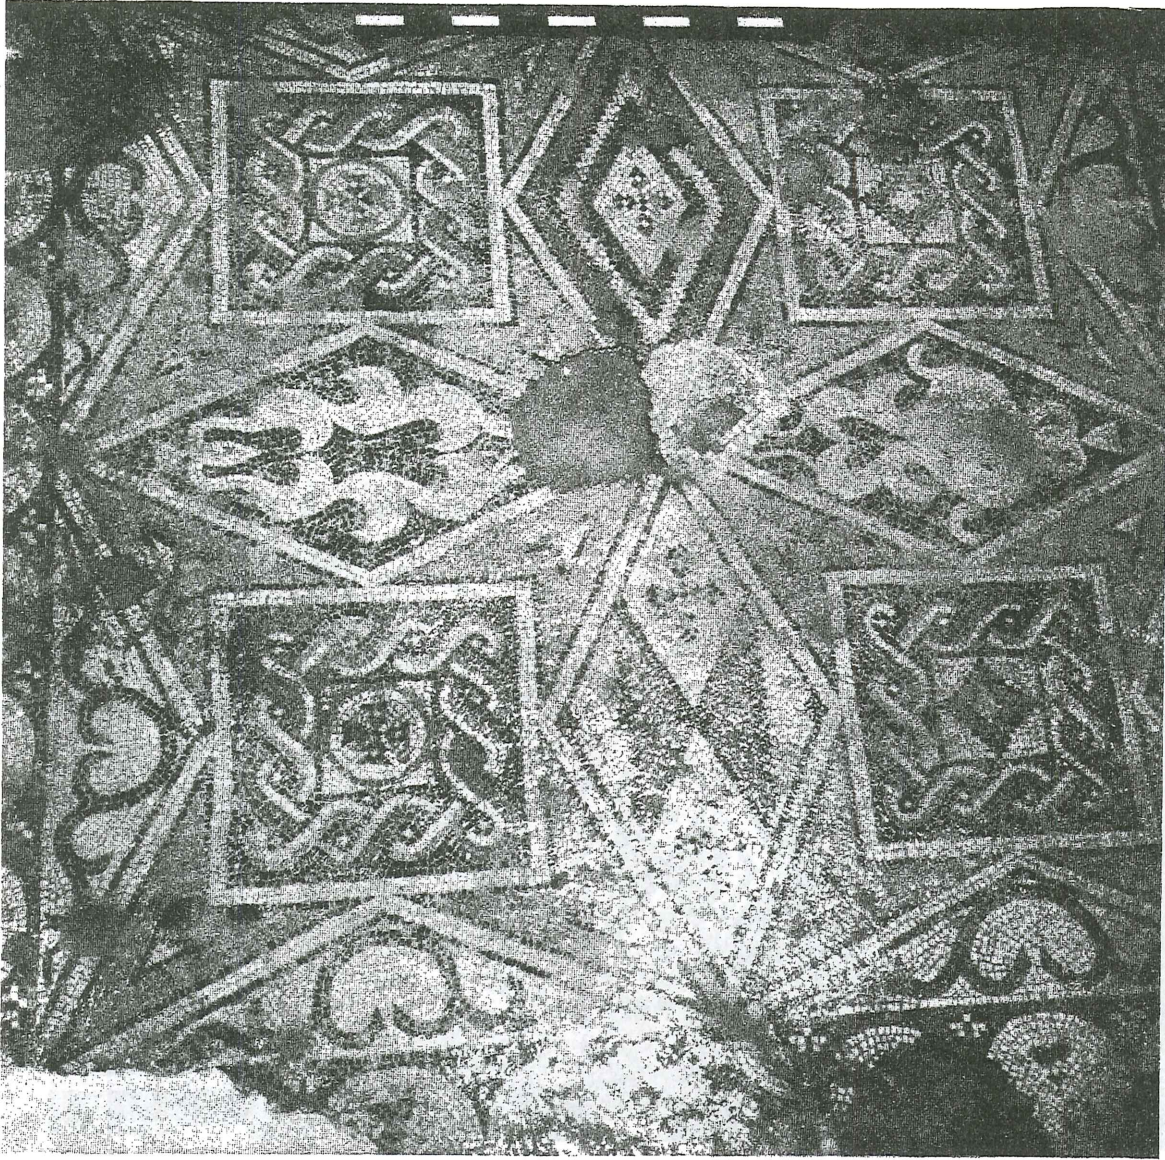
- لوحة (٤- ب) أشكال معينة ومربعات وجدت في الرواق الأوسط .

يلي هذه النماذج لجهة الشمال زخارف فسيفسائية أصابها التلف تتمثل بوجود أشكال معينة رؤوسها تلتقي في نقطة مركزية في داخل هذه المعينات زخارف هندسية . وقد ملئت الفراغات الناجمة عن التقاء هذه الأشكال المعينية بمربعات بتوسطها زخارف على شكل جدائل

(لوحة ٤ أ ، ب) ومثل هذا النوع من الزخارف نجده في كنيسة بروكويوس في جرش^١ يلي زخارف المذبح زخارف هندسية أخرى في الرواق الأوسط حيث نلاحظ وجود الدوائر المتقاطعة التي تمثل اطار لزخارف هندسية أخرى ، فهناك أنصاف الدوائر المترابطة وفي داخلها أوراق نباتية تنطلق من نقطة مركزية (لوحة ٥) وهذه الأوراق كانت ألوانها خضراء وخمرية . وقد وجد هذا النوع الزخرفي بكثرة في الفن البيزنطي حيث نجده بكنيسة سانت جورج^٢ وفي إحدى الكنائس بجرش^٣ ، وفي كنيسة رحاب في اربد^٤ .

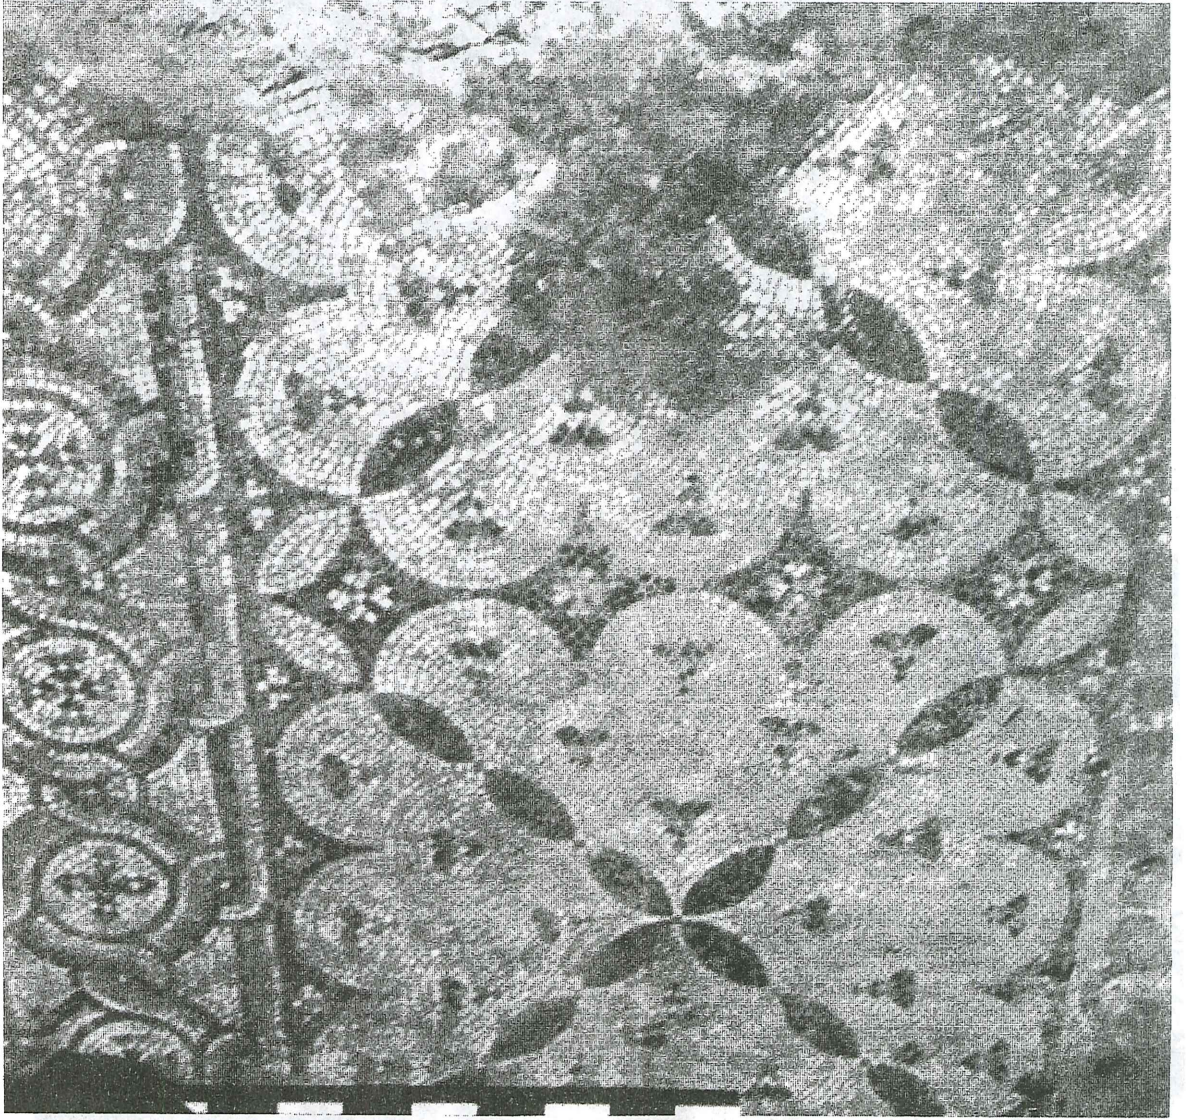
- لوحة (٥) زخارف هندسية تحتل دوائر متقاطعة وأوراق نباتية وجدت في الرواق الأوسط .

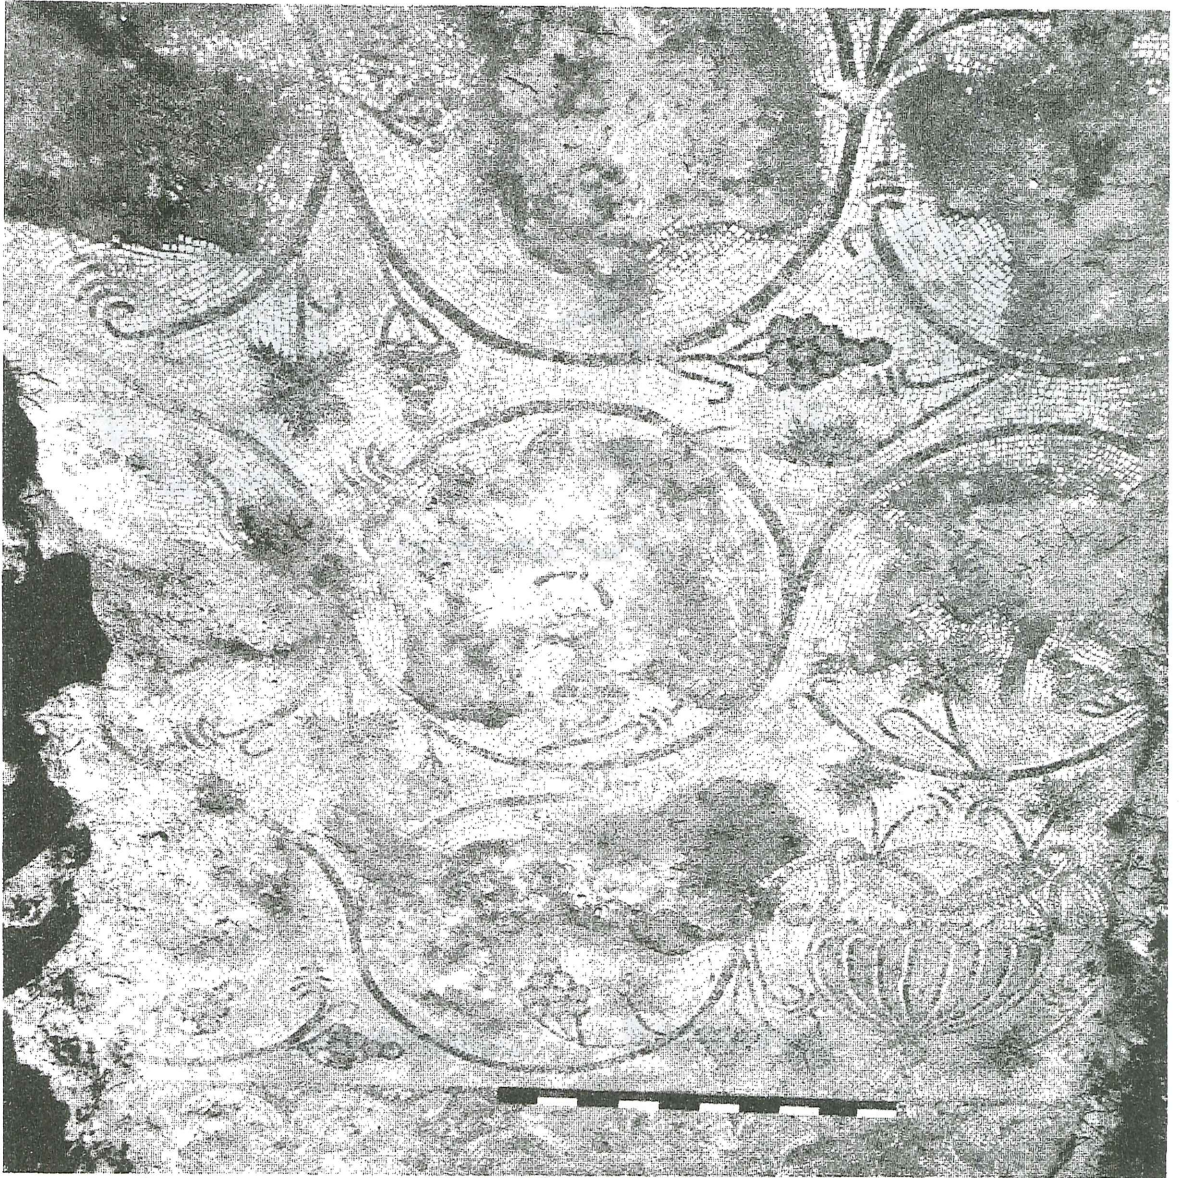
- لوحة (٦ - ب) لنفس المشهد السابق في جهة اخرى

ب- نماذج نباتية ظهرت في نهاية الجانب الغربي للرواق الأوسط وهذه النماذج النباتية تمثل اناءً كبيراً انبثقت منه أغصان الكرمة وتتدلى منها أوراق وعناقيد العنب (لوحة ٦-أ) ونلاحظ أن أغصان الكرمة متموجة لتشكل دوائر محدبة وغير معلقة والتي كانت تتدلى منها عناقيد وأوراق الكرمة بنسب متساوية (لوحة ٦-ب) وتأخذ عناقيد العنب لونين متميزين الأخضر ، والأحمر ، ولربما استخدم الفنان هذين اللونين للدلالة على وجود صنفين من العنب . والشيء الملاحظ أن هذه الزخرفة النباتية تخلو من أشكال لأشخاص أو حيوانات كالتالي وجدت في أماكن أخرى مثل مادبا حيث تقترن الزخارف الهندسية والنباتية مع زخارف أخرى للحيوانات والأشخاص^٥ .
