كنيسة قرمل

رافع حراحشه^١ و لورين أبو عزيزة

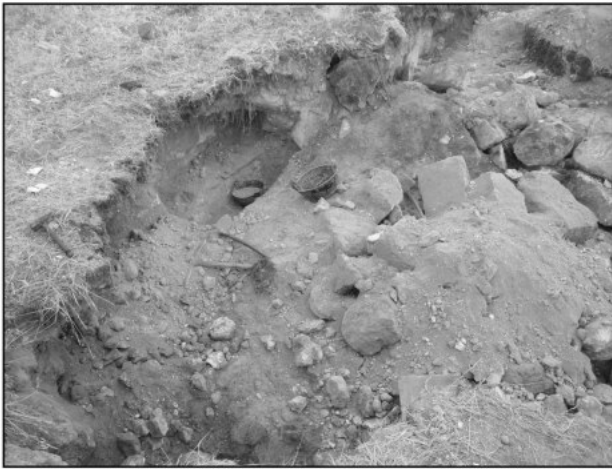
٢. تخريب الباحثين عن الدفانن قبل أعمال التنقيب (تصوير رافع حراشنة).

قام الباحثون عن الدفانن بالعبث في النصف الشرقي من
أرضية الكنيسة، وأزالوا بعض حجارة مداميك الجدران،
(الشكل ٢)، وقد أدى ذلك إلى صعوبة التعرف على تسلسل
طبقي أثري، أو ملاحظة أية ظواهر في هذا الجزء، كما أن
سقف وجدران الكنيسة قد تعرضا للإنهيار والهدم سابقاً،
ويرجح أنه نتيجة زلزال عام ٧٤٨م، إن وجود رماد وبقايا

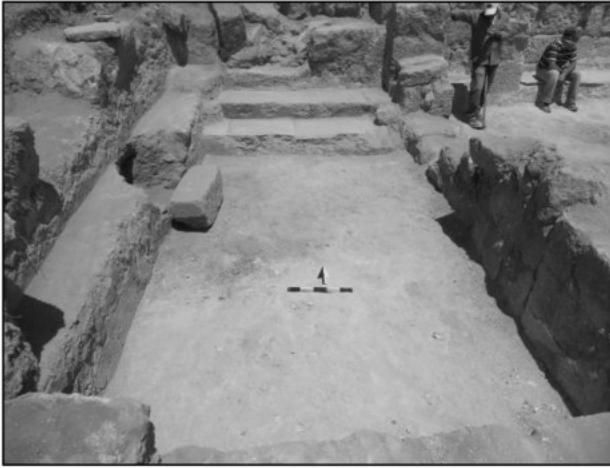
٣. النصف الغربي من صحن الكنيسة (تصوير رافع حراشه).

النصف الغربي من صحن الكنيسة لم تصل إليه أيدي العابثين لوجود جدار بُني في الفترة الأموية يقسم الصحن إلى قسمين: شرقي، وغربي، مما جعلهم يعتقدون أنه نهاية البناء من الغرب، وعند تنقيب هذا الجزء لوحظ وجود طبقة من الرماد والتربة السوداء^٣ في الجزء العلوي تخللتها الحجارة المنهارة، وظهر تحتها مباشرة ردم من الحجارة المشدبة تخللها تربة طينية ذات لون أحمر وتربة ذات لون أبيض (حور)، بعدها ظهرت طبقة من التراب الأبيض (الحور) يشوبها بعض الرماد، سمكها ١٠ سم شبه مدكوكة، عملت كأرضية للغرفة فوق فرشاة الفسيفساء دون تخريبها في الفترة الأموية، وهذه الطبقة خالية من الحجارة والحصي (الشكل ٣).

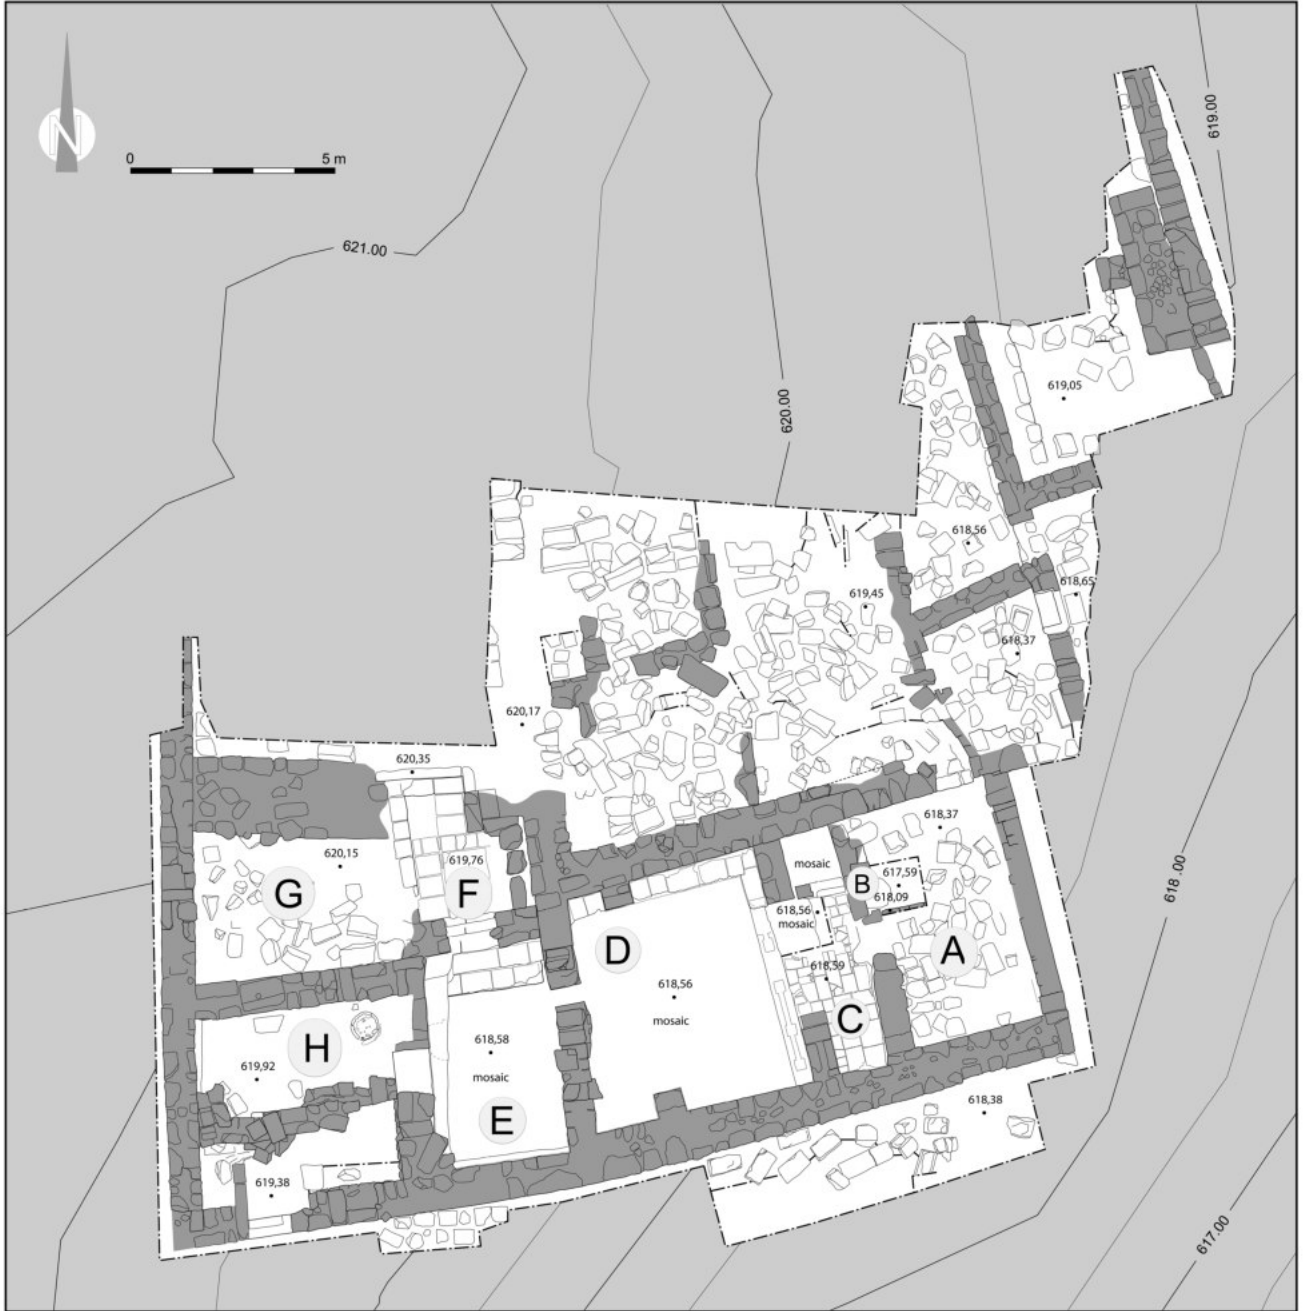
٤. مخطط عام للحفريات (رسم لورين أبو عزيزة).

ويلاحظ أنه أعيد استخدام الموقع أو سكنه في أكثر من مرحلة الأولى: مرحلة أبكر من بناء الكنيسة؛ لوجود حجارة رومانية ربما أخذت من مبنى روماني أقدم، ثم المرحلة الثانية وهي بناء الكنيسة والمرافق التابعة لها كالغرف من جهة الغرب، وغرف ومعصرة بجانب الواجهة الشمالية، ثم تلاها في بداية ومنتصف القرن السابع إعادة استعمال حيث تحولت الكنيسة إلى مبنى سكني، ولتسهيل معرفة مراحل الإعمار واستعمال المكان فقد قسم مخطط البناء إلى عدة أقسام: (الشكل ٤)

- القسم (A)، غرفة مستطيلة الشكل قياساتها من الداخل (٦×٣م)، جاء جدارها من الشمال والجنوب إمتداداً لجدران الكنيسة،

الفترة الأموية أعيد استعمالها كغرفة معيشة حيث وجد بقايا فرن (طابون) في الزاوية الجنوبية الشرقية.
 - القسم (B)، تم عمل مجس إختبار تحت مستوى أرضية الكنيسة، وقد وجد أنها أساسات الجدار الفاصل ما بين الهيكل وغرفة الرهبان، بُني على الصخر الطبيعي، كما ظهر أساس جدار غرب شرق (الشكل ٧).
 - القسم (C)، وهو هيكل الكنيسة، يفصله عن غرفة الرهبان

يبلغ عرض حاجز الهيكل حوالي ٤٠ سم، يتكون من مدمك من الحجارة الكلسية المشذبة نحت فيها تجاويف مربعة بعرض ٢٠ سم وعمق ٦ سم، ظهر منها أربعة، ووصل بينها بقناة مستطيلة بعرض ١٠ سم وجد بها أجزاء من الحجر الكلسي الأصفر، وهي من بقايا ألواح حاجز الهيكل، ويظهر الباب الذي يصل الهيكل بالصحن في الوسط بين تجويفين، وضعت فيهما أعمدة حامل الأيقونات -التي عثر على اثنتين منها في الردم - ويتصل بهما من اليمين ومن الشمال ألواح الحاجز، يبلغ إرتفاع حاجز الهيكل عن صحن الكنيسة والأرضية الفسيفسائية ١٠سم (الشكل ٤).

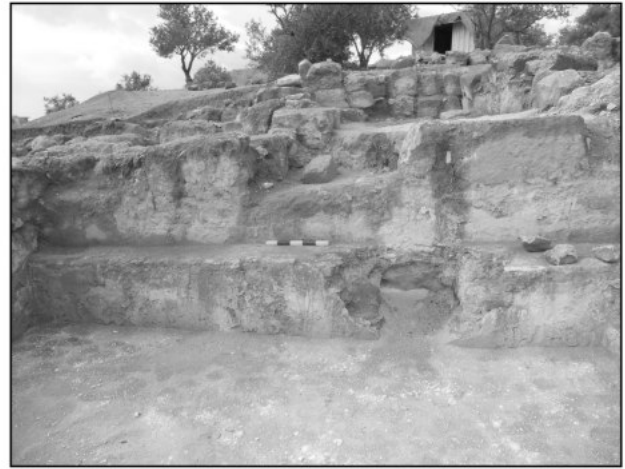
٦. صورة الجدار الغربي (تصوير رافع حراشيه).

بلغ طول الجدار الغربي ٥م، وقد قطع في الصخر الطبيعي بإرتفاع نصف متر وعرض ٤٠ سم واستعمل كمقاعد، وقصر بطبقة سميكة من الملاط المخلوط بالحصى، وعلى السطح الخارجي طبقة رقيقة من قسارة بيضاء ناعمة، ثم بُني على الحافة العلوية من الجدار مداميك من الحجر المشذب تفصل ما بين صحن الكنيسة والغرف الواقعة بموازاة الكنيسة من الغرب (الشكل ٦).

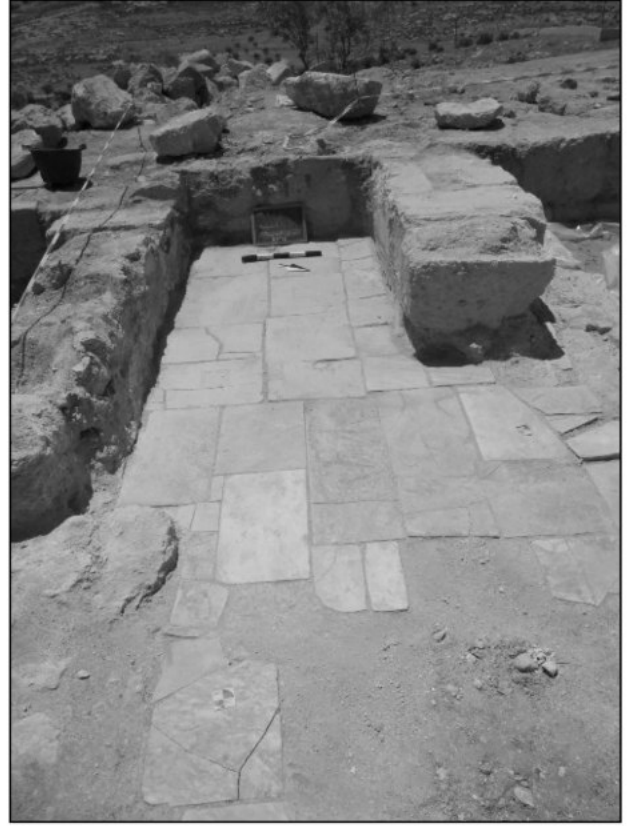
٨. الهيكل ويظهر البلاط الرخامي (تصوير رافع حراشة).

بعرض (١٥ × ١٥ سم) كما ظهر على أحد الألواح تحزيز غائر على شكل مستطيل لتزيين اللوح (الشكل ٨)، وضع فوق الفسيفساء طبقة من التراب الأحمر الطيني ثم طبقة من الملاط الخشن تحت البلاط مباشرة مما زاد في ارتفاع أرضية الهيكل حوالي ١٠ سم أعلى من أرضية صحن الكنيسة، وقد تم فصل الجزء الشمالي من الهيكل بوضع عضادة على طرفه، وتضييق مدخله، بحيث أصبح باب لغرفة صغيرة قياساتها (١ × ١ م) استعملت لغايات خاصة،

جدار فية مدخل، ويفصله عن صحن الكنيسة حاجز الهيكل، يبلغ عرض الهيكل حوالي ١ م وسعة مدخله من جهة صحن الكنيسة ٣ م فرشت أرضيته في الفترة البيزنطية بفسيفساء ذات حجارة كبيرة وبيضاء، وفي الفترة الأموية حدث تعديل لهيكل الكنيسة بعد أن أصبحت مسكناً، فقد تم تبليط أرضية الهيكل فوق أرضية الفسيفساء بألواح من الرخام الأزرق جلبت من موقع آخر على الأرجح أنه كان كنيسة لوجود نقش (نقر بسيط) على أربع من البلاطات

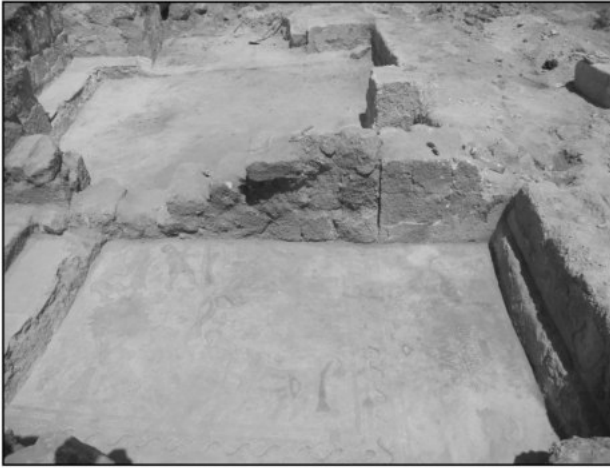
١٠. صورة الجدار الأموي في منتصف صحن الكنيسة (تصوير رافع حراشه).

في الفترة الأموية بني جدار يصل ما بين الدعامتين الهدف منه تقسيم صحن الكنيسة إلى قسمين: القسم الشرقي (الشكل ١٠)، ويتصل مع الهيكل وغرفة الرهبان، والجزء الغربي الذي يتصل مع الغرفتين (F,G) عبر الدرج الصاعد في الجدار الشمالي، وقد بُني الجدار فوق الأرضية الفسيفسائية دون تخريبها.

يتم الدخول لها في الفترة البيزنطية من خلال الباب الذي يصلها مع الغرفة G في منتصف الجدار الفاصل بينهما، كما يوجد مدخل آخر في الزاوية الجنوبية الغربية من الجدار الجنوبي للكنيسة، حيث تظهر عتبة الباب السفلي، وفي الفترة الأموية قسمت هذه الغرفة إلى قسمين شمالي وجنوبي، بحيث بقي القسم الشمالي متصل مع الغرفة G وقد عثر فيه على بقايا فرن من الفخار (تالف)، ويبدو أنها تحولت إلى غرفة معيشة، أما القسم الشمالي فقد أصبح مدخله الباب الجنوبي. الغرفتان G, H مستوَاهما أعلى من مستوى أرضية الكنيسة بحوالي ٢م (الشكل ١٠).

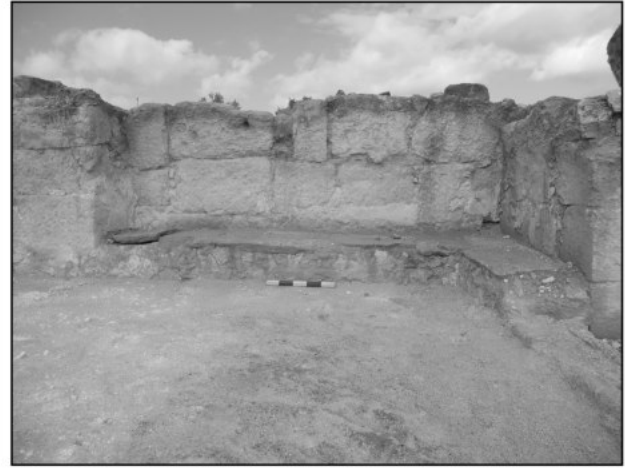
٩. صورة المقاعد بجانب الجدار الشمالي (تصوير رافع حراشه).

وضعت مقاعد بجانب الجدار الشمالي على إرتفاع ٣٥سم تقريباً، عملت من رصفة من الحجر والملاط ووضع فوقها بلاط حجري أصفر اللون وقصرت واجهتها من الخارج، وقد جاءت المقاعد ما بين الدعامة الشمالية الغربية والجدار الغربي بارزة للأمام من صحن الكنيسة، وشكلت الدرجة الأولى من الدرج الصاعد عبر بوابة إلى الغرف شمال وغرب الكنيسة، يتكون الدرج من درجتين بطول ٣م لكل منهما وعرض ٣٥ سم يتصلان بعتبة الباب (الشكل ٩).

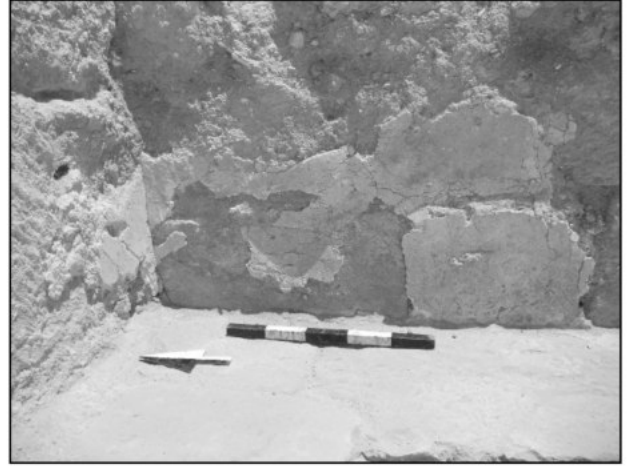
١١. صورة الملاط الذي يكسو جدران الكنيسة من الداخل (تصوير رافع حراشة).

يبلغ عرض جدران الكنيسة والغرف الداخلية والخارجية ما بين (٧٠ - ٩٠ سم) ويتكون المدماك من صفيين داخلي وخارجي ويُنَي من الحجر المشذب وبينهما حصى وحجارة صغيرة وطين من تراب أحمر وأصفر اللون وقد ظهرت حجارة الدعامات متقنة التشذيب أكثر من حجارة المداميك، وقد قصرت الجدران من الداخل بطبقتين من الملاط، الطبقة الأولى الملاصقة للجدار خشنة وكثيرة الشوائب كالحصى والكسر الفخارية والرماد والشيد، وقد تم تحزيز سطحها كذلك لتثبيت عليها الطبقة الثانية التي كانت أنقى وأكثر بياضاً من الطبقة الأولى وخالية من الشوائب (الشكل ١١).

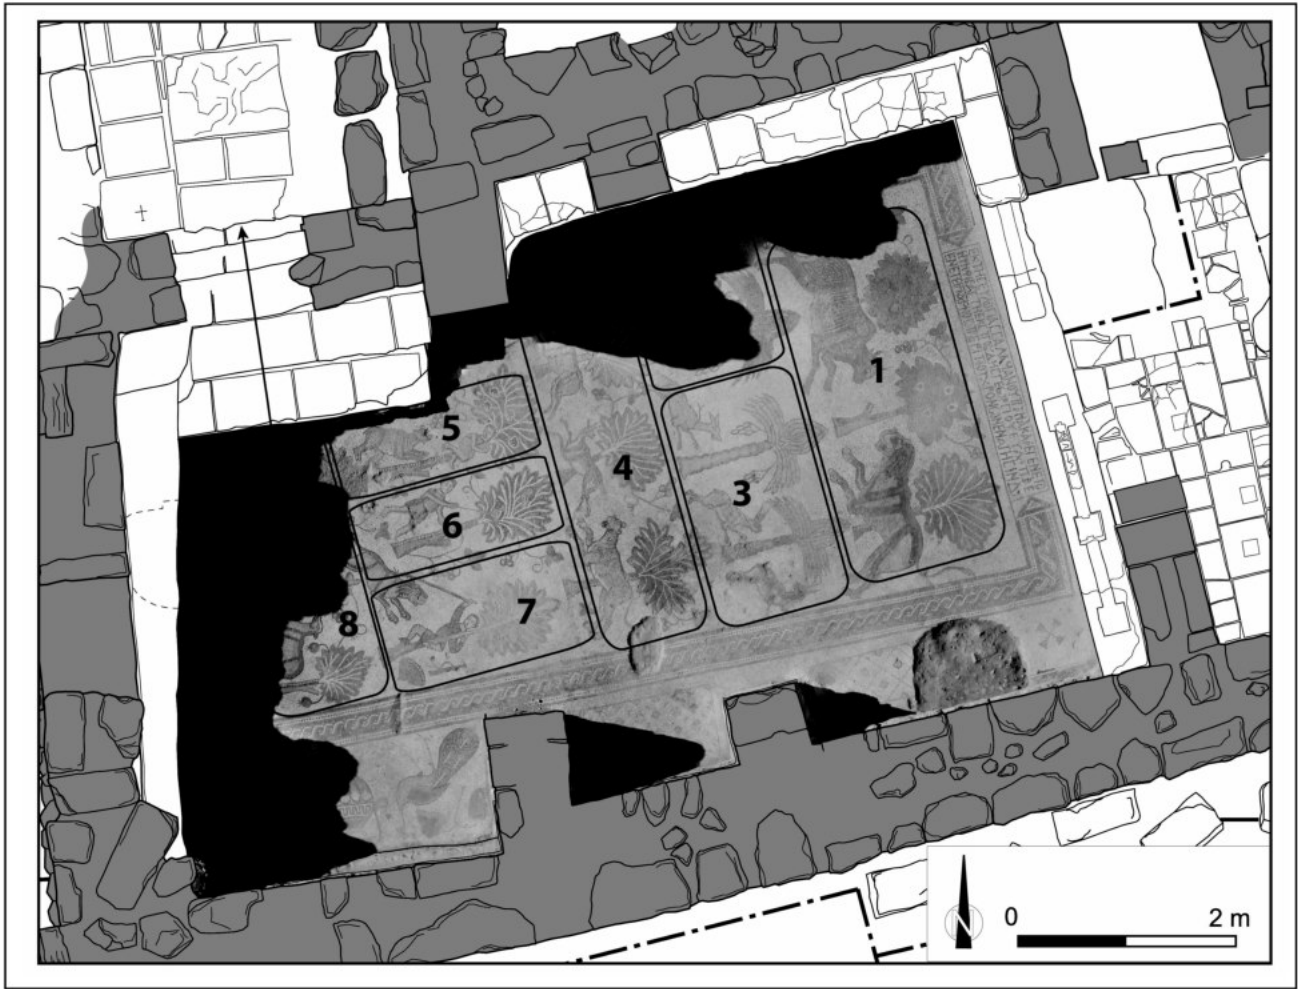
١٦. صورة الفسيفساء مع المخطط العام (لورين أبو عريزة).

تظهر أرضية الفسيفساء على كامل أرضية الكنيسة، مقاساتها (٨ × ٦م)، استعملت الفسيفساء الملونة في الأشكال الزخرفية والحيوانية والنباتية والأدمية على أرضية بيضاء، وقد ظهرت خمسة ألوان لحجارة الفسيفساء هي: الأبيض، والأزرق التركوازي، والبني الغامق، والبني الفاتح، والأخضر التركوازي.

إشعيا في جرش (Piccirillo 1993: 340). شملت الأرضية داخل الإطار الزخرفي عدداً من المشاهد والرسوم الحيوانية والنباتية والأدمية، بالإضافة إلى الكتابة باللغة اليونانية (الشكلان ١٦ و١٧).

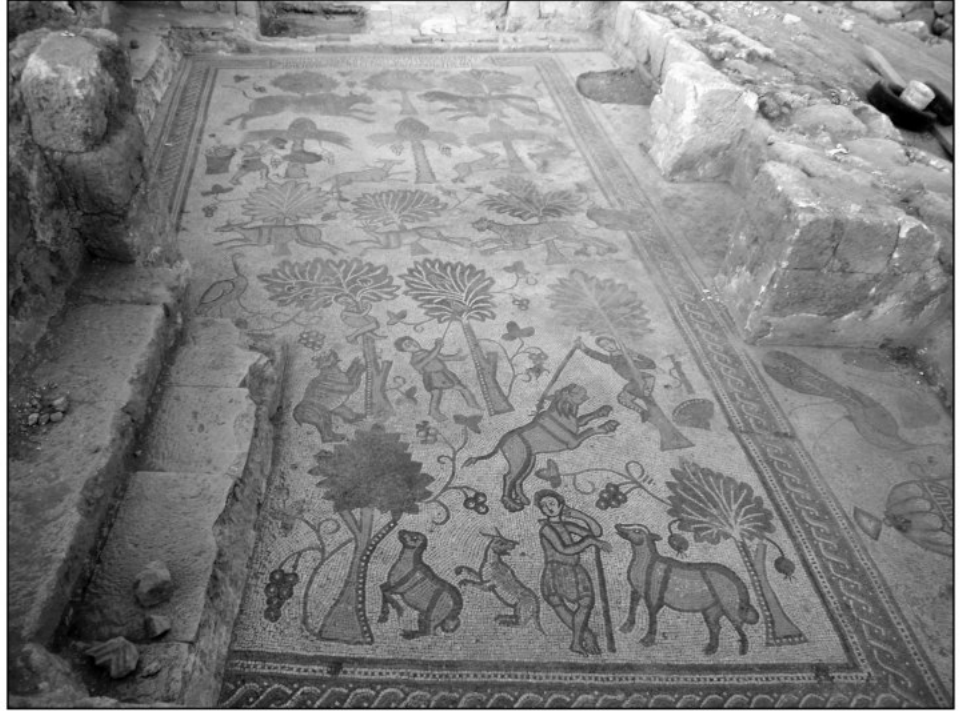
١٧. صورة الفرشة الفسيفسائية
(تصوير رافع حراحشة).

مشهد يتكرر في فن الفسيفساء في الأردن؛ أسد وثور متقابلان وجهاً لوجه، بينهما شجرة رمان بداخلها أربع حبات، ويخرج من الشجرة أغصان كرمة يميناً ويساراً، عليها قطوف عنب وأوراق، ويخفي رسم الثور ساق شجرة رمان أخرى فيها أربع حبات، يخرج من داخل الشجرة باتجاه اليسار، عرق كرمة مع قطف عنب، في حين يخفي جسم الأسد جزء من ساق الشجرة، ولم يظهر عليها أية
