الكشف عن كنيسة بيزنطية في منطقة عويمر جرش

تقرير أولي حول نتائج الموسم الأول و الثاني ٢٠٠٤ / ٢٠٠٣

عبدالرحيم هزيم الدوينات

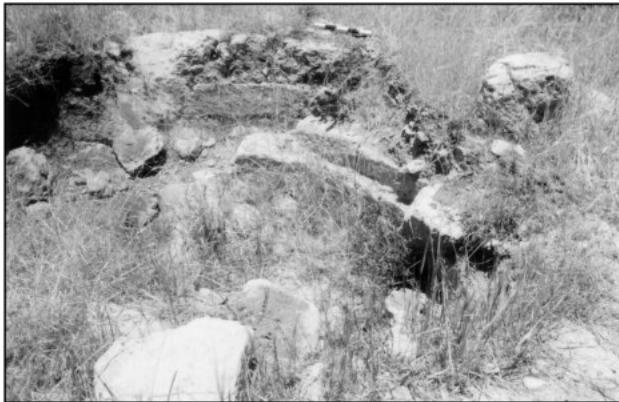
٣. منظر عام للحنية قبل البدء بالتنقيبات الأثرية ٢٠٠٣.

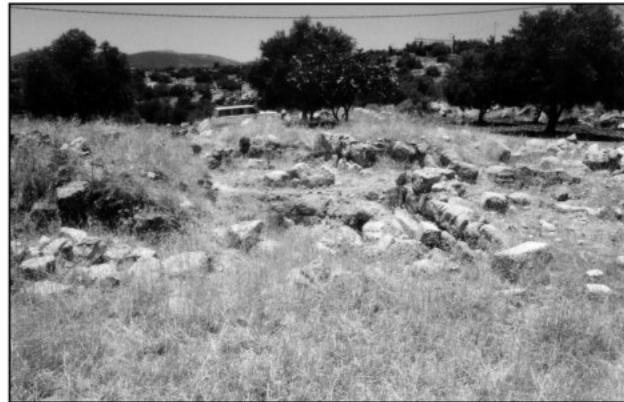
٤. منظر عام للموقع قبل البدء بالتنقيبات الأثرية - غرب ٢٠٠٣.

وصف عام للموقع قبل البدء بأعمال التنقيبات الأثرية تعرض الموقع للتدمير ويعزى السبب الرئيسي في ذلك على الأغلب للهزة الأرضية التي ضربت المنطقة عام ٧٤٨ - ٧٤٧ م، وقد تمت ملاحظة ذلك من خلال الشواهد الظاهرة على السطح المتمثلة في سقوط وتناثر أبدان الأعمدة والعديد من الحجارة المشدبة بالإضافة إلى وجود التصدعات والشقوق في كل من الجدران والأرضيات الفسيفسائية والمبلطة التي كانت واضحة للعيان بعد أن تم الكشف عنها، وعلاوةً كما سبق تم العثور على العديد من

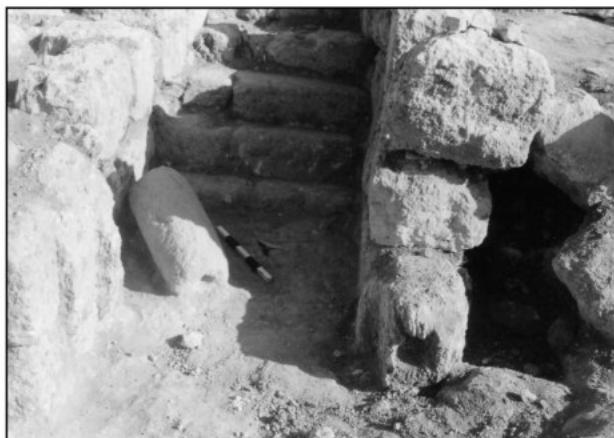
٧. منظر عام للدرج المؤدي الى المراافق السفلية في الجهة الجنوبية مع المخطط العام للكنيسة.

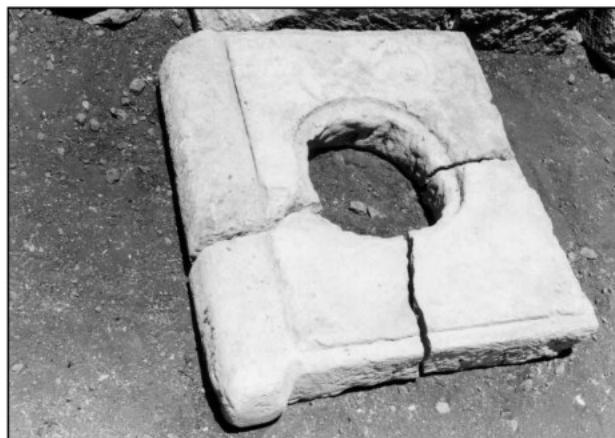
٦. بوابة من الحجر عليها زخرفة بارزة يتوسطها بقايا المقبض.

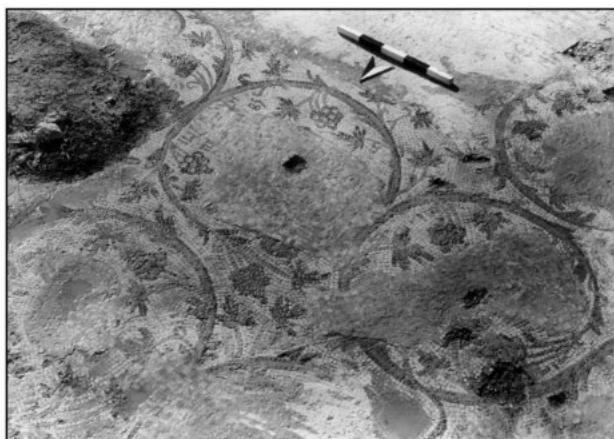
٩. نموذج من زخرفة الارضيات الفسيفسائية على هيئة عناقيد الكرمة (الرواق الأوسط).

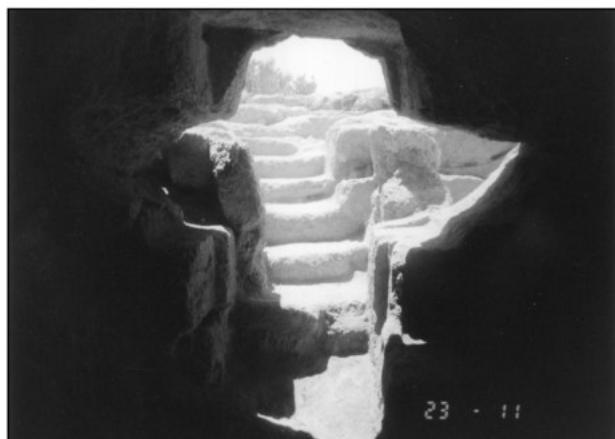
٨. منظر عام لمدخل الكهف الممتد اسفل الصحن و الحنية.

كما تم الكشف عن بئر ماء في الزاوية الشمالية الغربية للموقع محفور بالصخر الطبيعي مزود بقناتي ماء محفورتين بالصخر في الجهة الغربية والشرقية لفوهة البئر (خرزة البئر) كسيت جدرانه الداخلية بطبقات من القصارة البيضاء كما تم الكشف عن غرفتين على جانبي الحنية، وفي الزاوية الجنوبية الشرقية للجزء العلوي تم الكشف عن فرن طابون يبلغ قطره حوالي ١٢٠ سم تقريباً. أما نتائج الموسم الثاني (٢٠٠٤م) فقد تمثلت بإستكمال الحفر والتقيب لبعض أجزاء من الموسم الأول (٢٠٠٣م) في كل من الحنية والرواق الجنوبي وذلك لربط كافة العناصر المعمارية مع بعضها البعض حيث بلغ مجموع المساحة المكتشفة خلال الموسمين (٣٧,٥ × ٢٠ م) وقد تم الكشف عن العناصر المعمارية المتمثلة بالمرافق والملحقات المرتبطة بالكنيسة وهي عبارة عن ساحة مكشوفة ذات أرضية مبلطة بقطع من الحجارة (Stone Slaps) في وسطها حوض ماء قليل العمق. كما تم الكشف عن ستة غرف إحداها ذات أرضية فسيفسائية مزخرفة بأشكال هندسية والكشف عن ممر يتكون من سبع درجات محفورة في الصخر الطبيعي تربط بين الساحة المبلطة والمرافق الجنوبية. كما تم الكشف عن كهف في الزاوية الجنوبية الشرقية للجزء السفلي من الموقع والذي من المحتمل أن يكون قد استخدم كخزان لجمع المياه كما تم الكشف أيضاً عن مدخل مربع الشكل يؤدي إلى نفق يمتد أسفل الرواق الجنوبي والحنية ذي درج محفور بالصخر الطبيعي ويتجه إلى جهة الشرق، بالإضافة إلى كهف يقع أسفل الرواق الأوسط يتم الوصول إليه من خلال ممر ذو درج وبابه حفرت في الصخر الطبيعي بالواجهة الجنوبية للكهف،

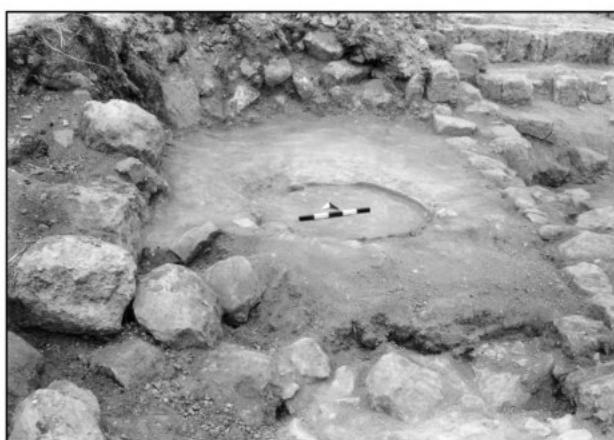
١١. غرفة الطانون في الجزء الجنوبي الشرقي من المخطط العام للموقع.

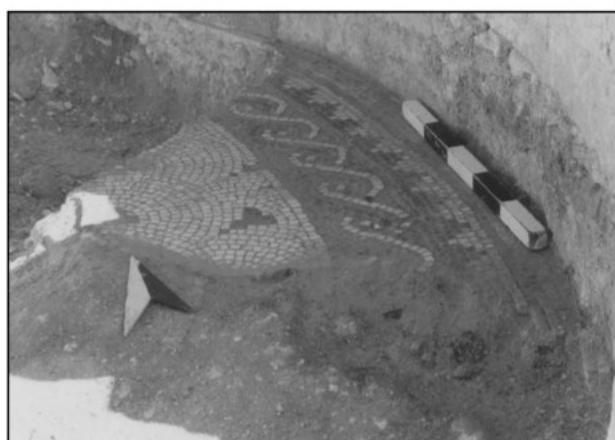
١٠. نموذج لجزء من ارضية المحراب الفسيفسائية كنيسة زقريط - جرش.

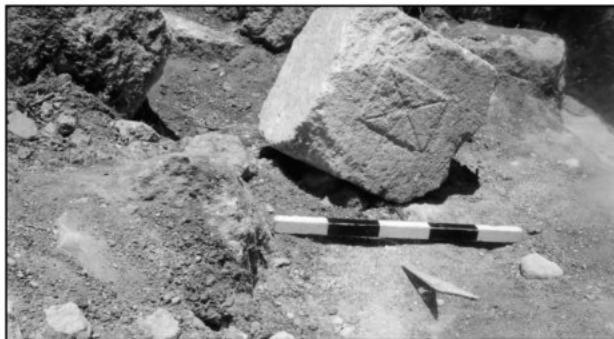
١٣. نحت بارز على الحجر الشذب شكل هندسي.

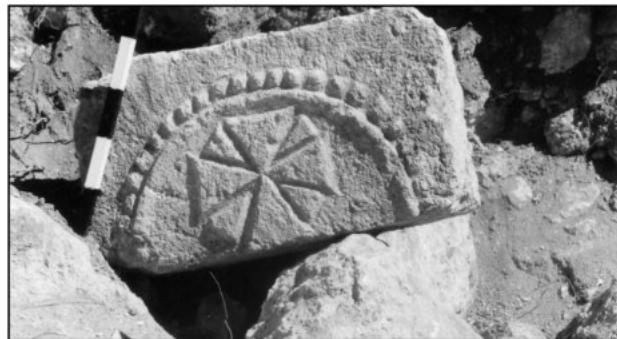
١٤. نحت بارز لصليب على حجر مشذب.

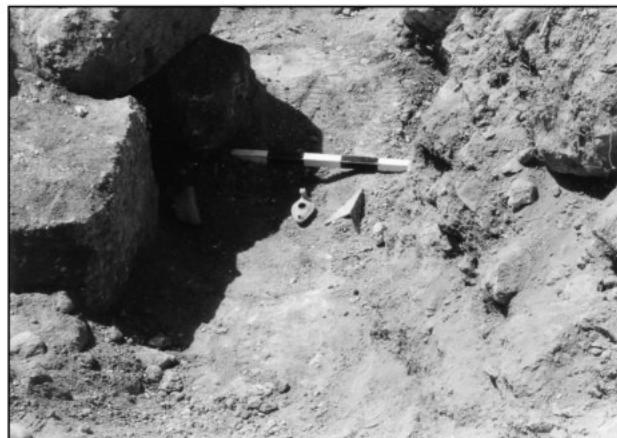
١٥. سراج فخاري كامل ذو مقبض مرتفع على هيئة رأس حيوان.

لقد تم العثور على العديد من الكسر الفخارية ومكعبات الفسيفساء الملونة والبيضاء وعدد قليل من الأسرجة الفخارية ذات الطراز البيزنطي إحداها متعدد الزخارف ذات الطابع الديني، وكسر من الحجر الرخامى الأبيض وقطع من البلاط الفخاري (القرميد) وقطع عملة معدنية (غير واضحة المعالم) ومذابح حجرية صغيرة الحجم وحجرين كبيرين عليهما نقش بارز لطائرة ذو رقبة طويلة أقرب ما يكون لشكل (الإوزة) وكافة هذه المعمورات مسجلة ضمن قوائم في مستودع التنقيبات الأثرية التابع لمديرية آثار جرش وجميعها بحاجة إلى المزيد من الدراسة والتحليل.
