# مشروع التنقيبات الأثرية في تل العميري الشرقي الموسم الأول ٢٠٠٩

أحمد جمعة الشامي

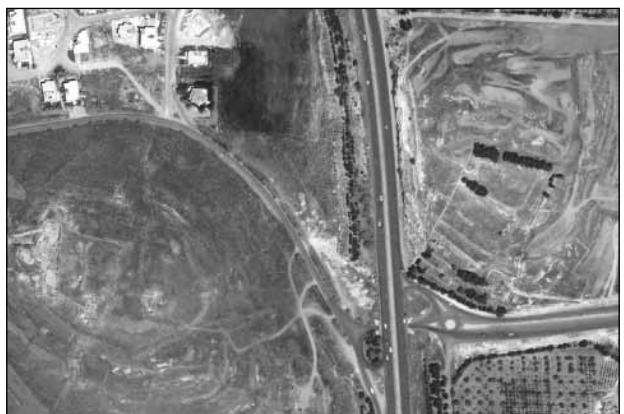
١. صورة جوية تظهر شارع الملكة علياء الدولي - شارع المطار وموقع تل العميري بشقيه الغربي والشرقي الذي يفصل بينهما الطريق (Google Earth).

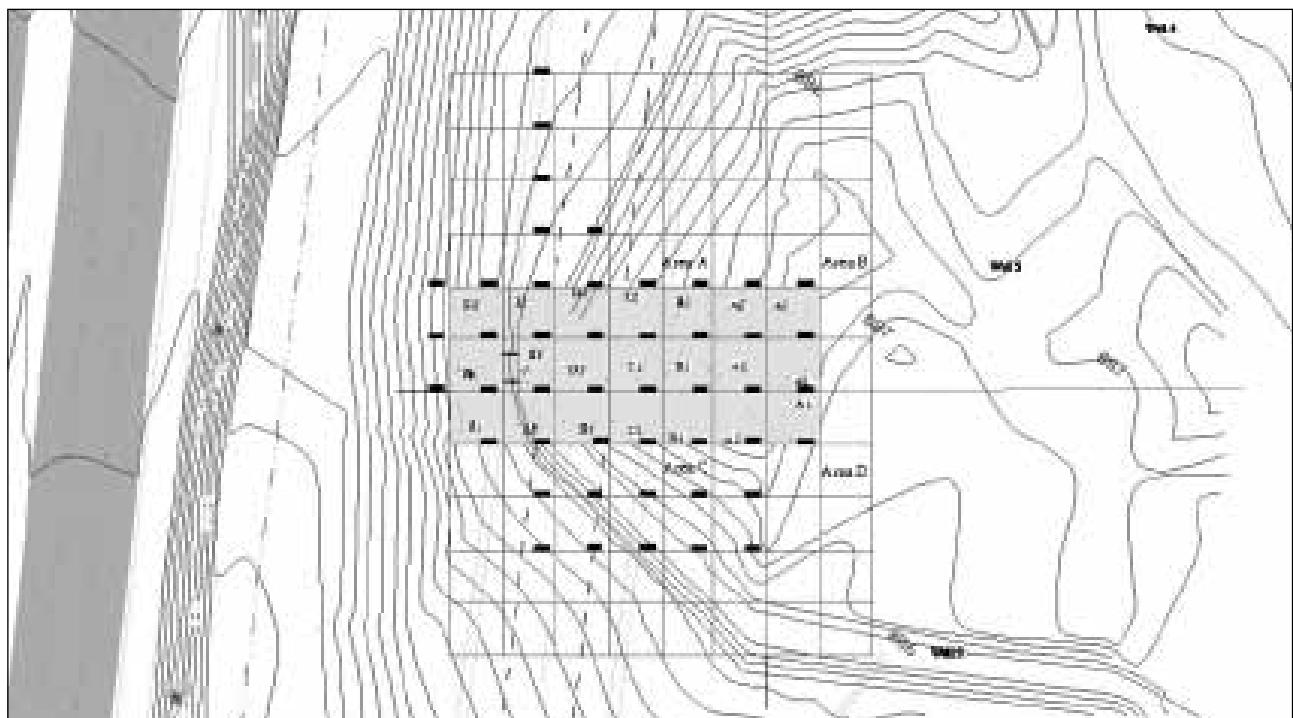
٣. خريطة كنورية لتل العميري الشرقي تظهر شبكة المربعات التي تم التنقيب بها وشارع المطار الحالي والتوسعة المقترضة للطريق.

لقد تم تحديد الأجزاء الأكثر تعرضاً للضرر من التل حيث قام الفريق بمسح أثري للجهة الغربية منه والتي سيمر منها الطريق ورسم مخطط كنوري للتل بشكل عام وتحديد المربعات المزمع التنقيب بها، وقسم الموقع إلى أربع مناطق A,B,C,D (الشكل ٣). تركز العمل في المنطقتين A,C لوقوعهما في مسار الطريق، مع العمل بشكل جزئي في المنطقتين D,B. أما المربعات التي جرى التنقيب بها في المنطقة C فهي A1,B1,C1,D1,F1، أما المنطقة A فقد جرى التنقيب في المربعات التالية A1,B1,C1,D1,E1,F1 كان العمل بها يجري بشكل محدود جداً في المربعين A1,A2 وكذلك الحال في المنطقة D إذ تم العمل في مربع A1 فقط لتتابع الجدار الخارجي الشرقي للبناء (الشامي ٢٠٠٩: ٢).

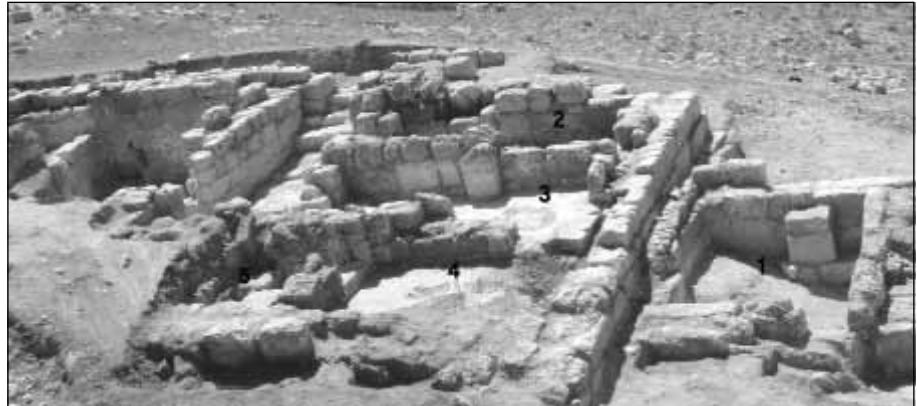
٤. منظر عام لمبنى ملحق الكنسية يمثل ملحقات خدمية للكنيسة من تخزين للمياه وحجارات لتخزين المواد والحبوب وأبار وقنوات لجمع مياه الأمطار.

لقد تميزت الساحة الغربية خارج مبني الكنيسة ببناء عدد من الحجرات تمثل ملحقات للكنيسة من تخزين للمياه وحجرات لتخزين المواد وأبار وقنوات لجمع مياه الأمطار، ويشمل هذا المبني:

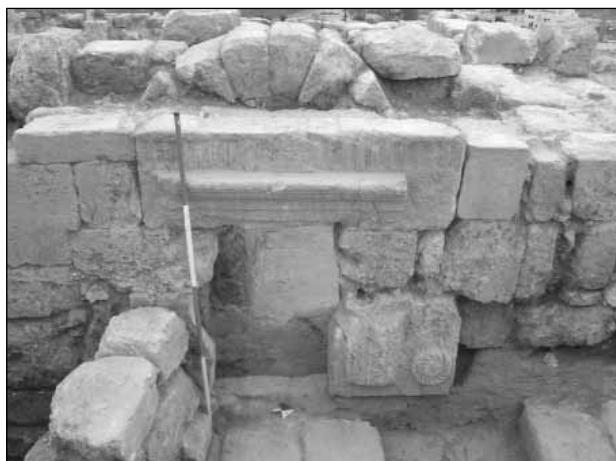
٦. إعادة استخدام العناصر المعمارية الرومانية للبنانى رومانية لم نعثر عليها استخدمت في واجهة الكنسية الشرقية.

العصر الروماني، ويظهر ذلك بوجود عناصر معمارية أعيد إستخدامها في مبني الكنسية مثل بعض الحجارة الكلسية الصلبة المزخرفة بأشكال هندسية ونباتية تمثل رسم وريادات وإكليل وطاولة قرابين (مذبح) بني في الجدار بشكل معكوس بالإضافة لكسر فخارية من سراج روماني متاخر ومسكوكتين رومانيتين وبعض أساسات الجدران أسفل أرضية الكنسية. وللآن يصعب تحديد ماهية البناء الروماني الذي استخدمت حجارته في الفترات التي تلت (الشكل ٦) (الشامي ٢٠٠٩ ج: ١).

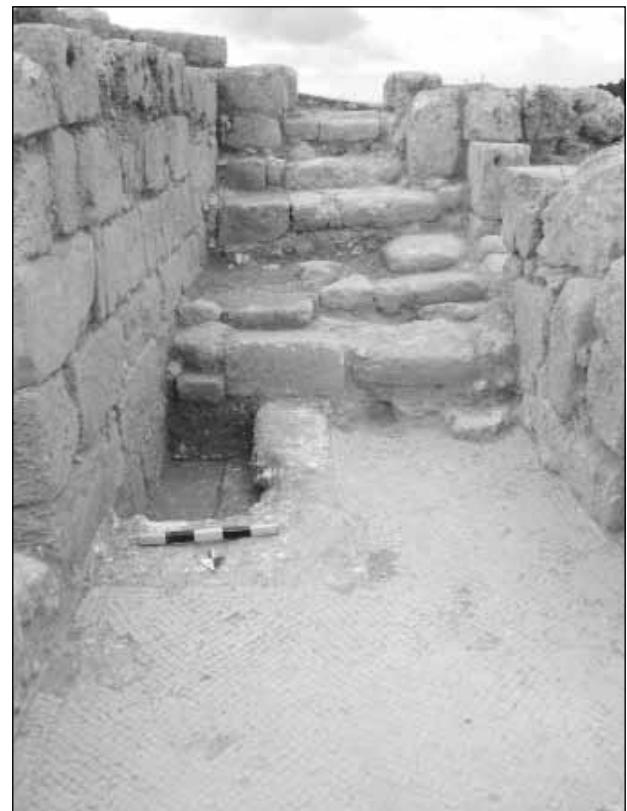
٥. المدخل الجنوبي والمر الذي يفصل بناء الكنسية عن الملحقات الخدمية والذي يطل عليه مدخل الكنسية الرئيسي الغربي ومدخل حجرات الملحق الغربية.

لأرضية المر بثلاث درجات، عرض المر ١,٨٠ م يقع في منتصف البناء ويتجه شمال-جنوب، ويطل مدخل الكنسية الرئيسي في الجدار الغربي على هذا المر ويتم الدخول للكنيسة من خلاله وكذلك مداخل الحجرات ذات الأرقام ٢ و ٥ و ٣. وللحظ أن هذا المدخل في الجدار الجنوبي يبدو أنه أنشئ في فترة متأخرة عن فترة بناء الكنسية الأولى والكنيسة الثانية في عملية إعادة البناء، إذ يظهر أن هذه الإضافات قد تمت في العصر الأموي (الشكل ٥) (الشامي ٢٠٠٩ ج: ٢).

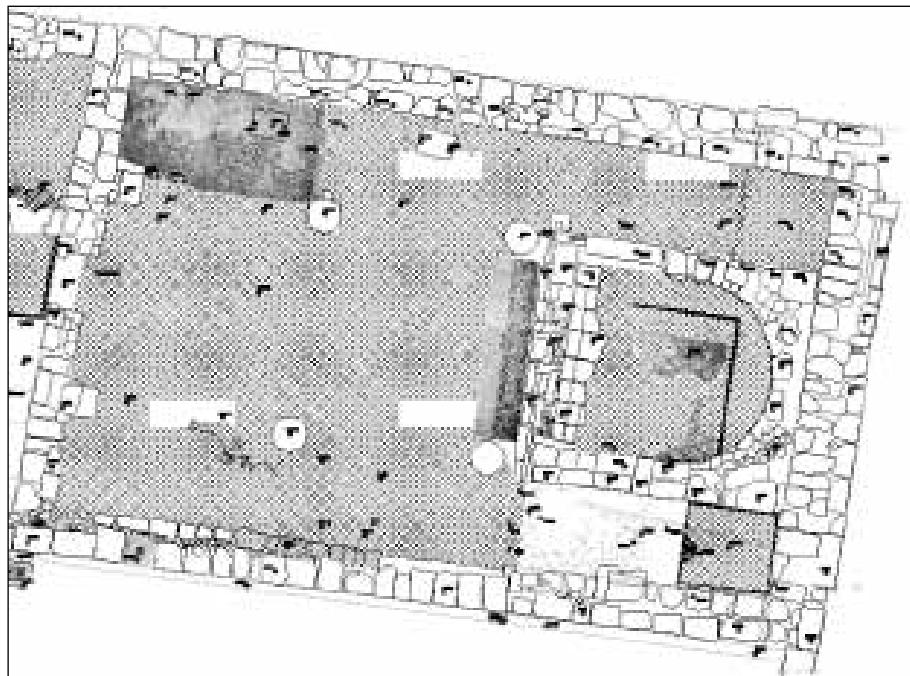
٧. مخطط لعمارة الكنيسة المكتشفة في الموقع والتي بنيت في أواخر القرن السادس وأعيد بناؤها في بداية القرن السابع في العصر الأموي.

تميز التل بانتشار الفخار البيزنطي والإسلامي تحديداً الأموي منه على سطحه. ومع البدء بالتنقيب الفعلي في الجزء الذي كان سيمر منه الطريق تكشفت ملامح عمارة ضخمة ألت في النهاية لبناء كنيسة بيزنطية على النطام البازيليكي مكون من رواق أوسط (صحن الكنسية) ورواقين جانبين صغيرين ويبعد طول الكنسية ١٤,٥٠ م وعرضها ٨,٥٠ م (الشكلين ٧ و ٨).

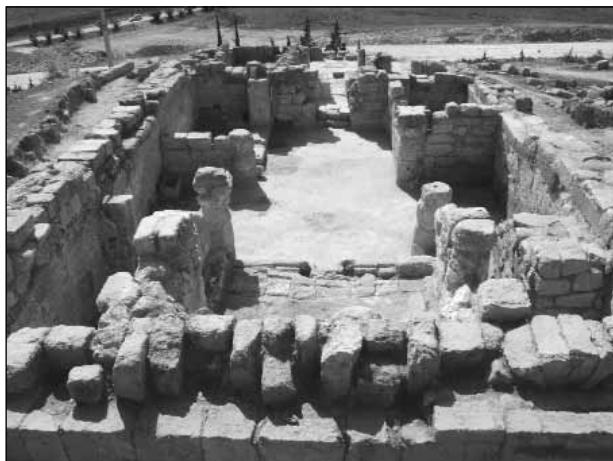
٩. منظر عام لمبنى الكنيسة بعد انتهاء المراحل الأولى من التنقيب.

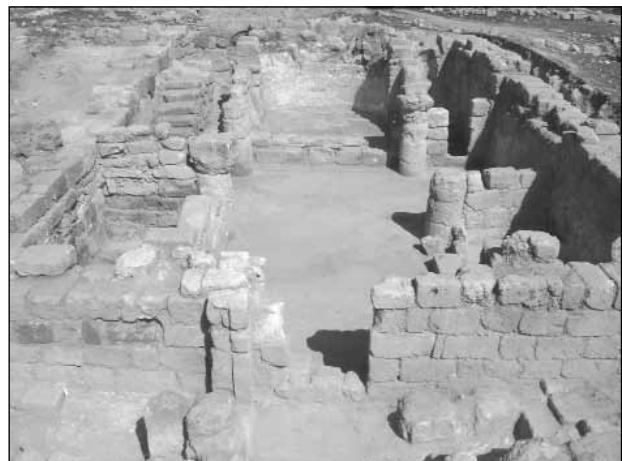
٨. منظر عام لعمارة الكنيسة.

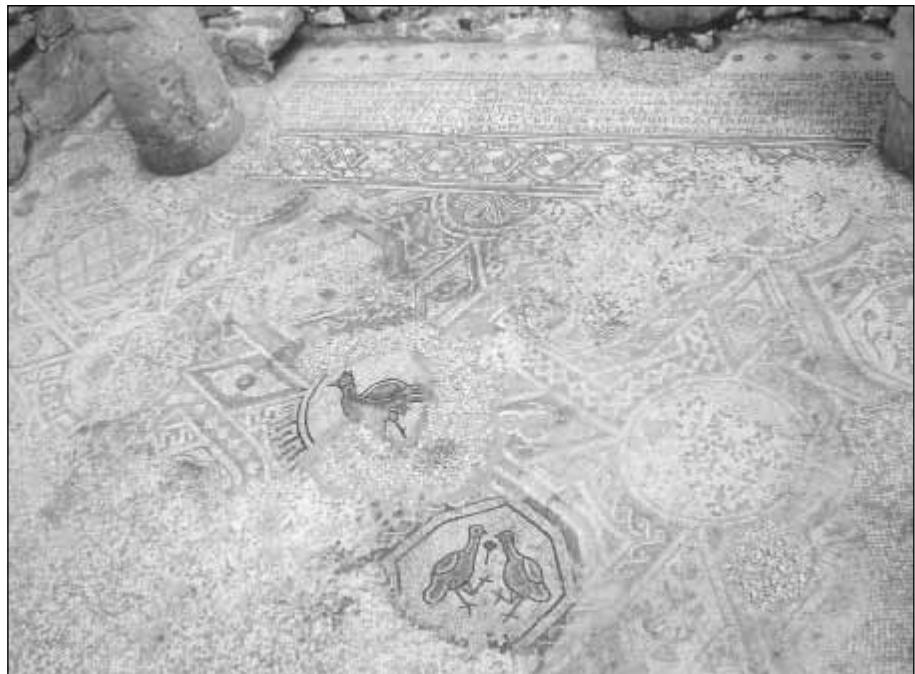
١٠. أرضية الكنيسة الفسيفسائية الملونة والزخرفة بالأشكال الهندسية والحيوانية والطيور والتي يظهر عليها آثار التخريب والإضافات اللاحقة في مرحلة الكنيسة الثانية.

مستطيلة الشكل بطول  $٣٢\text{ م} \times ٩\text{ م}$  عرض  $٥٥\text{ م} \times ٨\text{ م}$  (الشكل ١٠). تعرضت الأرضية للتدمير قدّيماً بسبب الإضافات والتغييرات التي طرأت في الفترة البيزنطية المتأخرة من بناء الكنيسة الحالية (أرضية الكنيسة الثانية)، واستخدم داخل الكنيسة للسكن في الفترة الاموية. كما تعرّض الموقع لفترة هجر مما أدى إلى تكّدّس الردم على الأرضية بارتفاع  $٢-٣\text{ م}$ .

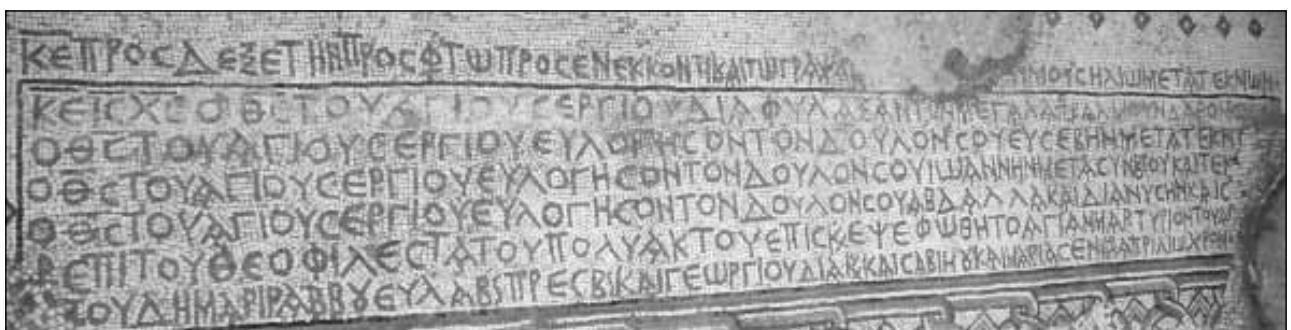
١١. النقش اليوناني التكريسي أمام الحنية الرئيسية والمكون من سبعة أسطر باللون الأحمر والذي تعرض للتلف من وسطه وفي طرفيه بسبب إضافة الأعمدة في المرحلة الثانية.

كشف أمام حنية الكنيسة عن نقش يوناني طوله  $٣,٥\text{ م}$  وعرض  $٧,٠\text{ م}$  مكون من سبعة أسطر تخلidia لذكرى إنشاء الكنيسة ولا يزال النقش بحاجة لمزيد من الدراسة والتحليل ، بالإضافة لفقدان جزء من طرفه في

الشهيد المقدس القديس (سيرجيوس) بالفسيفساء بنقود المار رابوس، كاهن الرعية الأكثر تقوى، وجورجيوس الشamas، وساينوس وماريا، في شهر ابريل من سنة (....؟) (الشكل ١١).

المنتصف في السطر الأول وفي نهايةه الشمالية والجنوبية بسبب بناء الأعمدة في الأرضية كما ذكر سابقاً واحتفاء تاريخ إنشاء الكنيسة إلا أن ورود أسم الملك الغساساني المنذر بن الحارث ملك العرب الفاسستة بوليوكتوس بطريرك فيلادلفيا والتي تورث فترة حكمه للثلث الأخير من القرن السادس الميلادي بين عامي ٥٧٠ - ٥٨١ م ساعدت على تاريخ الكنيسة بالرغم من تدمير مكان ذكر السنة في النقش.

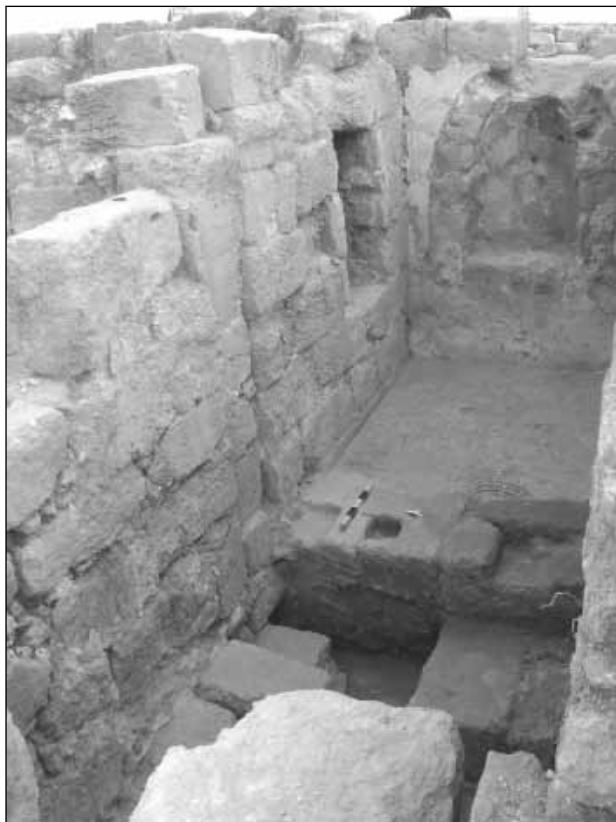
١٢. الرواق الجنوبي للكنيسة والذي أعيد استخدامه كحجرة للسكن في الفترة الأموية.

٦٠ م ذات أرضية فسيفسائية من المكعبات الحجرية الكبيرة، أبعادها ١٧٠ م × ١٨٥ م وتنتهي بتجويف نصف دائري بنفس الفسيفساء قطره ٢٠ م وبعمق ١٠ م والتي تعود للفترة الأموية، مدخلها في الجهة الغربية بعرض ٦٠ م (الشكل ١٢). أما الرواق الشمالي الشرقي فعرضه ١٩٠ م يقع فيه مدخل رئيسي ضخم (المدخل الشرقي) ارتفاعه ١٣٠ م وعرضه ٧٥ م، عمق جدار المدخل (السمك) ١٢٥ م، تم إنشاء درج في هذا الرواق وذلك في فترة متأخرة من بدايات القرن الماضي فوق الأرضية الفسيفسائية مكون من بسطة ١٢ م وسبع درجات من الحجارة الكلسية المشدبة بطول ٩٠ سم وعرض ٣٠ سم (الشكل ١٣) (الشامي ٢٠٠٩ ب: ٢-١).

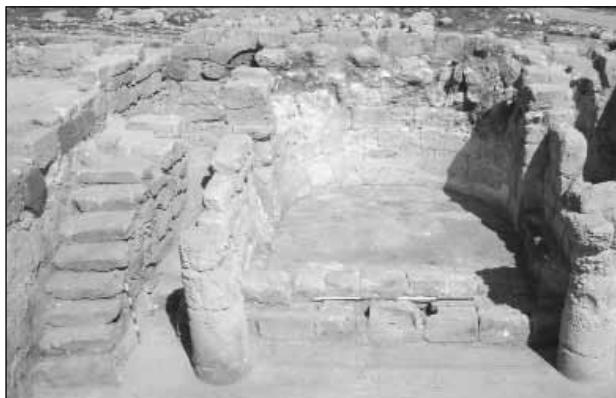
١٣. الدرج الذي أنشئ في فترة متأخرة في رواق الكنيسة الشمالي في الجهة الشرقية.

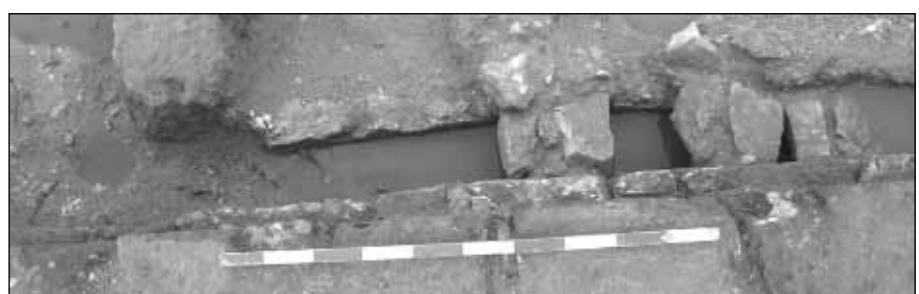
١٤. جزء من قناة الماء في الجهة الغربية.

أما القناة التي تنقل المياه للخزان فهي مستطيلة الشكل، شيدت أرضيتها وجوانبها من الإسمنت (اللونة) وسقت بحجارة كلسية عشوائية الشكل، طول القناة في الجهة الغربية ٥٠ م وعرضها ١٨ سم وعمقها ١٠ سم (الشكل ١٤).

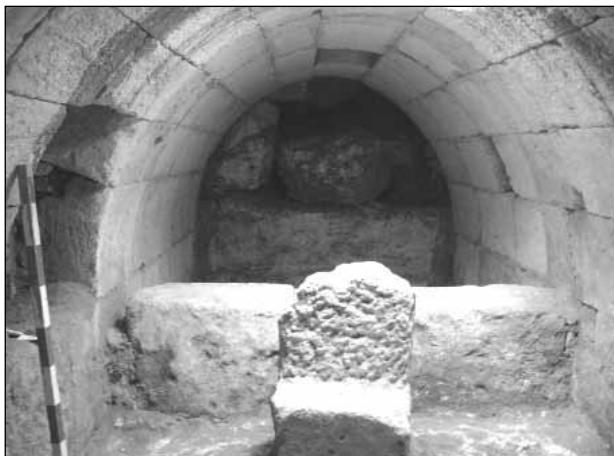
١٦. القبو النصف برميلي أسفل الحجرة رقم ٣.

القبو: تميزت هذه الحجرة بوجود قبو أسفلها على كامل المساحة بسقف نصف برميلي لبناء مستطيل الشكل طوله ٤٤ م وعرضه ١،٨٠ م، حفرت أرضيته في الصخر الطبيعي الطباشيري، إرتفاعه ١،٥٥ م فصل من الداخل ببناء حجري لقسمين مساحة الجزء الشرقي ١،٨٥ م طول الجدار ١،٨٠ م، أما مساحة الجزء الغربي ١،٨٨ م طول الجدار ١،٨٠ م وعرضه ٢٥،٠ م وارتفاعه ٤٥،٠ م، فتحة القبو من الأسفل تبلغ قياساتها ٤٢،٠ م × ٥٠،٠ م أي أنها تتسع من الخارج وتضيق من الداخل (الشكل ١٦).

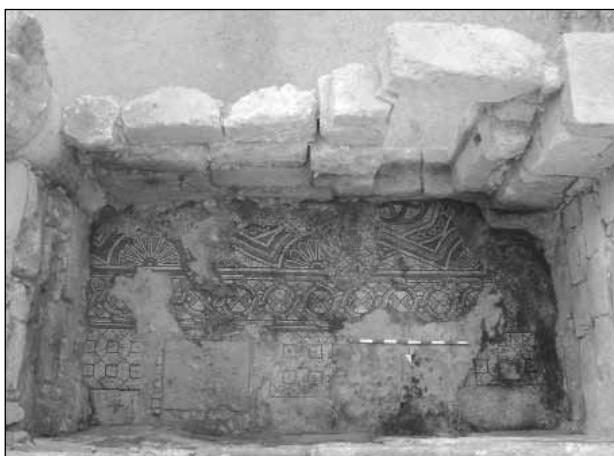
١٧. الحجرة الشمالية التي أنشئت في رواق الكنيسة الشمالي في الفترة الأموية.

**حجرة رواق الكنيسة الشمالي:** حجرة مستطيلة أبعادها ٤٢،٠ م، تقع في الجهة الشمالية من المبني في نهاية رواق الكنيسة الشمالي. يقع المدخل في الجدار الشمالي مغطى بالبلاستر عرضه ٦٢،٠ م وارتفاعه ١،٣٢ م، يبلغ عرض العتب السفلي ٤٠،٠ م وارتفاعه ٢٦،٠ م أما الجدار

الغربي فهو مكون من صفين موجهين من حجارة كلاسيكية إرتفاعه ١,٩٠ م (الشكل ١٧).

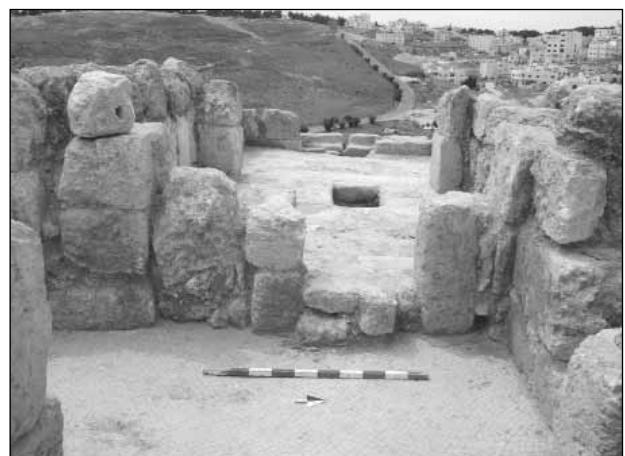
١٨. الحجرة رقم ٢ من ملحق الكنيسة في الجهة الغربية.

**الحجرة رقم ٢ : "حجرة الخزن"**: تقع في الجهة الجنوبية الغربية من الموقع، مستطيلة الشكل طولها ٥ م وعرضها ٣٠ م وعرض مدخلها ٨٣ سم.

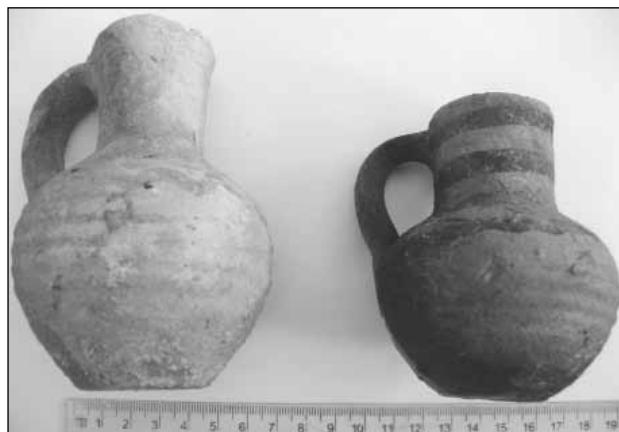
١٨. أباريق فخارية صغيرة وجدت في الحجرة الأموية ضمن طبقة الرماد فوق الأرضية الفسيفسائية في الرواق الشمالي من الكنيسة.

وفي الجهة الشرقية من الحجرة تم بناء جدار يفصلها إلى قسمين يتجه شمال - جنوب مكون من مدامك من الحجر الطباشيري طوله ٢٥ م عرضه ٢٠,٢٥ م وارتفاعه ٣٠,٢٥ م، أزيل لاحقاً لتابعه الأرضية الفسيفسائية الملونة بأشكال هندسية متعددة، كما تميزت الحجرة بطبقة سميكة من الرماد بارتفاع ١ م وبقايا جذوع أشجار النخيل المتتحمة التي ربما كانت تمثل سقف الحجرة، عشر فوق الأرضية على عدد من الجرار والأباريق الفخارية الأموية صغيرة الحجم البعض منها كان مكملاً كامل (الشكل ١٨).
