## النتائج الأولية للتنقيبات الأثرية في طبقة فحل ٢٠٠٧-٢٠٠٨ م (الكنيسة الغربية والمدرج)

إسماعيل ملحم

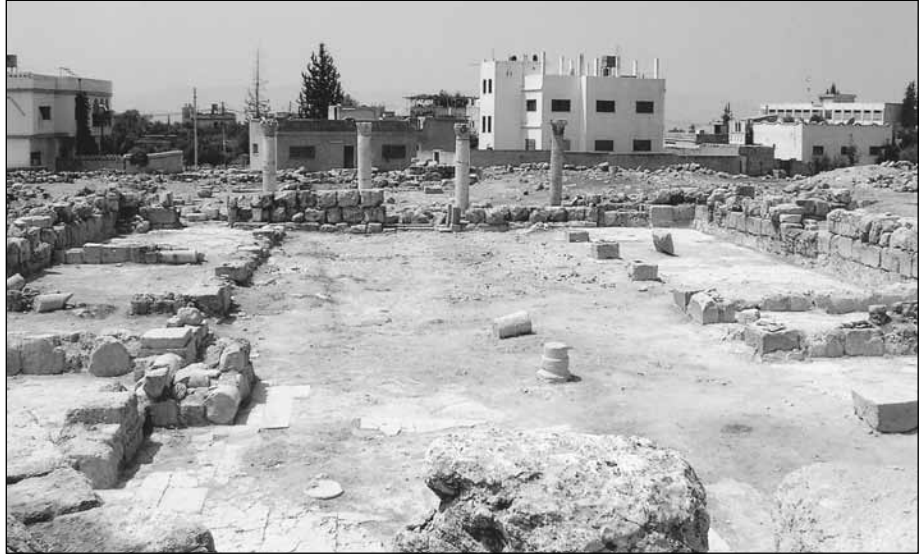
٣. منظر عام للكنيسة الغربية بعد التنقيب.

الرواق الشمالي الخارجي فقد وجدت منهارة أثر الهزات الزلزالية (الشكل ٢، ٣، ٧) ومن المرافق الأخرى المكتشفة خزان مياه ضخ يقع شمال الكنيسة مساحته ١١م X ٥م بعمق ٥م، وهو مزود بدرج جانبي وسقف أسطواني دمر لاحقاً، ويشير حجم هذا الخزان إلى حرص القائمين على رعاية الكنيسة على تجميع المياه للاستخدامات المختلفة لقاطنيها من الرهبان ورجال الدين أو مستخدميها من المصلين والتلاميذ (الشكلان ٢، ٣٣).

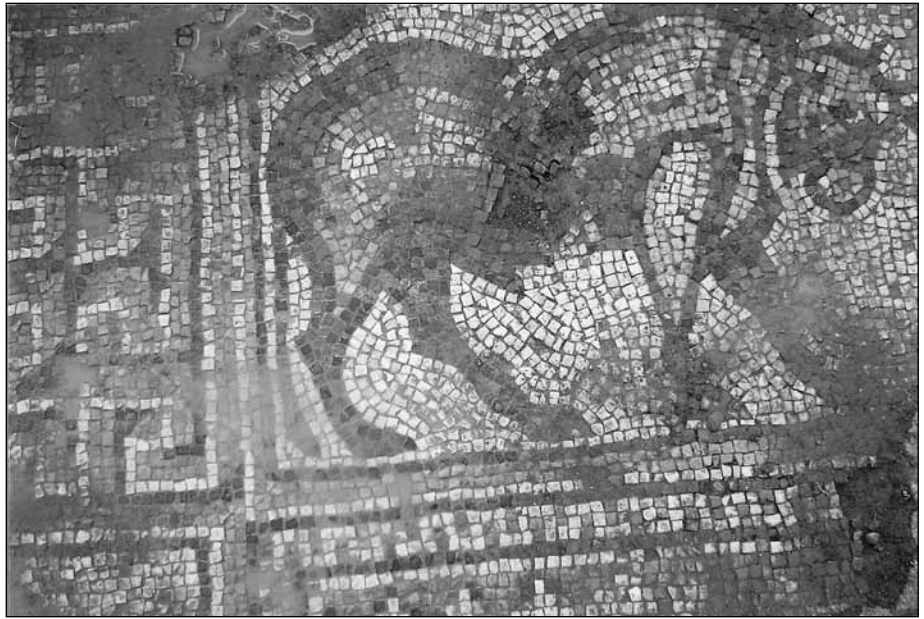
وقد أظهرت التنقيبات مخطط الكنيسة التي تتخذ شكلا بازليكيًا مساحته ٣٦م X ٢٥م، وتتكون من ثلاثة أوقه بثلاث حنيات، وقد زودت أرضيات الرواقين الشمالي والجنوبي ببلاط ملون بالأبيض والبرتقالي المحمر والأسود والرمادي، ورتب البلاط بأشكال هندسية متناسقة أما الرواق الأوسط فقد رصفت أجزاء من أرضيته بالرخام المصقول، وأجزاء أخرى بالفسيفساء الملونة المزدانة بالأشكال الهندسية والحيوانية، وقد عثر على أجزاء قليلة من الأرضيات الفسيفسائية، في حين فقد معظمها للأسف، ولم يبق سوى رصفه الأساس وهي عبارة عن حجارة صغيرة، وهذا مؤشر على أن الأرضيات الفسيفسائية قد أزيلت بشكل متعمد منذ استخدام الكنيسة للسكن في القرن الثامن الميلادي. وقد ضمت الأشكال المكتشفة على الفسيفساء بعضًا من أشكال الحيوانات كالماز وثور وأنواع من الطيور، وأشكال هندسية، وتعطينا هذه الأجزاء المتبقية فكرة حسنة عن التقنية الرفيعة في عمل الأرضيات الفسيفسائية ودخول الفسيفساء المزججة كعنصر أساسي في تشكيل هذه الأرضيات (الشكلان ٤، ٥).

٤. جزء من الأرضيات الفسيفسائية عليها شكل ثور وأشكال هندسية.

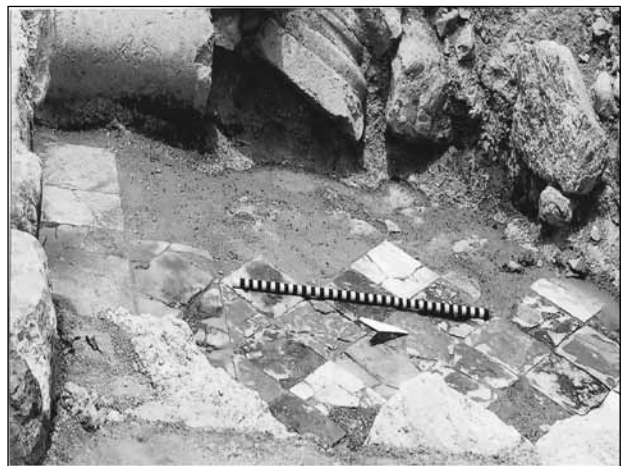
٥. جزء من الأرضية المبلطة في أروقة الكنيسة.

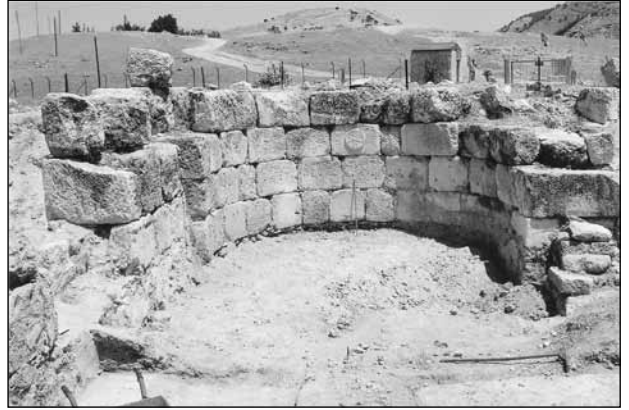
من الملاحظات الجديرة بالانتباه أن الحنية الشمالية في الكنيسة قد وجد فيها خلال تنقيبات عام ١٩٦٧م تابوت حجري حوى هيكلاً عظماً بشرياً لكهل يعود تاريخه لحوالي ٦٥٥م اعتماداً على دراسة الراديو كربون، وربما كان عائداً لأحد رجالات الدين في الكنيسة أو شخصية ذات اعتبار ديني، وقد نقل من مكانه بعد أعمال التنقيبات. ويتوسط واجهة هذه الحنية والحنيت الوسطى والجنوبية نحت نافر لخطوط شعاعيه تمثل الشمس على الأغلب (الشكل ٦).

٦. الحنية الشمالية للكنيسة.

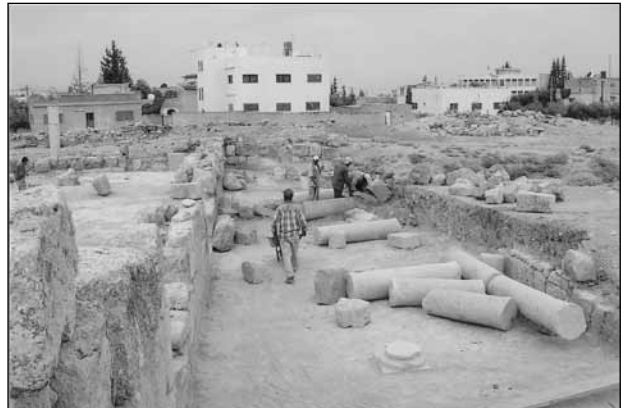
٧. الرواق الشمالي الخارجي وتظهر الأعمدة المنهارة.

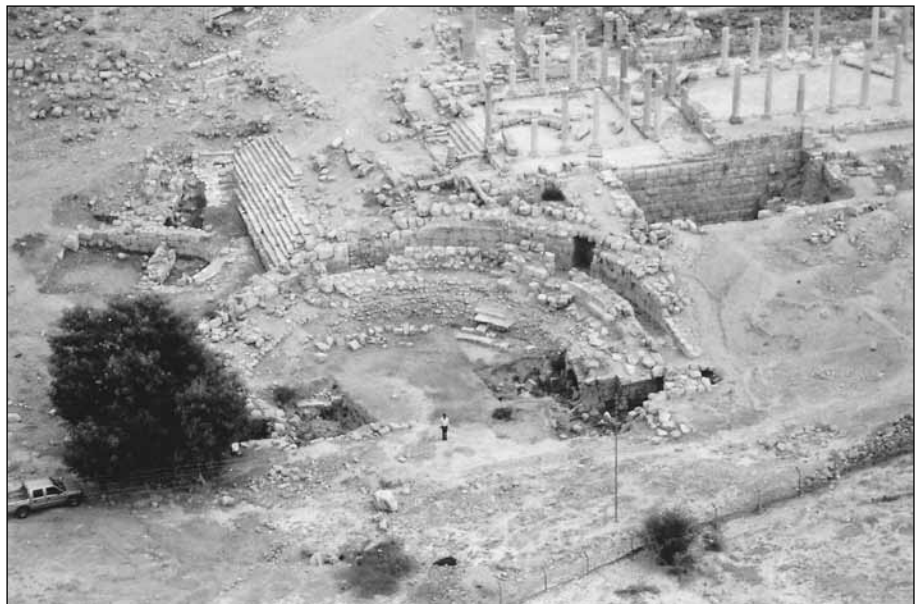
١٩. صورة للمدرج قبل التنقيب.

والمداخل الجانبية التي احتفظ احدها بكامل سقفه البرميلي، وقد أرخ المدرج وفقا لنتائج التنقيب لنهاية القرن الأول الميلادي، وتعرض للإهمال منذ أواخر القرن السادس إلى بداية القرن السابع الميلادي<sup>٩</sup> (الأشكال ١٧، ١٨، ١٩، ٢٠).

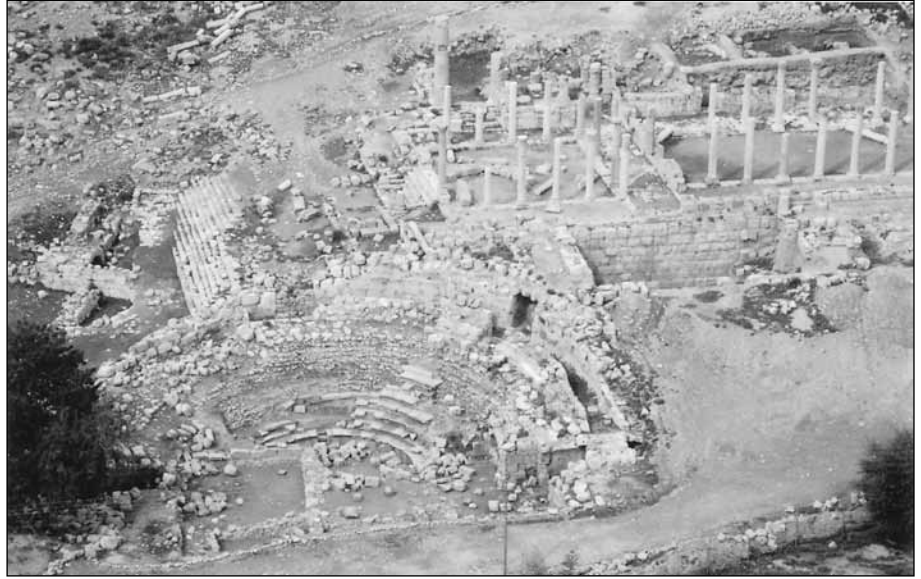
٢٠. صورة للمدرج بعد التنقيب.

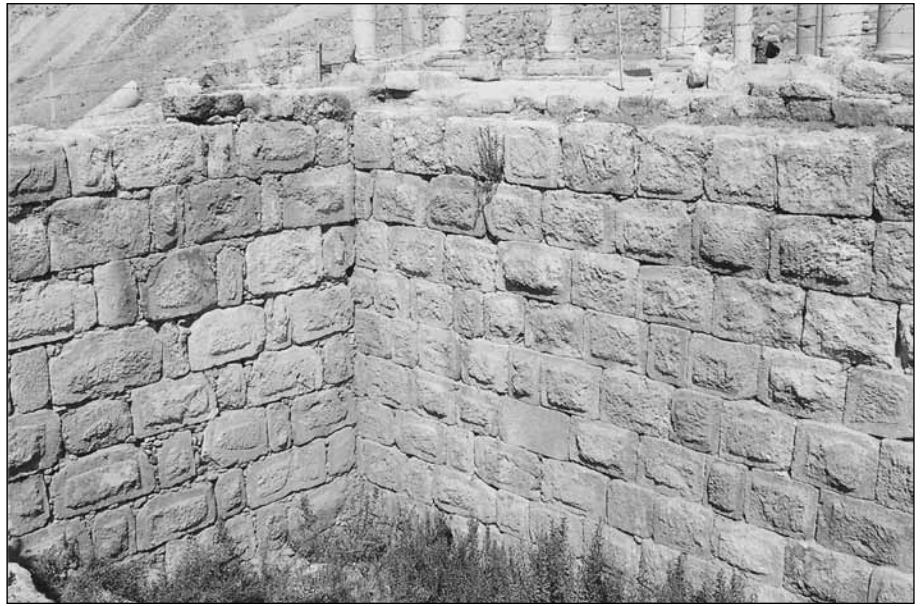
الرومانية، وأن الجدار الجنوبي الذي يؤسس لبناء الكنيسة هو ذو طراز روماني من نوع الحجر النافر، وقد تم الكشف عنه في حفريات دائرة الآثار العامة سنة ١٩٩٩م بإشراف يوشع العمري مما يستدعي إعادة النظر في الاستنتاجات السابقة لمزيد من الاطلاع راجع (Smith 1973: 34) (الشكل ١٩، ٢٠، ٢٢). 9. McNicoll et al. 1982: 78-82; Smith and Day 1989: 20-23.

٢١. صورة للجدران التي تأسست عليها الكنيسة الوسطى.

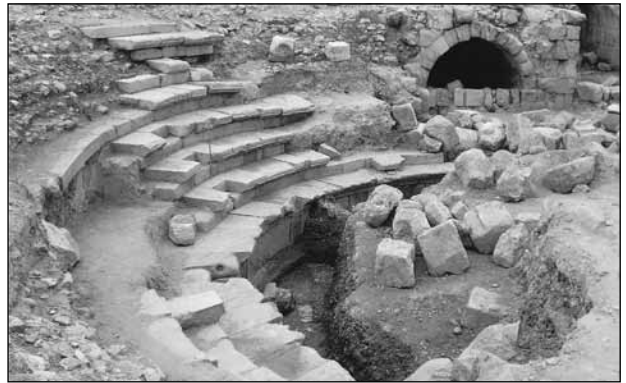
تركزت المقاعد في منتصف المدرج بشكل نصف دائري، تتكون من عشرة درجات، ما بقي منها بشكل جزئي واضح هو ثمانية، واستخدم في تشكيلها حجارة كلسية مشذبة بقياسات كبيرة نسبياً (الاشكال ٢١، ٢٢، ٢٣، ٢٤).

٢٢. صورة عامة للمدرج بعد التنقيب تتضح فيه الدرجات والقبو الشرقي.

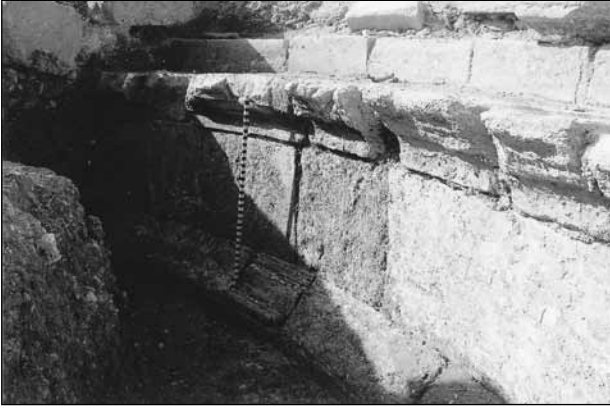
٢٤. جدار الاوركسترا.

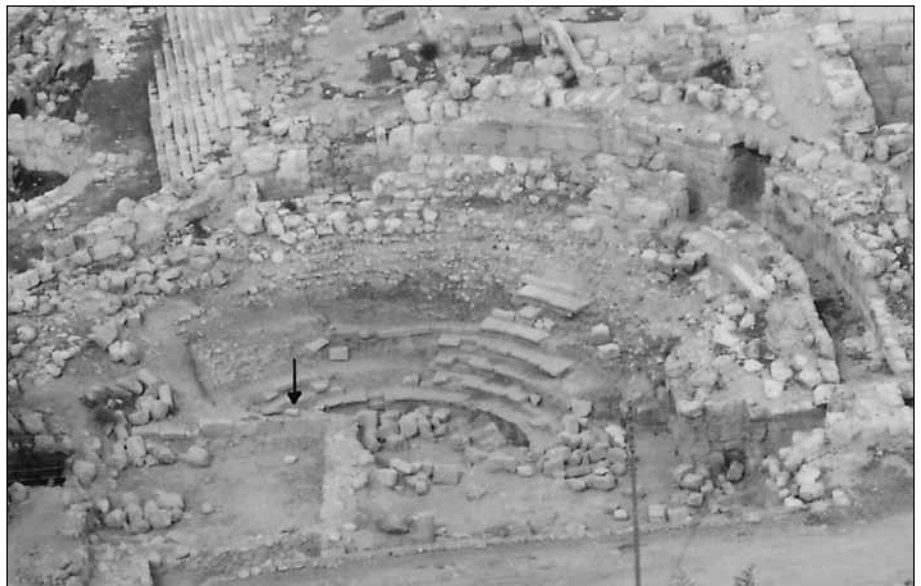
تم الكشف من خلال التنقيبات عن أساسات جدران لحجرات استخدمت في نهاية العصر البيزنطي والعصر الأموي من بداية القرن السابع الميلادي حتى منتصف القرن الثامن الميلادي، بنيت غالبيتها من حجارة غير مشذبة، كما استخدمت فيها بعض حجارة المدرج، وتتكون على الأقل من ثلاثة حجرات وما يعتقد أنه مرافق أخرى كمطبخ وممر وحجرة تخزين وساحة سماوية، وعثر على كسر فخارية وقطع عملة برونزية وجرة تخزين شبه كاملة واسورة برونزية مجدولة وخاتم برونزي، وقد هجرت هذه المساكن بعد زلزال عام ٧٤٧م -- على الأغلب -- إذ يتضح حجم الدمار والانهارات في الموقع والحجارة والأعمدة المنهارة (الاشكال ٢، ٢٥، ٢٦، ٢٧، ٢٨).

٢٥. الجدران اللاحقة في المدرج.

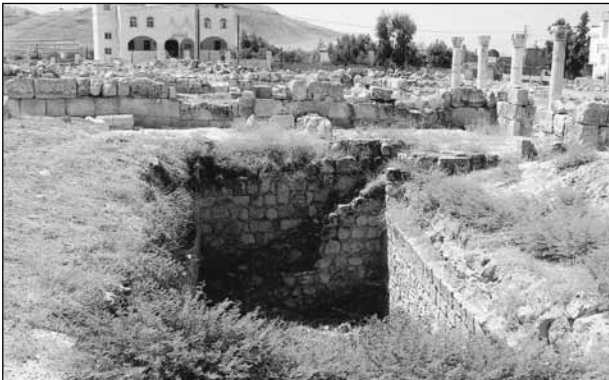
٢٣. خزان المياه في الكنيسة الغربية.
