# كنيسة الكاهن "جيونيسيوس" في جرش نتائج أعمال الصيانة والترميم

كاترينا الحمارة وعبد المجيد مجلي

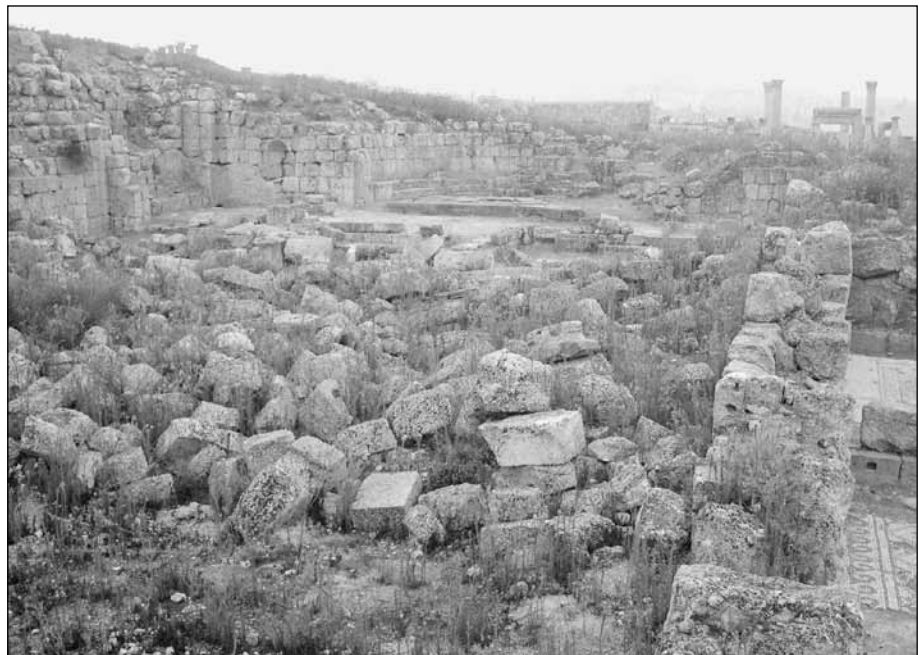
تمّ مجددا الكشف عن الموقع خلال العام (٢٠٠٦/٢٠٠٧) وضمن مشروع توثيق الأرضيات الفسيفسائية في محافظة جرش الذي أطلقته دائرة الآثار العامة خلال العام (٢٠٠٥)، حيث تمّ إزالة الطمم المتراكم من داخل الكنيسة بهدف إعادة توثيقها وصيانتها وإعادة تأهيلها (الشكل ٢).

٢. الموقع قبل الكشف عنه.

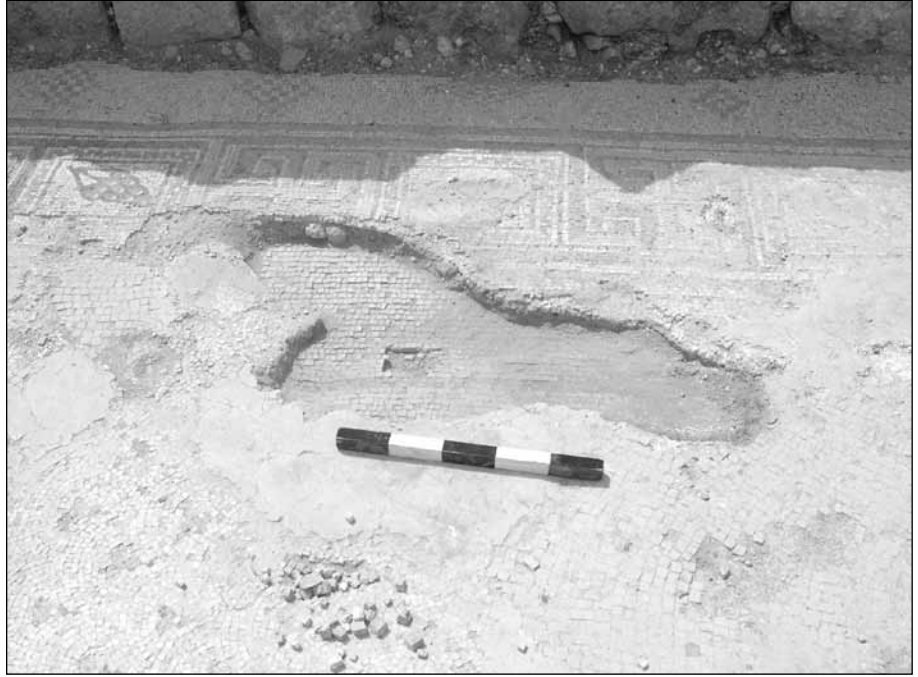
تعرضت هذه الأرضية للتدهور ظهر على شكل فجوات واسعة وعمق (١٥, ٢٠-٠ م) تراكمت فيها الأتربة التي أدت لنمو النباتات. أثناء أعمال الصيانة التي تمت لإزالة الأتربة والنباتات وتثبيت الحواف ظهرت معالم لأرضية أقدم ممتدة أسفل الأرضية الأولى ومن المعاينة تبين إنها رصفت باستخدام مكعبات فسيفسائية أكبر حجماً (> ١ سم<sup>٢</sup>) ملونة (أحمر، أصفر، أسود، وردي وأبيض) كانت تشكل، على الأغلب، أشكالاً هندسية بسيطة من خطوط ومعينات ومكعبات (الشكل ٦).

٦. فجوة يظهر من خلالها طبقتي الفسيفساء.

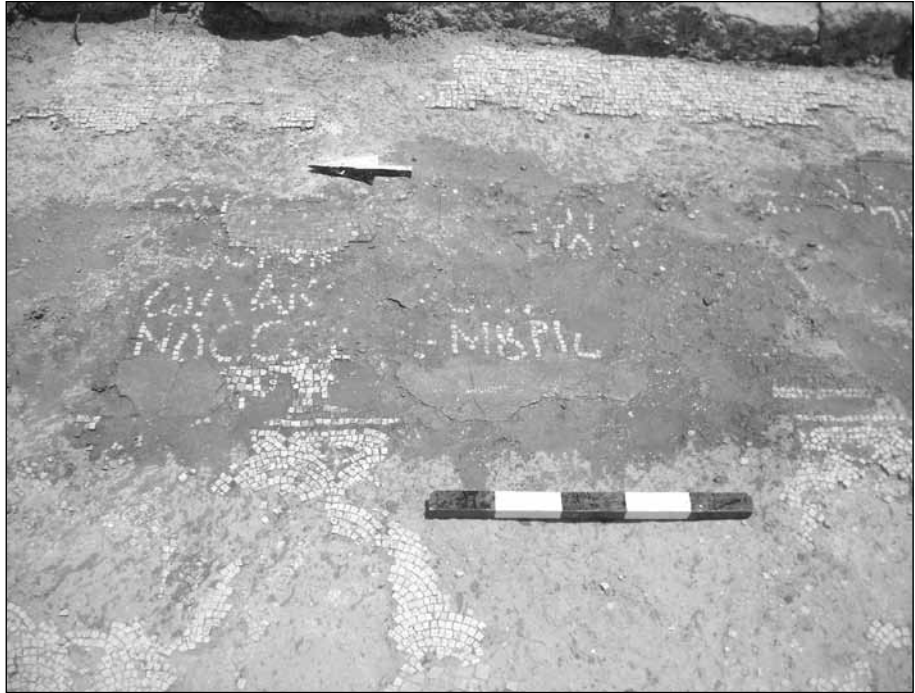
رصف الرواق بأرضية فسيفسائية مشابهة في التصميم لأرضية الرواق الجنوبي، حيث تألفت من إطار زخرفي مؤلف من مربعات متتابعة، صورت فيها أشكال هندسية مثل الصليب المعقوف، مربعات متداخلة ثلاثية الأبعاد بالتبادل مع تصوير لطيور نفذت بمكعبات زجاجية (الشكل ٧). أما داخل الإطار فرصت أشكال حرشفية بيضاء في مركز كل منها شكل الوردة البيزنطية. يتقدم الأرضية كتابة الإهداء (أنظر الكتابات اليونانية ضمن المكتشفات الأثرية)، رصفت في المنطقة المحاذية لحاجز الهيكل وتعرضت الكتابة للتدهور بفعل الإنهيار في حجارة مداميك الجدار الشمالي، حيث ظهرت عليها آثار للصيانة تمت خلال أعمال ترميم المشروع السياحي، حيث ثبتت أطرافها بالإسمنت (الشكل ٨).

٨. الكتابة وأثار التصليح ماثلة فيها.

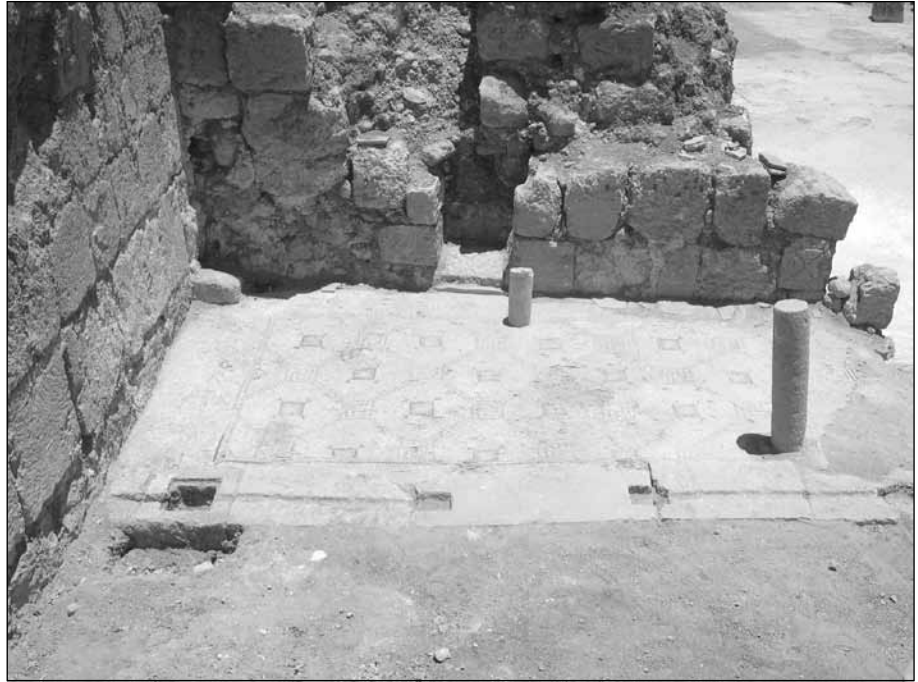
١١. المصلى الشمالي.

بني على نمط كنائس القاعة، تبلغ أبعاده (٨,٨٥ × ٤,١٠ م)، ويقع في الزاوية الشمالية الغربية من كنيسة «جيونيسيوس» ويرتفع عنها بمقدار درجتين ويتصل مع الكنيسة عبر بابين أنشأ في الجدار الجنوبي للمصلى، أحدهما يتصل بالمجاز القديم، والآخر مع المجاز الأحدث، في حين فتح في الجدار الغربي باب يؤدي إلى خارج الكنيسة. يتألف المصلى من حنية مستطيلة، تبلغ أبعادها (٤,١٠ × ٢,٠٠ م)، ترتفع عن صحن الكنيسة بمقدار درجة ويفصلها عنه حاجز الهيكل الحجري، وجدت فيه قوائم أعمدة مربعة الشكل استخدمت لتثبيت ألواح حاجز الهيكل الرخامية. ورصفت أرضية الحنية بالفسيفساء من مكعبات حجرية كبيرة الحجم ملونة، شكلت زخارف هندسية من مربعات ومعينات تتداخل إبطاراتها على شكل الصليب المعقوف وثبت داخل الأرضية ثلاثة أعمدة رخامية ملونة أخذت شكل مثلث رأسه نحو الشرق، بلغ قطر العمود الواحد منها (٢٠,٢٠ م)، ربما كان يثبت فوقها المذبح (الشكل ١١).

أقيم في الجدار الشرقي حنية أشبه ما تكون بالفتحة المستطيلة، أبعادها (٠,٥٢ × ٠,٧٦ × ٠,٥٦ م)، صحن المصلى مستطيلاً (٦,٨٥ × ٤,١٠ م)، حفر جزء منه بالصخر، كانت أرضيته مبلطة ببلاط رخامي بأشكال هندسية، لم يتبق منها إلا جزء بسيط في منطقة الوسط، وقد عثر في هذا الجزء على منكوش يعود لبداية القرن العشرين.

بنت جدران المصلى بمداميك غير متساوية، خاصة بين الجدارين الشمالي والشرقي، وغطيت الجدران بطبقة سميكة من القسارة، أما الملونة بين المداميك فكانت من التربة الحمراء المخلوطة مع الشيد، ولوحظ استخدام بعض الحجارة ذات الزخارف الإسلامية خاصة عند المداخل، كما وعثر بين مداميك الحجارة على كسر فخارية أرخت للفترة الأموية مما يرجح بناء المصلى المتأخر.

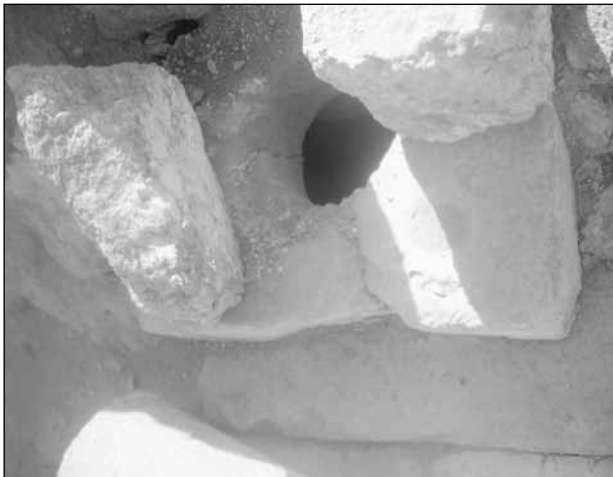
كانا يغذيان البئر بمياه الأمطار. حفر البئر في المقطع الصخري الممتد طبيعياً في داخل موقع الكنيسة (الشكل ١٣).

١٣. فوهة البئر.

تم العثور على بئر للمياه في الزاوية الجنوبية الغربية للرواق الشمالي للكنيسة، جاء فتحة البئر الرئيسية دائرية قطرها (٢٢,٣٠ م)، فيما جاءت خرزة البئر دائرية قطرها (٢٥ سم)، أما حجر البئر فقد جاء مستطيلاً أبعاده (٦٨,٠ X ٦٨,٠ م)، يتصل به أنبوبان فخاريان

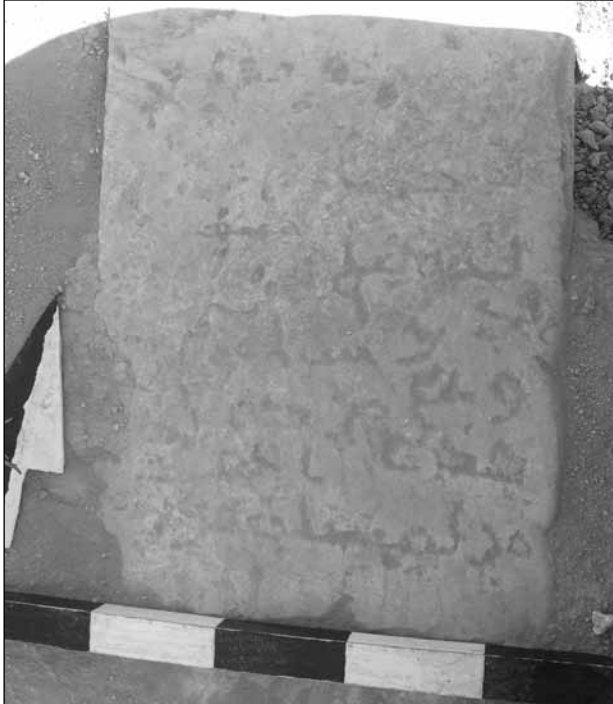
٣٤. الكتابة الكوفية.

تم الكشف عن نقش مؤلف من ستة أسطر غير مستوية ضمن العتبة المؤدية لصحن الكنيسة، النقش الذي جاء بالحث الغائر على بلاطة من الحجر الملكي القاسي، يبلغ طوله (١,٠٥ م) وعرضه (٠,٣٧ م). بدت الحروف مهترئة وغير واضحة للتمكن من قرائتها بشكل سليم. نحتها رديئاً والخط لا يمثل الخط الكوفي النموذجي إذ جاء مشوشاً مما يستدل إن الخطاط لا يتقن اللغة. كما تأثر الحجر بفعل التعرية التي شوهدت النقش، ولا يمكن قراءة بعض الكلمات من النقش، والمقروء منها يحتمل عدة قراءات نظرا لسوء صناعة الخط وعدم التزامه بالأشكال السليمة للحروف وعدم انتظام الأسطر، والتي تتداخل مع بعضها البعض نزولاً وصعوداً، ونقص بعض الكلمات وعدم الإلتزام بشكل الحرف السليم نجد إن كل كلمة تحتمل أكثر من قراءة، لذلك يصعب الإستدلال على ما نقش على الحجر والغاية من النقش، كما يصعب تفسير وجودها في أرضية

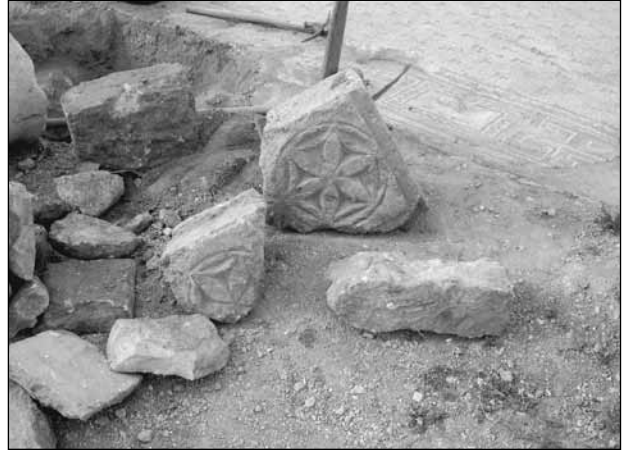
٣٢. حجر منحوت عليه وردة من ست بتلات.

حجر كلسي أبعاده (٠,٤٠ X ٠,٤٠ X ٠,٤٢ م) زخرفت عليه وردة من ست بتلات بحفر نافر داخل دائرة، كما ووجدت قطعة أخرى مشابهة لها مكسورة لم يتبق منها إلا جزء بسيط (الشكل ٣٢).

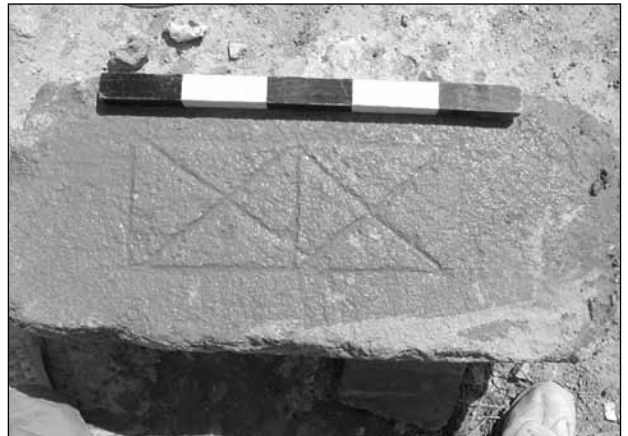
٣٣. حجر نحت عليه شكل حرف X.

عليه بالحفر شكلي (X) متتاليان، وجد في الزاوية الشمالية الشرقية من المصلي الشمالي (الشكل ٣٣).

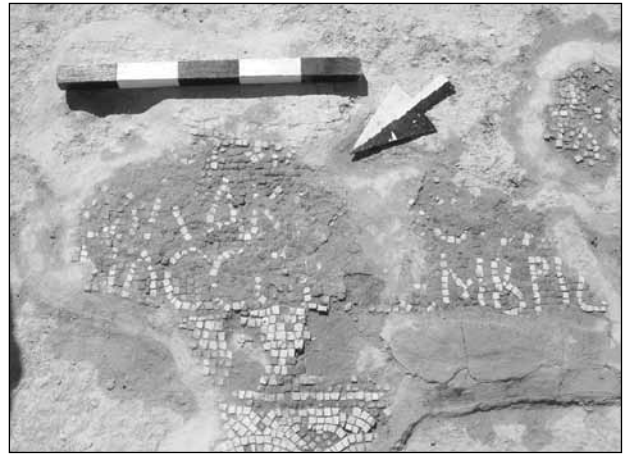
٣٥. نقش الإهداء اليوناني.

وصف النقش: وجد في المنطقة المحاذية لحاجز الهيكل الإيقوني نقش يوناني، مرصوف ضمن الأرضية الفسيفسائية في مستطيل، فيما يعرف بـ "Tabula Ansata"، بلغت أبعادها (١,٩٣ × ٠,٦٨ م) تحف به من الجانبين مثلثان تزيئها زخارف نباتية مؤلفة من خمسة سطور كتبت باللغة اليونانية، جاءت أحرفه ببيضاوية وبطول الحرف (٩سم)، وفاصل (١سم) ما بين الأحرف غير منقط، رصفت بحجارة بيضاء على خلفية حمراء. تعرضت الكتابة للتخريب أدى

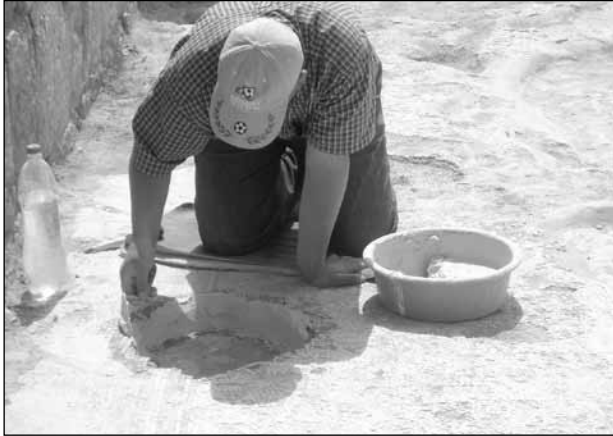
٣٨. أعمال الترميم.

- تنظيف سطح الفسيفساء تنظيف رطب باستخدام الماء المقطر والإسفنج.
- عمل ملاط حواف لتدعيم جوانب الأرضية الضعيفة، تكون الملاط الجديد من الرمل والجير الهيدروليكي بنسبة (٢:١) (الشكل ٣٨).
- معالجة الفجوات الصغيرة (> ٢٠ مكعب) باستخدام الملاط الجيري.
- تثبيت الحجارة المتخلخة باستخدام الملاط الجيري.
- إجراء التنظيف الميكانيكي لإزالة الترسبات السطحية بواسطة الماء المقطر والمشارط.
