صيانة أرضية كنيسة القديسين «كوزموس و دميانوس» الفسيفسائية مدينة جرش الأثرية

بلال خريسات، كاترينا الحمارنة، عبد المجيد مجلي

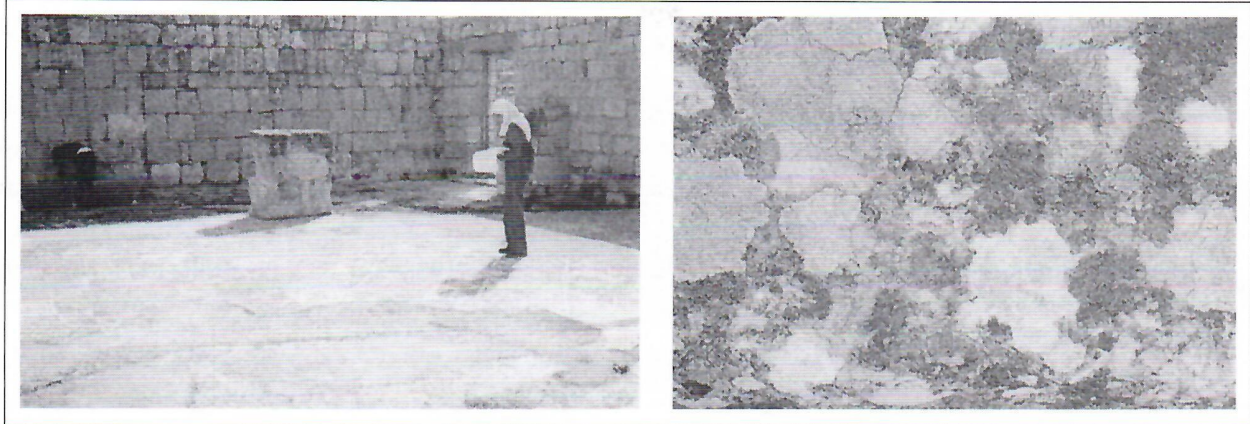
- هدفت المرحلة تسجيل واقع حال الأرضية الفسيفسائية قبل إجراء أية أعمال تدخل (الشكل ٣)، وشملت:
- جمع كافة المعلومات المتوفرة في المصادر والمراجع حول الموقع.
- توثيق الموقع بالتصوير.
- أخذ قياسات دقيقة للموقع بهدف إعداد مخطط جديد.
- عمل مخطط أولي للمشاكل الموجودة في الأرضية الفسيفسائية.

٣. بعض الأساليب التي استخدمت في توثيق انتشار الطحالب والأشنات على سطح الأرضية الفسيفسائية.

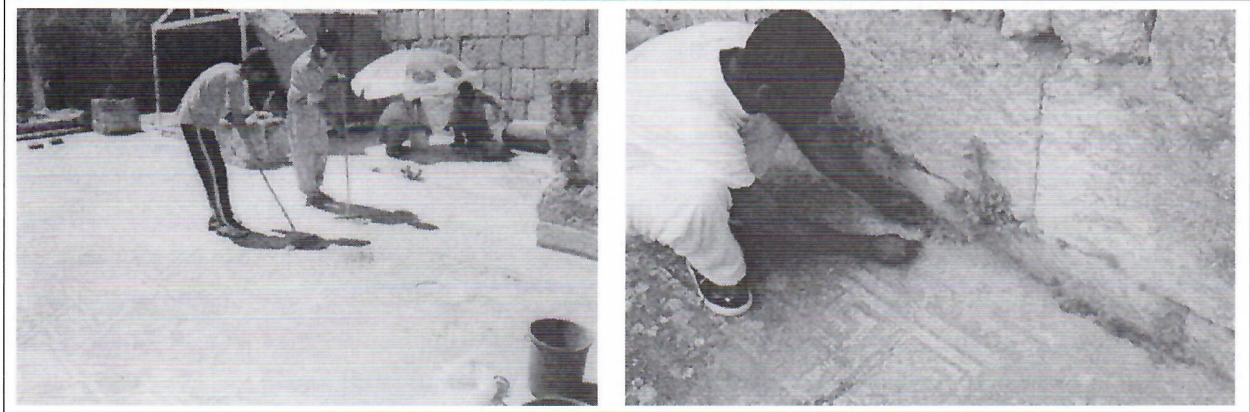
٤. تهيئة الأرضية الفسيفسائية وتنظيفها ميكانيكياً.

- نظراً لتعرض الأرضية للعوامل الجوية بصورة مباشرة، تم:
- إزالة التراكمات من التربة والغبار والرمل بواسطة الفراشي الناعمة عن كل من الأرضية والجدران (الشكل ٤).
- إجراء التنظيف الميكانيكي باستخدام المشروط.
- إزالة الأعشاب وجذور النباتات النامية على الجدران وبين الأرضية.
- إزالة ما سماكته (٣٠سم) من التربة المتراكمة في المجاز الشمالي لكشف ما تبقى من الأرضية الفسيفسائية ودراسة حالتها لإجراء ما يلزم لصيانتها.
- إزالة الملاط والإسمنت عن سطح الأرضية.

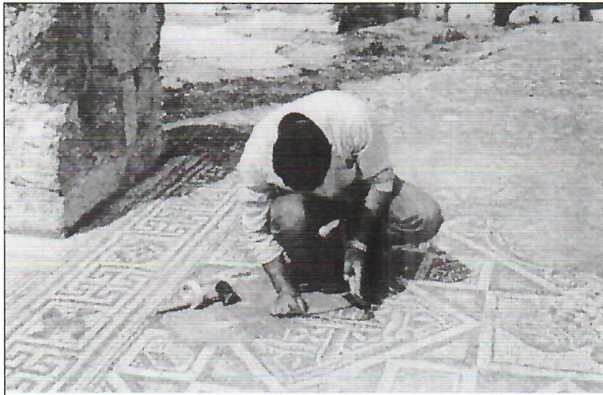
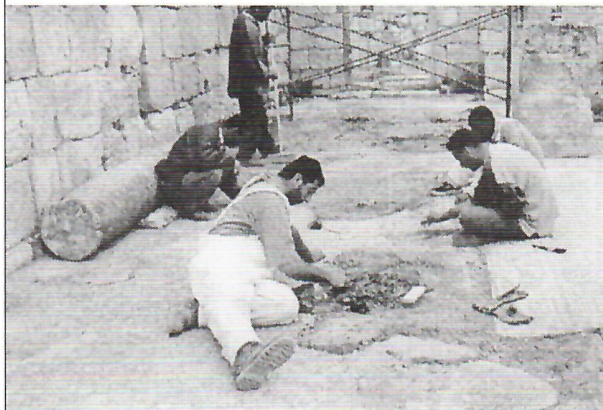
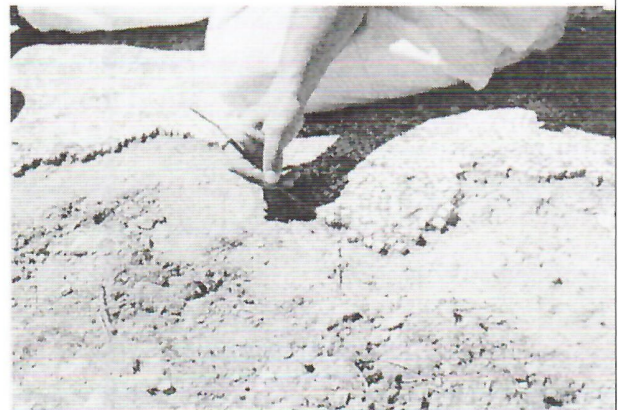
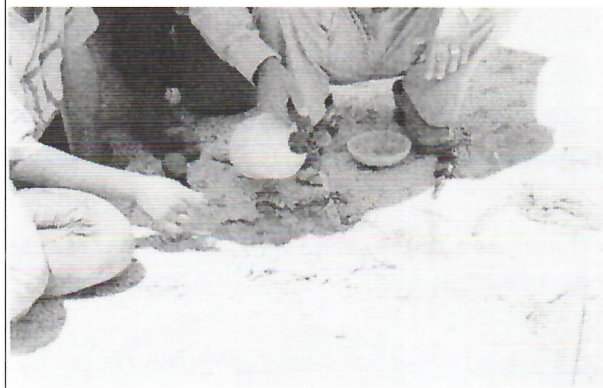
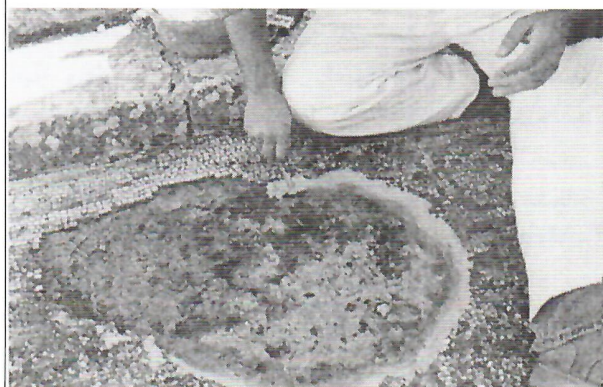
٥. مراحل صيانة وترميم الأرضية الفسيفسائية.

هدفت هذه المرحلة تقوية الأرضية الفسيفسائية، وحمايتها لوقف فقدان المزيد من الحجارة الفسيفسائية منها (الشكل ٥)، حيث تم:

- تثبيت الحجارة الفسيفسائية المتخلخلة والمتناثرة باستخدام ملاط مكون من الجير المطفأ وبودرة رخام وبودرة حجر بنسب (١:١:١).

- عمل ملاط حواف لتقوية وتدعيم أطراف الأرضية ومواضع الفجوات الكبيرة لمنع استمرارية توسعها.

- معالجة الفجوات الصغيرة وملئها بملاط بسمك (٢ ملم)، تألف من جير لافارج ورمل وبودرة حجر بنسب (١:١:١).

- تدعيم طبقات الدعامة أسفل الأرضية في الممر الجنوبي بحقنه بملاط بسمك تراوح ما بين (٣-٤ ملم) إلى (٢٥ ملم) في بعض المواقع مكون من جير ورمل وبودرة رخام بنسب (١:١:١).

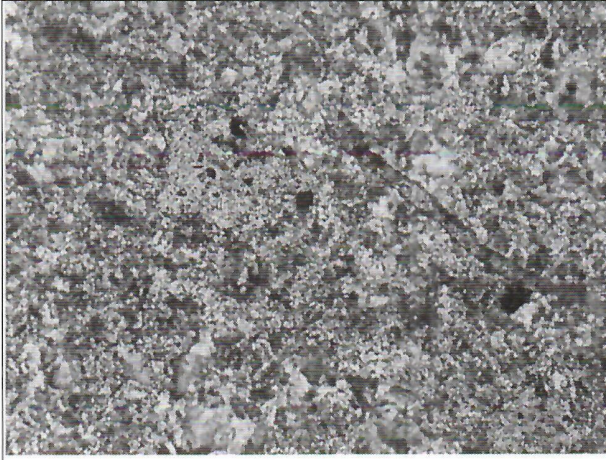
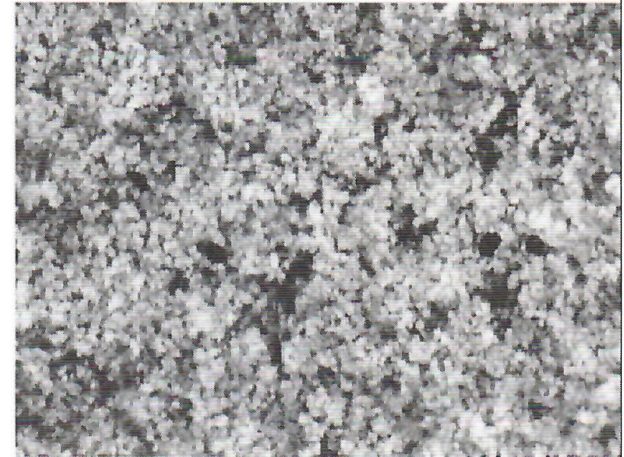
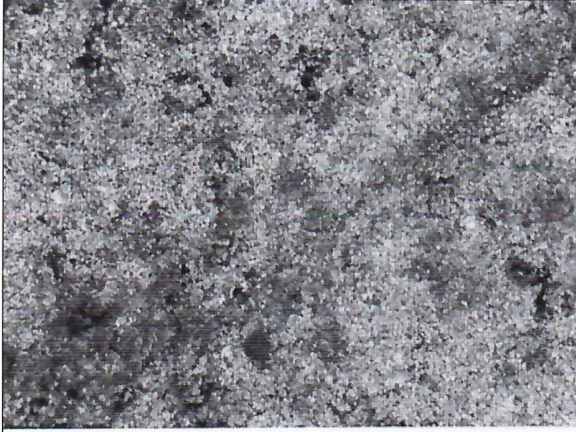
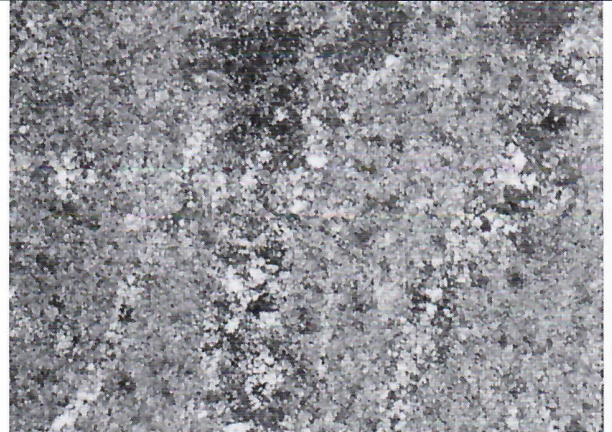
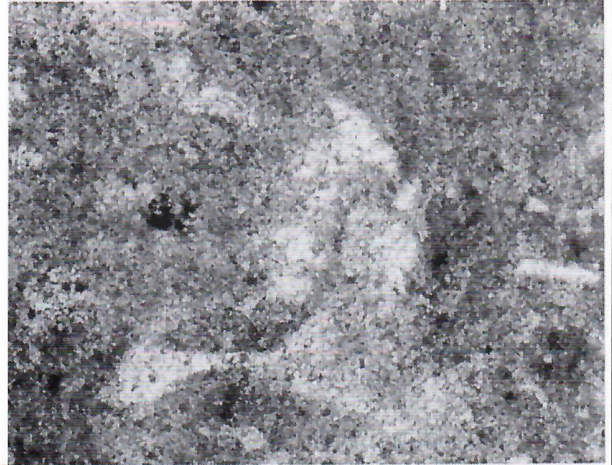
٧. عينات فسيفسائية مختلفة (XPL) Magnification x5). (All photos were taken under (XPL)

١٧. عينات مختلفة (XPL) Magnification x5). (All photos were taken under (XPL)

في بلورات الكالاسيت والدولومايت وتظهر عروق من السيليكا ومعدن الحديد المتأكسد (Hematite) مما منح اللون الزهري للعينه. كما ان العينه رقم (٩) تتكون من صخر كلسي طباشيري (Chalky Limestone)، المحتوي على كثير من مستحاثات الفورامانيفرا (Foraminifera)، وهذا النوع من الصخر أيضاً موجود ضمن الطبقات الجيولوجية المكتشفة في منطقة جرش.

العينه رقم (١٠): تتكون من صخر رسوبي تظهر فيه نسبة من المايكا والحديد المتأكسد (Hematite). تبين الخواص المعدنية والتركيبية لهذه العينه خصائص صخر الغضار (Shale) وهو متواجد على شكل عروق في الطبقات السفلى من التكوين الجيري لمنطقة جرش. أظهرت العينه رقم (١١) تركيباً جبرياً، اقله من الكالاسيت محاطة بمحتوى طيني يحتوي على ليمونايت (Limonite) وبعض المعادن غير الشفافة (Obique)، ويظهر في العينه نمو واضح للجذور الدقيقة للأشنة على سطح مكعب الفسيفساء، كما وتظهر تداخلات من طبقات رقيقة من صخر (Wakestone) الذي يعطي اللون الاصفر للعينه.

كل معدن (Qualitative) في كل عينه، و ثم دراسة التركيب النسيجي لصخور العينات بهدف تحديد نوع الصخر المكون لكل عينه فسيفسائية. ويمكن تلخيص أهم النتائج لهذه التحاليل على النحو التالي (الشكل ٧، ب).

العينه رقم (١): تحتوي على مستحاثات صغيرة الحجم من نوع نيمولايت (Numolite) وهذا النوع متواجد بشكل كثير ومميز في الطبقات العلوية من التراكيب الجيرية المتواجدة في منطقة جرش. العينه رقم (٢): تتكون من معدن الكالاسيت والدولومايت شبه المتبلورة وتظهر فيها معادن الحديد المتأكسد غير الشفاف (Opaque Minerals).

العينه رقم (٣): تتكون من معدن (Jasper) وهو من عائلة السليكا الصلبة ويوجد بالعادة في بطون الوديان في منطقة جرش، وتظهر في العينه بعض المعادن الحديدية المتأكسدة غير الشفافة (Opaque Minerals).

العينه رقم (٤): تتكون من صخر رسوبي غضاري دقيق الحبيبات ذي محتوى كلسي متواجد بكثرة في المنطقة على شكل عروق صخرية.

العينه رقم (٥) (الشكل ٧ ب): تتكون من معدن الكالاسيت شبه المتبلور (Cryptocrystalline) على شكل مايكروسبارايت (Microsparite) الذي يكون أكثر من ٦٠٪ من حجم العينه. ويظهر في عدة مناطق من العينه معدن الحديد المتأكسد (Hematite) على شكل معدن غير شفاف (Opaque). كما اظهرت العينه رقم (٦) تشكيل واضح لمعدن الكالاسيت ومعدن الترمولايت (Trimolite) وبعض المعادن غير الشفافة (Opaque Minerals) ربما الماغنيثايت (Magnetite). وظهر في العينه رقم (٧) مادة مصهورة محاطة بحبيبات من الكوارتز، ربما هي صخر رملي دقيق الحبيبات متعرض لعملية صهر مما أعطى لها لونها الرمادي.

العينه رقم (٨): بها صفات صخر الجير الدولوماتي، ويظهر التداخل

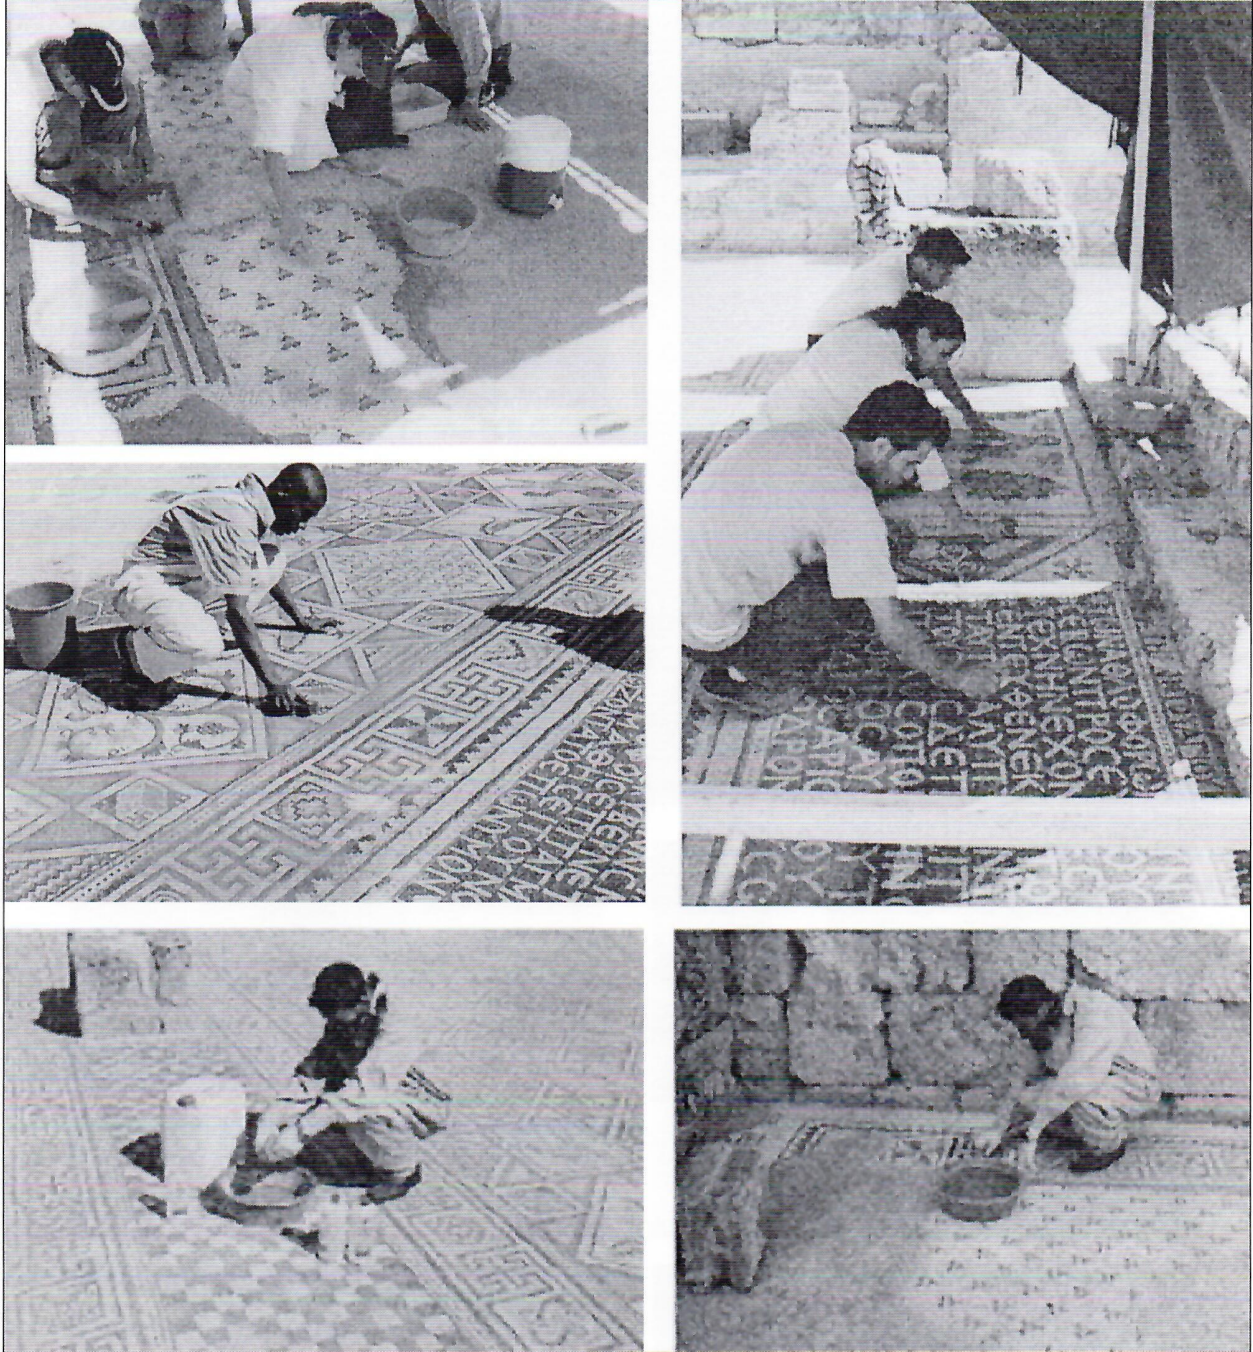
٩. مراحل التنظيف التي طبقت على الأرضية الفسيفسائية.

والفراشي الناعمة.
- غسل سطح الأرضية الفسيفسائية باستخدام الماء المقطر عشر مرات متوالية لإزالة آثار الأمونيا.
- تحفيف سطح الفسيفساء جيداً باستخدام الإسفنج.
بهذه الخطوة كانت الدراسة قد أنجزت المراحل الأساسية، ولتحقيق استمرارية المحافظة على الأرضية، لا بد من إنجاز خطوات لاحقة ونقترح منها.

نلمس الأرضية الفسيفسائية ونشعر انها باردة خاصة في ساعات الصباح من أيام الصيف، كما وتحصل هذه الطحالب والأشنات على الرطوبة الناتجة من المياه الجوفية ومياه الأمطار.
بناءً عليه، تم معالجة الطحالب في الموقع على النحو التالي:
- تنظيف السطح بغسله بالماء المقطر.
- إزالة الطحالب النامية باستخدام المشارط والفراشي الناعمة.
- غسل سطح الفسيفساء باستخدام محلول الأمونيا (تركيز ٢٥٪)
