أعمال الحفاظ والتنقيب الأثري الإنقاذي في موقع كنيسة خريبة السوق

أديب اسحق ابوشميس

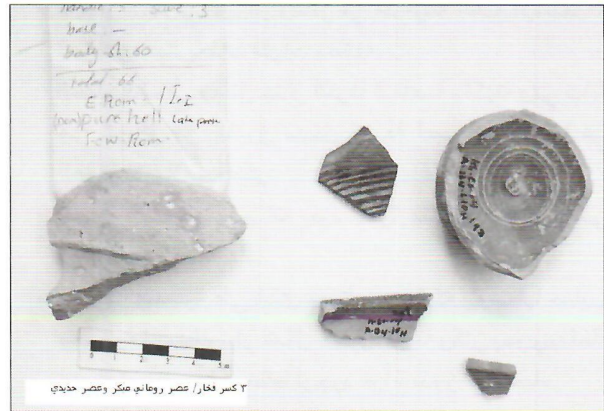
٣. كسر من فخار العصر الروماني المبكر والعصر الحديدي الأول (العموني).

ويشبه في تركيبته عمارة الفترة الهلنستية. كما ظهر اسفل هذا الجدار بعض كسر الفخار المميزة والتي تعود للعصر الحديدي الاول وقد يقدم هذا دليلا اخر على وجود استقرار عموني قبل ان تكون خريبة السوق جزءا من فيلادلفيا الرومانية. ويثير تساؤل فيما اذا كان هناك استقرار من العصر الحديدي يعززه من الغرب موقع تل العميري الذي يحوي مدينة من العصر الحديدي الاول والعصر البرونزي المتأخر (الشكل ٣). ومن الظواهر في (A:D4:10) رقم الحفرية ٢٦٤ وجدت كسرة من الفخار عليها كتابة باللغة العربية، ومن دراسة الفخار تبين انها تعود للفترة العباسية وهي جزء من وعاء (زبدية) وهو فخار تميل عجيبته للون الابيض النقي والرقيق نوعا ما (الشكل ٤).

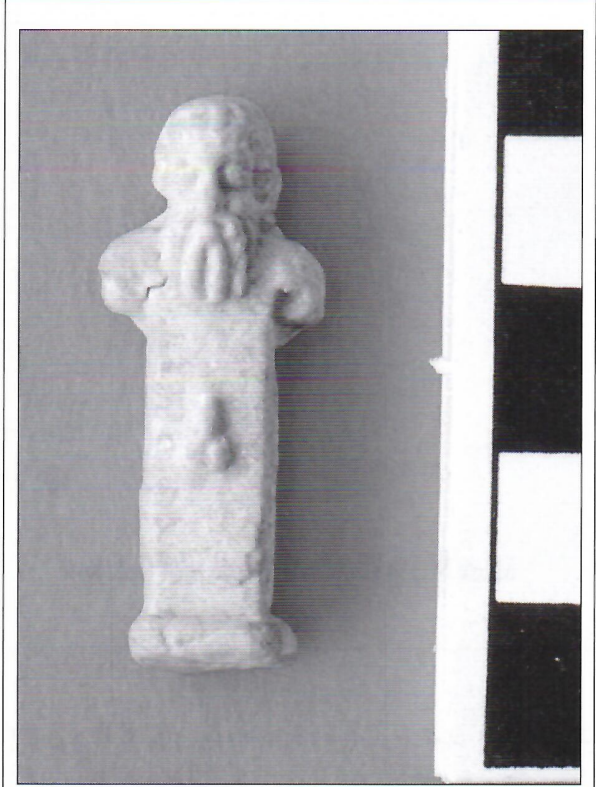
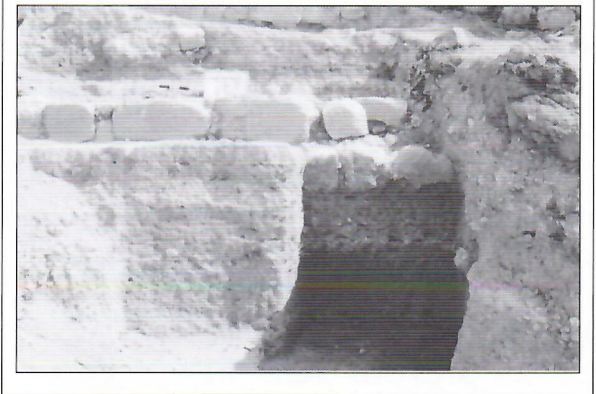
٥. مقطع للتنقيب حيث كشف تمثال مزجج يمثل حامى المدينة في العصر اليوناني/ الهلنستي.

٣. المربع (C:B4): ويقع هذا المربع خارج شيك المبنى (الموقع المخصص لدائرة الآثار)، وتحتوي الطبقات الأثرية جزء من جدار ينخفض تحت مستوى المعبد، ومن الظواهر التي كشفت:
 - جدار وسط المربع يمتد شرق-غرب أقيم فوق بقايا ردم الكنيسة، تبين انه يعود للفترة العثمانية.
 - ثلاث ارضيات تعود للعصر العثماني المتأخر بدليل الكسر الفخارية التي وجدت على هذه الارضيات.
 - أربع طبقات تمثل تراكما حضاريا/ردم، تتميز بوجود كسر فخار تدرجت من العصر الروماني القرن الثاني الميلادي إلى العصر الإسلامي المبكر دون انقطاع.
 - عثر في مربع (C:B2:5) على تمثال من الفخار المزجج بطول ٢سم تقريبا يمثل حامي المدينة في العصر اليوناني - الروماني (الشكل ٥).

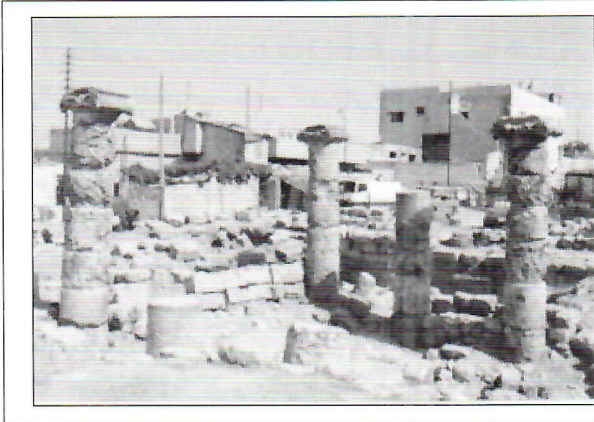
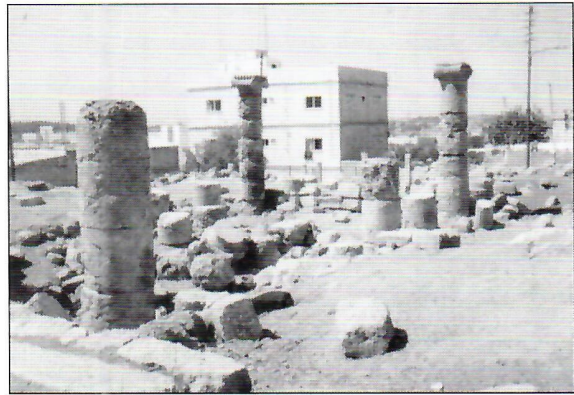
٦. الأعمدة القائمة أصلا وصورة تبين العمود الذي تم إعادة نصبه (العمود الثالث).

- اعيد نصب أحد الاعمدة بناء على دراسة مقارنة للاعمدة القائمة في نهاية صحن الكنيسة من الجانب الغربي، وهو العمود الثالث من أعمدة الصحن الأوسط للكنيسة حيث تم اختيار الاسطوانة والتاجية بشكل يظهر انها كانت بقايا هذا العمود بعد قياسها وتطبيق ذلك على احد الاعمدة القائمة (الشكل ٦).

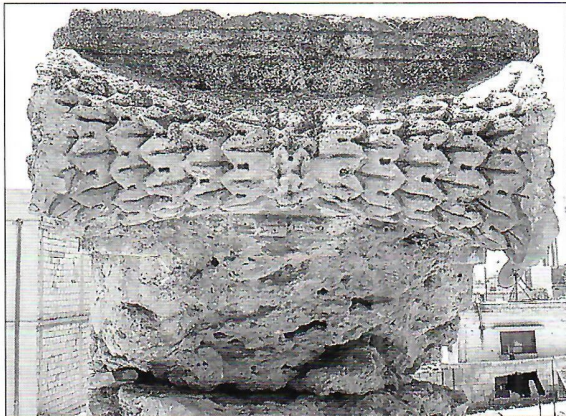
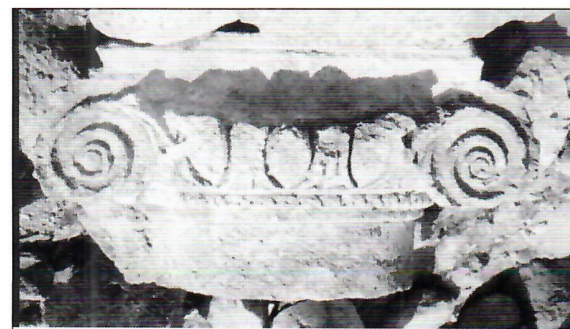
٧. صور ورسومات للأشكال الزخرفية المستخدمة في تيجان الأعمدة.

ومن الملفت وجود تيجان ايونية ما زال بعضها في مكانه على قمة العامود، وهي طراز يوناني في الاصل، ويشير (بتلر) إلى تاج عامود ايوني في منطقة بريكة، ويذكر انه نظام روماني. كما ان (Larche:1991) اورد صورة لتاج وجد في معبد بعل في تدمر وذكر انها مظاهر هلنستية (القرن الاول ق.م) وربما استخدم البناء البيزنطي ما يشبه هذا الطراز في احدى كنائس ام قيس أيضا. كما نحت هذا الطراز على مدخل احد القبور الجماعية في موقع أهل الكهف (مقبرة رومانية) واستخدم في مبنى ضريح النوبجيس الروماني وبشكل يخرج من ركن المبنى.

وقد زخرت هذه التيجان باربعة اشكال مختلفة: كورقة الاكنثس المحورة وشكل يشبه الشارة العسكرية وشكل يشبه سعف النخيل واخر يشبه باقة/ او حزمة مربوطة بعقدة من المنتصف (الشكل ٧). ومن هنا فان المعبد على اقرب تقدير بنى في بداية العصر الروماني (نهاية القرن الاول ق.م) مع وجود استقرار يعود للعصر العموني.
