مسرح بيت راس الأثري

وجيه كراسنة وسلامة فياض

التنقيبات الأثرية في مسرح بيت راس للموسم ٢٠٠٥م

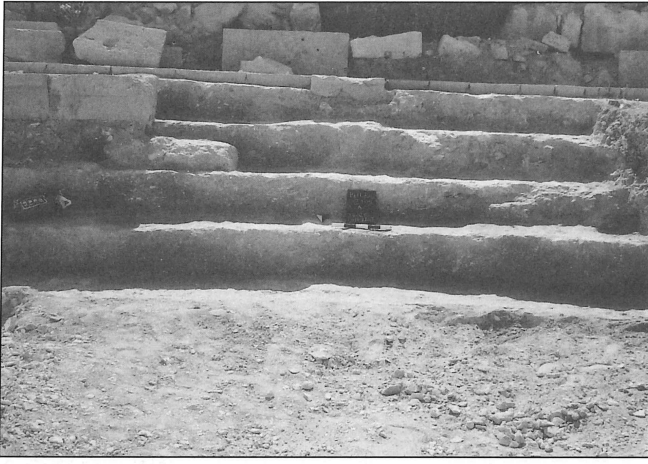
٤. أجزاء من منطقة المدرج التي كشف عنها هذا الموسم.

كذلك من أهم الأعمال التي تم القيام بها في هذا الموسم هي متابعة العمل في أجزاء من منطقة التجويف لكشف الجزء السفلي من المدرج المخصص لمقاعد للمشاهدين، حيث كشف عن مساحة تقدر بحوالي ٢٧٠م من المدرج السفلي المخصص للمشاهدين، وقد عثر على عدد قليل من المقاعد التي لا زالت في مكانها الأصلي، ويلاحظ في هذا الجزء استغلال المنحدر الصخري بعد تسويته لوضع مقاعد للمشاهدين (الشكل ٤).

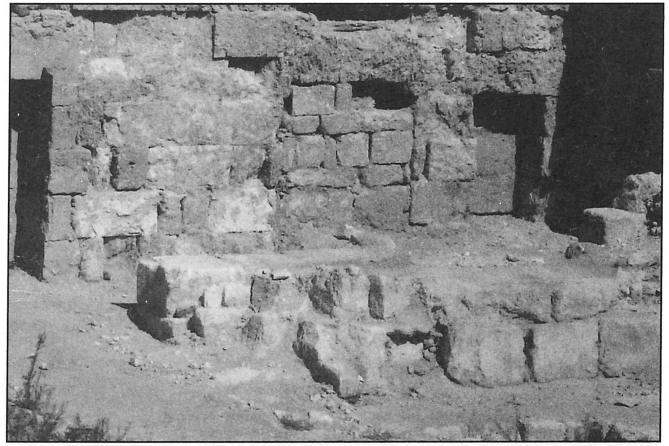
٦. غرفة تغيير الملابس.

مداخل رئيسية في جداره الشمالي تطل إلى الخارج وثلاثة مداخل أخرى في جداره الجنوبي وعلى نفس استقامة الثلاثة الأولى تطل على منطقة المنصة (الشكل ٦).
٢. المنصة (Stage): وهي الجزء المخصص للنشاطات الفنية المختلفة والمقابلة لمنطقة المدرج المخصصة للمشاهدين ولا تزال هذه المنطقة بحاجة إلى مزيد من العمل للكشف عن جدارها الداخلي، ويبدو من بعض المؤشرات الأولية التي

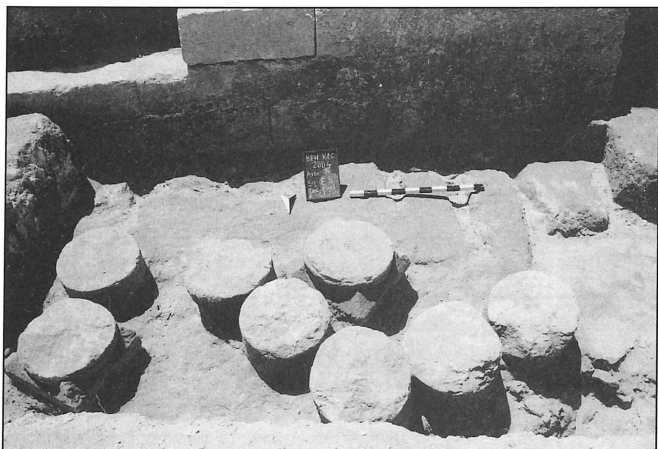
٩. جزء من منطقة الشرفة.

٦. الشرفة العلوية: توجد في أعلى المسرح وتلتف حوله بعرض ٢,٥ م تقريباً، ويلاحظ تعرض هذه الشرفة إلى التدمير الكلي تقريباً ولم يبق إلا القليل من العناصر المعمارية الدالة عليها (الشكل ٩)، كما يعتقد بأن هذه الشرفة كان يتقدمها صف من الأعمدة. كما ويرجح أنها كانت مسقوفة بالخشب حيث لوحظ وجود بعض الفتحات في تاجيات الأعمدة التي كانت تثبت فيها الأخشاب.

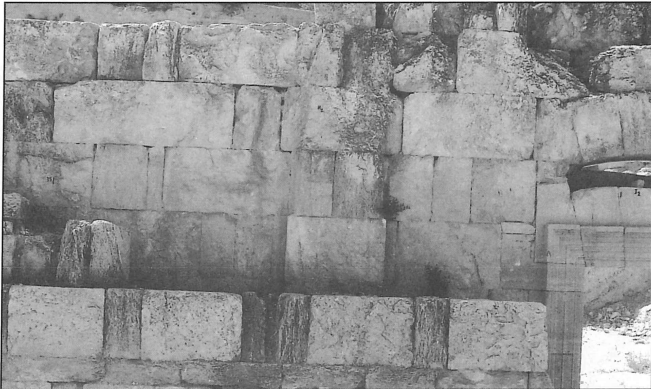
١١. الجدار الخارجي للمسرح يوضح طبيعة المادة المستخدمة في البناء.

١١). وقد جاءت هذه المداميك بارتفاعات مختلفة تراوحت ما بين ٦٠ سم و٣٠ سم، ويلاحظ الدقة والتقنية العالية في بنائها.

٢. الجدران: استعمل الحجر بنوعية في بناء الجدران، حيث استعمل الحجر البازلتي أحياناً في بناء الأساسات، بينما استعمل الحجر الكلسي الصلب في بناء المداميك (الشكل

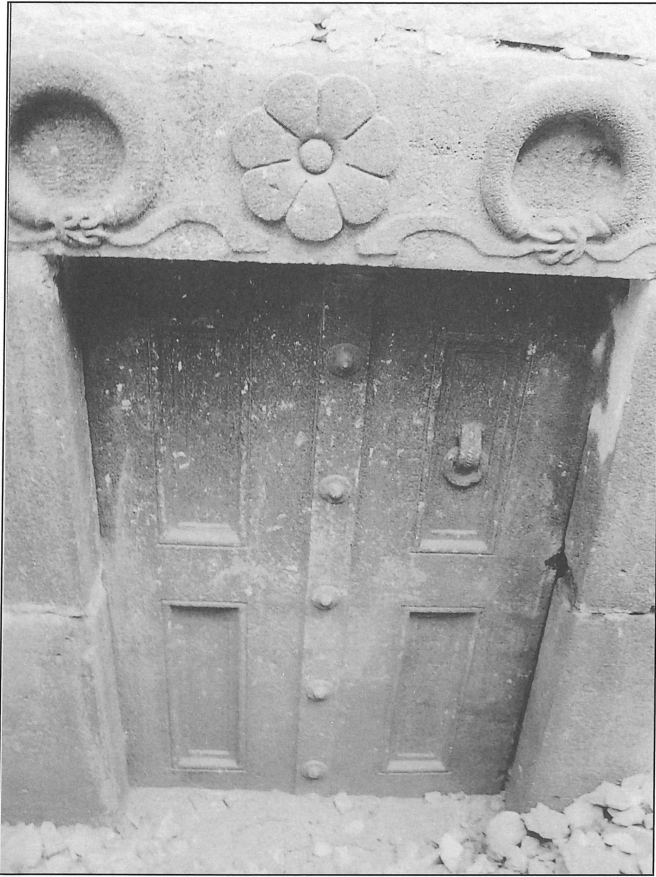
١٥. زخرفة تعلو أحد أبواب الأقبية الشرقية.

نظراً للدمار الكبير الذي تعرض له المسرح بسبب إعادة استعمال حجراته في بناء بعض المعالم المعمارية الأخرى في الفترة البيزنطية والأموية، وتعرض الكثير من العناصر الزخرفية إلى النقل، إلا أن هناك بعض العناصر الزخرفية النباتية ما زالت تعلو المدخل الشرقي لأحد الأقبية (الشكل ١٥) وكذلك الزخارف الهندسية البارزة لمداخل المسرح (الشكل ١٦).

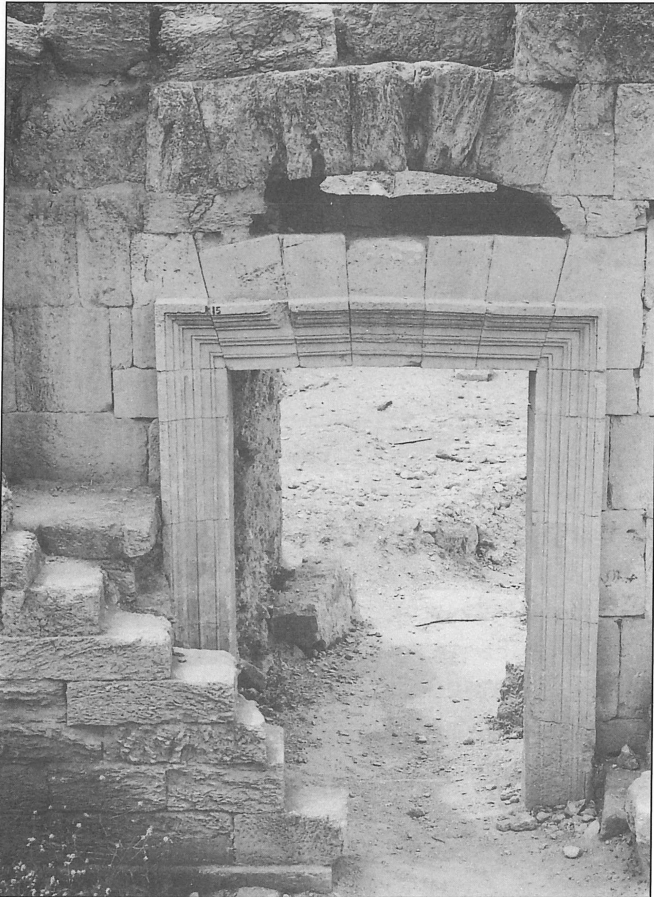
١٦. الزخرفة الهندسية المعتمدة لمداخل المسرح.

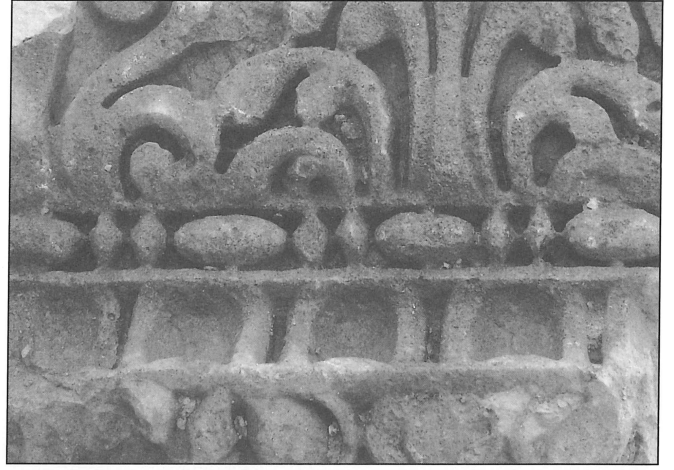
١٧. زخرفة هندسية ونباتية يعتقد بأنها كانت تزين الواجهات المرتفعة لخلفية المنصة.

وكذلك تم العثور خلال التنقيبات الأثرية على أشكال هندسية مختلفة ونباتية يعتقد بأنها كانت تزين الواجهات المرتفعة لمنطقة المنصة (الشكل ١٧)، وأشكال حيوانية (الشكل ١٨) وأدمية يعتقد بأنها كانت تزين الأجزاء الداخلية للمسرح.
