مشروع التنقيبات الأثرية في بيت رأس موسم ٢٠٠٢* تقرير أولي

أحمد جمعة الشامي

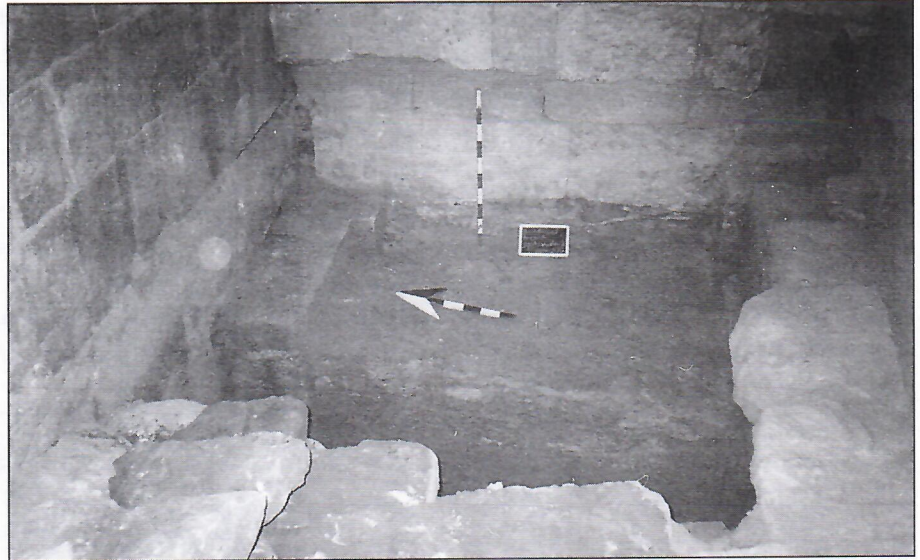
٦ . البناء المستطيل أسفل الأرضية المبلطة في فترة متأخرة المنطقة A المربع A2.

لقد توسع العمل ليشمل عدداً كبيراً جداً من المربعات التي تم فتحها وهي C1 و B1 و A1 وذلك بإزالة طبقات ردم بإرتفاع ٢م، والعمل في المربع A2 داخل القبو لأزالة الأرضية الحديثة الذي جرى الحديث عنها سابقاً (الشامي ٢٠٠٢: ٦٥)، وأثناء إزالة هذه الأرضية في الجزء الشرقي من القبو أسفل الجدار المتأخر الذي يغلق مدخل القبو عثر على بناء متقن - مستطيل الشكل بعرض جدارين بينهما فراغ - أي حيز مفرغ - أزيلت بعض الحجارة من أجل الدخول إليه فشكل البناء المستطيل يوحي بأنه قبر (الشكل ٦)، وبعد إنهاء العمل تبين أنه مفرغ من الداخل وهذه الجدران أنشئت لفلق ودعم مدخل القبو الثاني من الجهة الشرقية.

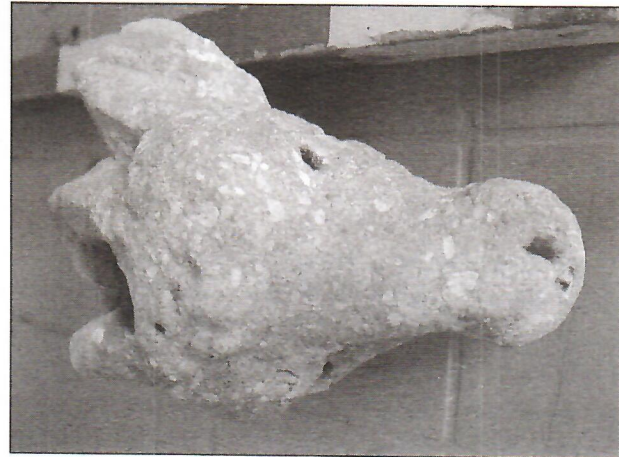
٧ . رأس غزال من الحجر الجيري الصلب يبدو أنه جزء من إفريز زخرفي مكسور كان يزين واجهة المسرح.

في الظاهرة ١٣ على رأسين من الحجر الجيري لحيوانين ربما يمثلان رأس ماعز أو غزال (الشكل ٧)، وبهذا يكون ارتفاع المقطع الترابي الجنوبي حتى الأرضية حوالي ١٣م (الشكل ٨). واستمر العمل ضمن المربعات G1 و H1 و I1 و J1 بإزالة عدد من طبقات الردم ما بين ٣-٥م وذلك للحد من خطورة المقطع الترابي المرتفع للمربعين E1 و F1 حيث جرى العمل في المربعات G1 و H1 و I1 و J1 بنظام المصاطب الأثرية المتدرجة لسهولة السير من المربع J1 صعوداً إلى I1 و H1 و G1 مما ساعد على الحد من خطورة الارتفاع للمقاطع الترابية

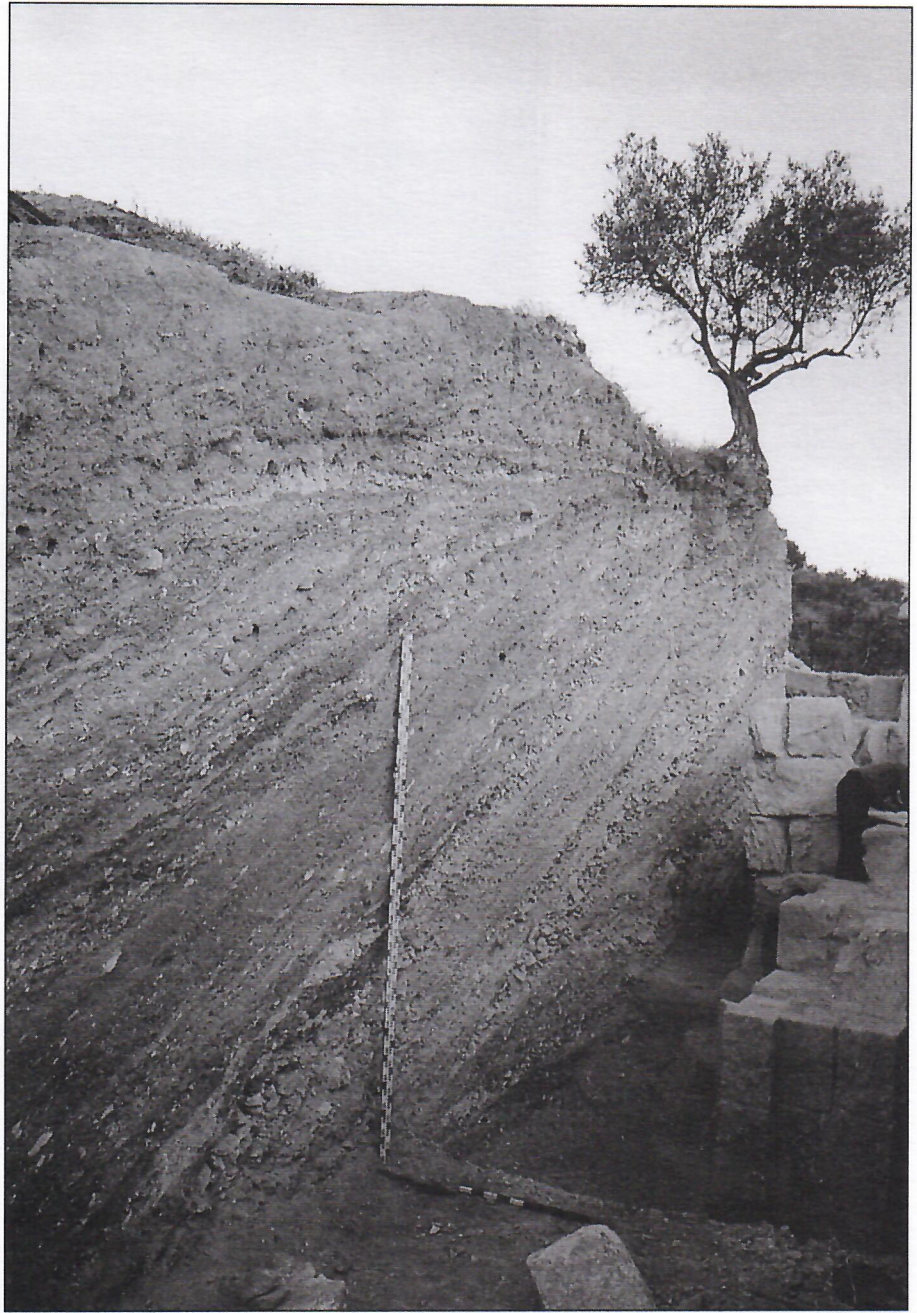
٨ . المقطع الترابي الذي ظهر بعد فتح المربعات E1, II, G1, H1, F1 والذي يرتفع من ٥-١٣م.

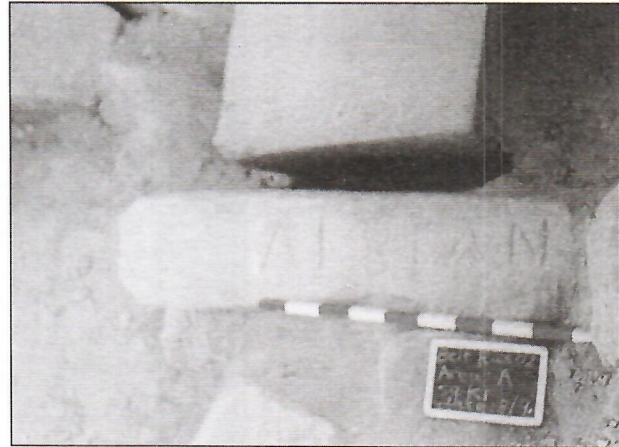
١٠ . كتلة حجرية مشذبة من العتب العلوي عليها نقش لاتيني بالحفر الغائر وبالدهان الأحمر.

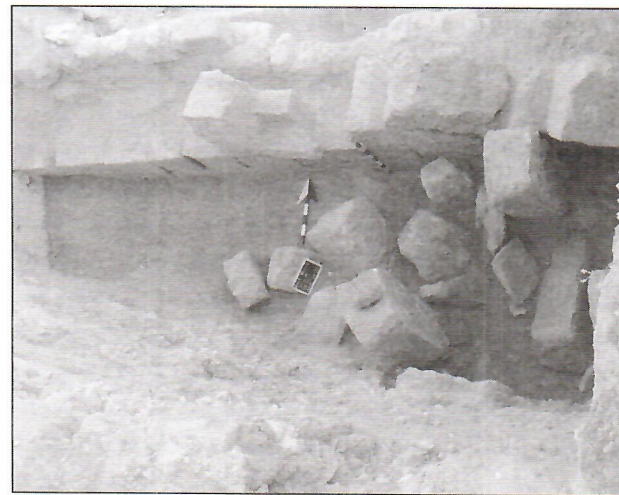
١١ . بقايا القبو الغربي الثاني وإنهيار السقف البرميلي في المربع K2.

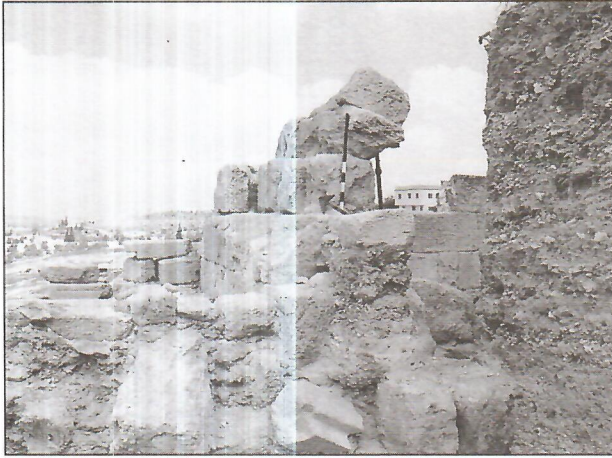
١٨ . بقايا من السقف تدل على نمط العقد البرميلي الذي كان يحمل السقف في المنطقة C المربع K1 .

المداميك العليا المنحنية كدلالة على نمط التسقيف القوسي (البرميلي) (الشكل ١٨)، وهذا المربع والمربع K2 كشف فيهما عن بناء مربع الشكل أبعاده $3,70 \times 3,70$ م يشبه بناء الأبراج في القلاع وبداخله درج صاعد للأعلى ويجداره الغربي نافذة مربعة الشكل تتسع من الداخل وتضيق من الخارج (الشامي ٢٠٠٣: ٩٨-١٠٣).

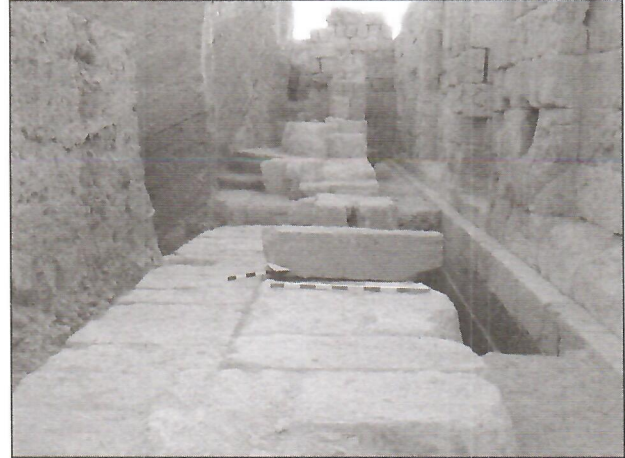
١٧ . منظر عام للعمارة الرومانية المكتشفة في المنطقة C ضمن المربعات E1 و G1 و H1 .

بعرض ٥٠م (الشكلين ١٦ و١٧)، فالمربع F1 كان قد حفر في السابق بشكل جزئي (مجس بعرض ٢م وبعمق ٨-١٠م) وتبعاً للحفر بنظام المنطقة المفتوحة استكمل الحفر بهذا المربع بالتساوي مع المربعات السابقة G1 و H1 وذلك للحد من خطورة العمل ولتجنب أن يبقى هذا المجس كالمصيدة ولتجنب مخاطر السقوط فيه، وبعد إكمال العمل ظهر أساس مدخل بعرض ٧٥م يؤدي إلى أرضية المسرح وتميز المربع G1 بظهور جدار منحنى مشذب ومزخرف بأفاريز بارزة، وكذلك المربعان H1 و II ظهر فيهما مدخل بني من حجارة كلسية صلبة مزخرفة بأفاريز بارزة. أما المربع K1 فتميز بجداره الشرقي تظهر فيه بقايا

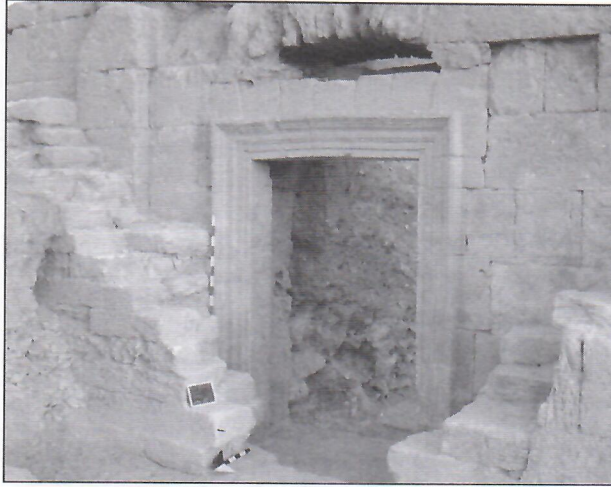
٢٣ . عملية فتح المدخل بعد إزالة جزء من الجدار الداعم.

والمتينة باستخدام الملاط الكلسي، من ثم بناء الجدار الداعم أمامه والذي فتح أيضاً مع مستوى المدخل لتسهيل نقل الاتربة من الداخل إلى الخارج (الشكل ٢٣). وأثناء ازالة حجارة الجدار الداعم عثر على عتب علوي من الحجر الكلسي الطري المزخرف بأشكال هندسية ونباتية والذي وثق بالتصوير والرسم، كما كشف ايضاً عن الجدار الداعم الاضافي امام الواجهة الرئيسية في المربعات B2 و C2 و A2 وتم العمل في المربعين B2 و A2 بشكل اساسي، ففي المربع B2 ازيلت طبقة من الردم الموجودة امام الجدار الداعم بارتفاع من ٣-٤م يتخللها حجارة كلسية متآكلة ساقطة من الواجهة الرئيسية من الجدار الداعم والوصول إلى ارضية ترابية صلبة (الشكل ٢٤)، استمر وجودها في المربع B3، عثر فوقها على قطع من المسكوكات البرونزية والرومانية المتأخرة، وفي الزاوية الشرقية الشمالية من المربع B3 عثر على جدار يمتد من الجنوب إلى الشمال غير متقن البناء بطول ظهر منه ٣م وبارتفاع يزيد عن ٢م، بنى من الحجارة الكلسية المشدبة (الشكل ٢٥)، وهي من حجارة الواجهة الرئيسية للمسرح والجدار الداعم اعيد استخدامها، وجزء من هذا الجدار يقع ايضاً في المربع A3 والذي تم العمل به بمنطقة البرج الشرقي ضمن مربعات A3 و A2 و A1، فالمربع A1 يضم جزء من عمارة البرج الشرقي جرى العمل على تنظيفه من الاتربة والحجارة الساقطة من بقايا الادراج العلوية، المتهدمة بالكامل باستثناء الجزء السفلي من الدرج لا يزال على حاله، أما المربع A2 يضم الجزء الآخر من عمارة البرج والجدار الداعم الاضافي الذي كان يمثل مكاناً لإلقاء الطمم، فجرى العمل على تنظيفها والكشف عن الجدار الداعم الاضافي وظهر جلياً وجه الجدار في المربع A3 عمل به مجس في الجزء الجنوبي من المربع وإزالة ما يزيد عن ٣م من الطمم وبالتالي ظهر جزء كبير من الجدار الداعم الذي تغطيه الاتربة بسبب الانهيار الذي حل بالجدار وتآكل حجارتها.

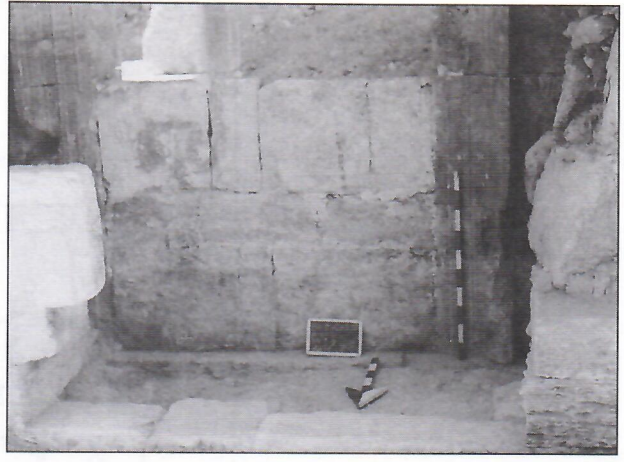
٢١ . تظهر المدخل الرئيسي وعملية اغلاقه بكتل حجرية أولاً ثم إضافة الجدار الداعم أمام المدخل.

بإضافة المونة بين المداميك لتقويتها وتثبيتها (الشكل ٢١)، ومن ثم بناء جدار ضخّم داعم أمام الواجهة بارتفاع من ٢-٥م، بني على عمق أساسات البناء الرئيس في المسرح (الشكل ٢٢) وذلك بعمل خندق تأسيسي لبناء هذا الجدار على الصخر البكر. وجرى التنقيب أمام واجهة المسرح على مستوى عتبات المداخل الرئيسية للمسرح ولم ينقب لمستوى اعظم من ذلك للاستفادة من هذه الأرضية لتكون ممراً سهلاً لحركة العمال والآليات خلال العمل ونقل الأثرية، فقد أصبح من الصعب العمل داخل المسرح وإزالة طبقات ردم بارتفاع ٣-١٣م من جسم المسرح،

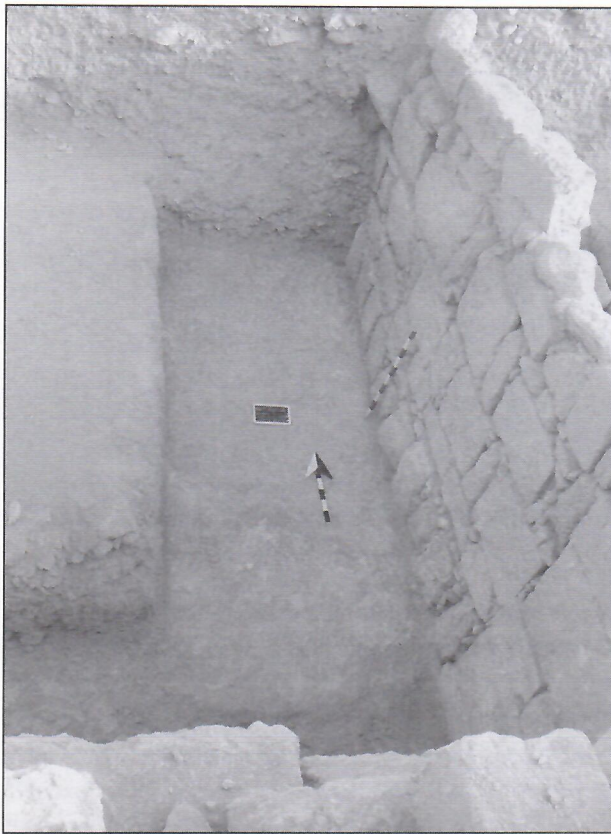
٢٤ . الأرضية الترابية الصلبة في المربع B2، والجدار الذي أنشئ فوقها بعد فترة بناء الجدار الداعم لواجهة المسرح في المنطقة C المربع B3 ينطلق من الجدار الداعم باتجاه الشمال.

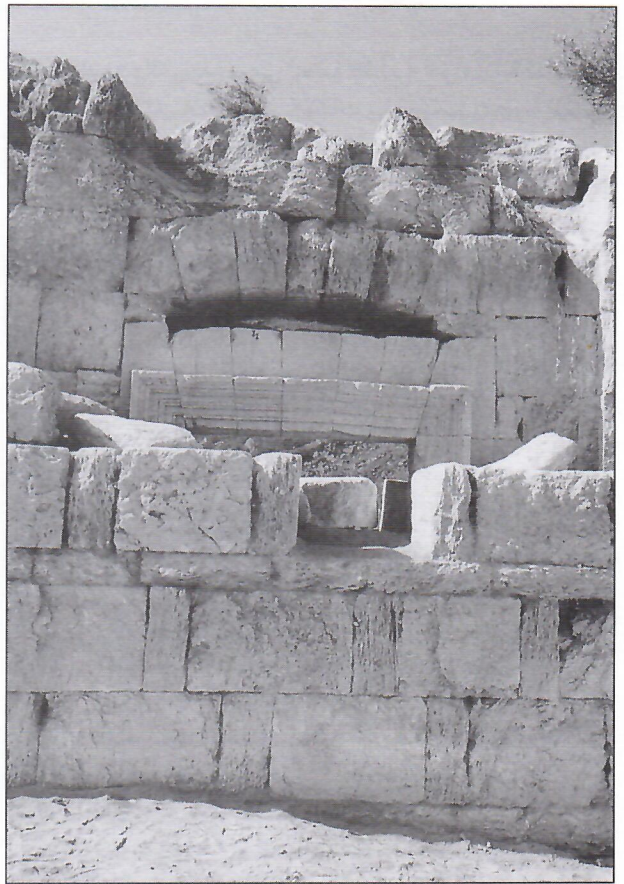
٢١ . المدخل المغلق من الخارج بالجدار الداعم الإضافي.

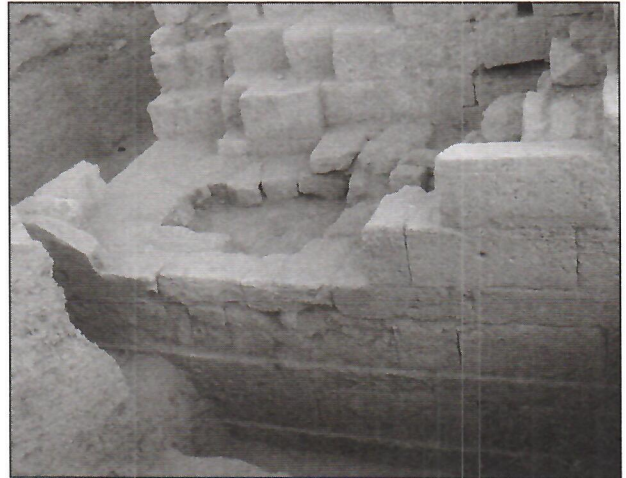
٢٦ . الزاوية الشمالية الشرقية للمسرح من عمارة الجدار الداعم الإضافي في المنطقة D.

المنطقة D (الشكل ٥): تعتبر المنطقة D خارج نطاق عمارة المسرح باستثناء المربعات D3 و D2 و D1 فكان من المناسب العمل ضمن هذه المربعات وذلك لانها تمثل الزاوية الشمالية الشرقية للمسرح والجدار الداعم الاضافي، ففي المربع D1 جرى العمل على ازالة ما يزيد عن ٤م من الطمم وما يتخللها من حجارة كلسية كبيرة متساقطة من الجدار، وكذلك المربع D2 تم العمل به بنفس المستوى، أما المربع D3 فقد عمل به مجس في الزاوية الجنوبية الغربية والتركيز على ما تبقى من عمارة الجدار الاضافي فحفر بعمق يزيد عن ٤م وبالتالي مشاهدة كامل عمارة المسرح الخارجية في الجهة الشمالية والشرقية أصبح ممكناً (الشكل ٢٦) وجزء كبير من الجهة الغربية وبهذا يكون العمل في المناطق D و C و B قد انتهى لحين اكمال العمل في المنطقة A والتي تمثل جسم المسرح بشكل عام، وهي بحاجة لعمل متواصل وتنقيب حذر، خوفاً من استخدام الآليات من خلال المداخل المؤدية للمسرح وحرصاً على عدم فقدان الكثير من التقسيمات المعمارية التي أضيفت في الفترات اللاحقة التي تلت العصر الروماني المبكر، ومن
