موقع أم القطين في البادية الشمالية الشرقية

الموسم الأول ٢٠٠٢

ضياء الدين الطوالبه

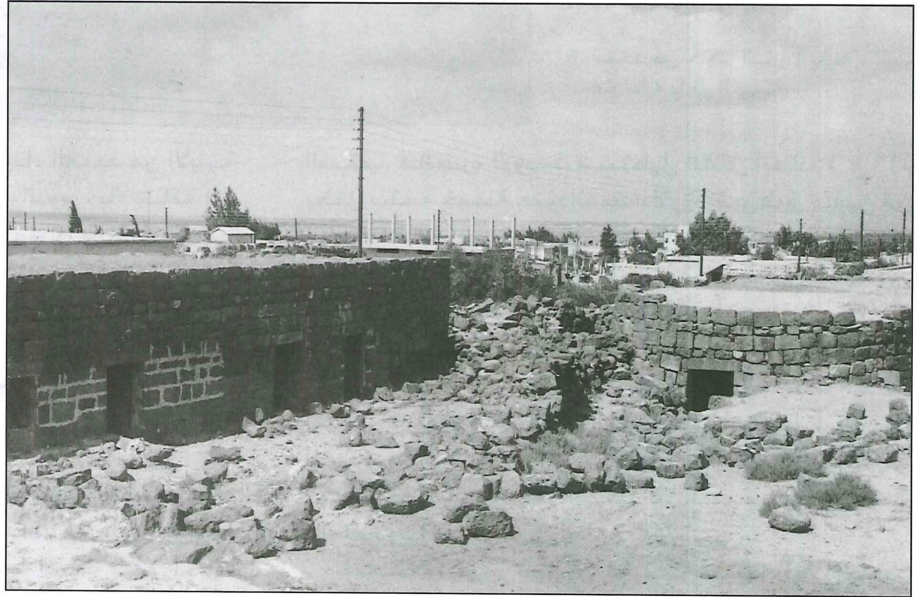
٤. مبنى كنيسة أم القطين قبل الحفريات.

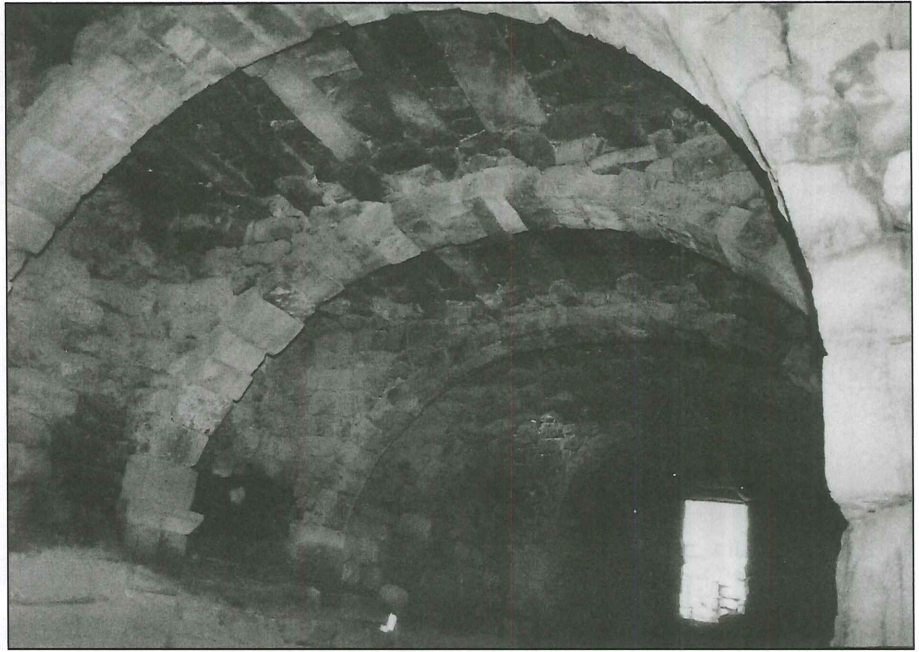
٨. العقود نصف الدائرية داخل صحن الكنيسة.

السقف، فالجزء الأوسط مستطيل الشكل أبعاده ٦ × ١٦ م يحمل سقفه خمسة عقود نصف دائرية تقوم فوق صفين من الدعامات الحجرية الضخمة في كل صف خمس دعامات متقابلة، وقد وضعت الشبائح الحجرية إلى جانب بعضها بين سلسلة العقود مكونة السقف (الشكل ٨).

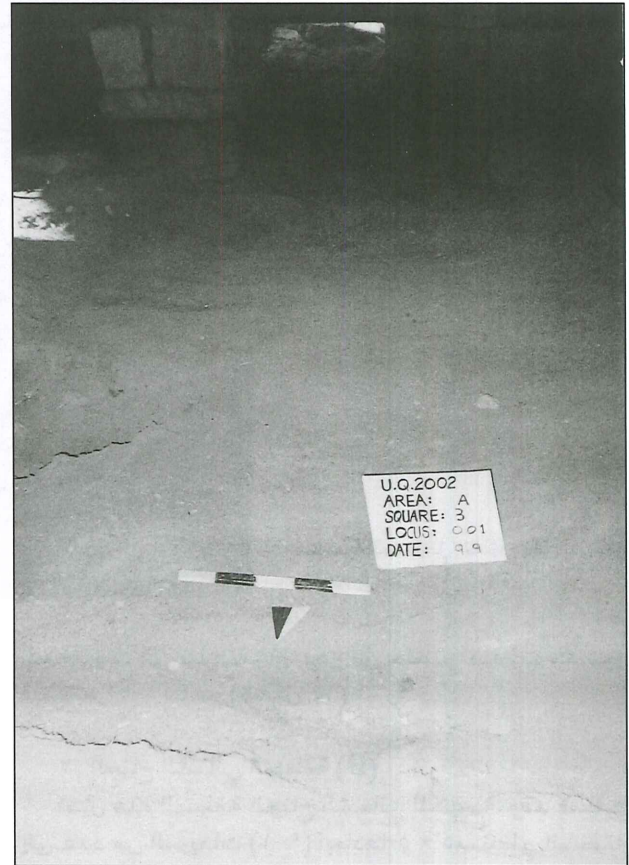
٩. بقايا الأرضية الفسيفسائية منطقة صحن الكنيسة.

وبعد الحفر تم الكشف عن بقايا الأرضية الفسيفسائية تحت الأنقاض (المربعات ١-٣) وهي مدمرة باستثناء بعض الأجزاء المنتشرة في مساحات صغير، وهي ذات لون ابيض مثبتة بطبقة من الجبس أو المونة فوق طبقة قاسية من القصارة تميل إلى اللون الرمادي (الشكل ٩)، أما منطقة الهيكل فمنسوب أرضيتها يرتفع قليلا عن مستوى الصحن وتم الكشف عن بقايا الأرضية الفسيفسائية الملونة (المربعات ٥-٦) والتي تتكون من المكعبات الحجرية الصغيرة الحجم وأشكالا هندسية جميلة حولها إطار زخرفي مجدول (الشكل ١٠).

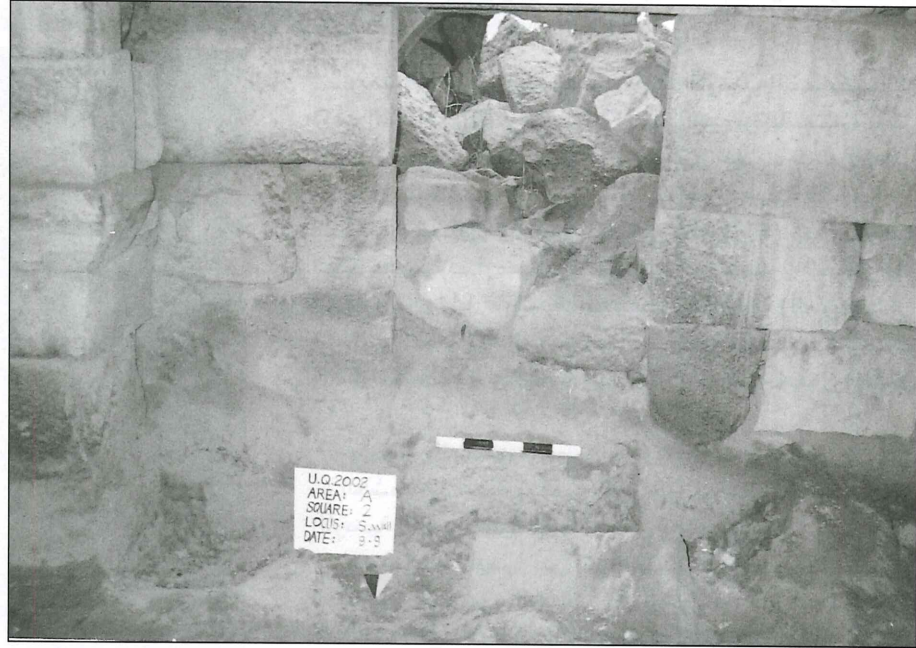
١١. أحد المداخل المؤدية من صحن الكنيسة إلى الجناح الجنوبي.

ويحيط بالصحن مصطبة حجرية بارتفاع حوالي (٢٥سم)، تم الكشف في مربع (رقم ١) عن حوض صغير محفور في الأرضية الفسيفسائية قطرة حوالي (٤٠سم) وعمقه (٢٠سم). وتم الكشف أيضا عن المداخل المؤدية من الصحن إلى الجناحين الجانبيين الشمالي والجنوبي وقد كان الطمغ يغطي هذه المداخل، حيث كشف عن ثلاثة مداخل تؤدي إلى الجناح الجنوبي (الشكل ١١)، ومدخل واحد يؤدي إلى الجناح الشمالي، أما المدخل الرئيسي من الجهة الغربية للكنيسة تبين انه اغلق في فترة لاحقة (الشكل ١٢)، ويبدو أن المدخل الموجود حاليا في حنية الكنيسة نصف الدائرية من الجهة الشرقية للكنيسة كان قد فتح في فترة متأخرة من بناء الكنيسة (الشكل ١٣)، وزخرفت هذه المداخل بأشكال مختلفة من الصليبان حفرت بشكل غائر على عقد المدخل وعلى الجوانب.

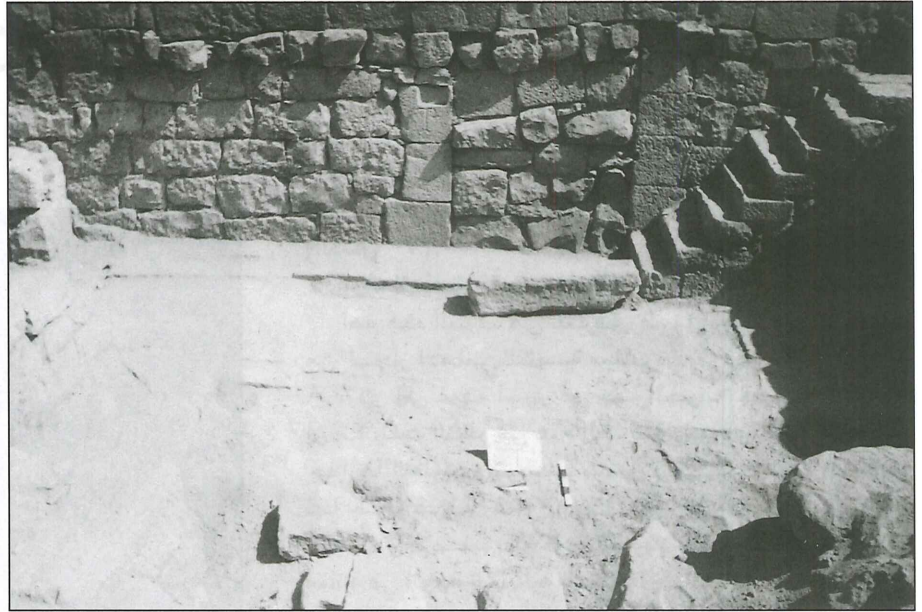
١٢. المدخل الرئيسي المؤدي من المجاز
الأمامي للكنيسة إلى الصحن.

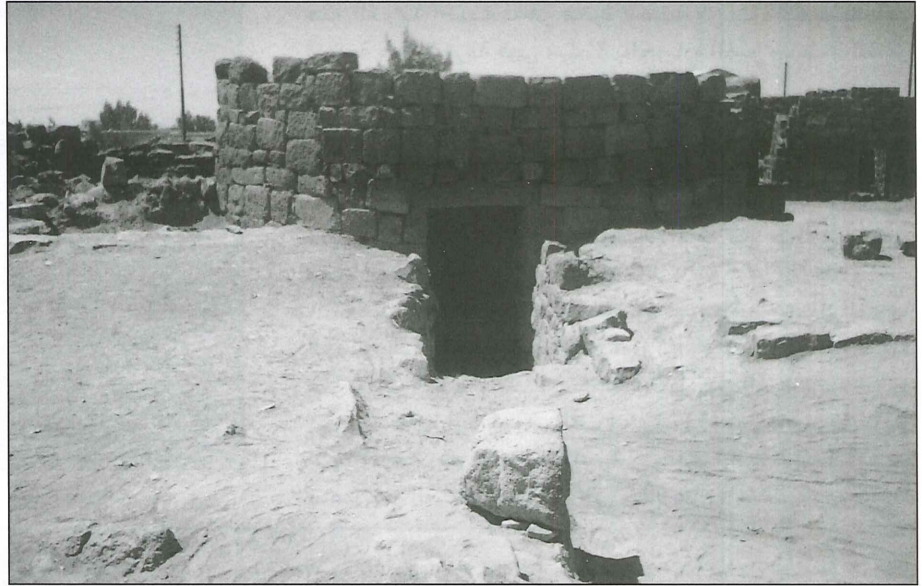
١٣. مدخل في حنية الكنيسة الشرقية.

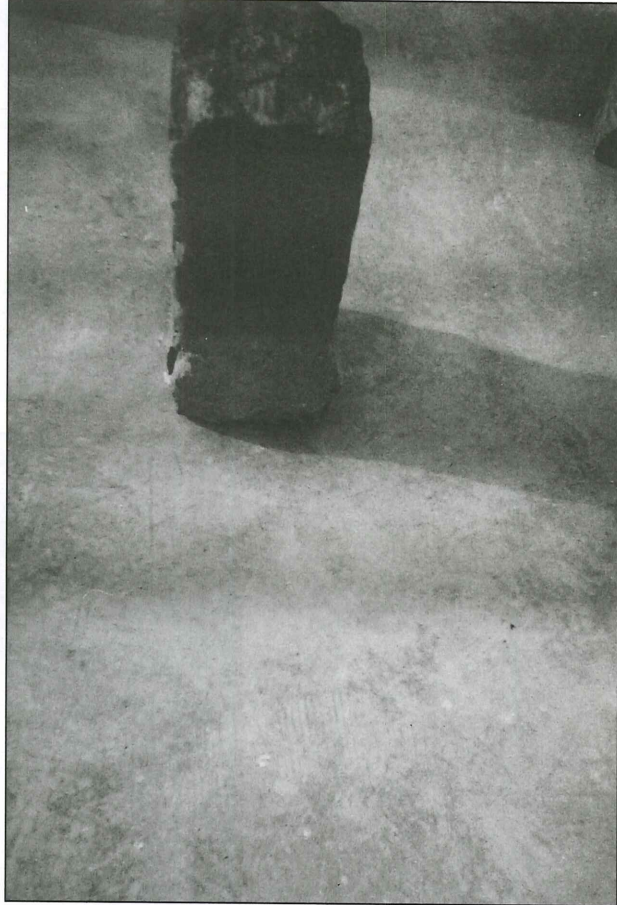
١٤. مذبح من حجر البازلت مكسور عثر عليه أثناء الحفريات.

الحفريات في غرفة (١)، وهو من حجر البازلت مكسور قياساته ١٦ × ٤٥ سم (الشكل ١٤).

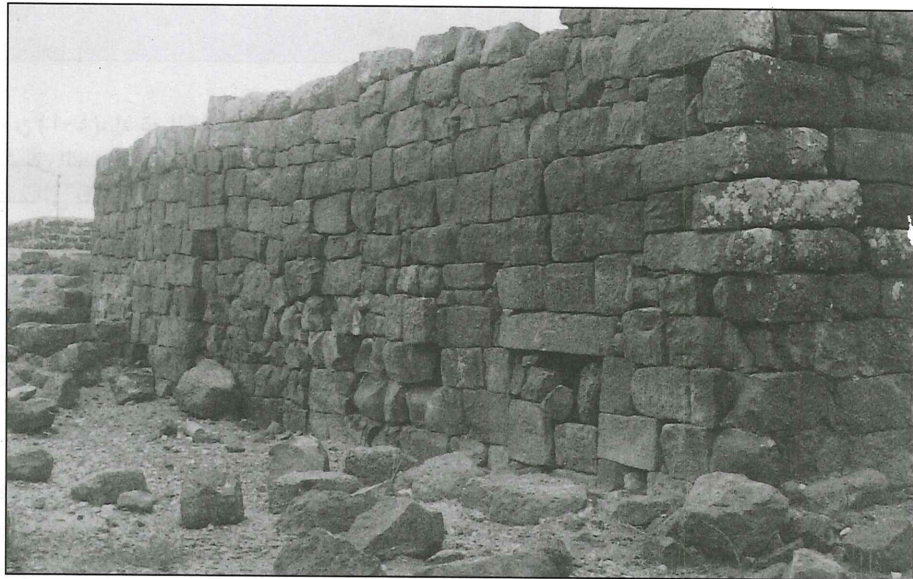
١٥. منطقة الجناح الشمالي للكنيسة قبل الحفريات.

تمثل هذه المنطقة الجناح الشمالي للكنيسة، وقد قسمت إلى عدد من المربعات (١-٩) أبعادها ٥ × ٥ م، تغطي المنطقة الحجارة البازلتية الضخمة المتساقطة وكميات كبيرة من الطمم والأنقاض (الشكل ١٥)، حيث تم إزالة ونقل الحجارة ووضعها في أماكن خاصة لاستخدامها فيما بعد في عمليات الترميم بالكنيسة، وتتميز طبقات التربة في هذه المنطقة بنعومتها وميلها إلى اللون الرمادي الداكن وتتخللها كميات من الرماد.

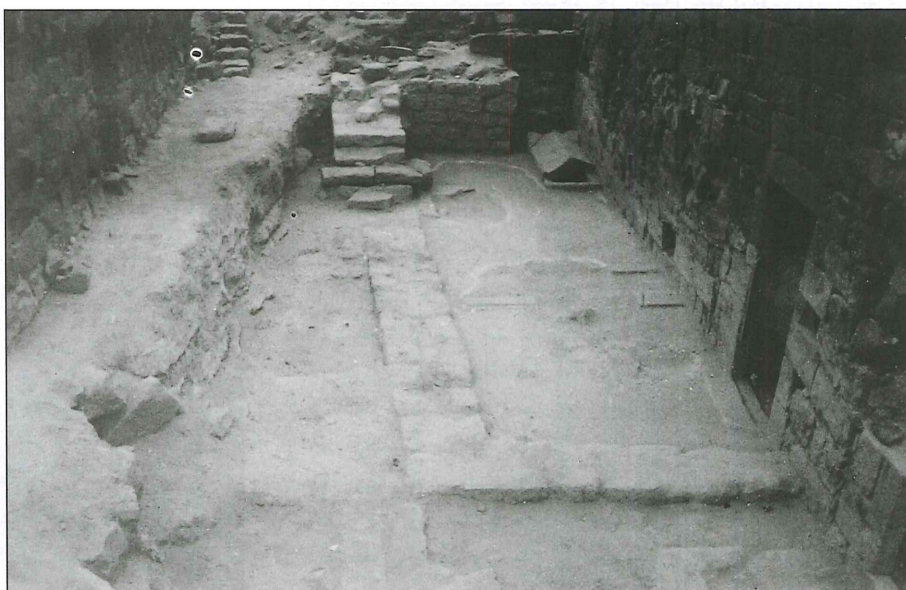
١٧. منطقة الجناح الشمالي بعد إجراء الحفريات فيها.

يبلغ عرض الجناح الشمالي ٣م وطوله ١٠,٥٠م وسمك جداره ٧٠سم، ويؤدي الجناح الشمالي للخارج بمدخل واحد، وفي نهاية الجناح من الجهة الشرقية تم عمل غرفة صغيرة الحجم أبعادها ٣ × ٤م لها مدخل إلى الخارج من الجهة الشمالية (الشكل ١٧).

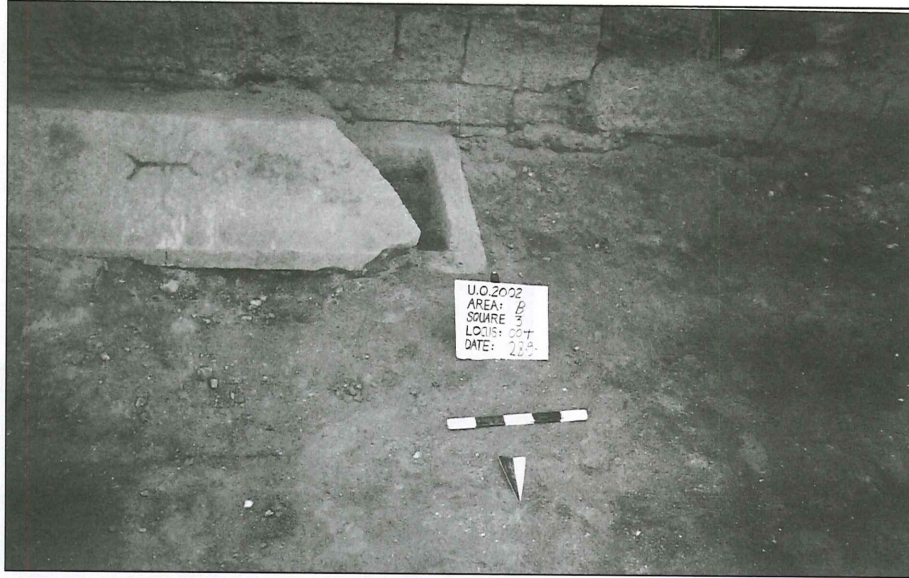
١٨. قبر من حجر البازلت في الجناح الشمالي يزينه صليبين.

وكشف في هذا الجناح (المربع ٣) عن قبر من الحجر البازلتي قياساته ٨٠ . ٢١٠ سم له غطاء مكسور حفر عليه شكل صليب (الشكل ١٨)، وقد عثر فيه على بقايا أكثر من هيكل عظمي، ويبدو أنه قد أعيد استخدامه أكثر من مرة، ويحيط بالقبر أرضية فسيفسائية، وربما يكون صاحب القبر أحد رجال الدين القائمين على الكنيسة، وأهم ما يميز هذا الجزء من الأرضية الفسيفسائية التي يوجد فيها القبر أنها قائمة فوق غرفة فارغة، لم تتمكن من الدخول خوفا من انهيار السقف. والى جانب المدخل الذي يربط الجناح الشمالي بالجناح الأوسط (المربع ٢) توجد كوة صغيرة في الجدار يزينها صليب محفور (الشكل ١٩)، ويحيط بالجدار الخارجي للجناح الشمالي رصفه من الحجارة متوسطة الحجم غير منتظمة الشكل.

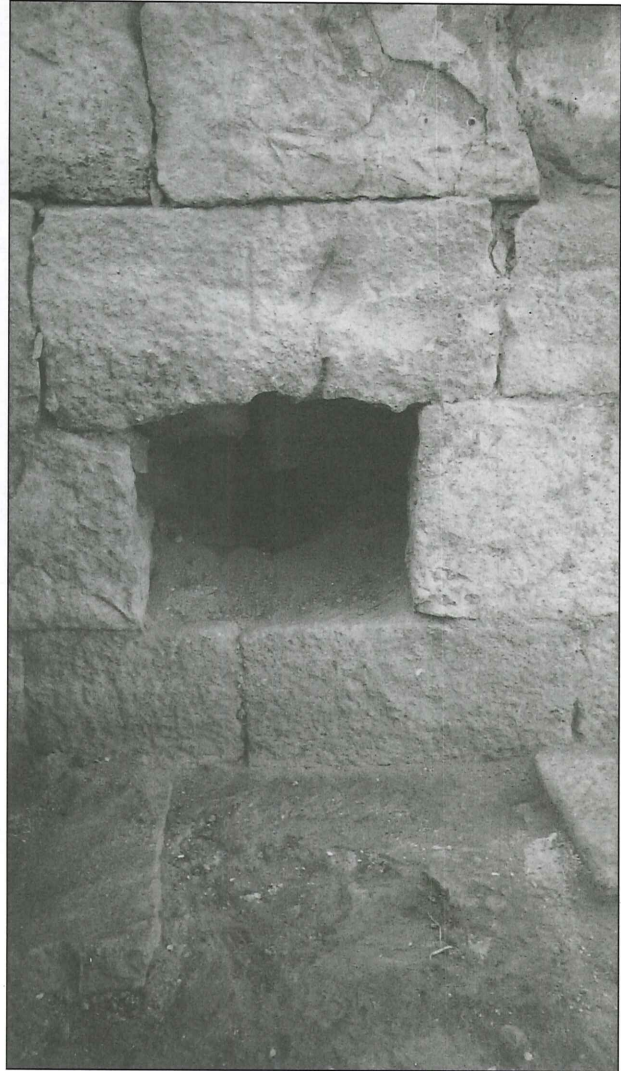
١٩. كوة في الجدار الداخلي للجناح الشمالي يزينها صليب.

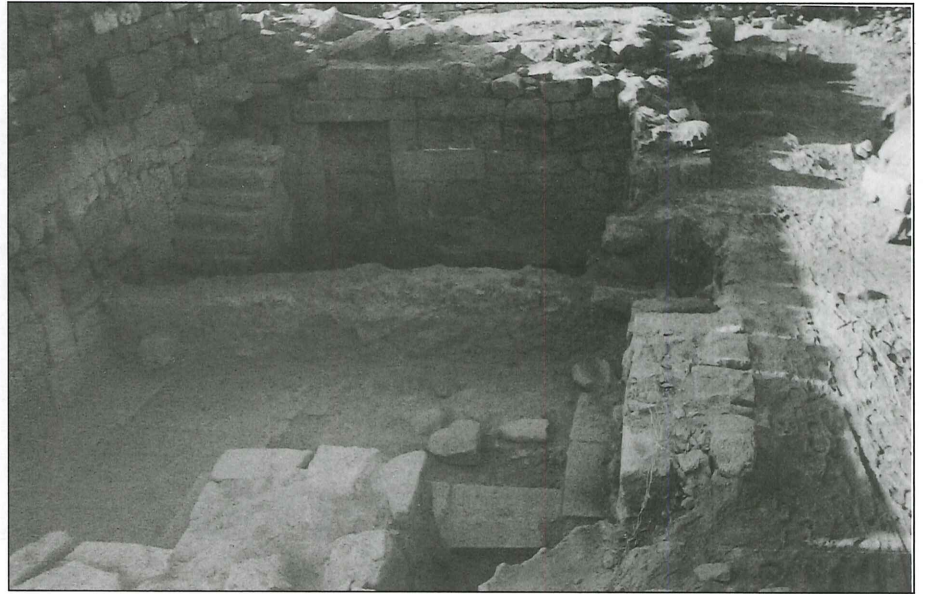
٢٠. المدخل المؤدي من المجاز الأمامي للكنيسة إلى الجناح الجنوبي خلال الحفريات.

يتألف الجناح الجنوبي من عدد من الغرف ذات طابقين، ويرتبط الطابق الأرضي بالصحن بعدد من المداخل، إذ يوجد ثلاثة مداخل تربط غرف الجناح الجنوبي مباشرة بالصحن، ويتم الدخول إلى الجناح الجنوبي من المجاز الأمامي من خلال مدخل حفر على عقدة العلوي شكل صليب ومستطيل صغير (الشكل ٢٠).

وكشف أيضاً عن المدخل الذي يؤدي من الرواق إلى الجناح الجنوبي، ويزين عقد المدخل صليب محفور وشكل مستطيل صغير، وإلى جانب المدخل يوجد درج يؤدي إلى الطابق الثاني ويبدو واضحاً أن الجناح الجنوبي كان بطابقين، ويوجد كذلك درج إلى جانب المدخل الذي يؤدي إلى الجناح الشمالي.

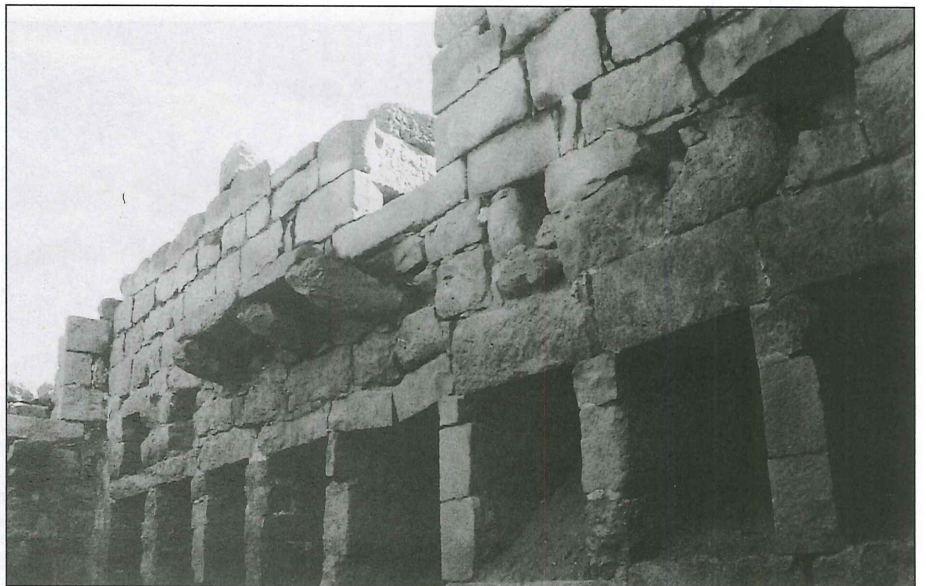
٢١. كوى يتوسطها مدخل في أحد غرف الطابق الأرضي للجناح الجنوبي للكنيسة.

أهم هذه الغرف هي الغرفة رقم (١)، ويتم الدخول إليها من المجاز الأمامي للكنيسة مباشرة وهي طويلة قياساتها ٣ - ٩م تؤدي إلى غرفة أخرى في جهة الجنوب بالقياسات نفسها. إن ما يلفت النظر في هذه الغرفة وجود ثماني كوات في جدارها الجنوبي ويتوسطها مدخل يؤدي إلى الغرفة المجاورة لها جنوباً غرفة رقم (٢)، وقد يكون الغرض الرئيسي لهذه الكوى هو الإضاءة (الشكل ٢١)، ويلاحظ وجود كوة كبيرة مغلقة في الجهة الشمالية المقابلة.

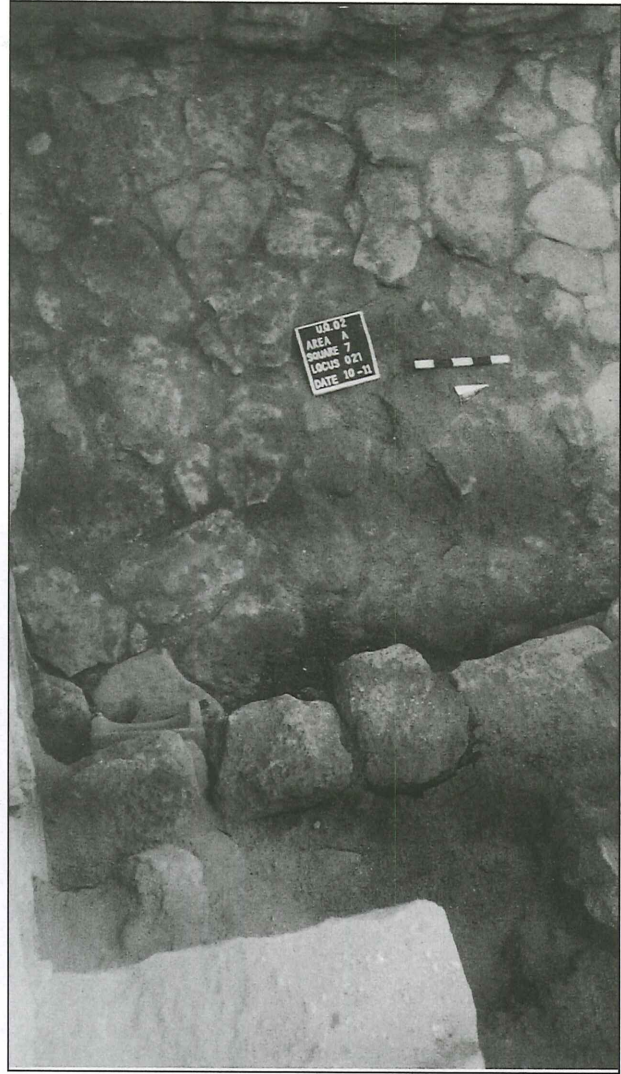
٢٢. أرضية مبلمة بالحجارة في غرف الجناح الجنوبي.

وكشف كذلك عن بقايا جبس بين صفوف المداميك في هذه الغرفة أضيفت في فترة لاحقة من بناء الكنيسة، أما أرضية هذه الغرفة فهي مبلطة بالحجارة الغير منتظمة الشكل رصفت إلى جانب بعضها البعض (الشكل ٢٢).

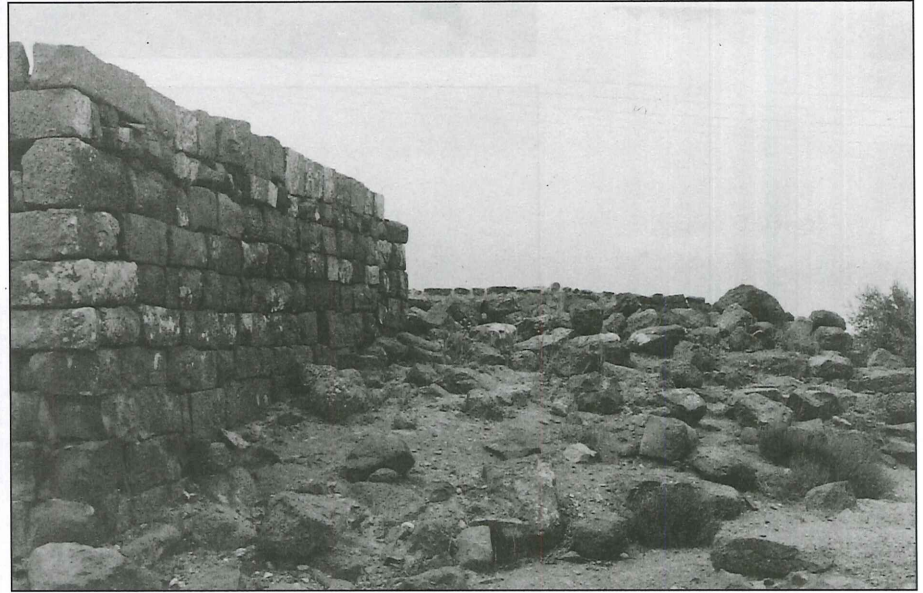
٢٤. المجاز الأمامي للكنيسة قبل إجراء الحفريات.

٥. **المجاز الأمامي للكنيسة منطقة (A):** ويقع غربي منطقة الصحن ضمن المربعات (٧-٨) (الشكل ٢٤)، والهدف من حفره هو الكشف عن ردهة الكنيسة الأمامية وواجهة المدخل الرئيسي المؤدي إلى منطقة الصحن وعلاقته بالأجنحة الجانبية للكنيسة، ومن خلال عمليات الحفر الأولية تم الكشف عن بعض معالم الردهة الأمامية وقد وجد أن المدخل الرئيسي قد أُغلق في فترة لاحقة، وتم كذلك الكشف عن درج يؤدي إلى الطابق العلوي (الشكل ٢٥).

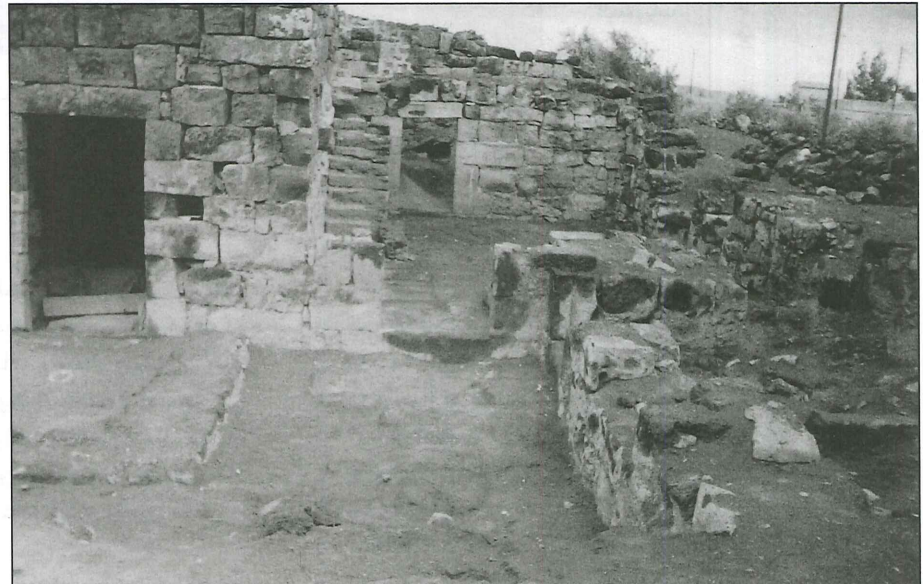
٢٥. المجاز الأمامي للكنيسة بعد إجراء الحفريات.

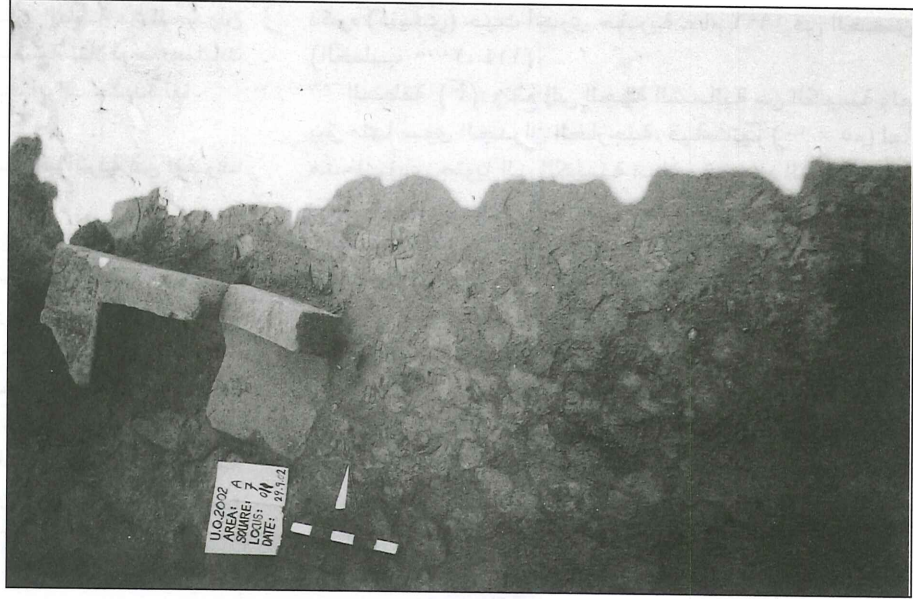
٢٦. مقاعد حجرية بازلتية.

كما تم الكشف أيضاً عن رواق الكنيسة وتبلغ مساحته ٥ × ٨م، أرضيته مغطاة بطبقة من الفسيفساء إلا أنها دمرت وتم بناء أرضية أخرى مكانها من البلاط البازلتي كبير الحجم، وعثر في أرضية (المربع ٨) على تاجيتي عمودين من البازلت ذات طراز أيوني ويبدو أن الأعمدة كانت تزين المدخل الرئيسي، وعثر على ثلاثة مقاعد من الحجر البازلتي مكسورة غداً واحد حفر على مسندة الخلفي صليب، ويبدو أن هذه المقاعد كانت تستعمل داخل الكنيسة (الشكل ٢٦).

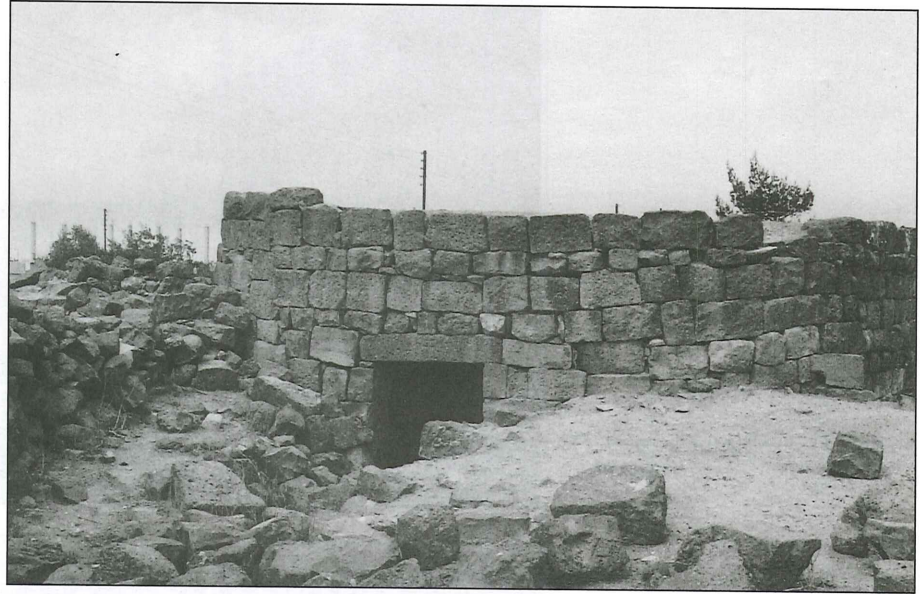
٢٧. الحنية نصف الدائرية من الخارج قبل الحفريات.

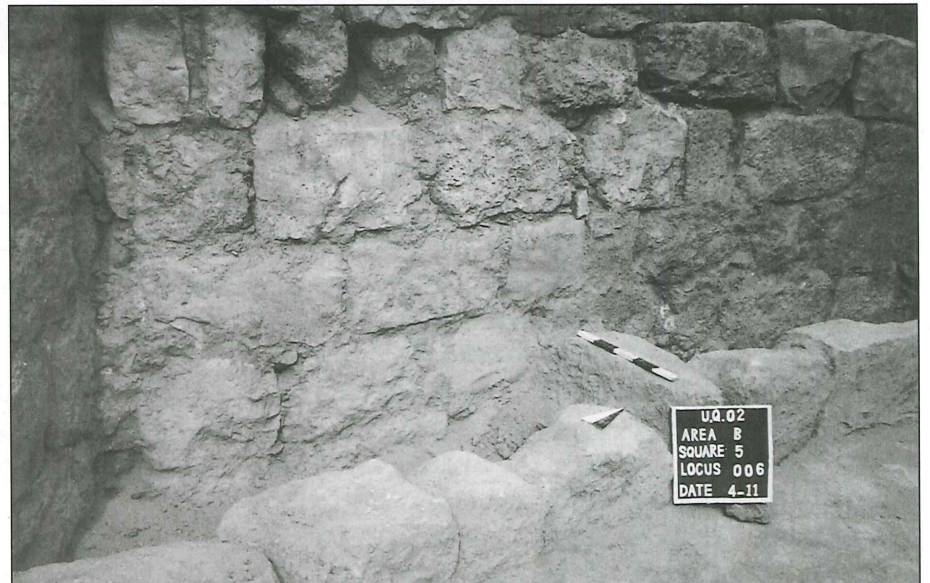
٢٩. أحواض حجرية أو معالف للحيوانات في الساحة الخارجية للكنيسة.

الأحواض أو معاليف للحيوانات بنيت من الحجارة الغير مشذبة استخدمت في فترات لاحقة (الشكل ٢٩).

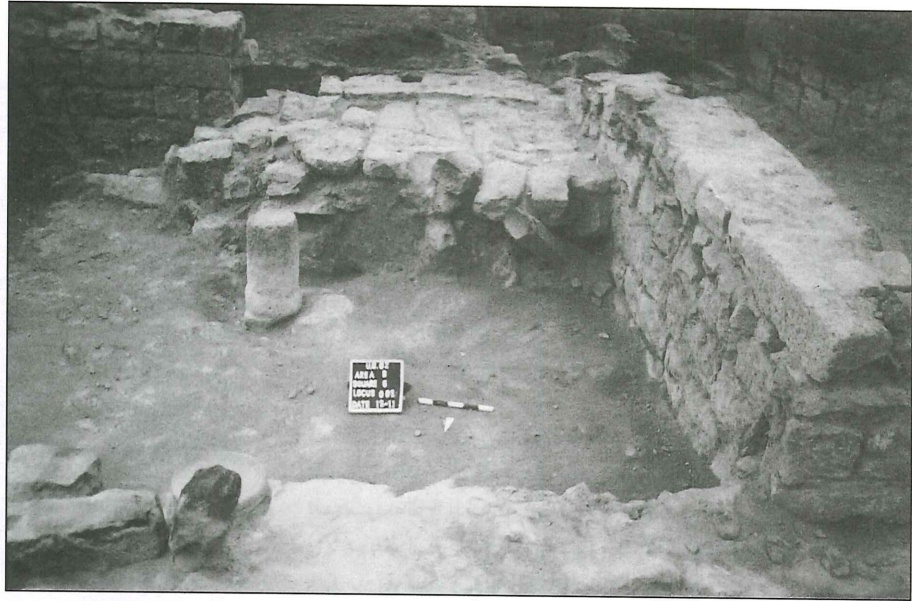
٣٠. بقايا أرضية غرفة مربعة في الساحة الخارجية من جهة الشرق بعد الحفريات.

أما الجدران التي كشفت في المربعات B(5) ، A(10) فهي معاصرة لفترة بناء الكنيسة وهي على شكل غرفة مربعة مساحتها ٥ . ٥م كانت مسقوفة بالشبائح الحجرية الطويلة عثر عليها متساقطة ومتكدسة فوق بعضها داخل الغرفة، وبعد إزالة الحجارة عثر على بقايا أرضية الغرفة وهي من الحجارة المتوسطة الحجم وغير مشذبة (الشكل ٣٠)، ومن الجهة الغربية للغرفة درج يؤدي إلى الساحة الخارجية، ويبدو واضحا أن هذه الغرفة قد أعيد استخدامها في فترات لاحقة وبخاصة الأيوبية المملوكية.

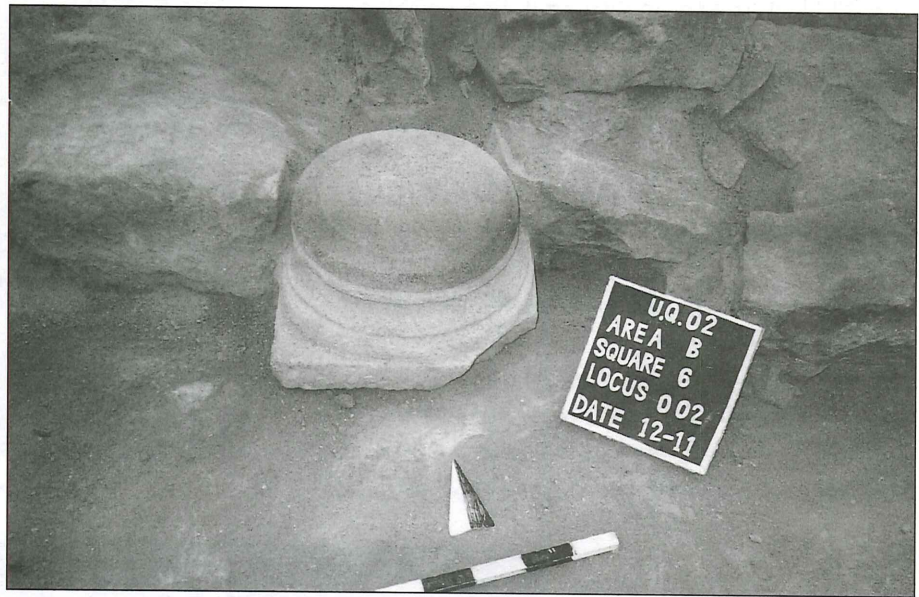
٣١. أحد قواعد الأعمدة خلال الحفريات.

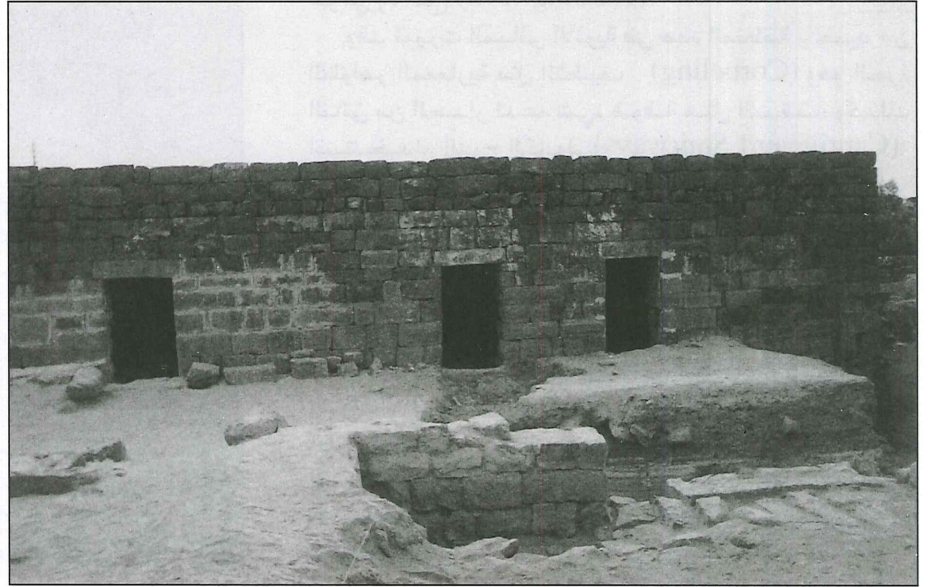
٣٢. الغرف المحاذية للكنيسة المنطقة D.

أما بالنسبة للغرف المحاذية للكنيسة منطقة (D) فقد كشف عن أساساتها وتبين أن هذه الغرف بطابق واحد، وقد أضيفت بعض الجدران أمامها فوق أرضية الساحة خلال الفترات اللاحقة (الشكل ٣٢).
