نتائج حفريات كنيسة الرشادية / الطفيلة

لعام ٢٠٠٢م

حاكم محاميد

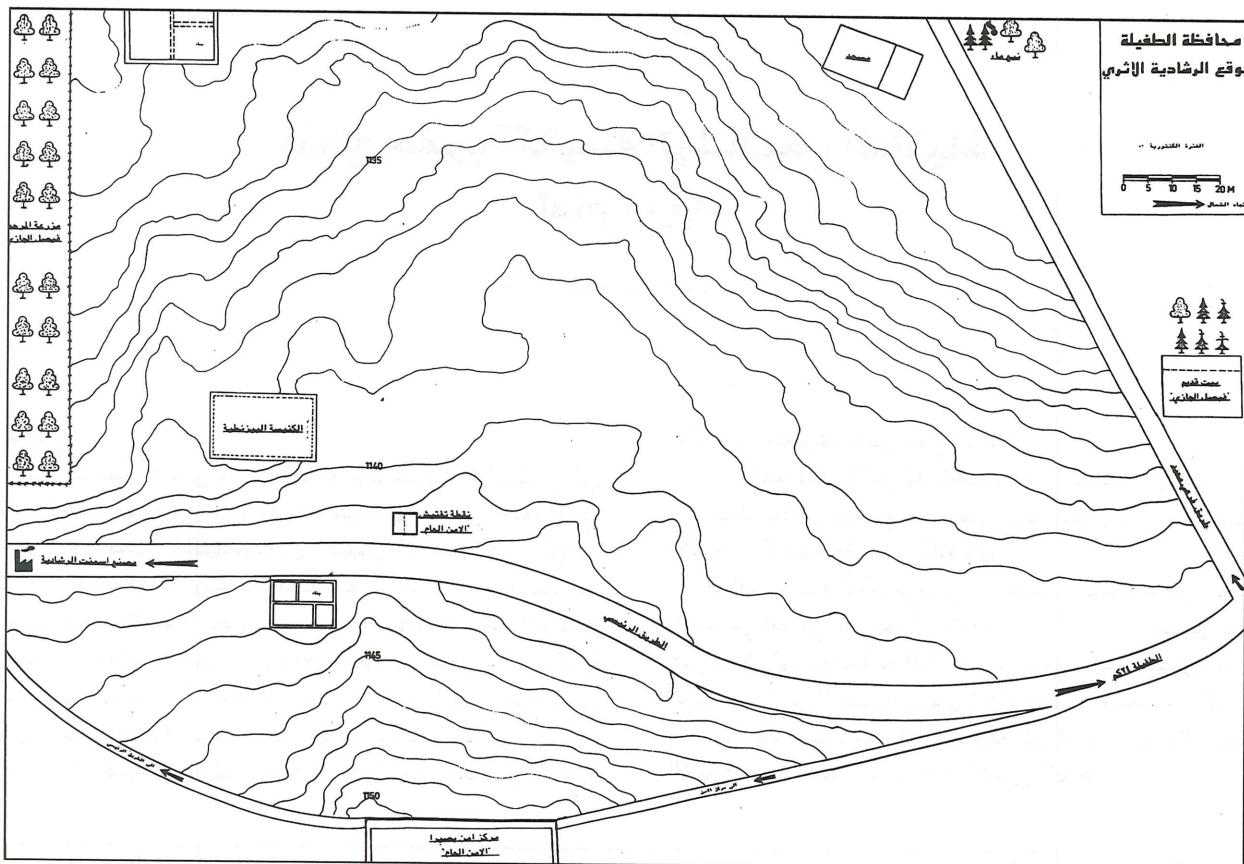
٢. رسم طبوغرافي يوضح الموقع الأثري والكنيسة.

والمقابر والكهوف وآبار جمع المياه.....الخ.
ومن أهم تلك الآثار المكتشفة حديثاً كنيسة الرشادية التي
دشنـت لخلاص مغاليـتس وهي بذلك تكون قد حملـت ذات
الاسم أي كنيـسة مـغاليـتس (الشكل ٢).
قامت دائرة الآثار بإجراء حفـريـة إنـقاـذـية في الجـزـء
الشـمـالي الغـرـبـي من المـوقـع بتاريخ ١٩٩٦/٦/٣ واستـمرـ العمل
قرابـةـ ثـلـاثـينـ يـومـاـ تـمـ الكـشـفـ من خـلالـهـ عن بـعـضـ أـجـزـاءـ
الـكـنـيـسـةـ الـتـيـ لاـ تـبـعـدـ سـوـىـ ثـلـاثـةـ أـمـتـارـ فـقـطـ عـنـ الشـارـعـ
الـرـئـيـسـ هـذـاـ وـقـدـ تـعـرـضـ المـوـقـعـ إـلـىـ التـدـمـيرـ وـنـقـلـ بـعـضـ
الـأـعـمـدةـ مـنـ مـكـانـهـاـ لـقـرـيـهـاـ مـنـ الشـارـعـ (الـشـكـلـ ٣).

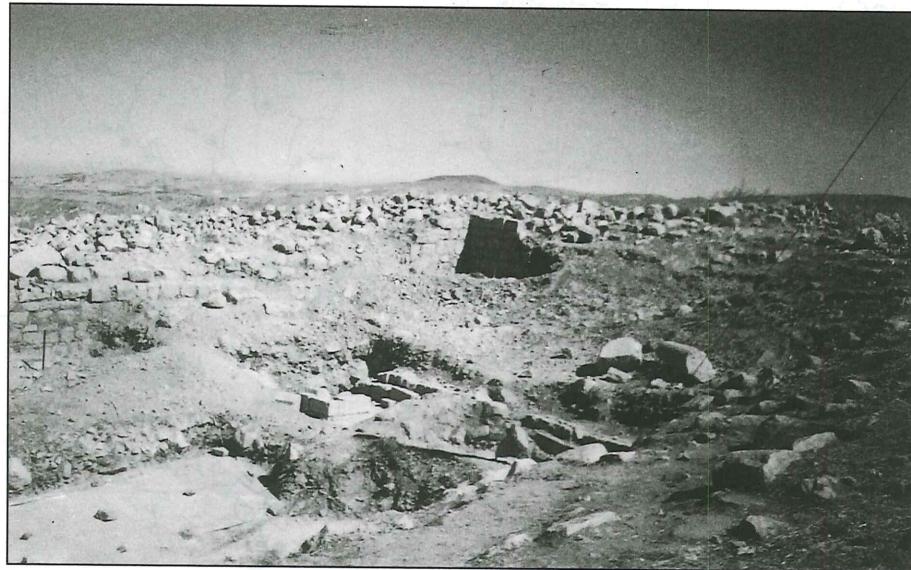
٢. الكنيسة قبل أعمال التقييب.

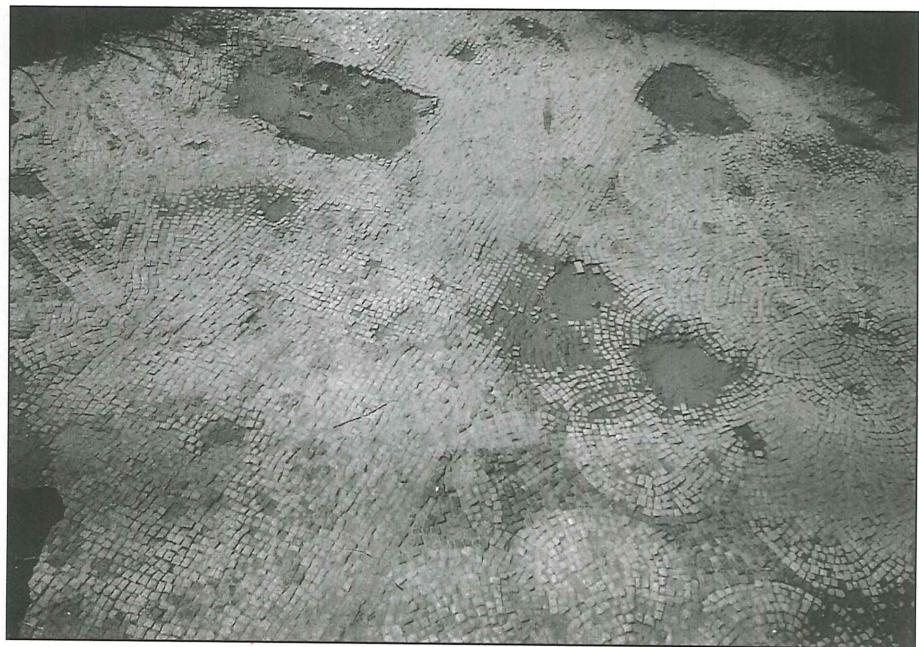
٤. الأرضية الفسيفسائية.

الفخارية، ومن ثم ظهرت الطبقة الثانية بلون رمادي تحوي الكثير من الكسر الفخارية والرخامية. أما الطبقة الثالثة فكانت تعلو الأرضيات الفسيفسائية وقد احتوت على بعض الحجارة الكبيرة والصغيرة (الشكل ٤).

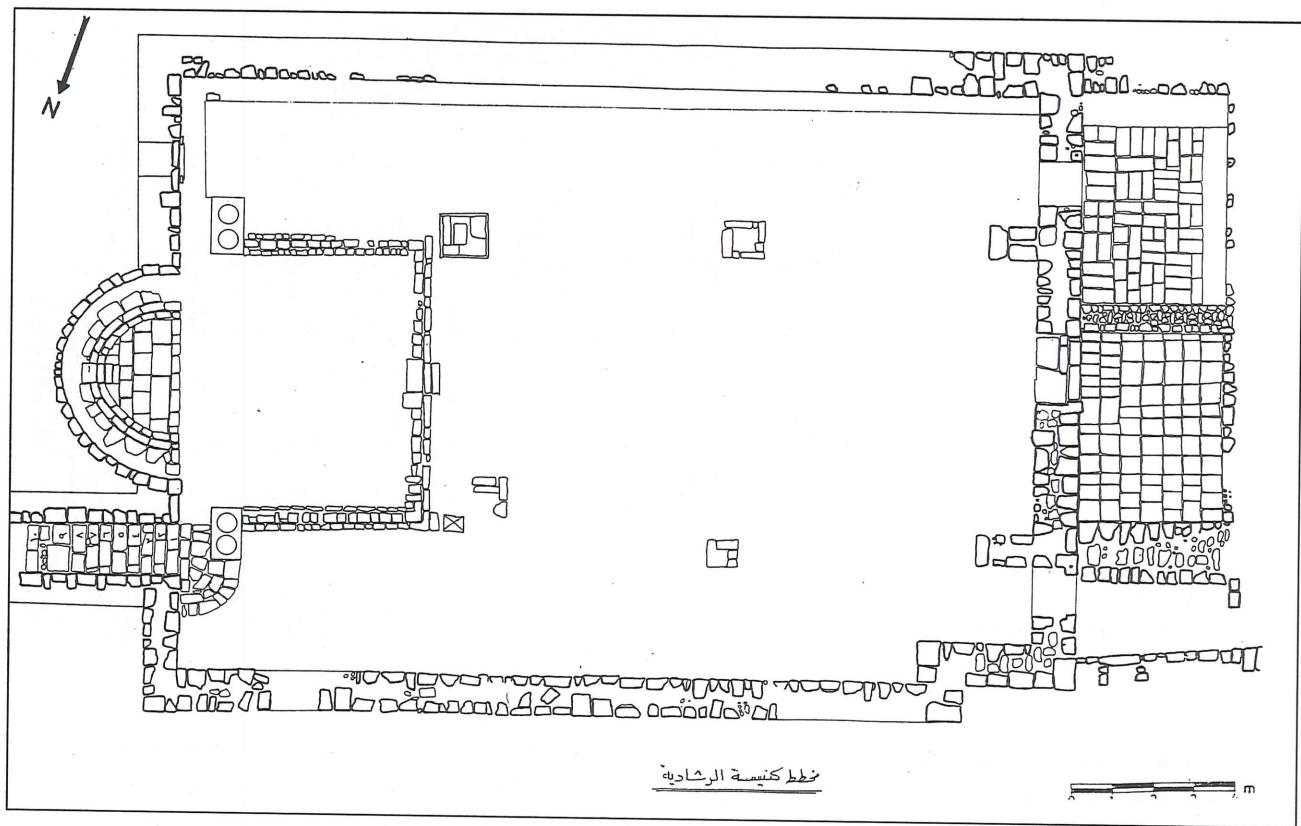
٥. مخطط عام للكنيسة.

بنيت الكنيسة على النظام البازيليكي (الشكلين ٥، ٦)، مساحتها $25 \times 15,5$ م تتكون من ثلاثة أروقة: الأوسط وجناحان شمالي وجنوبي يفصل بينها قواعد الأعمدة التي كانت تحمل سقف الكنيسة الجملوني، بالإضافة إلى الهيكل المتكامل الذي يتكون من الحنية وفيها مقاعد حجرية ومقدع الأوسط يصعد إليها بثلاث درجات وهي مخصصة لكاهن الكنيسة والمنشدين، وكذلك حاجز قدس الأقدس المكون من الألواح الرخامية تتوسطها الأعمدة الرخامية بعضها مكسور والبعض الآخر غير موجودة ويمكنا من خلال الحنية الصعود إلى المذبح الذي يتوسط الحاجز. كما عثر أيضا على غرفتين

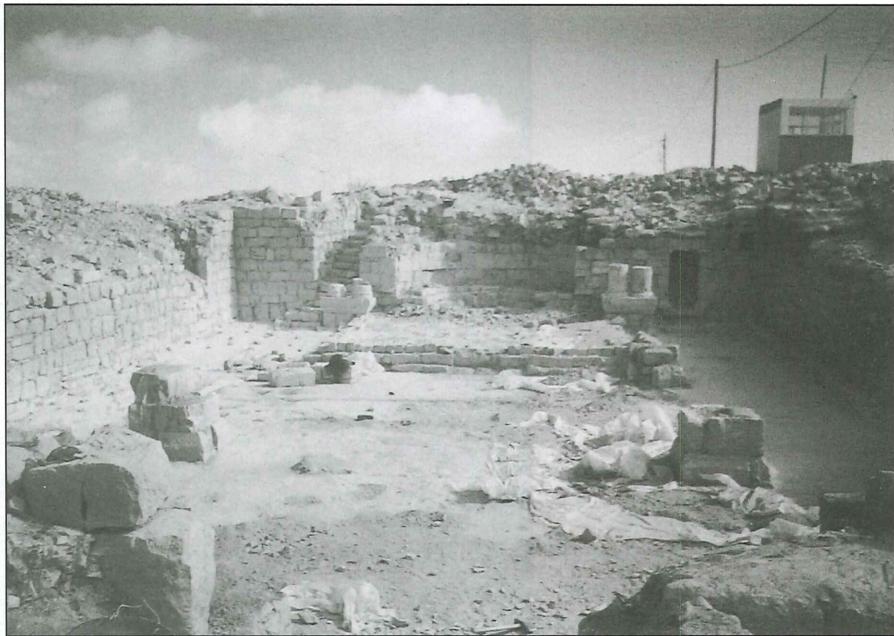
٦. منظر يظهر الكنيسة من جهة الشرق.

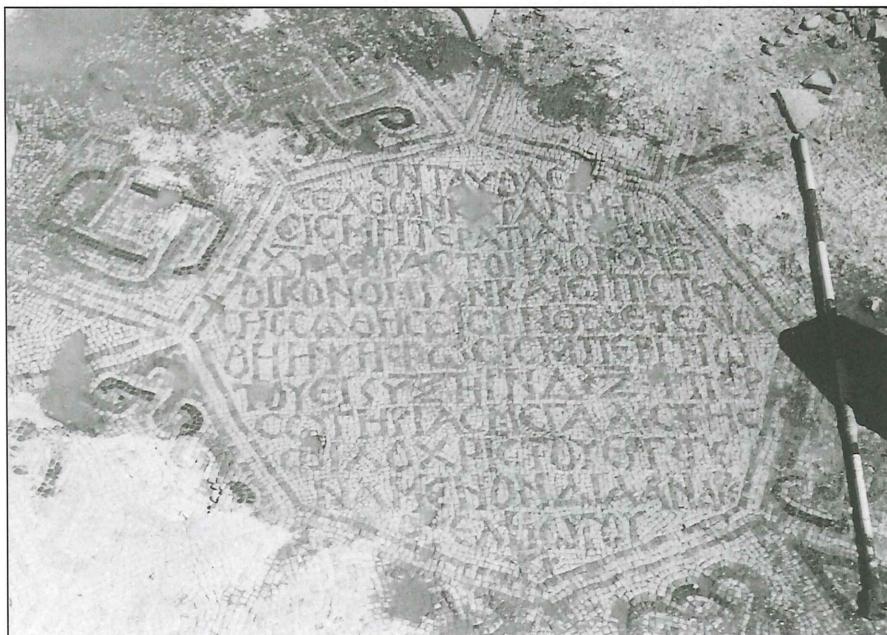
٧. صورة تظهر الكتابة الإغريقية المكتشفة مع الزخارف الهندسية المحيطة بها.

المربع (A6): يقع في الجهة الغربية للكنيسة مساحته ٤٠٤م وبعمق ٢م، تظهر فيه الأرضية الفسيفسائية التي تحتوي على كتابة يونانية تتكون من ثلاث عشرة سطراً داخل شكل ثمانى أحبيط به زخارف هندسية ومربعيات، طول ضلعه حوالي ٥٥ سم حيث أفادتنا ترجمة الكتابة في معرفة تاريخ وضع الفسيفساء وهي على النحو التالي: (في هذا المكان وحسب رغبة السيدة العذراء أم المسيح الكلمة غير المنظورة، وبتدبر من الأيمان الكبير بالله تم إنجاز الأرضيات الفسيفسائية في شهر باريتوس (نيسان) من عام (٤٠٧) في الخمس عشرية السابعة وذلك من أجل خلاص مفالييس المحبة جداً للمسيح، وقد استكمل العمل بجهود وغيره اندريلوس ابن اليتوس (٦٥٠) (الشكلين ٧، ٨). ونلاحظ أن هذه الكنيسة تتبع أسقفية بصرى

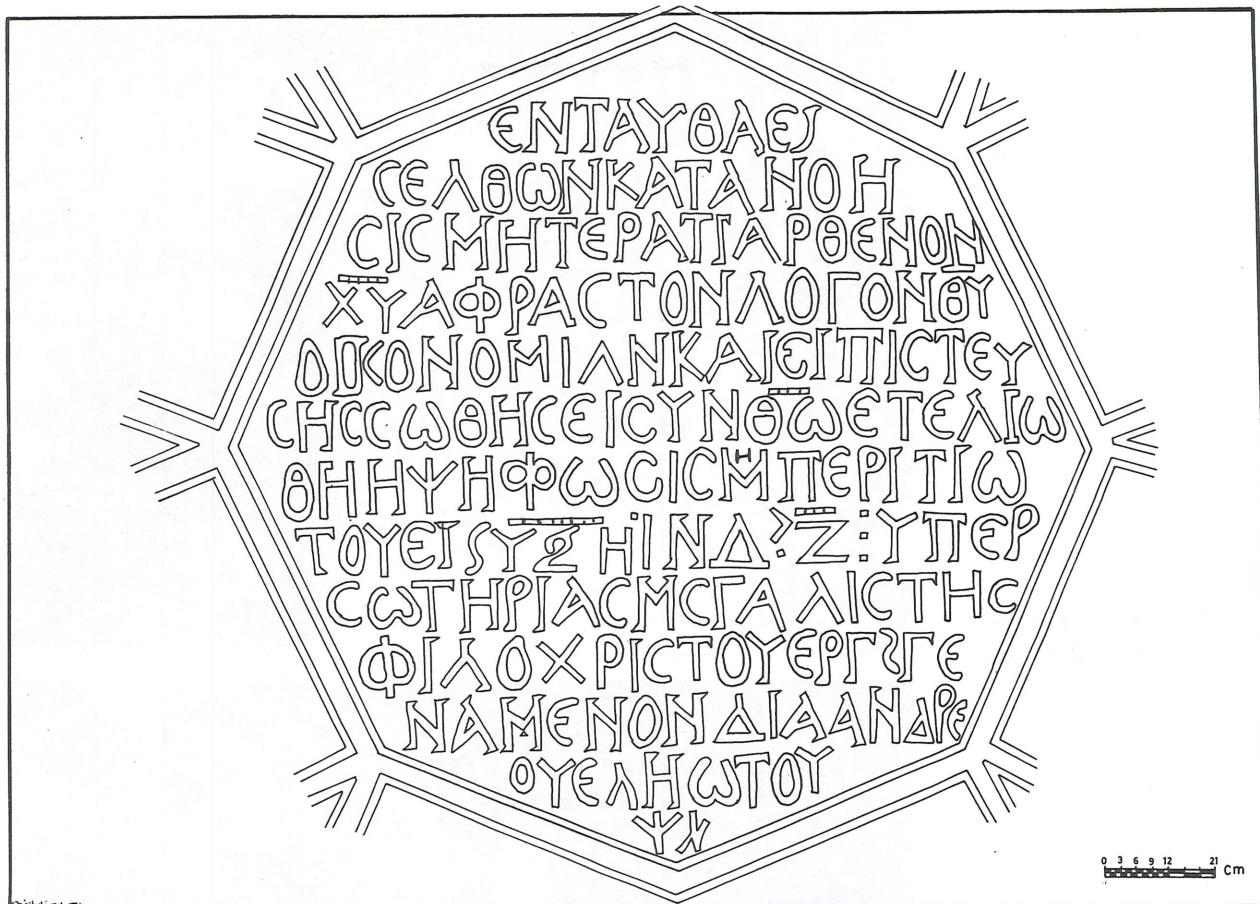
٨. رسم توضيحي للكتابة الفسيفسائية.

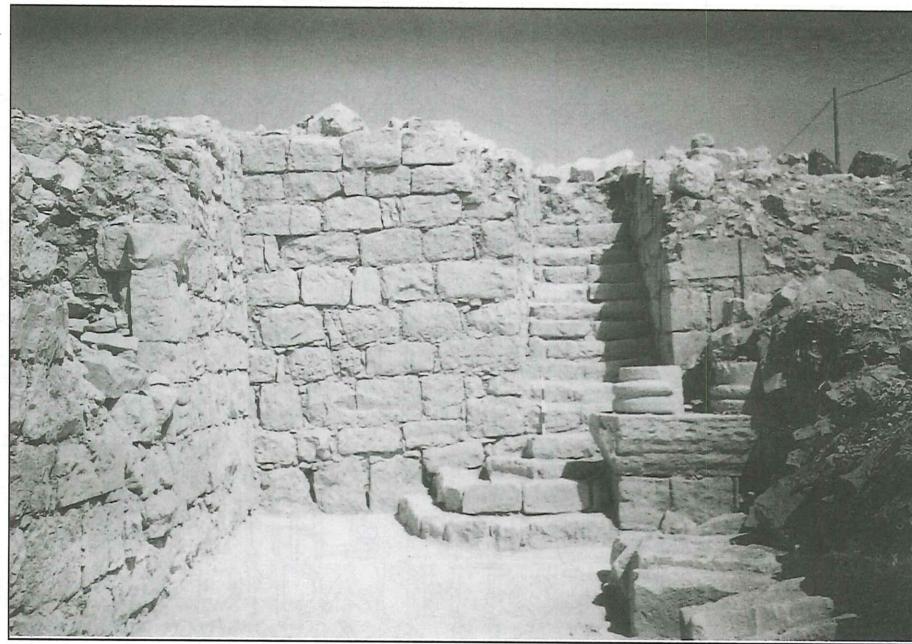
١٠. منظر يوضح الدرج الصاعد للطابق الثاني والجناح الشمالي.

المربع (A9): مساحته ٥٠٤م بعمق ٢م، عثر فيه على بوابتين الأولى في الجهة الشمالية عرضها ١٣٥م وبعمق ٢م، والثانية في الجهة الجنوبية وهي مغلقة يمكن الوصول إليها بواسطة درج يتكون من أربع عشرة درجة (الشكل ١٠)، يبدأ من مستوى الأرضية الفسيفسائية وحتى مستوى سطح الأرض، وعلى جانبي الدرج من الأسفل تم وضع عمودين على قاعدة حجرية وهما من الطراز الدوري، كما عثر أيضاً على مجموعه من الحجارة المشدبة وبعض القطع الفخارية كان أهمها سراج فخاري عليه زخارف نباتية (الشكلين ١٢، ١١).

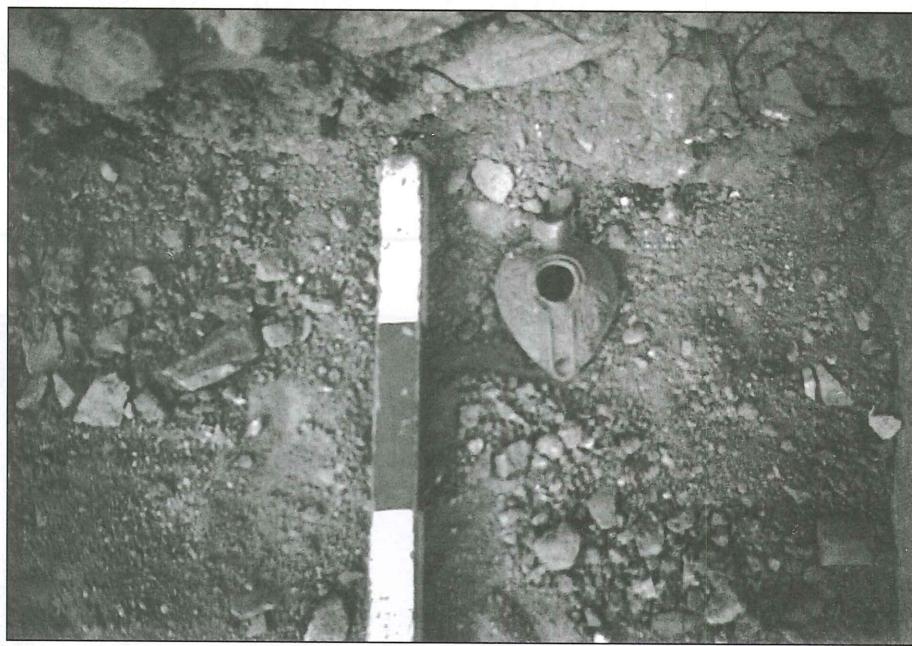
١١. السراج الفخاري المباسي المزخرف.

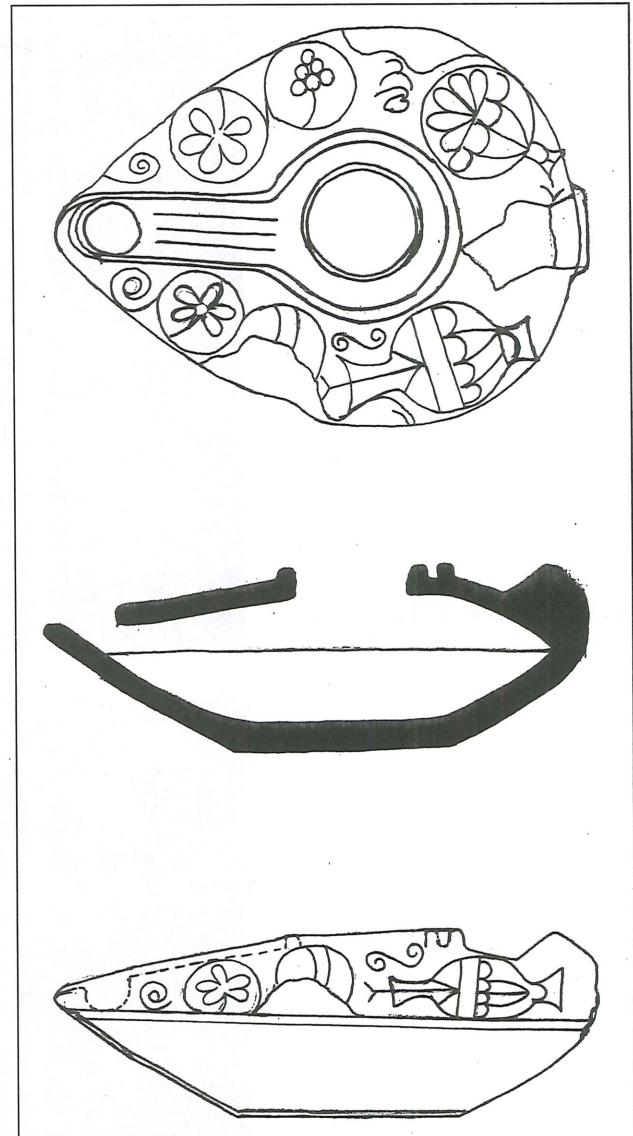
١٢. رسم توضيحي يظهر المقاطع الرئيسية والجانبية لسراج العباسى المزخرف.

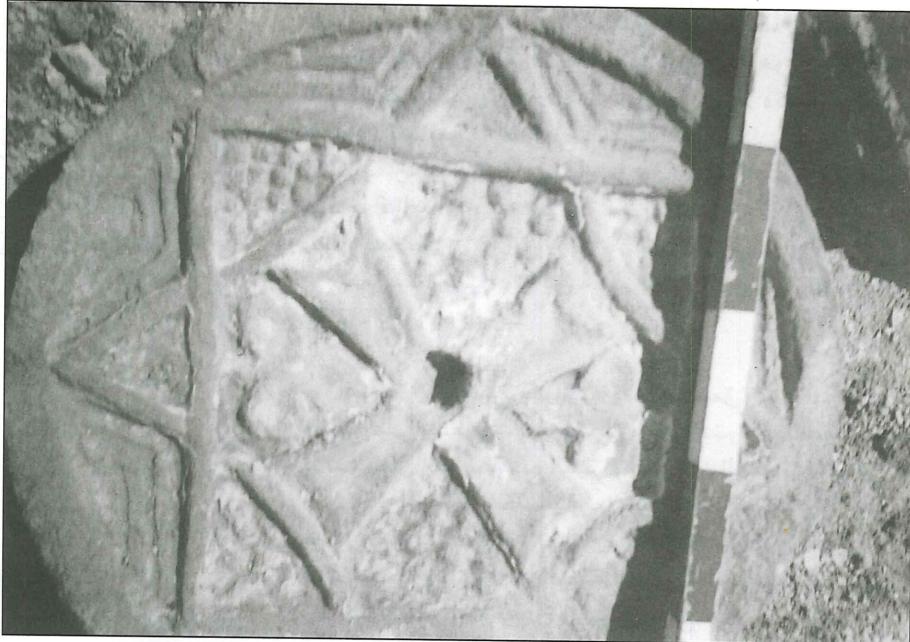
١٤. القاعدة اليمنى للهيكل مع الأعمدة
المزدوجة الدائرية.

المربع (A11): مساحته ٤٠٥م وبعمق ٢م، عثر فيه على زوج من الأعمدة ارتفاعهما من ٧٥ سم إلى ١م (الشكل ١٤)، أما الأرضية الفسيفسائية في هذا المربع فكانت تختلف عن المربعات السابقة لاحتوائها على أشكال هندسية كالمثلثات وهي غير موجودة في الأقسام الأخرى للكنيسة. كما عثر أيضاً

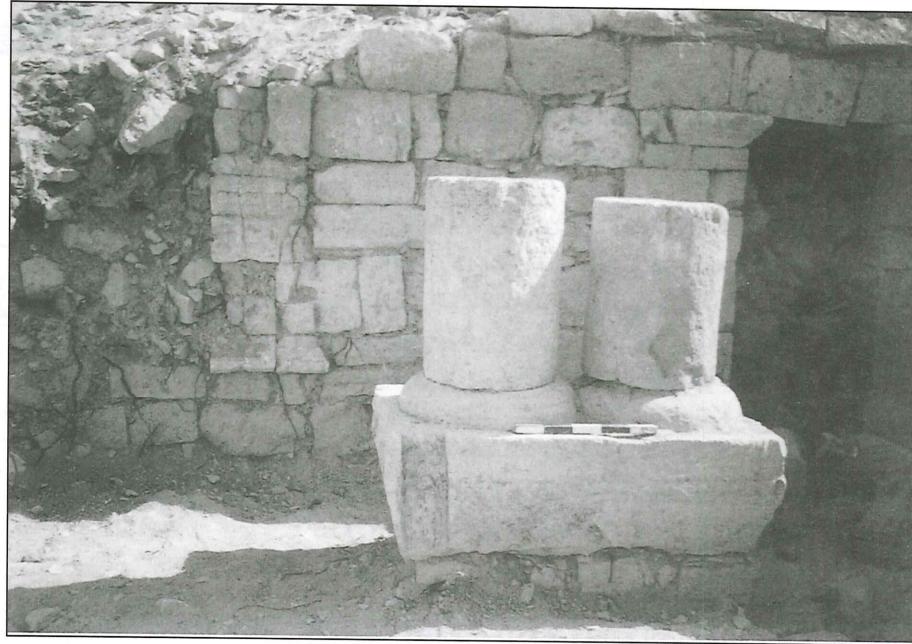
١٥. منظر للحتية مع المقاعد الحجرية الخاصة بالكاهن والمرتلين.

المربع (A12): تبلغ مساحة المربع ٣,٢ × ٢,٨ م وبعمق ٣,٢ م، عثر في هذا المربع على حنية الكنيسة وهي ذات شكل نصف دائري طول قطرها ٣ م ويتوسط الحنية ثلاثة درجات (الشكل ١٥)، كما عثر على ثلاثة أعمدة رخامية بلغت أقطارها ما بين ١,٢ - ١,٥ م وبأطوال متفاوتة ما بين ٣٥ - ٣٠ سم أيضاً على قاعدتين من قواعد تلك الأعمدة في حين اختفت الثالثة والتي ربما نقلت إلى مكان آخر.

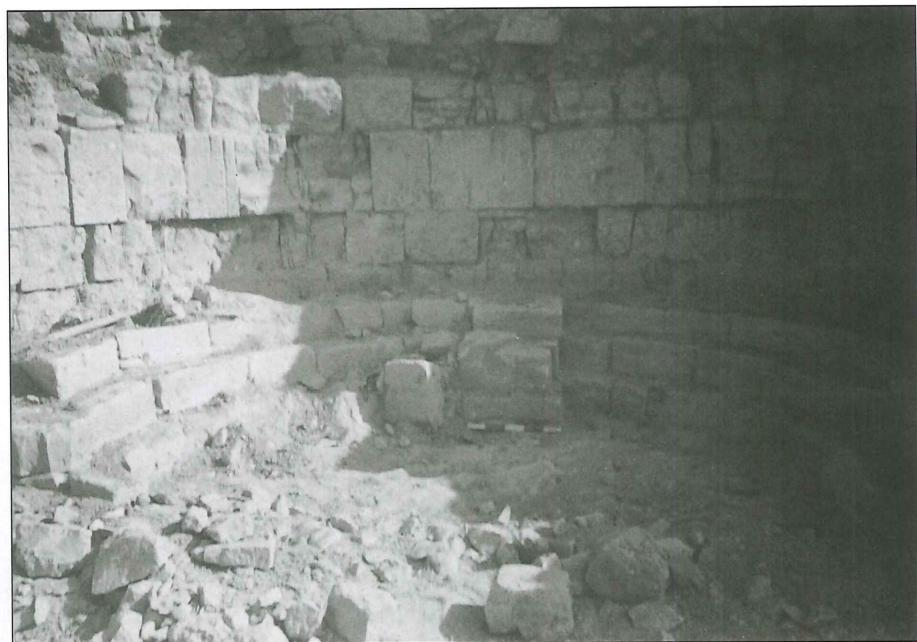
١٦. الأرضية المبلطة لغرفة الصفيرة الفربية.

المربع (A13): مساحته ٢,٨ × ٢,٥ م وبعمق ٣,٢ م، عشر فيه على غرفة صغيره تستخدم لسكن رصفت أرضيتها بحجارة صغيرة مشذبة مربعة الشكل وملساء امتدت على طول الجدار الشمالي للكنيسة (الشكل ١٦).

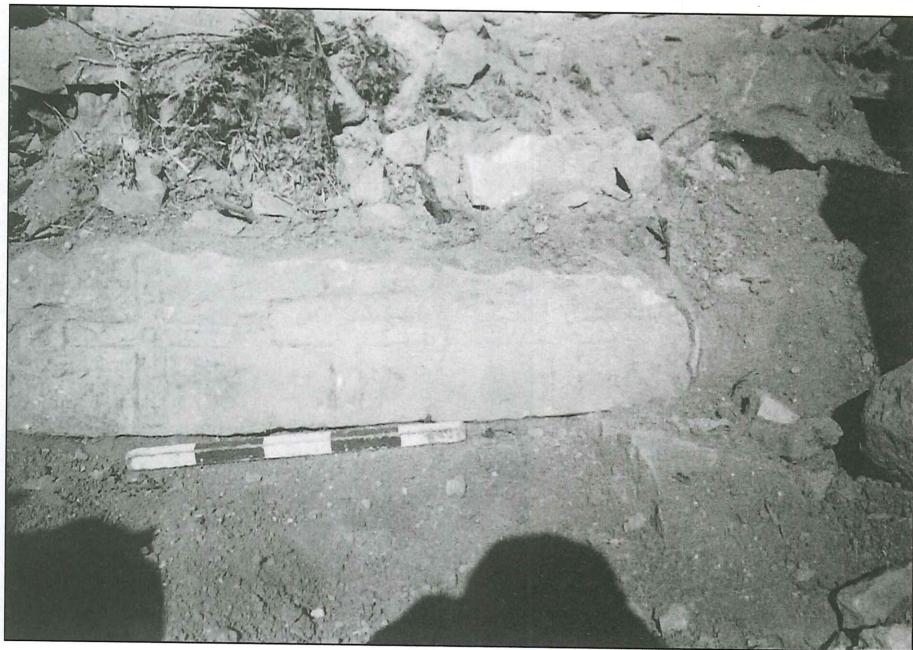
١٧. النحت الرئيس للباب عليه نحت ثلاثة صلبان.

المربع (A14): يقع في الجهة الغربية من الكنيسة مساحته ٣,٢ × ٥,٣ م، عثر فيه على أرضية مبلطة جزئياً، وكذلك على بوابة حجرية تعلوها كشكه حجرية طولها ١م وارتفاعها ٣٠ سم محفور عليها ثلاث صلبان (الشكلين ١٧، ١٨).

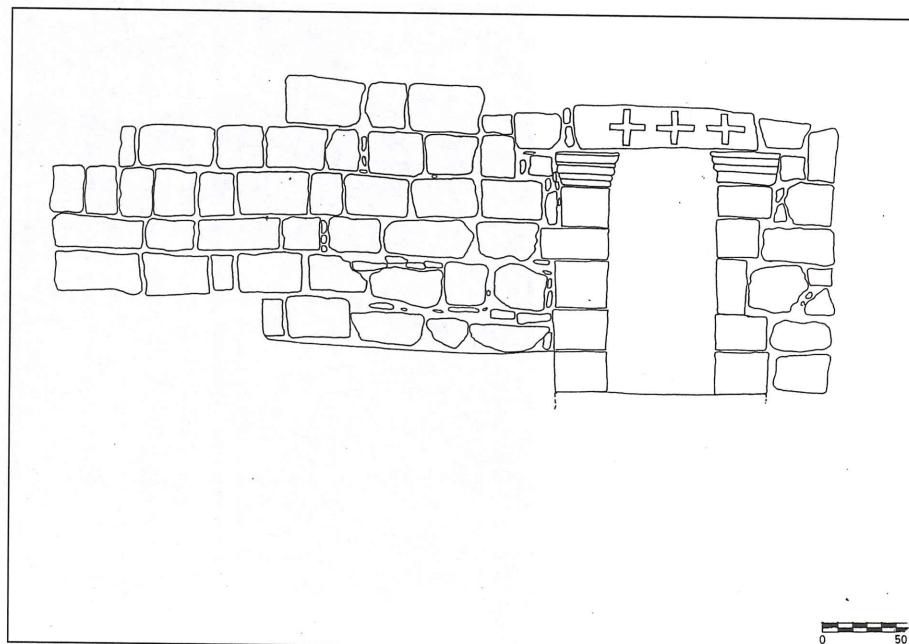
١٨. رسم توضيحي يظهر لنا الجدار والبوابة وكذلك ألحنن المنحوت عليه الصليبان.
