مشروع التنقيبات الأثرية بيت رأس - إربد موسم ٢٠٠٢* تقرير أولي

*سمي المشروع باسم مشروع التنقيبات الأثرية بيت رأس - إربد موسم Bayt Ras-Irbid Archaeological Project (B.R.I.A.P)، ٢٠٠٢، تتحدث المقالة عن الفترة الواقعة من ٦/١ حتى ٣١/٧/٢٠٠٢ علماً أن العمل ما زال مستمراً. قام بأعمال الرسم فراس الروسان وامجد صوالحة

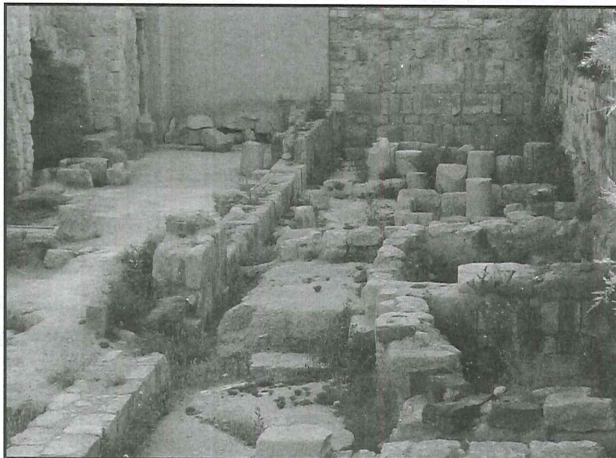
٤ب. أجزاء من الكنيسة الواقعة أمام الأقبية التسعة وسط المدينة.

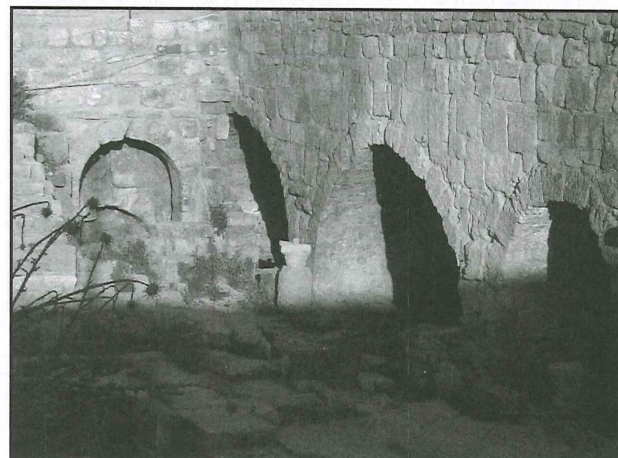
٤أ. الأقبية التسعة وسط المدينة التي نقتب فيها لينزن.

عملها بأجرائها عدد من مواسم التنقيب ما بين الأعوام ١٩٨٥-١٩٨٧م شملت مناطق مختلفة من الموقع لكنها كانت محدودة واقتصرت على إجراء بعض المجسات الإختبارية وكان جل تركيز عملها في منطقة الأقبية التسعة الواقعة بمحاذاة

الشارع الرئيسي للبلدة (الشكل ٤أ، ب)

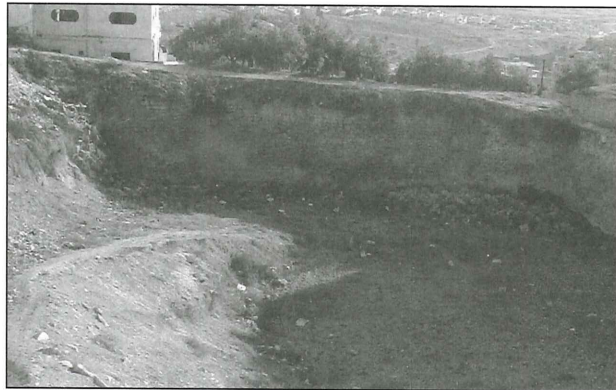
٧. البركة الرئيسية في الجهة الجنوبية من رأس التل.

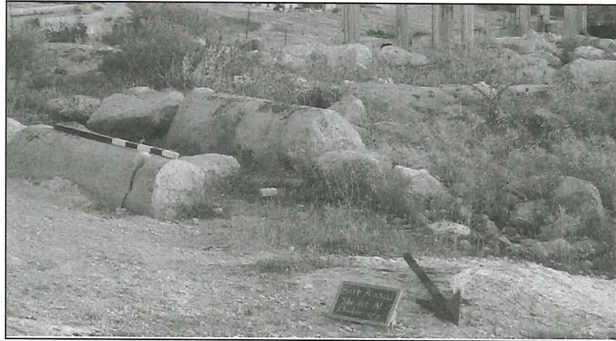
٨. بقايا مقام الخضر في السفح الغربي لرأس التل.

بالرغم من الزحف العمراني الحديث منذ بداية القرن الماضي والذي أدى إلى نشوء مدينة حديثة على أنقاض المدينة الأثرية ومخلفاتها الحضارية (الشكل ٦) فأنا لا زلنا نشاهد بعض من بقايا المدينة الدالة على تطورها مثل الأقبية التسعة والكنائس البيزنطية (الشكل ٤ب) والأرضيات الفسيفسائية المنتشرة في رأس التل المعروف بتل الخضر (الشكل ٦) وفي عطوروز والبركة المشيدة من الحجر الجيري حيث تبلغ مساحتها ٦٤ - ٤٤م، مدعمة بعقود برميلية وبجدران عريضة تزيد عن ٢,٥م (الشكل ٧)، ولإفتقار بيت راس لمصادر المياه الدائمة كالعيون والينابيع فقد لجأ الرومان ومن تلاهم لبناء البرك والأبار لتأمين المياه طوال العام، وبناء السرداب/ النفق الواقع على السفح الغربي لتل الخضر الذي يصل إلى البركة الرئيسية، جدرانه من الداخل مغطاة بعدد من طبقات القصارا ويضم أيضا في أحد جوانبه قنوات مياه مشيدة لنقل المياه للبركة سألفة الذكر (Schumacher 1889: 162-163) ثم المدافن والكهوف والتوابيت الحجرية البازلتية (162-163) والجيرية حول المدينة في الجهة الشمالية والجنوبية ومعاصر العنب ومعاصر الزيتون (الشامي ٢٠٠٢: ٣) ومن ثم مقام الخضر الواقع على المنحدر الغربي لتل الخضر/ رأس التل والذي يمثل بناءً مربع الشكل صغير الحجم لا تزال أساساته واضحة المعالم (Schumacher 1889: 154-155) (الشكل ٨).

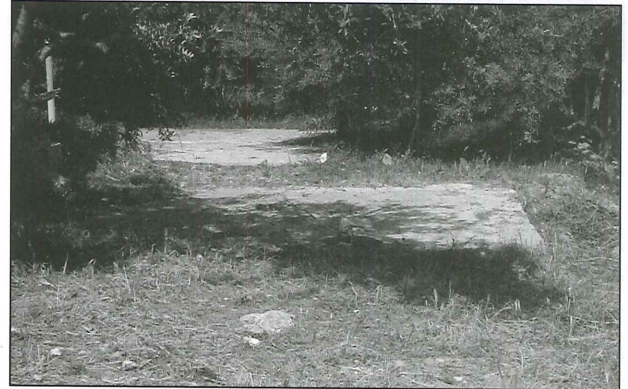
١٠. الحفرة الامتصاصية في الجهة الجنوبية من المسرح في المنطقة A.

المنطقة A (الشكل ٩): لقد تعرضت المنطقة A لاعتداءات بشرية بشكل أوسع فبالإضافة لغرس أشجار الزيتون في جسم المسرح (منطقة المدرجات) أنشئت جدران حديثة فوق أرضية ترابية تحيط بالمنزل المجاورة للمسرح في الجهة الجنوبية ومن الأمور التي تزيد من خطورة العمل في هذه المنطقة أن أحد أصحاب هذه البيوت قام بإنشاء حفرة إمتصاصية منذ ثلاثين عاما (الشكل ١٠) وهي تقع في المربعين E6, F6 تبعا للتقسيم الشبكي للموقع (الشكل ٩) ولأن المنطقة ترابية فهي مشبعة بالمياه العادمة ويستحيل العمل بها أو حتى فيما يجاورها لتجنب إنفجارها خوفا من تدمير الموقع أثريا ومعماريا والأهم من ذلك بيثيا. وأوصي بعدم المغامرة في العمل بالقرب منها إلا بعد حل المشكلة جذريا فيجب سحب المياه وتجفيف المكان وردمها وتركها لمدة عام.

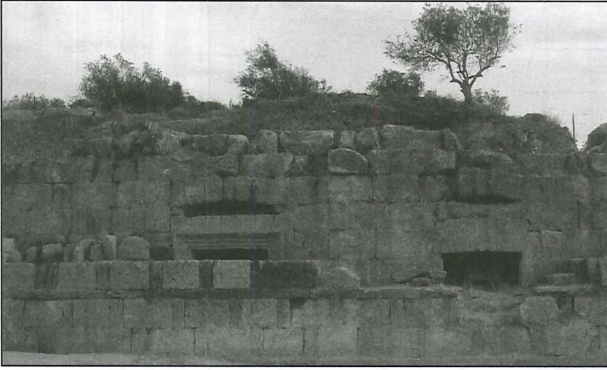
١٥. منظر عام للواجهة الرئيسية الشمالية للمسرح بعد تنظيفها في المنطقة

السالفة الذكر (الشكل ١٤) فكشف عن واجهة المبنى الرئيسية بطول ٥٧ م، بارتفاع متفاوت من ٣-٥ م (الشكل ١٥) تضم سبع بوابات (الشكل ١٦) أهمها ثلاث وتتوسطها بوابة مركزية تقع في منتصف واجهة المسرح (الشكل ١٧، ب)، وعثر على أجزاء من العتب العلوي المتهدم والمغلق في فترة لاحقة في طبقات الردم أثناء عملية التنقيب (الشامي ٢٠٠٢: ٦٧-٦٨). أما المربعات E1، F1، G1، H1 فقد كشف فيها عن أساس جدار يمتد في هذه المربعات كافة بعرض ٥,٥ م (الشكل ١٨، ب)

لقد أظهرت العمارة المكتشفة في الموقع ثلاثة مراحل معمارية في البناء أكدتها الشواهد الأثرية تمثلت بعمارة الواجهة الرئيسية للبناء (واجهة المسرح الشمالية) (الشكل ١٥، ١٦)، ظهر فيها بشكل جزئي ثلاثة مداخل قبل الشروع بالعمل، وكشف عن مداخل أخرى بلغ عددها جميعا سبع بوابات. وهذه الواجهة تمثل العمارة الأقدم وتعود للعصر الروماني القرن الثاني الميلادي، ثم أضيف لاحقا الجدار الداعم الذي شيد أمام الواجهة الرئيسية وملاصق لها ويفلق مداخلها بالكامل، ويعود للفترة الرومانية المتأخرة إذ تم الإبقاء على مدخل في الجدار الداعم يوازي المدخل الرئيسي وبنفس المسافة بعرض ١,٠٢ م (الشكل ١٧ ب) ومسواوي لبوابة الواجهة الرئيسية وهي البوابة المركزية للمسرح (الشكل ١٧ أ)، فترك المدخل مفتوحا لفترة ما ثم أعيد إغلاقه، إذ يعتقد أن بقاؤه مفتوحا كان لتسهيل الدخول للمسرح عبر البوابة الرئيسية من أجل نقل الحجارة من الداخل، يشير ذلك إلى إعادة استخدام حجارة جدران المسرح الداخلية التي كانت تشكل غرف تغيير الملابس و حجارة المقاعد وجدران التقسيمات المعمارية الأخرى في بناء الجدار الإضافي / السور أمام واجهة المسرح حيث أشارت بعض القراءات الفخارية في الموقع أنه يعود إلى العصر الروماني المبكر وأخرى تعود للفترة المتأخرة منه وكذلك فخار يعود للقرنين الخامس والسادس الميلاديين (الفترة البيزنطية)، وعثر أيضا على بعض القطع الفخارية والتي تعود إلى الفترة الإسلامية (الأموية) القرن السابع / الثامن، وتبين بعد قراءة المسكوكات أن بعضها يعود للفترة الرومانية المتأخرة القرن الرابع الميلادي ومسكوكات برونزية

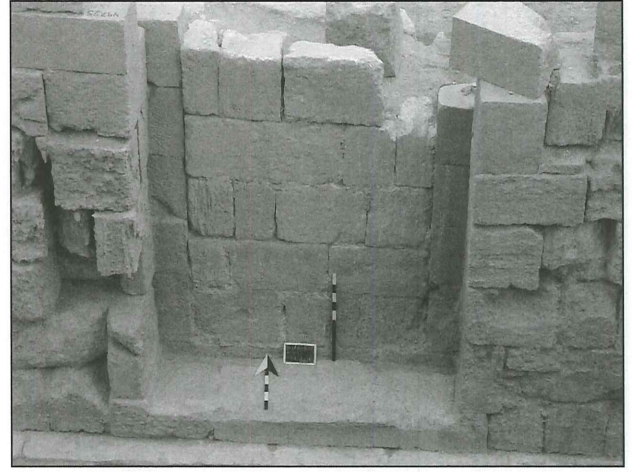
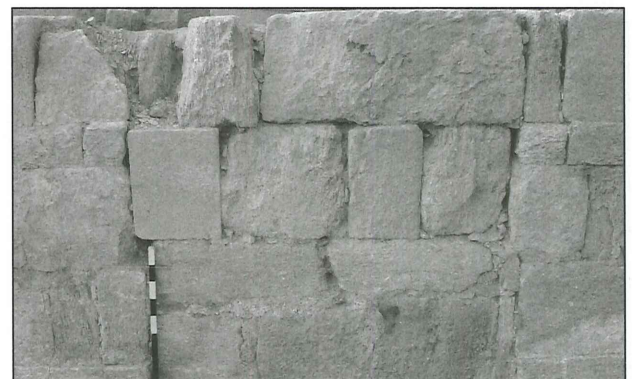
١٧. البوابة المركزية في واجهة المسرح والمغلقة في فترة لاحقة.

١٧. الجدار الإضافي الخارجي الموازي للبوابة المركزية المغلقة لاحقا.

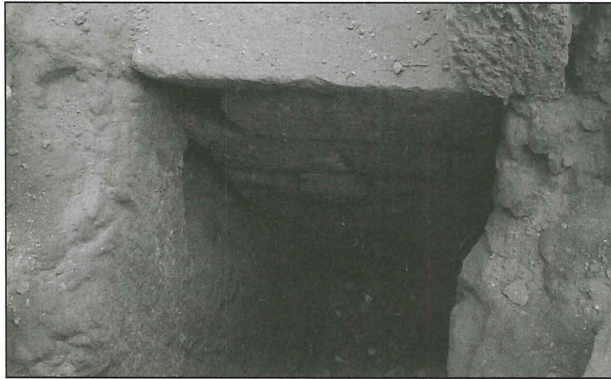
١٩. النفق الذي اكتشف أسفل أرضية المسرح ويتجه إلى الشمال الغربي.

المقطوعة بالصخر الجيري عشر على بلاطات تغلق مدخل يؤدي لنفق أسفل المسرح يسير بشكل منحنى باتجاه الشمال الغربي بطول ١٩,٥٠م وبعرض ١م، بارتفاع ١,٥٠-٢م (الشكل ١٩) وتميز المربع G1 بظهور جدار منحنى مشذب ومزخرف بأفاريز بارزة (الشكل ٢٠)، وظهر كذلك في المربعين H1, I1 مدخل مبني من حجارة كلسية صلبة مزخرفة بأفاريز بارزة (الشكل ٢١ أ، ب) وكشف في المربع J2 عن أرضية حديثة

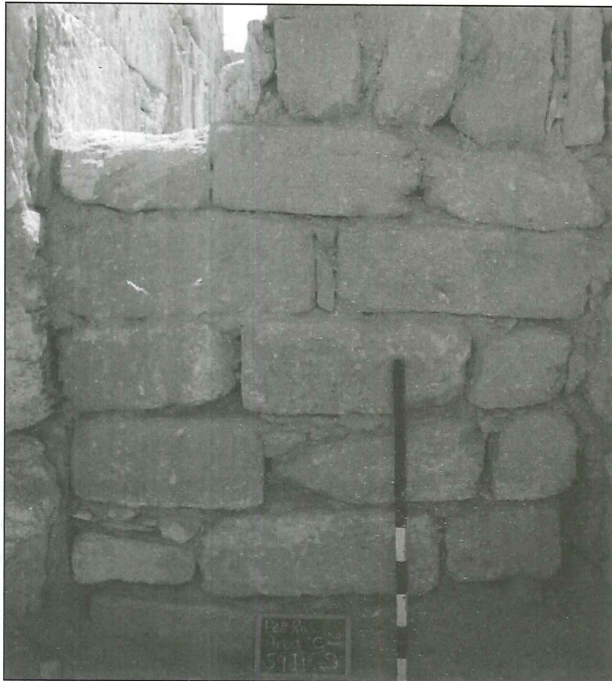
٢٢٤. الجدار الغربي للحجرة الحديثة المثبت باستخدام الطين.

٢٢٤. رسم للجدار الغربي في الحجرة الحديثة المثبت باستخدام الطين.

الثاني من هذا القرن إذ يذكر أهالي البلدة أن الجيش العراقي كان يعسكر في بيت رأس وأن القائد كان قد اتخذ من الموقع الأثري مقراً له وهذه الأرضية جزءاً من بقايا إعادة استخدام الموقع والاعتداء الذي حدث له. وأثناء العمل في المربع نفسه كشف عن بناء مستطيل الشكل (الشكل ٢٣ أ، ب) مكون من ثلاثة جدران حديثة ثبتت باستخدام الطين (الشكل ٢٤ أ، ب) وتمتد أبعاد هذه الحجرة في المربعين J1، I1 أضيفت لتشكّل

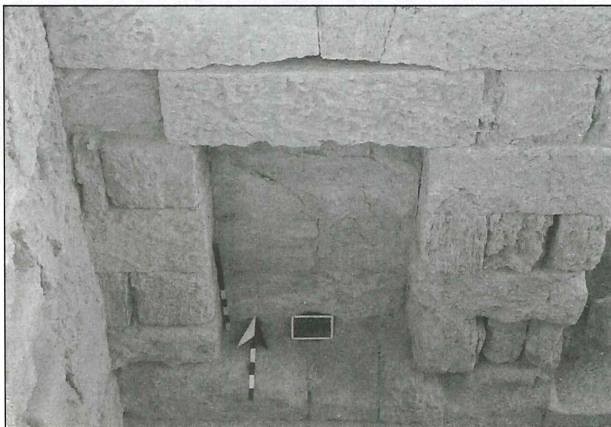
٢٢٦. الحنية / الكوة المغلقة في الجدار الشمالي داخل الحجرة الرومانية شكل ٢٢٥، ب.

٢٢٦. رسم توضيحي للكوة المغلقة في الجدار الشمالي داخل الحجرة الرومانية.

٢٢٧. الحنية / الكوة المغلقة في الجدار الشمالي بعد تفريغ البناء المضاف فيها.

٣٧ب. رسم توضيحي للحنية / الكوة المغلقة في الجدار الشمالي.

مع الجدار الشمالي الرئيسي للمسرح حجارة صغيرة أبعاده ٢,٢٠ × ١,٢٥ م، واستخدم مدخل المسرح الواقع في الجزء الشمالي الغربي مدخلا لها حيث بنيت بطريقة عشوائية بصف واحد من حجارة المسرح الكلسية كمثال على التخريب وإعادة الاستخدام الحديث للمواقع الأثرية وهو امتداد لما جرى في المربع J2 وهذه الحجارة إضافة وتوسعة داخلية لأرضية الحجارة الإسمنتية. وفي المربعين J1، J2 تم الكشف عن حجارة مستطيلة في الجزء الشمالي الغربي من المسرح طولها ٨٠,٤ م وعرضها ٣ م (الشكل ٢٥ أ، ب) في جدارها الشمالي (الواجهة الرئيسية) من الداخل كوة كبيرة غير نافذة كانت قد أغلقت بشكل عشوائي لاحقا (الأشكال ٢٦، ب-٢٧ أ، ب).

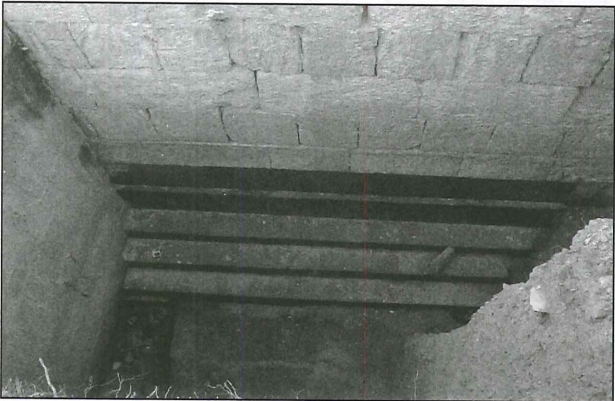
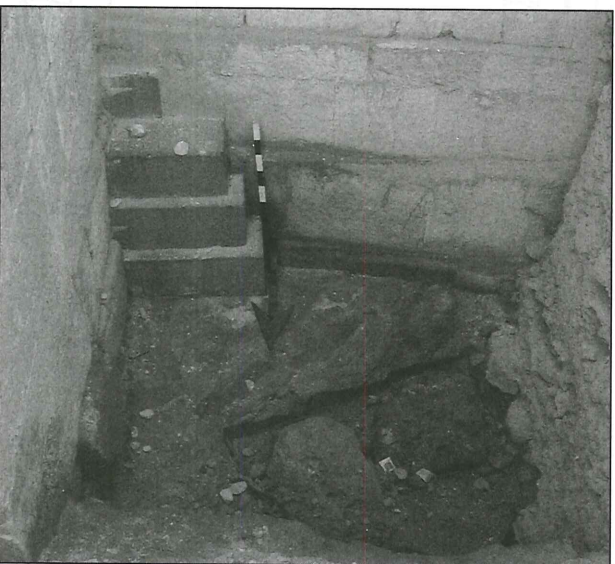
٣١. أساس البناء البازلتي المتدرج في المربع L1.

٣١ب. الخندق التأسيسي الذي أعد لبناء الأساس البازلتي ثم البناء بالحجر الطباشيري.

أما المربعان L1، L2 في أقصى الجهة الغربية وخارج حدود عمارة المسرح فقد كشف فيهما سابقا عن أساس الجدار الغربي لعمارة البرج وهو من الحجر البازلتي المشذب بإتقان والذي أنشئ بشكل متدرج (الشكل ٣١، ب) وهذه الطريقة ابتكرها الرومان فبعد تهيئة الأرض وتسويتها يتم بناء الأساس على شكل درج من الحجر البازلتي ومن ثم يبنى فوقه الحجارة الكلسية، لأن البازلت يقاوم الرطوبة ويتحمل تسرب المياه أسفل الأساس ويقاوم الضغط وثقل البناء المقام فوقه. أما المربع L3 فقد كشف فيه عن جدار حديث مبني من الحجر الجيري بطريقة عشوائية بصف واحد من الحجارة المشذبة والتي أعيد استخدامها من حجارة الموقع المنهارة (الشكل ٣٢، ب).

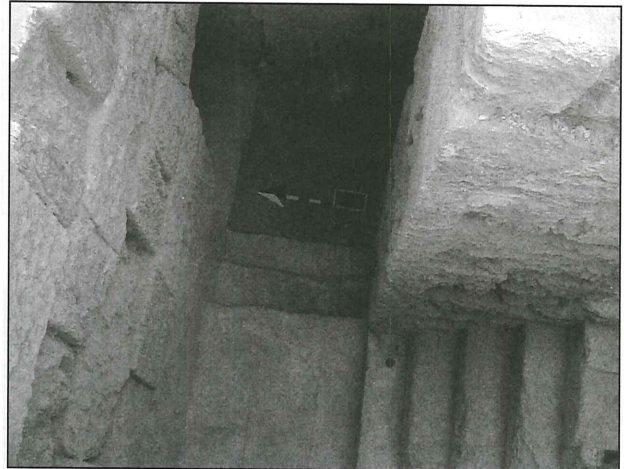
٣٩. الدرج الصاعد داخل البرج المربع الشكل في المربع K1 في المنطقة

(البرميللي) (الشكل ٢٨) وهذا المربع والمربع k2 كشف فيهما بناء مربع الشكل أبعاده ٣,٧٠ × ٣,٧٠ م يشبه بناء الأبراج في القلاع وبداخله درج صاعد للأعلى (الشكل ٢٩) وبجداره الغربي نافذة مربعة الشكل تتسع من الداخل مساحته ١,٢٥ × ١,٢٥ م وتضيق من الخارج بشكل مستطيل مساحته ٦٥ × ٣٥ م تشبه طلاقات السهام في القلاع لغايات دفاعية ومراقبة (الشكل ٣٠).

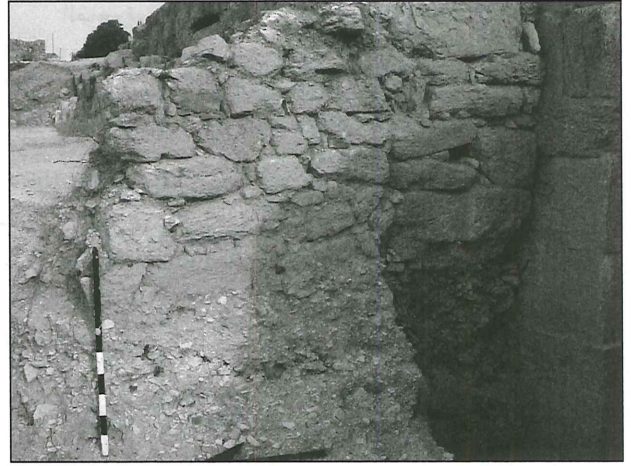
٣٢. الجدار الحديث في فترة متأخرة أمام الجدار الإضافي في المربع L3 في المنطقة C.

٣٢ ب. رسم توضيحي للجدار الحديث المتأخر أمام الجدار الإضافي في المربع L3 في المنطقة C.
