تقرير أولي حول نتائج التنقيب الأثري

في منطقة المبرك/ شرق عمان/ ١٩٩٤

إبراهيم عبد المنعم الزبن

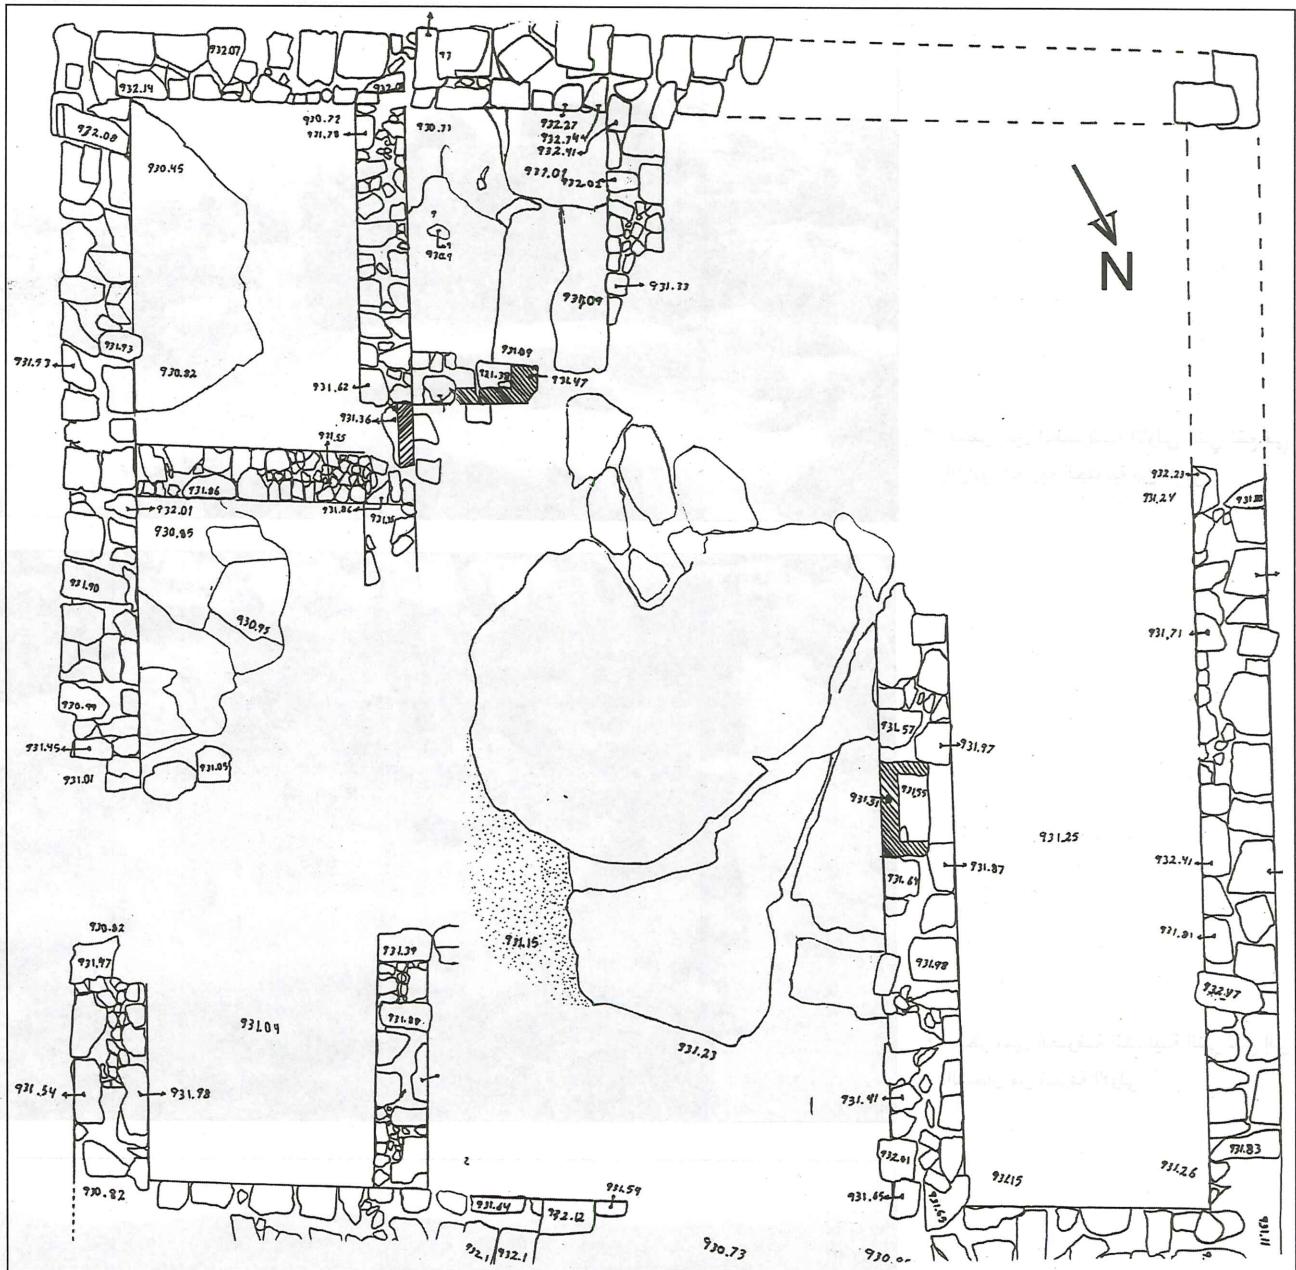
٢. مخطط يبين المبني الشمالي الغربي.

صمم المبني الشمالي الغربي على شكل مربع تبلغ قياساته 21×21 م ويكون من جدار عريض يحتوي على صفين من الحجارة ذات الأحجام المختلفة وغير المشدبة، حيث يتراوح عرض الجدار ما بين ١٠,٢٠ م وبين ٤٠,١٠ م، كما لوحظ أن هناك اختلافاً في إرتفاعات الجدار، فمن جهة الغرب يبلغ إرتفاعه حوالي المترین ومن باقي الجهات يبلغ

ارتفاعه حوالي المتر وذلك نتيجة إلى ما تعرض له من عوامل الطبيعة والبعث والتخرّب من قبل السكان المحليين (الشكل ٢).

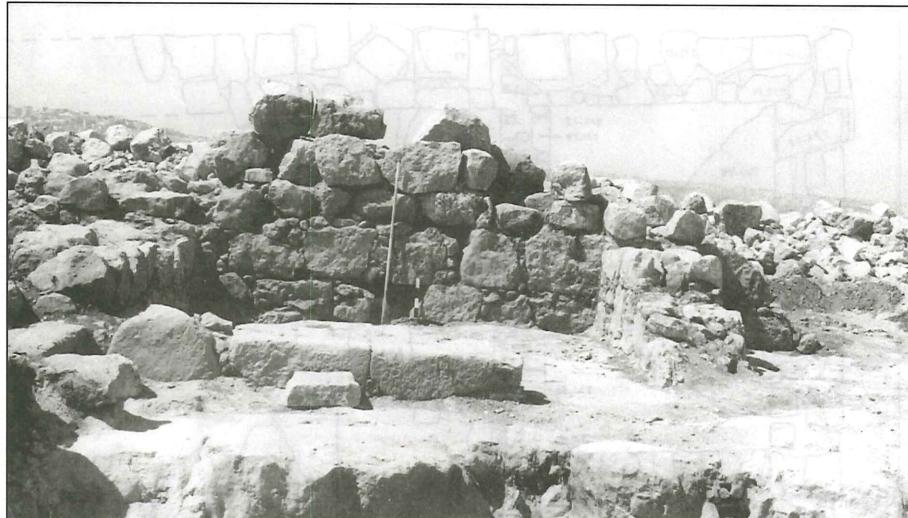
٣. منظر يبين الغرفة الأولى التي تقع في الزاوية الغربية الجنوبية من المبني.

الغرفة الأولى: تعتبر هذه الغرفة والواقعة في الزاوية الغربية الجنوبية من المبني، الغرفة الوحيدة الكاملة وهي مستطيلة الشكل تبلغ قياساتها $٤ \times ٦,٥٠$ م وارتفاع مداميكها ٥٠١م، حيث تتكون من ثلاثة مداميك وصفين من الحجارة ذات الأحجام المختلفة غير المشذبة، كما أن لهذه الغرفة مدخل يقع في الزاوية الشمالية الشرقية وهو من الحجر المشذب طوله ٣٠١م، يوجد في أحد زواياه حفرة مشغولة بطريقة هندسية يوضع فيها حلق الباب لتسهيل عملية فتحة وإغلاقه، كما أن أرضية هذه الغرفة صخرية غير مستوية (الشكل ٣).

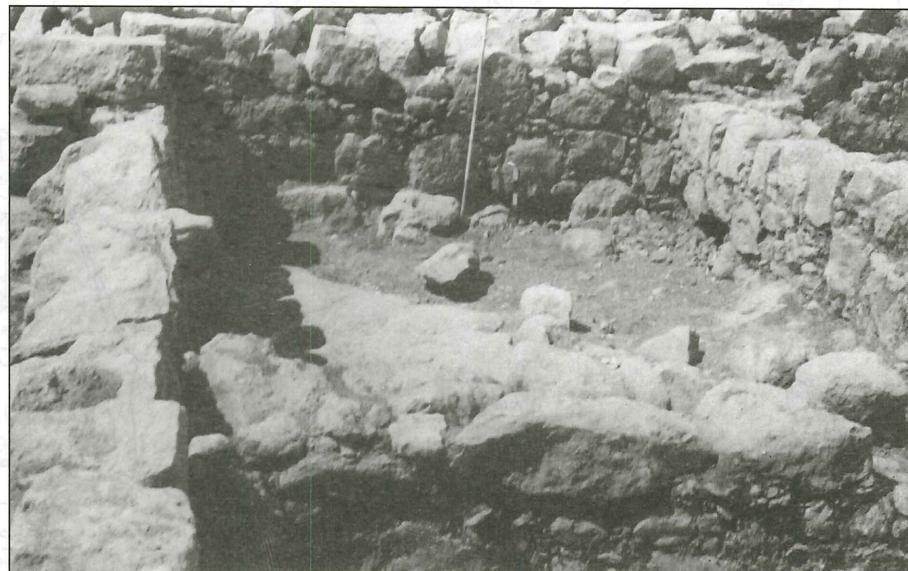
٤. منظر يبين الغرفة الثانية التي تقع إلى الشمال من الغرفة الأولى.

المتر تقريباً، ويكونا من صفين من الحجارة بثلاثة مداميك للجدار في الجهة الشمالية ومدمائين للجدار في الجهة الجنوبية، وجميع هذه الحجارة مختلفة الأحجام وغير مشذبة، كما أن الغرفة مدخل طوله ٩٠١م وهو من الحجر المشغول بطريقة هندسية مقسم إلى قسمين متساوين والمطل على الجهة الشرقية وبالذات على الساحة التي سيأتي ذكرها لاحقاً، كما يوجد لهذا المدخل حفرة في أحد زواياه يوضع فيها حلق الباب لتسهيل عملية إغلاقه وفتحة. أما بالنسبة إلى الأرضية فهي صخرية، ويلاحظ أنها مقسمة على شكل مربعات تقريباً، كما يوجد في الزاوية الغربية الجنوبية وبمحاذاة الجدار الغربي والجنوبي تجويف صخري، هذا إلى جانب العثور على حفرة قريبة من هذا التجويف المحاذي للجدار المشترك بين الغرفتين الأولى والثانية، عثر فيها على رماد كثير وكسر فخارية نستدل من ذلك أنها كانت تستعمل غرفة معيشة (الشكل ٤).

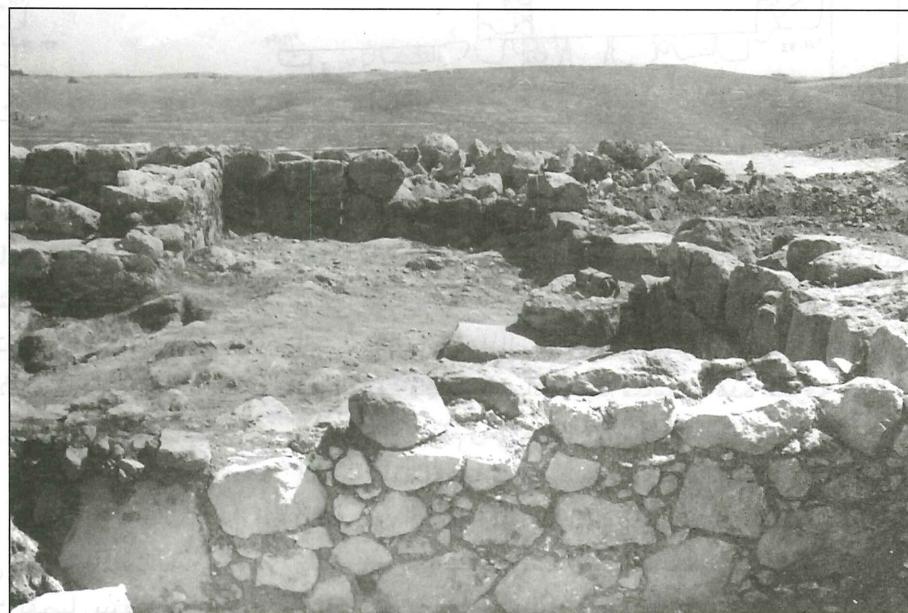
٥. منظر يبين الغرفة الثالثة الواقعة في الجهة الشرقية من الغرفة الأولى.

الغرفة الثالثة: تقع هذه الغرفة بجوار الغرفة الأولى من الجهة الشرقية حيث يفصل بينهما جدار عرضة ٩٠ سم ومكون من صفين من الحجارة المختلفة الأحجام غير المشذبة بثلاثة مداميك. لقد تبين بعد الكشف عن الغرفة بأنها غير كاملة، كما لوحظ أن الجهة الشمالية من الغرفة تم إزالتها بالكامل بالإضافة إلى جزء من الجدار الجنوبي، فكان لا بد من وضع احتمالين حول طبيعة وقياسات هذه الغرفة وهما (الشكل ٥).

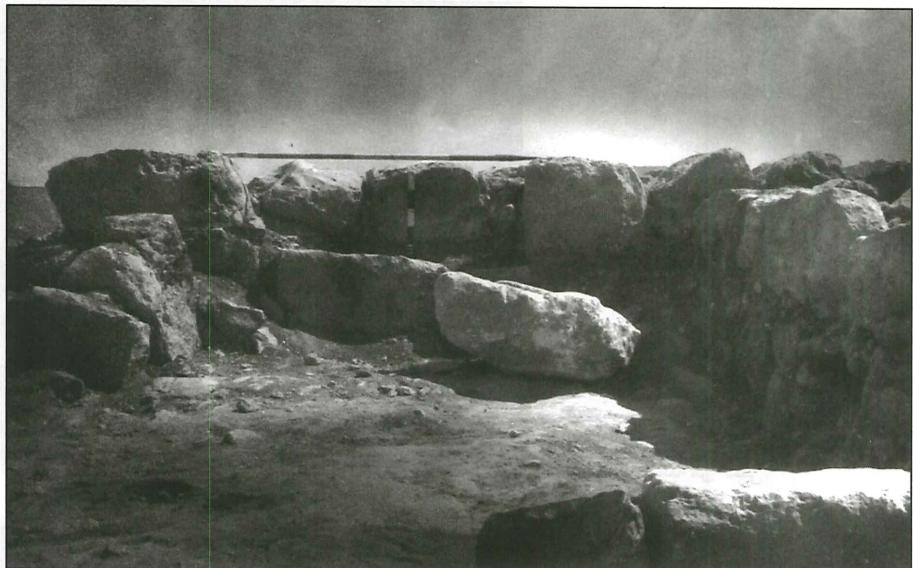
٦. منظر بين الغرفة الرابعة الواقعة في الجهة الشمالية من الغرفة الثالثة.

الحجر المشذب مشغول بطريقة هندسية ويوجد في زاويته حفرة لحلق الباب لتسهيل عملية إغلاقه وفتحه. أما أرضية هذه الغرفة فهي أرضية صماء، صخرية غير مستوية (الشكل ٦).

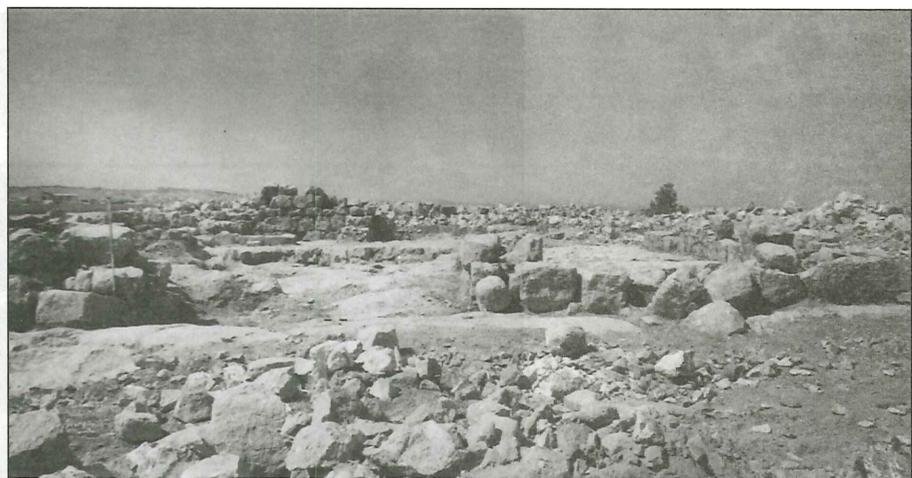
٧. منظر يبين الغرفة الخامسة الواقعة في الجهة الشمالية من المبني.

الغرفة الخامسة: إلى الجهة الشمالية من المبنى تقع الغرفة الخامسة والمقابلة للغرفة الثالثة في الجهة الجنوبية وجدرانها كاملة بإستثناء الجدار الغربي الذي تعرض للعبث والازالة، ولكن من خلال عثورنا على هذه الغرفة وبهذه المساحة، أصبح من المؤكد بان الغرفة الثالثة تشبه إلى حد ما هذه الغرفة بالرغم من اختلاف القياسات، حيث تبلغ ٤،٢٠ × ٩،٩٠ م، وهي مستطيلة الشكل مكونة من صفين من الحجارة ومدماك واحد في الجهة الشمالية ومدماكين في الجهة الجنوبية من الحجارة غير المشذبة ومختلفة الأحجام، كما تم العثور على مدخل الغرفة في نهاية الجدار في الجهة الجنوبية جدرانه من الحجر المشذب ومقسم إلى قسمين متساوين يوجد في زواياه حفرة شبيه بما هو موجود في المدخل الآخر يوضع فيها حلق الباب لتسهيل عملية الإغلاق والفتح. أما بالنسبة إلى الأرضية فقد لوحظ لها ثلاثة مستويات بإرتفاعات متساوية وجميعها من الصخر (الشكل ٧).

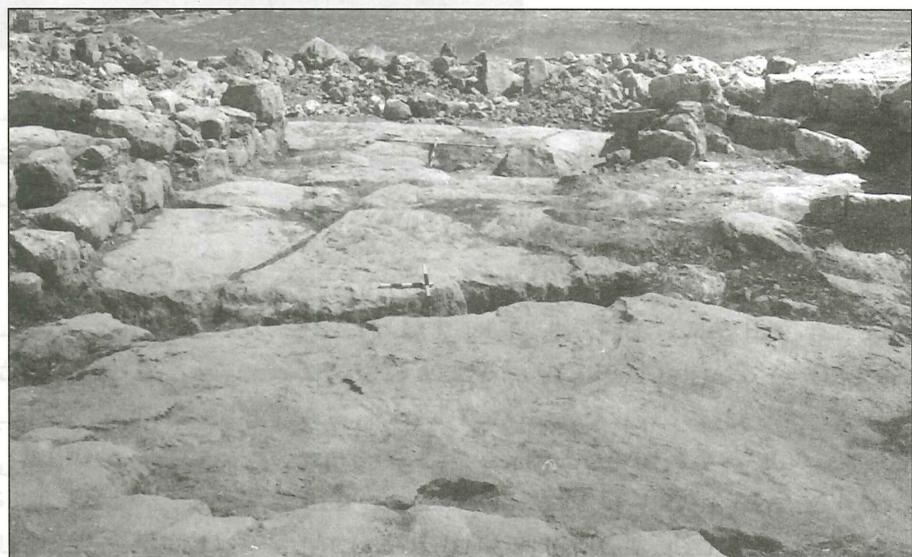
٨. منظر عام يبين ساحة المبني الداخلية.

الماء من الداخل إلى الخارج. بالرغم من عدم عثورنا على قناة توصل هذه الشقوق بالحفرة التي عثر عليها مقابل المدخل، أو إنها لتجمیع المياه للاستعمال الداخلي (الشكل ٨).

الساحة: تقع الساحة في وسط البناء وهي ذات أرضية صخرية غير مستوية، فقد وجد أن جميع مداخل الغرف تتطل إليها مما يعطينا انطباعاً أن هذه الساحة عبارة عن موزع بين الغرف، كما نلاحظ بعض الشقوق الطبيعية في الصخر، لا تستطيع تحديد استعمالاتها، ربما تكون قنوات لتصريف

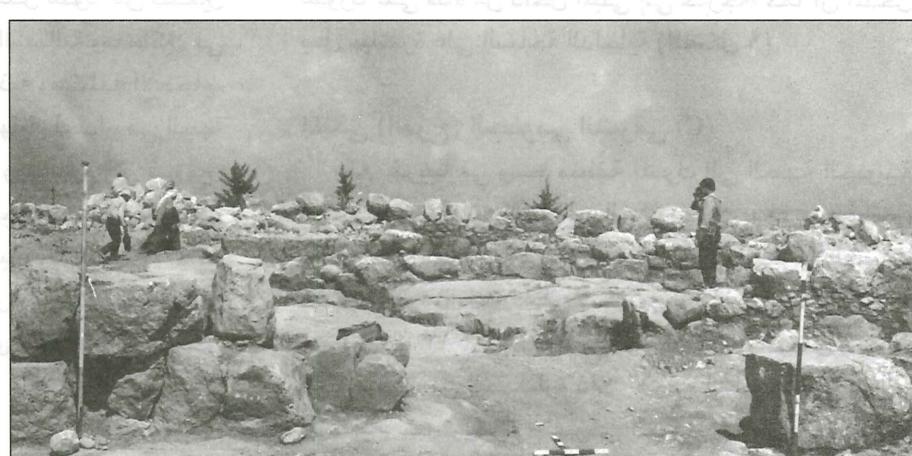
٩. منظر يبين المدخل في الجهة الشرقية من المبني.

المدخل: يقع المدخل في الجهة الشرقية من المبنى وهو عبارة عن أرضية صخرية، عرضه ٧٠،٤ م وارتفاعه ١ م. وقد إزيلت بعض الحجارة منه نتيجة لما تعرض له المبنى من عبث وتخريب. وعليه يرجح أن عرضه أقل مما هو عليه. ويطل هذا المدخل على تجويف صخري من الممكن أن تكون خزان ماء، أو لتصريف المياه من الداخل إلى الخارج بالرغم من عدم عثورنا على قناة من داخل المبنى إلى خارجه، كما أن المدخل يطل مباشرة على الساحة الداخلية (الشكل ٩).

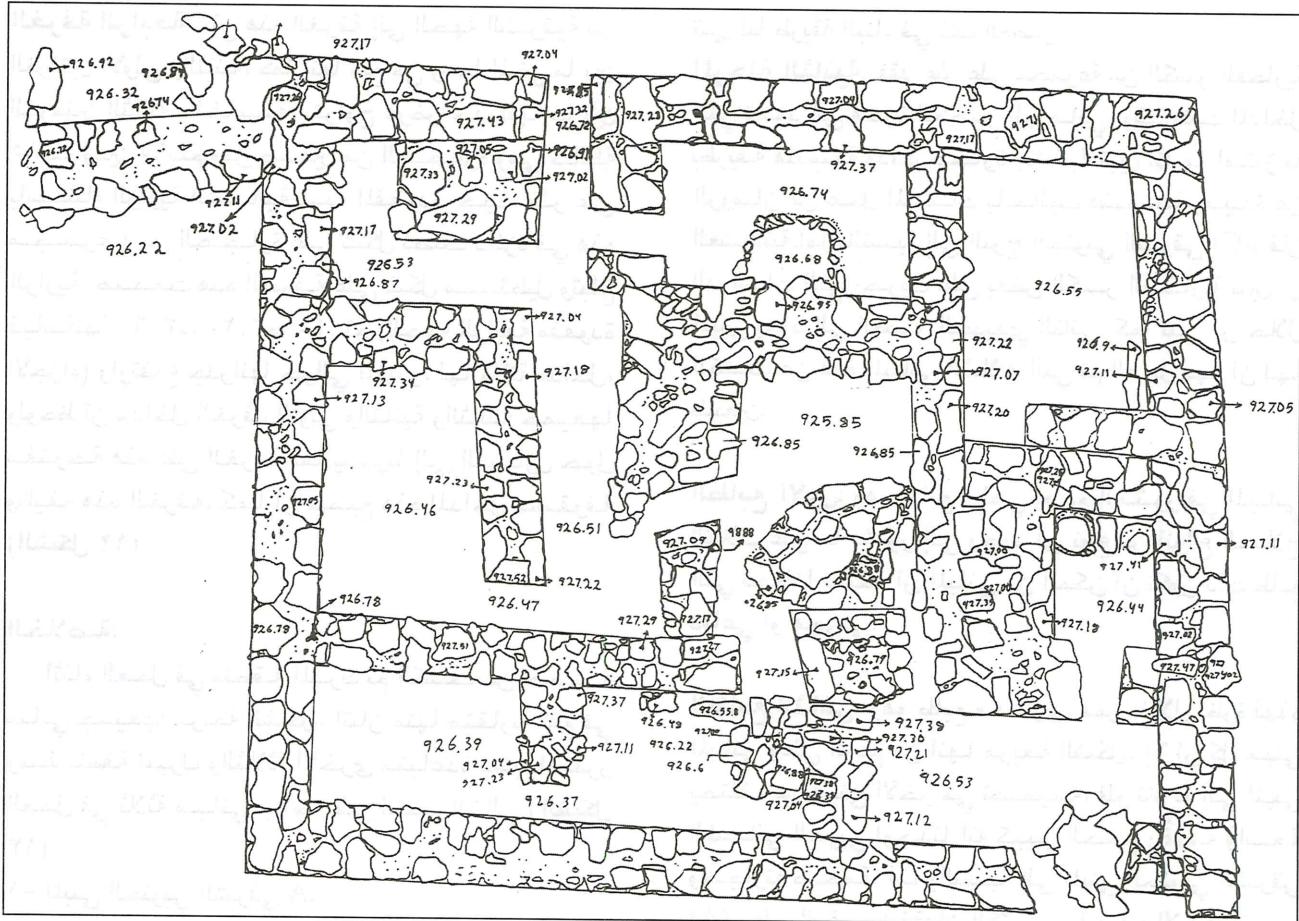
١٠. مخطط عام للمبني (البرج) الجنوبي الشرقي.

يقع تقريباً في وسط منطقة المبرك إلى الجهة الجنوبية الشرقية من المبنى الشمالي الغربي حيث يبعد عنه مائتين واثنين متراً، كما أنه قريب جداً من المبنى الجنوبي الشرقي (A). صمم هذا المبنى على شكل مربع تبلغ قياسات أضلاعه حوالي ١٢،٣٠ × ١١،٢٠ م ويتكون من جدار عريض يحتوي على صفين من الحجارة ذات الأحجام المتساوية وغير المشذبة، حيث يتراوح عرض الجدار ما بين ١،٤٥ م إلى ١،٣٥ م، كما لوحظ أن جميع إرتفاعات الجدران متساوية من جميع الجهات والبالغة المترين تقريباً.

المفقودة، لذلك لانستطيع تحديد هل هو غرفة أم ممر (الشكلين ١٠، ١١).

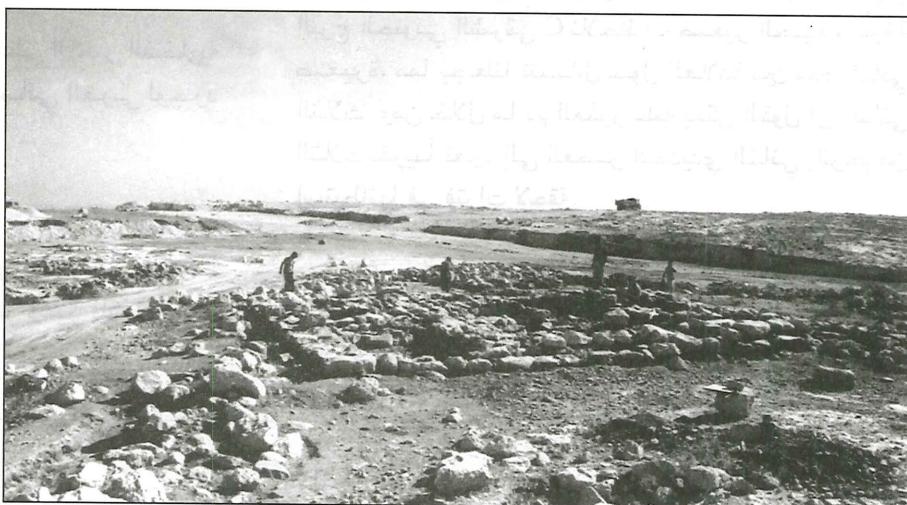
١١. منظر عام للمبني (البرج) الجنوبي الشرقي.

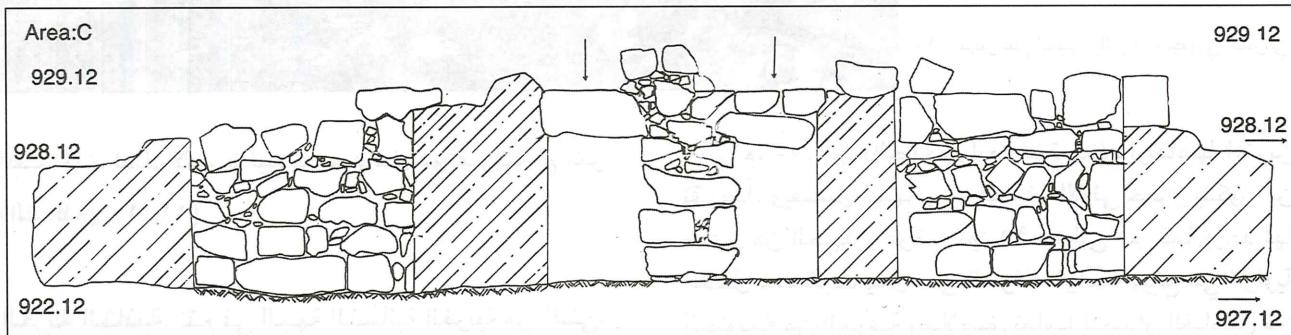
١٢ . مخطط لاحد الجدران في المبني الجنوبي الغربي C يبين وجود مدخلين.

الغرفة الرابعة: تقع هذه الغرفة إلى الجهة الشرقية من الغرفتين الأولى والثانية، كما أنها تقع في وسط المبني ما بين الغرفتين الثالثة الخامسة، يتراوح عرض جدرانها ما بين ٩٥ سم وبين ٩٥ سم ومن صفين من الحجارة وهي كاملة باستثناء الزاوية الشمالية شبه المفقودة، حيث عثر على مجموعه من الحجارة على شكل مستطيل وتبعد قياساتها ٦٠ م، ٣٠ م، ٢٠ م، ٤٠ م (الجهة الرابعة مفقودة الأجزاء) وإرتفاع جدرانها حوالي المترین، لها ثلاثة مداخل، ولوحظ أن مداخل الغرف الأولى والثانية والثالثة جميعها مفتوحة هذه على الغرفة مما يدعونا إلى التساؤل حول وظيفة هذه الغرفة، كما أن جميع هذه المداخل مسقوفة (الشكل ١٢).

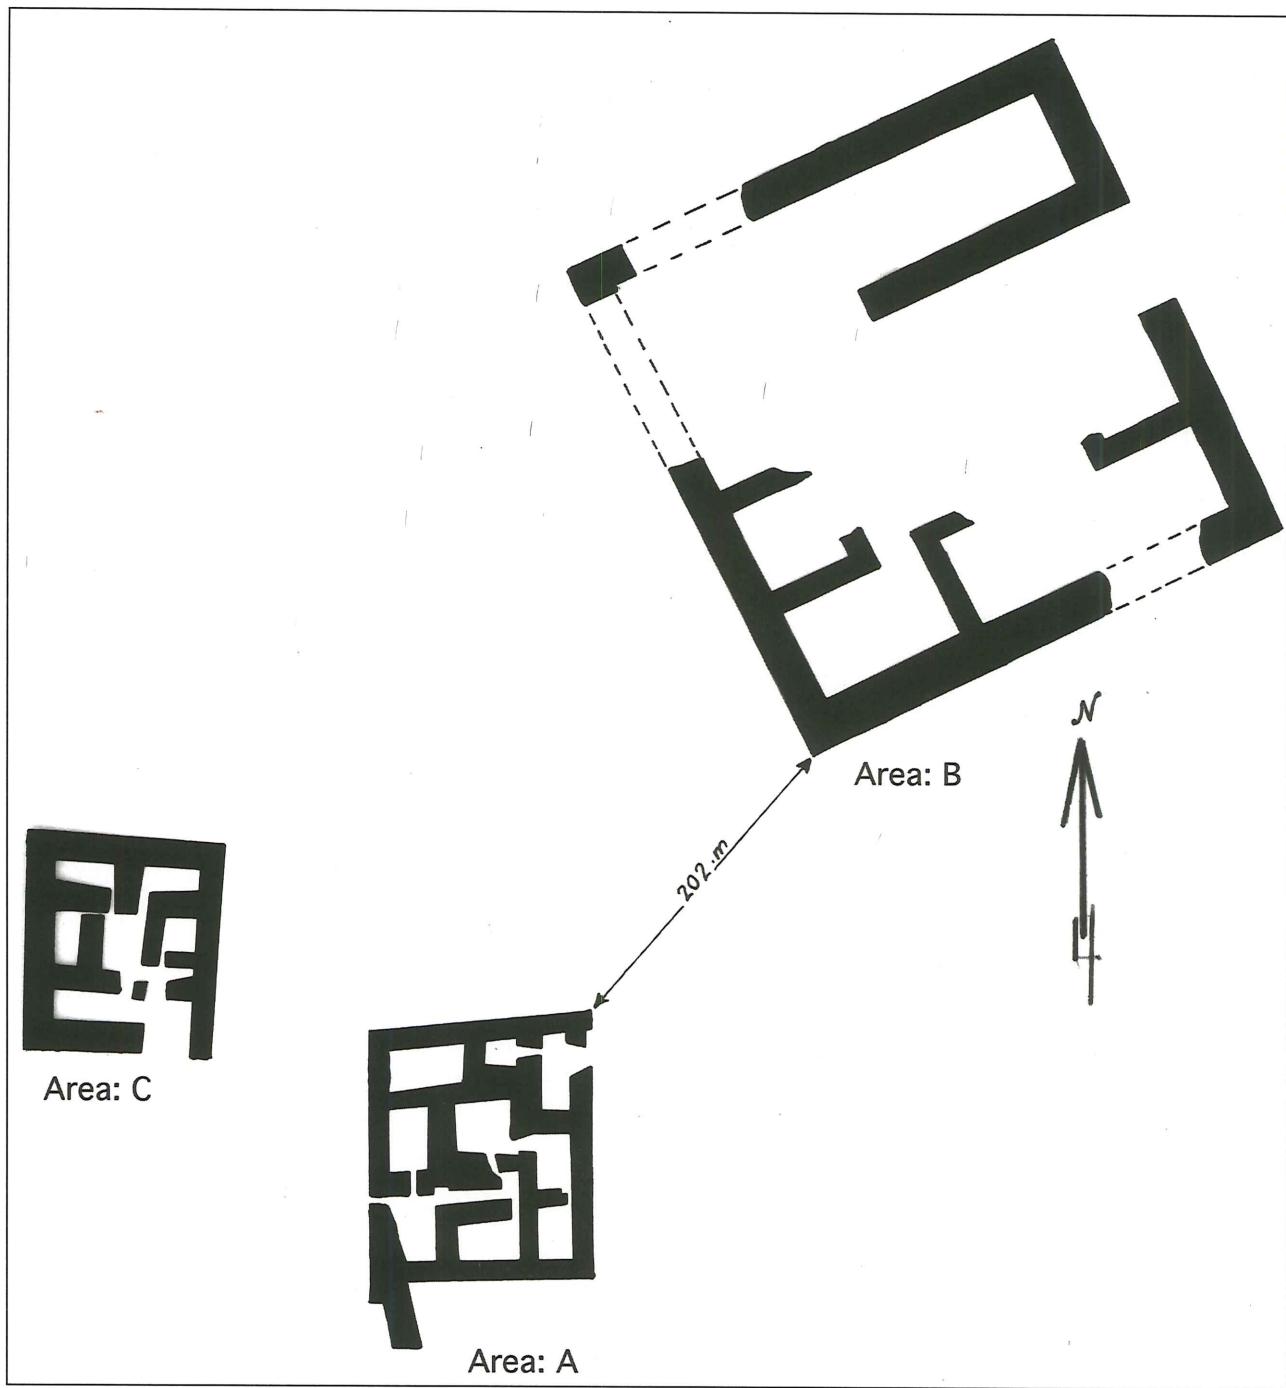
. ١٣ . مخطط بين المبني (الابراج) الثلاثة التي تم العمل بها.

أثناء العمل في منطقة المbrick تم الكشف عن خمسة مبني جميعها مربعة الشكل، إثنان منها متقاربة تقع في وسط منطقة المbrick والثلاثة الأخرى متباينة نسبياً، تقرر العمل في ثلاثة مبني جاءت على النحو التالي (الشكل ١٣):
