تقرير حفريه خربة براق

سليمان الفراجات ومحمد المراحله وهاني الفلاحات

المقدمة

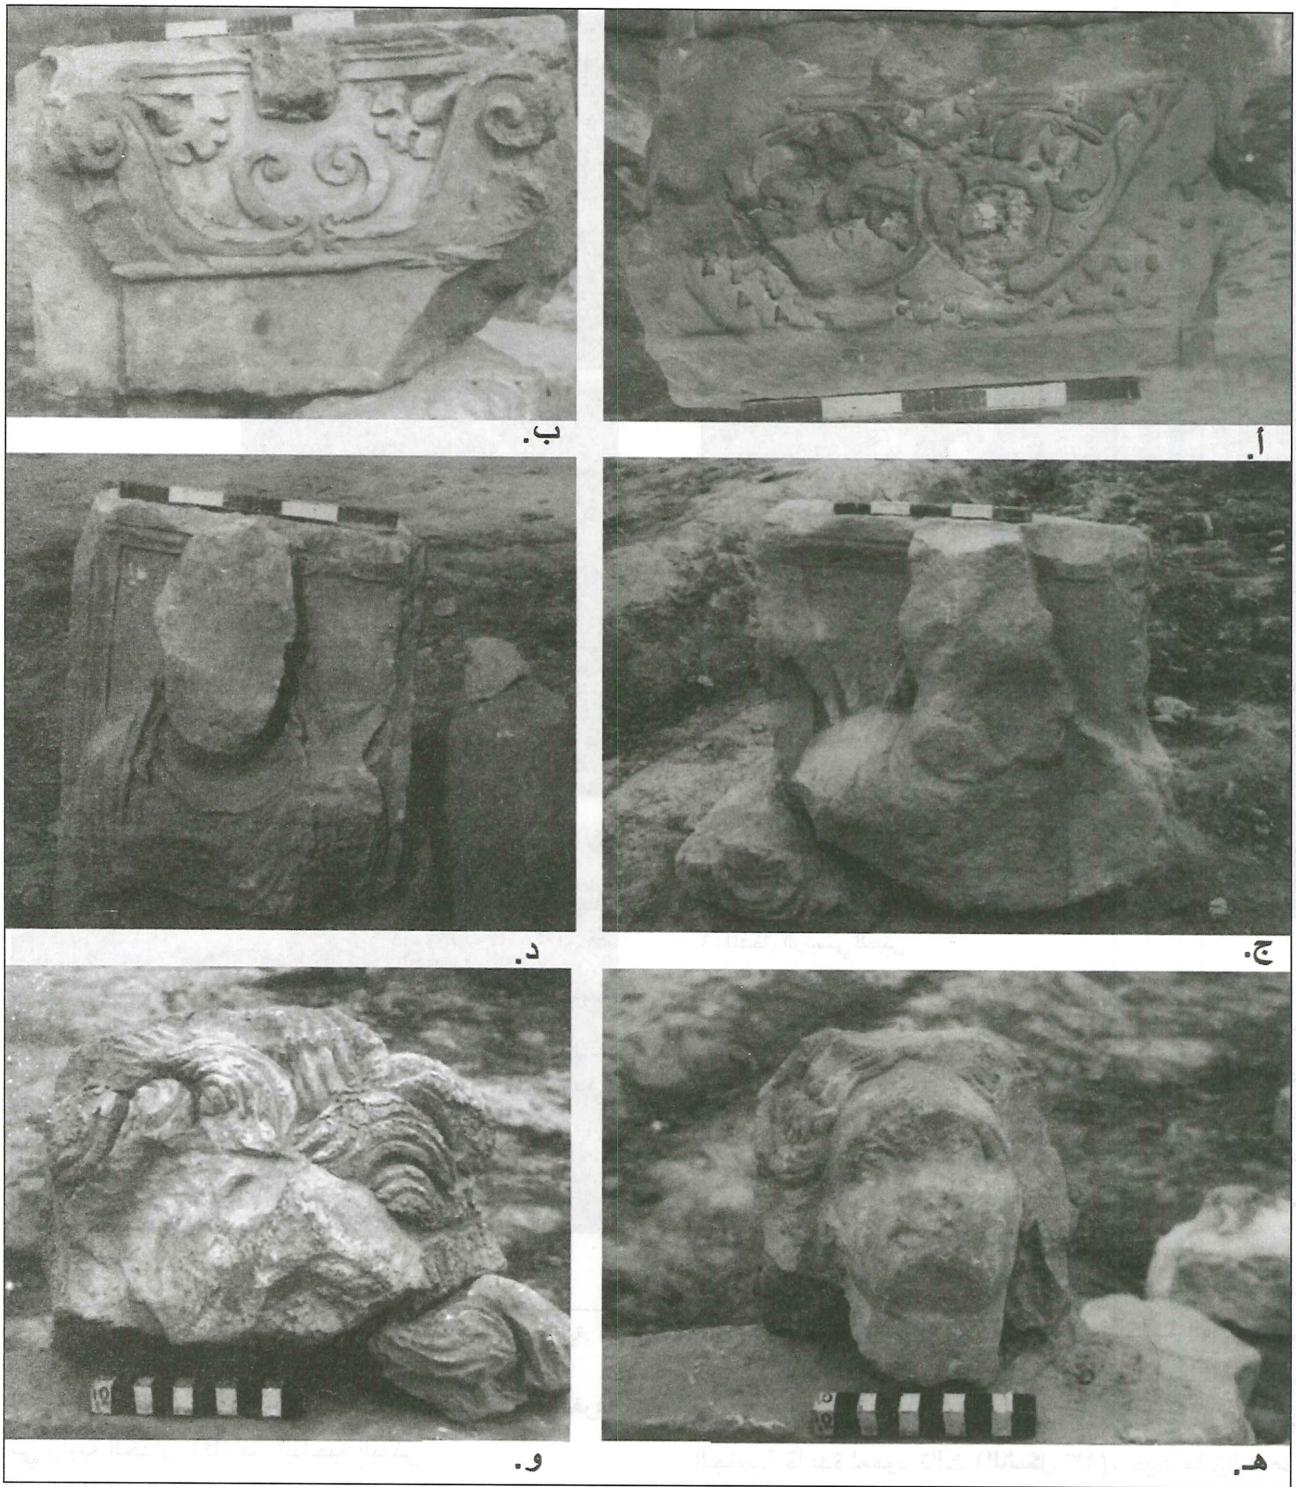
٤. أ- تاجية نبطية مزخرفة؛ ب- تاجية نبطية مزخرفة؛ ج- تمثال نصفي لإمرأة واضح المعالم؛ د- تمثال نصفي لإمرأة والوجه غير واضح المعالم؛ هـ- تمثال حجري لرأس آدمي غير واضح المعالم؛ و- تمثال حجري لنصف رأس آدمي غير واضح المعالم.

والعديد من التماثيل الأدمية والحيوانية (الشكل ٤). وبما أن المبني يحتوي على مطبخ وبعض أدوات الطبخ النبطية مثل أواني الطبخ والجواريش ومدققات الحبوب والصخون الفخارية (الشكل ٥)، فمن المرجح أنه كان لغایات سكن القائمين على خدمة المعبد وهذا يعطينا إشارة إلى أن خدم الأماكن الدينية كانوا يسكنون في بناء خاص له ذات الصبغة الدينية من الناحية الفنية المعمارية وضمن حرم المعبد. يتكون البناء من تسع غرف يتوسطها باحة غير مسقوفة، ويقع المدخل الرئيسي في الجهة الشرقية للمبني (الشكل ٦). يؤدي هذا المدخل إلى ممر عرضه ١ م وطوله ٧٠، ٣ كم

- تمثال نصفي لإمرأة والوجه غير واضح المعالم.
 - كسرة تاجية نبطية مزخرفة.
 - تمثال نصفي لوجه إمرأة غير واضح المعالم.
 - تمثال حجري غير واضح المعالم.
 - تاجية نبطية تحتوي على زخارف وأشكال نباتية.
 - تمثال حجري لرأس أسد غير واضح المعالم.
 - سراج نبطي صغير عليه زخارف حلزونية (الشكل ١٤).
 - سراج إسلامي مزخرف (الشكل ١٥).
 - آنية طبخ.

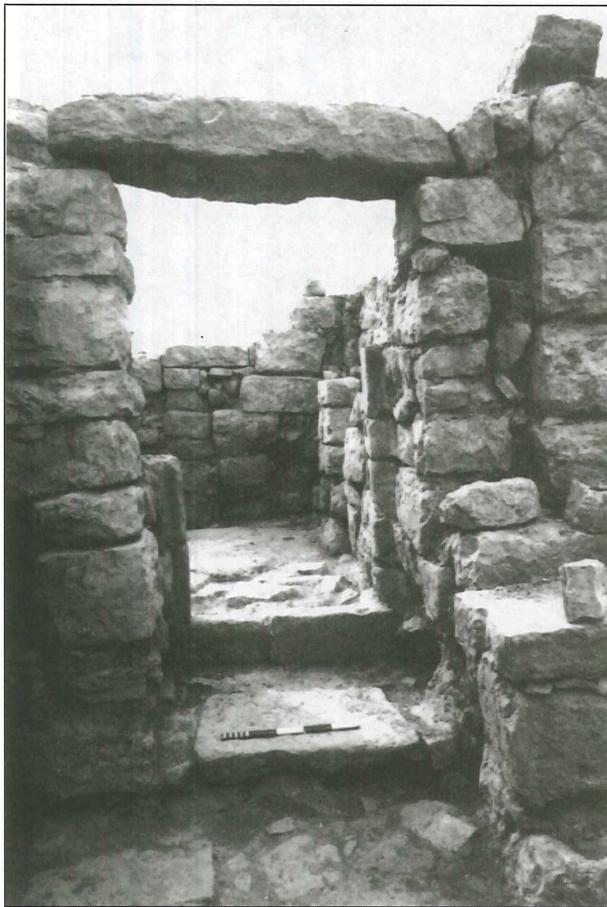
٦. المدخل الرئيسي للمنبى.

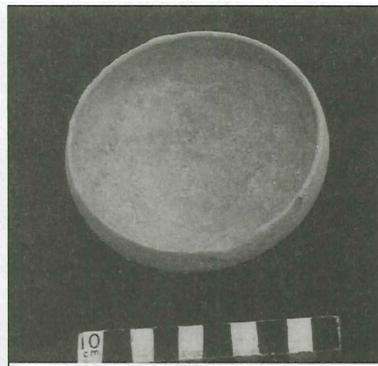
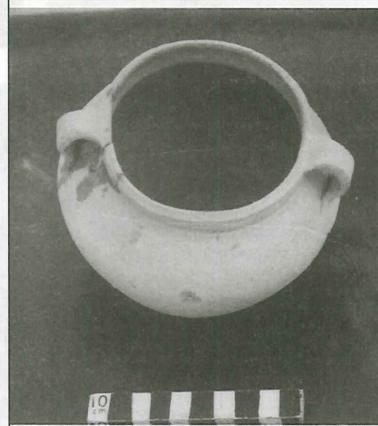
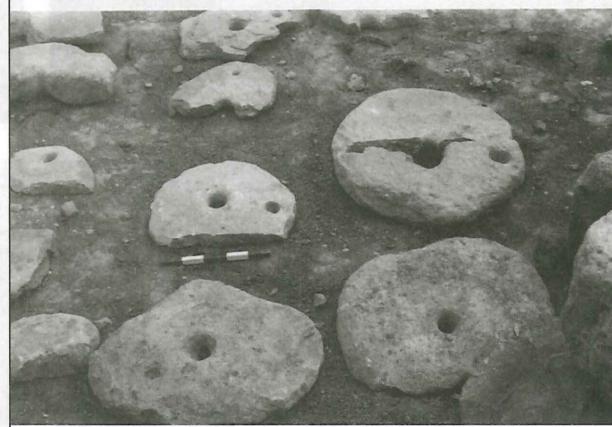
٥. أ- صحن فخاري؛ ب- آنية طبخ فخارية؛ ج- مجموعة جواريش حجرية.
الإسلامية أضيف حوض مبني بالحجارة يعلو أرضية الغرفة في زاوية الجدار (B) من الناحية اليمنى.
أما بالنسبة للغرفة (رقم ٥) فهي مستطيلة الشكل قياساتها ٤٠×٤٥ م. حجارة المدخل منتظم وممزخرة على الطريقة النبطية، ارتفاع الجزء المتبقى منه ٨٠ سم وعرضه ٦٠ سم ويبدو أن أرضيتها كانت مبلطة، مدخلها الرئيسي من الغرف (رقم ٤) ومدخل آخر يؤدي إلى الغرفة (رقم ٣) سبق الحديث عنه في سياق الحديث عن غرفة (رقم ٣).

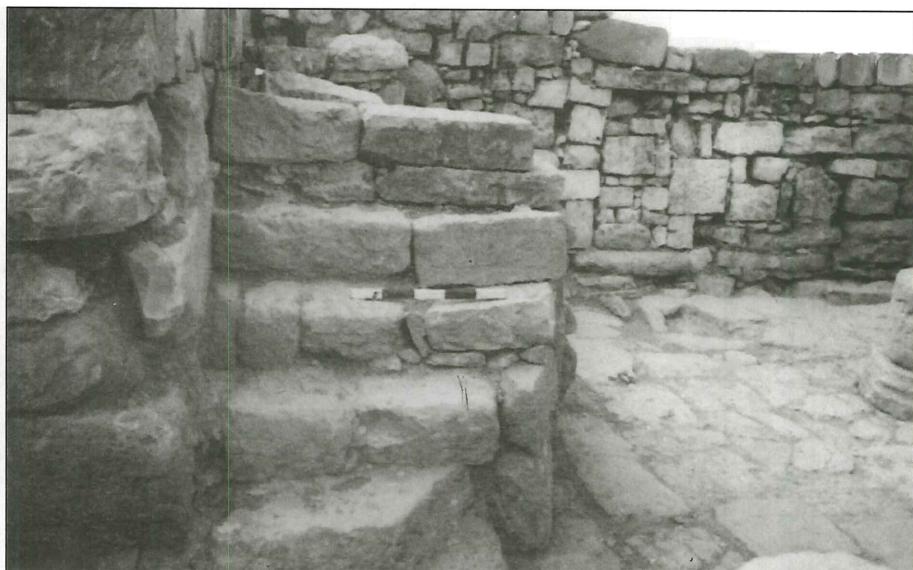
٧. درج داخلي.

يوجد مدخل للغرفة (رقم ٨) الذي أغلق في الفترات اللاحقة وتم طمر هذه الغرفة بالحجارة والأثرب كما تم إضافة ست درجات على جدارها الغربي من ناحية الباحة الرئيسية (الشكل ٧)، تؤدي إلى السقف الذي استخدم كبرج للمراقبة أو ربما عليه (طابق ثانٍ) كما تم رفع مستوى أرضية المر بحيث أصبح درجاً ينزل إلى الباحة الرئيسية، وفي نهاية المر من الجهة اليمنى يوجد باب يؤدي إلى الغرفة (رقم ١)، حيث يبلغ عرضه ١ م وارتفاعه $1,60 \times 0,60$ م، يبلغ طول الغرفة (رقم ١) $5,40$ م وعرضها $2,60$ م ويبعد أنها كانت تستعمل غرفة ضمن المبني الرئيسي، وقد أضيف قاطع مبني بالحجارة في الفترة الإسلامية يقسم الغرفة إلى قسمين، أحدهما استخدم كممر للمبني والأخر عبارة عن غرفة صغيرة مدخلها من المر وقياساتها $1,80 \times 2,60$ م وقد عثر بداخلها على طابون، أفاد بعض سكان المنطقة أنهم استخدموه في منتصف القرن العشرين.

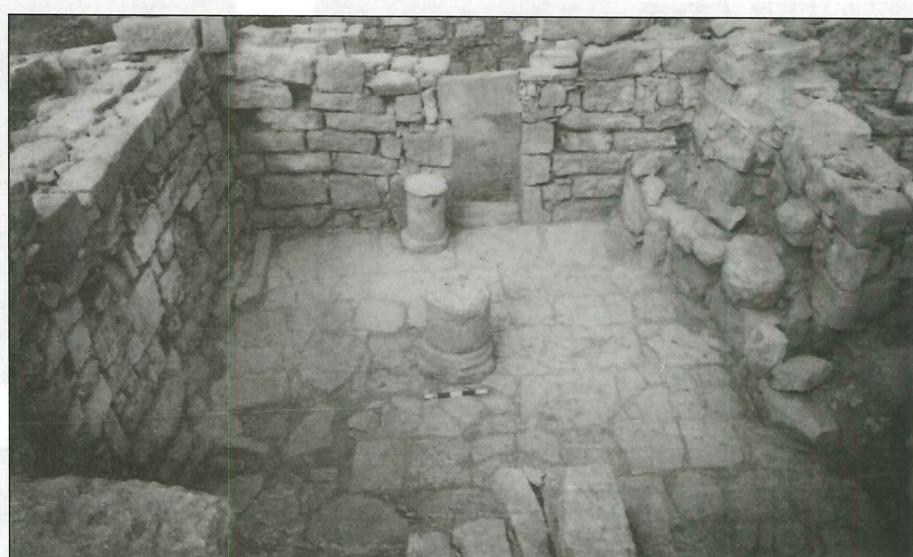
٨. أجزاء أعمدة نبطية.

ينتهي المر الرئيسي إلى الباحة (رقم ٢) وهي ساحة غير مسقوفة تتوسط المبني وتؤدي إلى الغرف ذات الأرقام (٣ و ١٠)، وأرضية هذه الباحة مبلطة برقائق حجرية وهو البلاط الأصلي للمبني في الفترة النبطية، ولقد وجد على أرضية الباحة أجزاء أعمدة نبطية كانت تستخدم في المبني الأصلي (الشكل ٨). وفي الفترات البيزنطية والإسلامية تم إجراء تعديلات حيث بني درج يؤدي إلى ظهر الغرفة (رقم ٨) والتي استخدمت كبرج أو على - كما أسلفنا - كما أضيفت حنيتين على الجدار (A) للباحة قياساتهما 92×72 سم و 95×72 سم (الشكل ٩)، ولقد تم إغلاق الباب المؤدي إلى الغرفة (رقم ١٠) والذي يقع على الجدار (B)

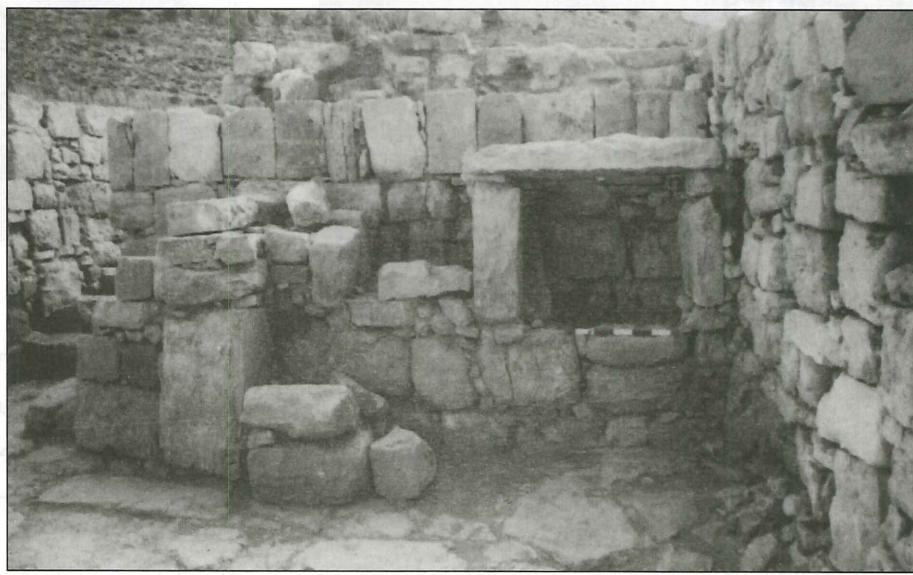
٩. حنيتان مبنیتان بالحجارة على واجهة أحد الجدران الداخلية.

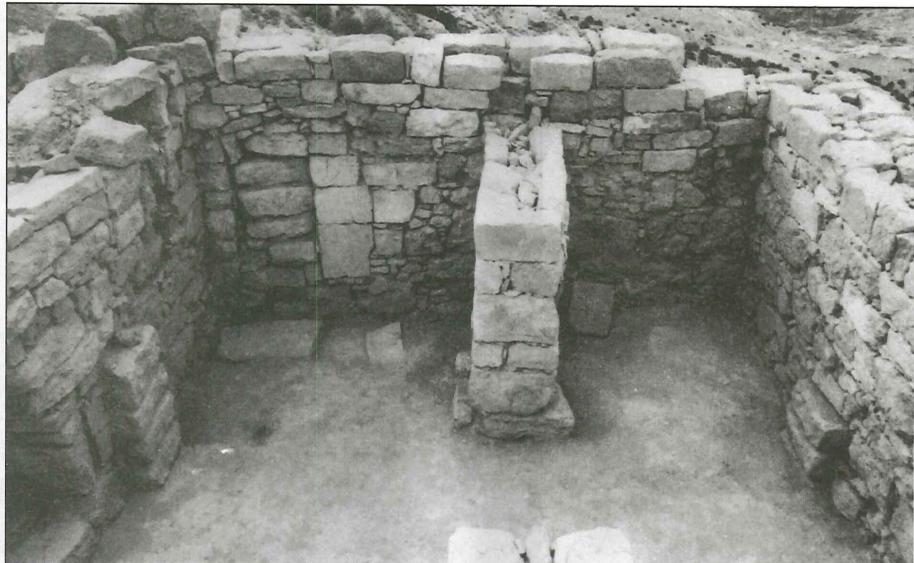
١٠. قاطع مبني من الحجارة مضaff إلى المبني الأصلي.

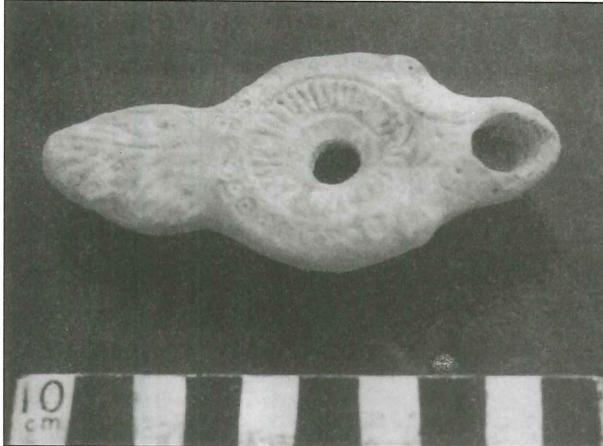
١٤. سراج نبطي صغير عليه زخارف حلزونية.

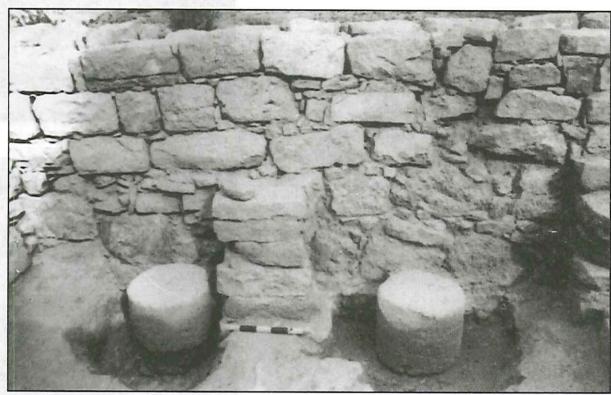
١٢. قواعد أعمدة نبطية.

أما بالنسبة للغرف (٦ و ٧) فيبدو أنهما كانتا غرفة واحدة مستطيلة الشكل في الفترة النبطية، مدخلها الوحيد عن طريق الغرفة (رقم ٤)، ويظهر في زاويتها الشمالية قواعد لعمودين (الشكل ١٢) وفي الجهة المقابلة لها في الناحية الجنوبية قاعدة لعمود ثالث (الشكل ١٣)، حيث ما زالت هذه الأعمدة في موقعها الأصلي، ويبدو أنه تم طمر أرضية هذه الغرفة بالأترية كما أضيف على الأرضية الجديدة قاطع حجري قسم الغرفة إلى غرفتين ذواتا الأرقام (٦ و ٧) (أنظر الشكل ٢)، وكانت في الفترة النبطية مسقوفة ويحمل السقف ثلاثة قناطر ترتكز على ست ركب. كما يوجد حنية داخل الجدار (B) من الغرفة (رقم ٦) فيبدو أنها كانت إضافة لقوية الجدار الأصلي للمنبى. بعد إضافة القاطع الذي قسم

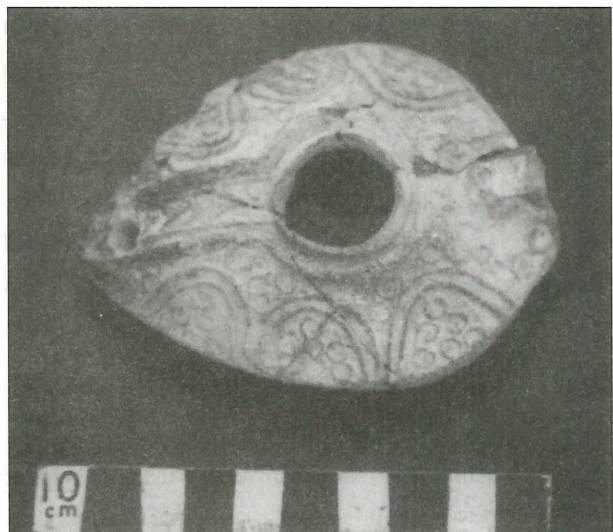
١٥. سراج إسلامي مزخرف.
