# \* مشروع التنقيبات الأثرية في بيت رأس - إربد موسم ٢٠٠٢

## تقرير أولي

أحمد الشامي

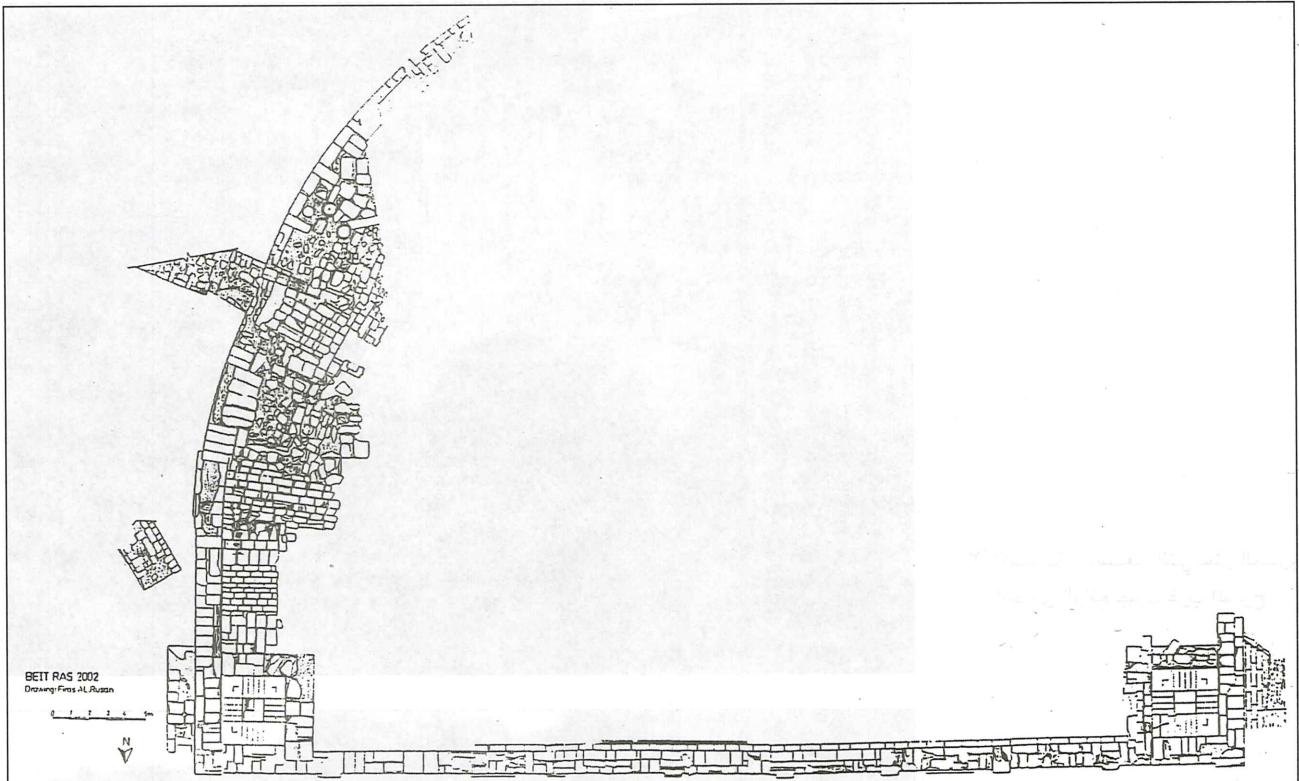
٥. مخطط عام للعمارة المكتشفة في الموقع.

**المنطقة A:** تم فتح ست مربعات في هذه المنطقة سميت A6-A1، وكشف من خلالها عن الجدار الشرقي للمسرح المتوجه شمال-جنوب (أنظر الشكل ٥). والذي يضم المدخل المؤدية إلى المسرح / مقاعد المترجين من الجهة الشرقية وهذه المداخل عبارة عن أقبية نصف برميلية ضخمة (أنظر

حظيت مدينة بيت رأس باهتمام واضح من خلال المسح الأثري الذي أجراه "نسون جلوك" عام ١٩٥١م لموقع شرقى الأردن (Glueck 1951: 115-116) وكذلك قيام دائرة الآثار العامة بأجراء حفرية إنقاذية في جزء من المدينة عام ١٩٦٠، ثم جاء "متمان" وأدرجها ضمن قائمة المسح الأثري الذي أجراه عام ١٩٧٠م (Mittmann 1970)، وأجرت "شيري لينزن" و"أليسون مكويتي" مسحاً أثرياً للمنطقة بين عامي ١٩٨٤-١٩٨٣م (Lenzen and McQuitty 1988: 265-274). وأكملت "لينزن" عملها بإجراء عددٍ من مواسم التنقيب ما بين الأعوام ١٩٨٧-١٩٨٥م، شملت مناطق مختلفة من الموقع لكنها كانت محدودة واقتصرت على إجراء بعض المسحات الإختبارية وكان تركيز عملها في منطقة السوق التجاري الذي كشفت فيه عن تسعه أقبية تقع بمحاذاة الشارع الرئيسي للبلدة (الشكل ٣) (Lenzen et al. 1985: 151-152; Homes-Fredericq and Hennessy 1989: 193-159; Karasneh et al. 2002: 9-11). وقامت دائرة الآثار العامة بإجراء تنقيبات أثرية خلال مواسم ١٩٩٩-٢٠٠١م، تركز العمل فيها على الجزء الشرقي من الموقع حيث تم الكشف عن الأقبية الشرقية للمسرح (الشكلين ٤، ٥) (Karasneh et al. 2002: 9-11).

القبو مفقوداً في الزاوية الشمالية الشرقية أعلى مدخل القبو المغلق (أنظر الشكلين ٥، ١٢، ب). يبلغ طول القبو ٥م، وعرضه ٤٥م، وكما تم فتح

**المنطقة B :** تم فتح المربع (A1) والذي يقع إلى الشرق أمام مدخل القبو الأول الذي ما يزال مغلقاً كما ذكر سابقاً. وأثناء العمل ضمن هذا المربع كشف عن جدار ضخم يقع أمام الأقبية باتجاه الشرق، يظهر أنه بني في فترات متعددة تأكّد ذلك بوجود عدد من الإضافات المعمارية والاختلاف في طريقة بناء الدعاميك الحجرية المشيدة من الحجر الجيري الطري (انظر **الشكلين ٥، ١٣**).

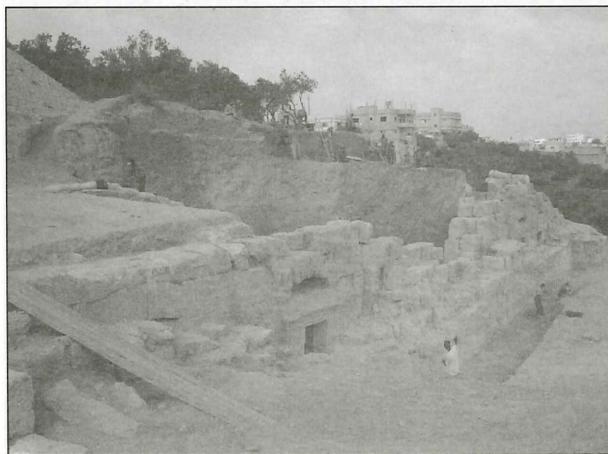
٦. اسلوب التنقيب بنظام المساطب الأثرية في الموقع.

الأول: أن يتم العمل تبعا لنظام المساطب الأثرية (الشكل ٦) أي أن يحفر مربع ما بعمق معين ثم ينتقل العمل لمربع آخر بعمق آخر وهكذا من أجل الحد من خطورة العمل في الموقع ولتأمين سلامة العاملين، وتجنب وجود مناطق بالغة الانهيار عن مستوى التل وهذه الطريقة تعتبر بطيئة في الكشف عن المظاهر العمارية التي توجد في أعماق تزيد عن ٩ م في الجهة الشمالية من الموقع.

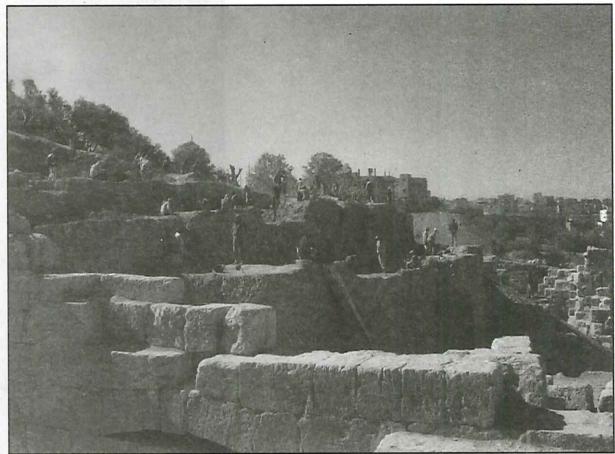
٧. اسلوب التنقيب بنظام المنطة المفتوحة.

الثاني: الحفر في مربعات مفتوحة  $5 \times 5$  م، لا يعمل ممرات بينها تبعا لنظام الحفر بأسلوب المنطقة المفتوحة Open Area (الشكل ٧). وبالفعل أتبينا نظام المنطقة المفتوحة في الحفر دون الاعتماد على ممرات جانبية بين المربعات والاعتماد فقط على المقطع الجنوبي للمربعات من أجل التوثيق ورسم المقاطع التراصية المسماة Stratigraphy. وهذه الطريقة وفرت درجة أعلى من الأمان والسلامة للعاملين في الموقع (الشامي ١٢٠٠٢).

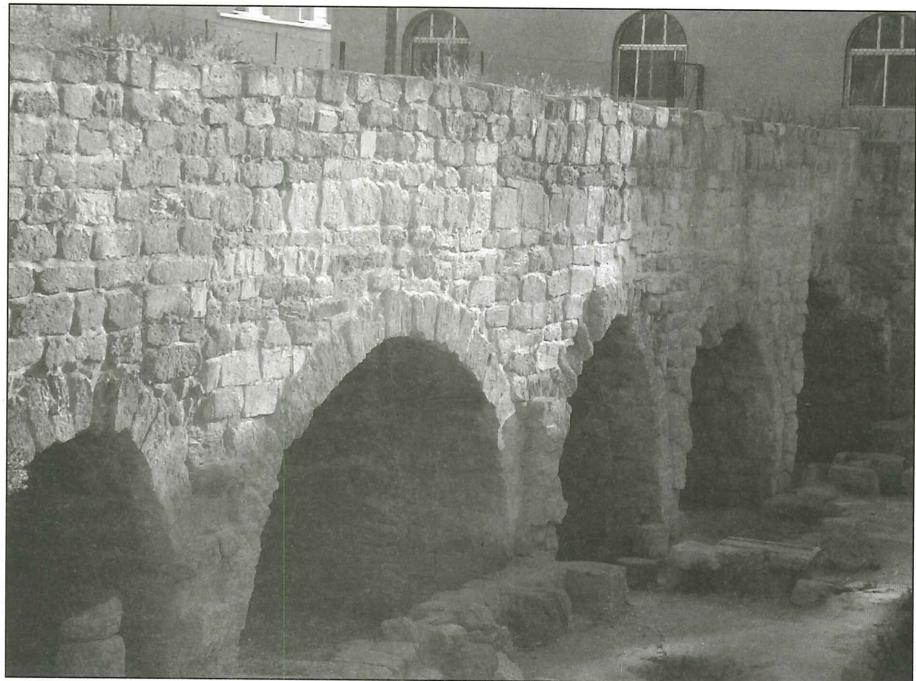
٤. الجزء الشرقي من المسرح يضم مداخل الأقبية الثلاثة.

الشكل ٤). وقد تراكمت طبقات من الردم فوق الجدار الشرقي والأقبية بارتفاع ٤-٧م، وفي المربع (A1) تم الكشف عن قبو المستوى الأول المؤدي إلى الساحة الداخلية في المسرح لكنه لا يزال مغلقاً بالأثربة ونأمل بهذا الموسم أن يتم تنظيفه من الردم وفتحه.

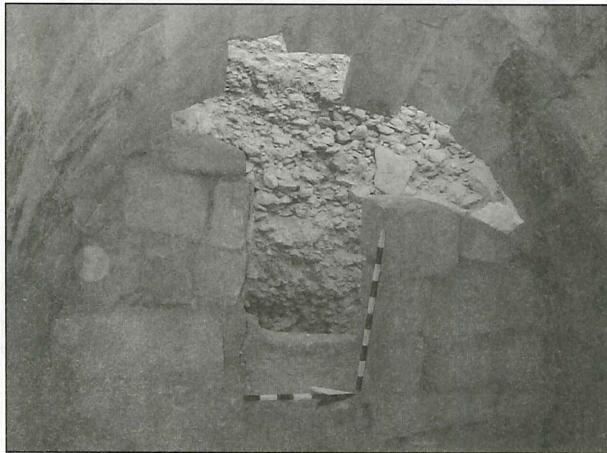
١٩. مدخل قبو المستوى الثاني الذي أعيد استخدامه كحجرة للسكن.

إغلاق الغربية منه بشكل جزئي وترك في منتصفه مدخل يؤدي إلى الحجرة (الشكل ١٩، ب). وتغيرت وظيفته من ممر ومدخل للمسرح إلى حجرة للسكن تم تبليط أرضيتها بطريقة عشوائية وتبعد أنها أنشئت على نحو أعلى من مستوى الأرضية الأصلية للقبو في الفترة الرومانية (الشكل ١٠، ب).

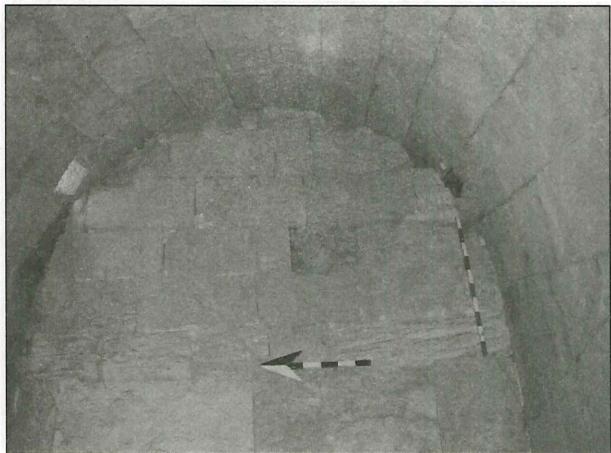
٢٠. إغلاق قبو المستوى الثاني في الجدار الشرقي في فترة لاحقة.

وفي المربع (A2) تم الكشف عن قبو المستوى الثاني المؤدي إلى مقاعد المترجين ويظهر فيه إعادة استخدام في الفترتين البيزنطية والأموية، فقد تم إغلاق مدخله من الجهة الشرقية بإحكام تام وبتقنية عالية (الشكل ١٨، ب). وكذلك تم

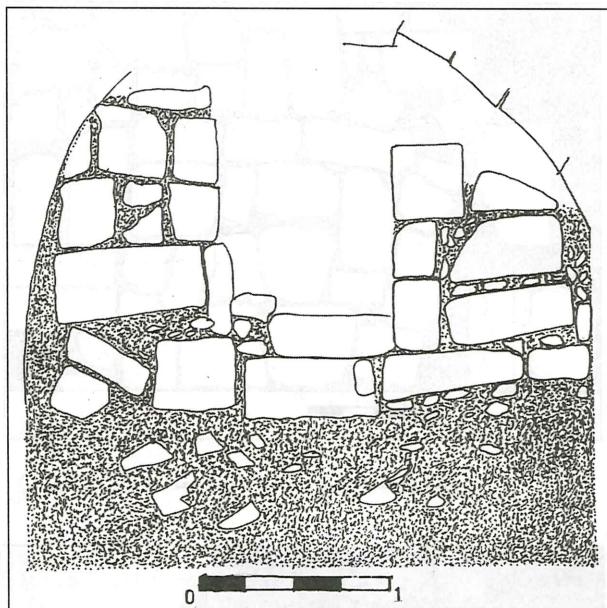
٩. رسم مدخل قبو المستوى الثاني الذي أعيد استخدامه كحجرة للسكن.

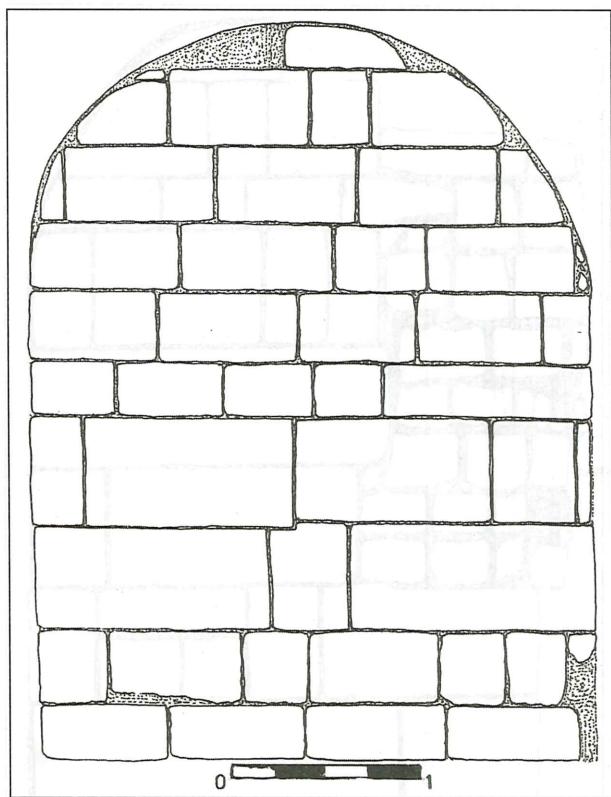
١٠. رسم إغلاق قبو المستوى الثاني في الجدار الشرقي في فترة لاحقة.

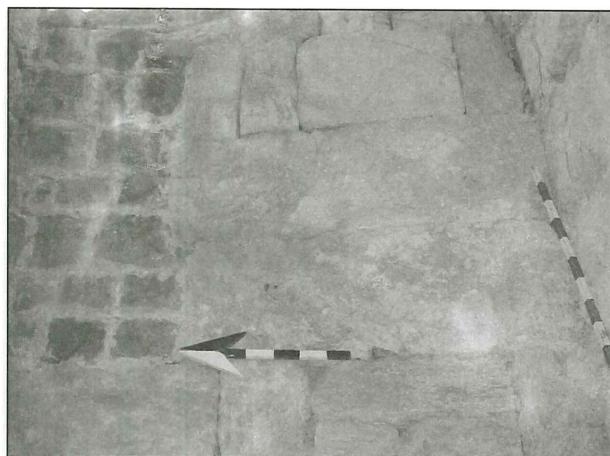
١٢. عملية إغلاق مدخل قبو المستوى الثالث في مرحلة متاخرة.

أما المربع (A4) فقد كشف فيه عن قبو المستوى الثالث المؤدي إلى الجزء العلوي من مقاعد المترجين وظهور عملية إعادة الاستخدام لهذا القبو إذ تم إغلاقه في فترة لاحقة من الجهة الشرقية لكن فيما يبدو أنه تعرض للانهيار في المرحلة المتأخرة - الفترة الأموية - وقد تم إغلاقه باستخدام حجارة بازلتية متوسطة الحجم، وكذلك تم استخدام حجارة كلاسية، حيث استعمل الأسمنت بين المداميك ولا يزال جزء من سقف

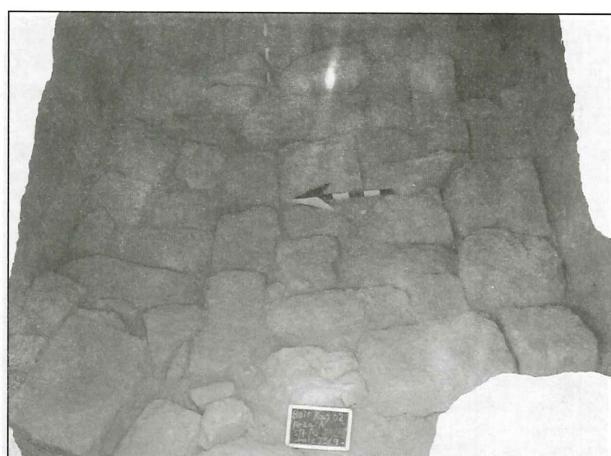
١٣. الأرضية العشوائية المتأخرة لقبو المستوى الثاني.

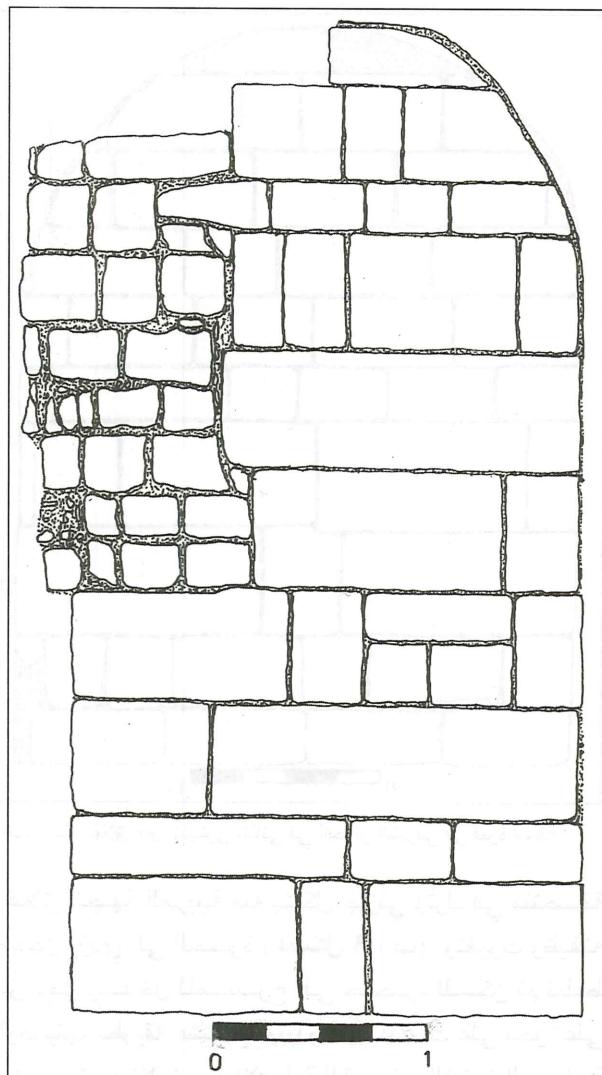
١٢. رسم إغلاق مدخل قبو المستوى الثالث في مرحلة متاخرة.

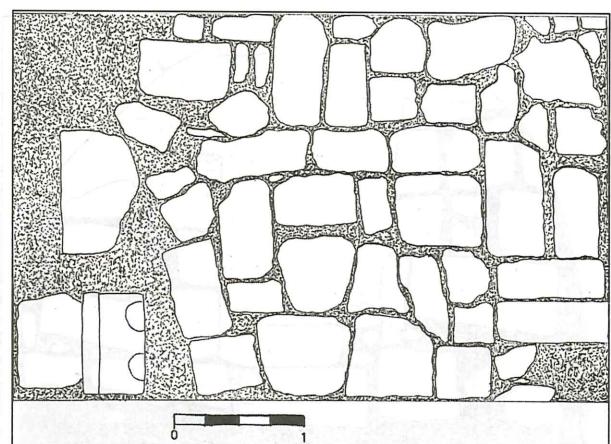
١٤. رسم الأرضية العشوائية المتأخرة لقبو المستوى الثاني.

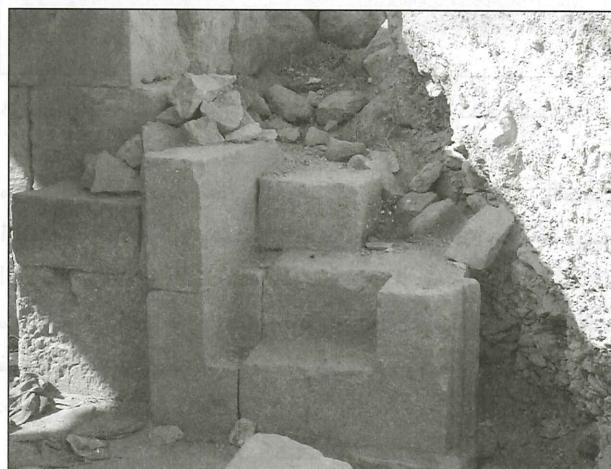
١٥. ما تبقى من ممرات الدرج الصاعد أمام قبو المستوى الثالث.

من وجود أرضية القبو الرومانية. وأمام القبو من الجهة الغربية المؤدية إلى مقاعد المترجين وفي الزاوية الجنوبية الغربية والزاوية الشمالية الغربية لا تزال توجد بعض أجزاء من المرات الصغيرة (الدرج الصاعد للأعلى) المؤدية للمقاعد فوق القبو بدرجتين أبعادهما ٦٥، ٢٩ م طول × ٢٩، ٢٩ م عرض × ٢٩، ٢٩ م ارتفاع (الشكل ١١).

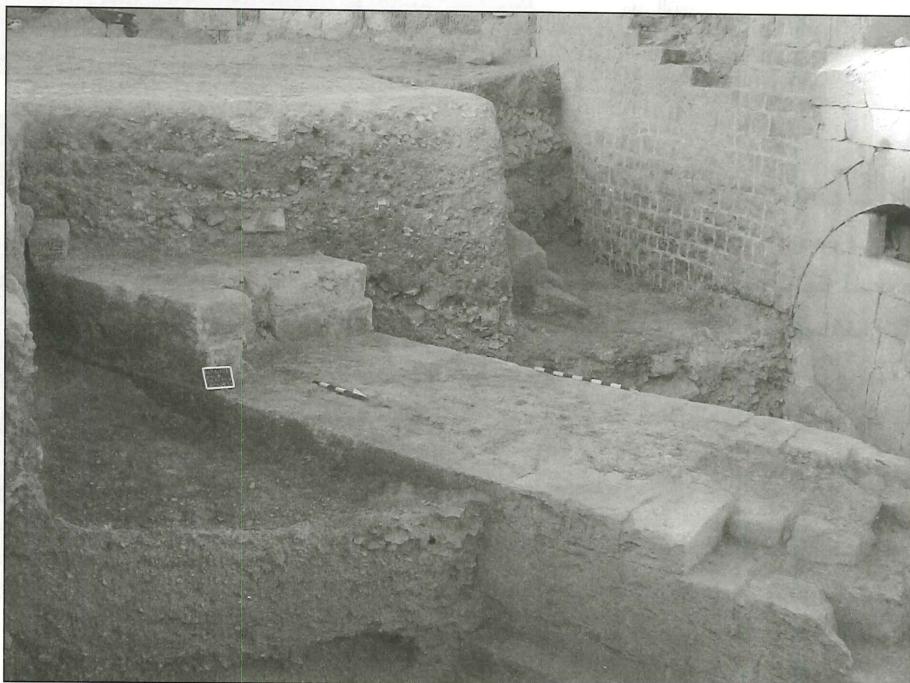
١٣. الجدار المتأخر الإضافي الذي يقع أمام أقبية المسرح الشرقية.

يبلغ طول الجدار ٣م، وعرضه ٧٥م، وارتفاعه متباوت يمتد باتجاه الجنوب الشرقي ولم يكشف عنه

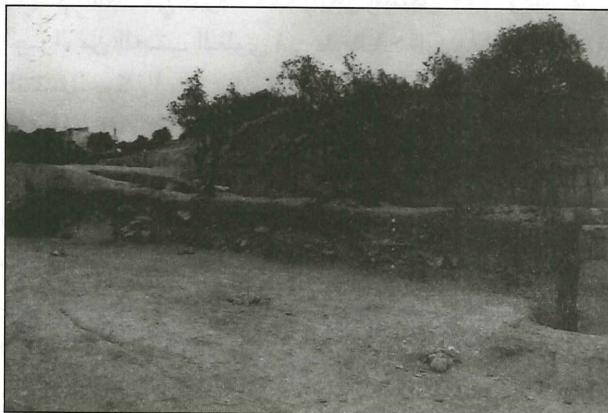
١٤. مرحلة من مراحل التنقيب أمام الواجهة.

**المنطقة C:** تقع إلى الشمال من الموقع وتقع فيها واجهة المبني الرئيسية للمسرح بعد إزالة أشجار الزيتون تم فتح المربعات التالية (**الشكل ١٤**):

إذ تم تنظيف المنطقة الواقعة أمام الواجهة الرئيسية بإزالة ركام ترابي بارتفاع ٢-٣م، كان يغطي مساحة المربعات السالفة الذكر (**الشكل ١٤**). حيث تم الكشف عن واجهة المبني الرئيسي بطول ٧٥م، وارتفاع متباوت من (٣-٥م) (**الشكل ١٥**)، وتضم سبع بوابات أهمها ثلاثة وتوسطها

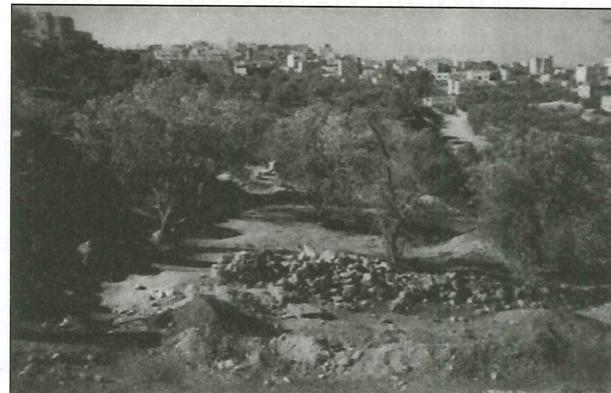
١٥. واجهة المبني الرئيسية في المنطقة C بعد إزالة أشجار الزيتون والتنقيب بها.

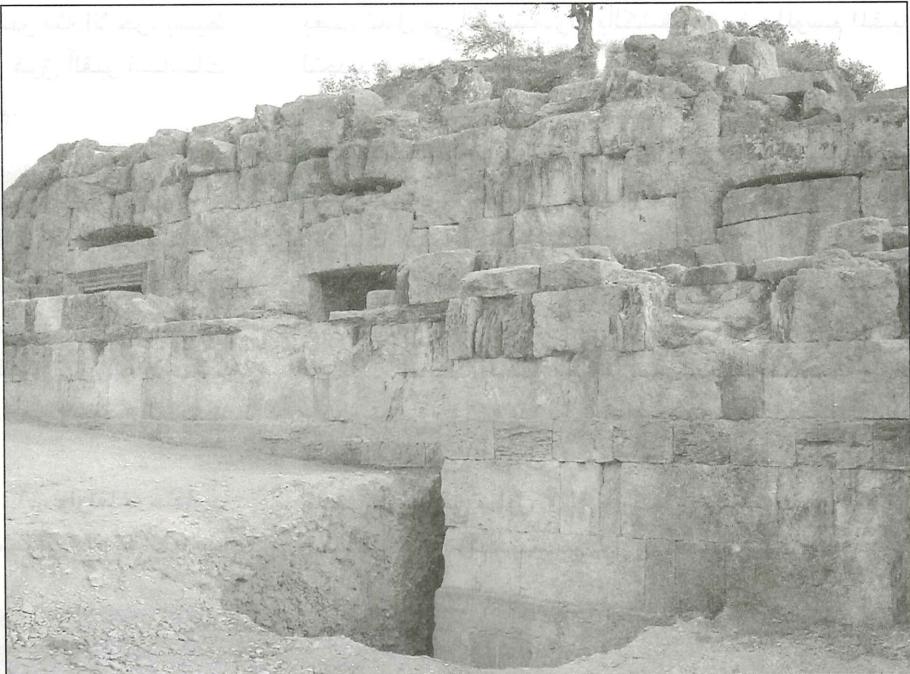
١٥. منظر عام لواجهة المسرح الرئيسي بعد التقبّب.

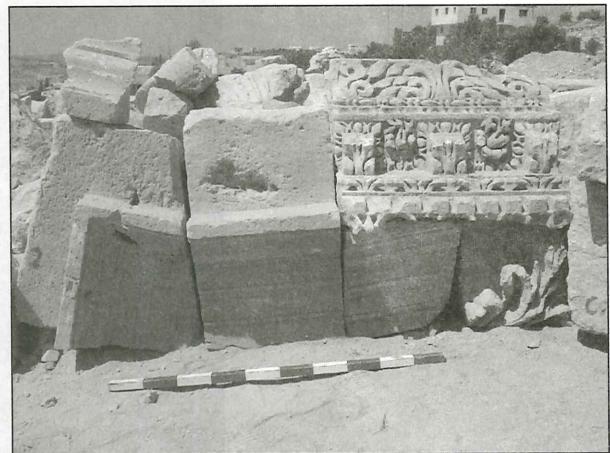
١٦. أجزاء من الكتل الحجرية المتساقطة من المدخل.

بوابة مركزية تقع في منتصف واجهة المسرح، عتبها العلوى متهدماً وأغلقت في فترة لاحقة (أنظر الشكل ١٧). وعثر على أجزاء من العتب العلوى في طبقات الردم أثناء عملية التقبّب، يمكن إعادة بنائتها في المستقبل (أنظر الشكل ١٦ الشامي ١٢٠٠٢: ٢).

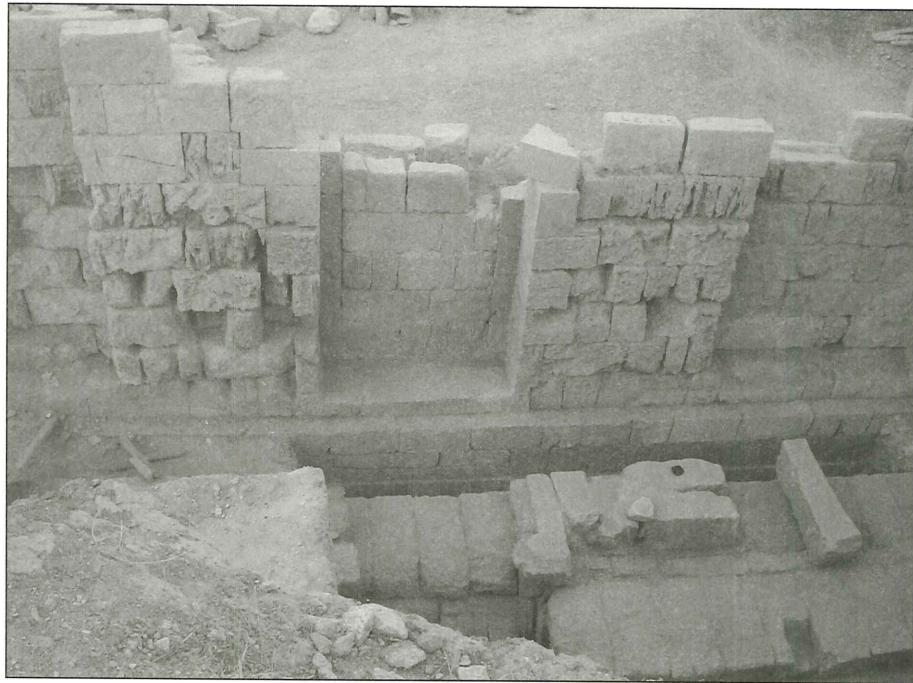
١٧. الجزء العلوي المتهدّم من البوابة  
المركّزية للمسرح ويظهر أمامها جزء  
من منصة المسرح.

أما المريان (F1) كان قد جرى العمل فيهما منذ موسم ٢٠٠١م، وأستكملاً العمل بهما في موسم ٢٠٠٢م فكشف فيما عن أساسات جدار من الحجر الجيري أنسئ على الصخر البكر، ربما يمثل جزءاً من منصة المسرح (أنظر الشكل ١٧).
