خرية الذباع

٢٠٠٠ موسى

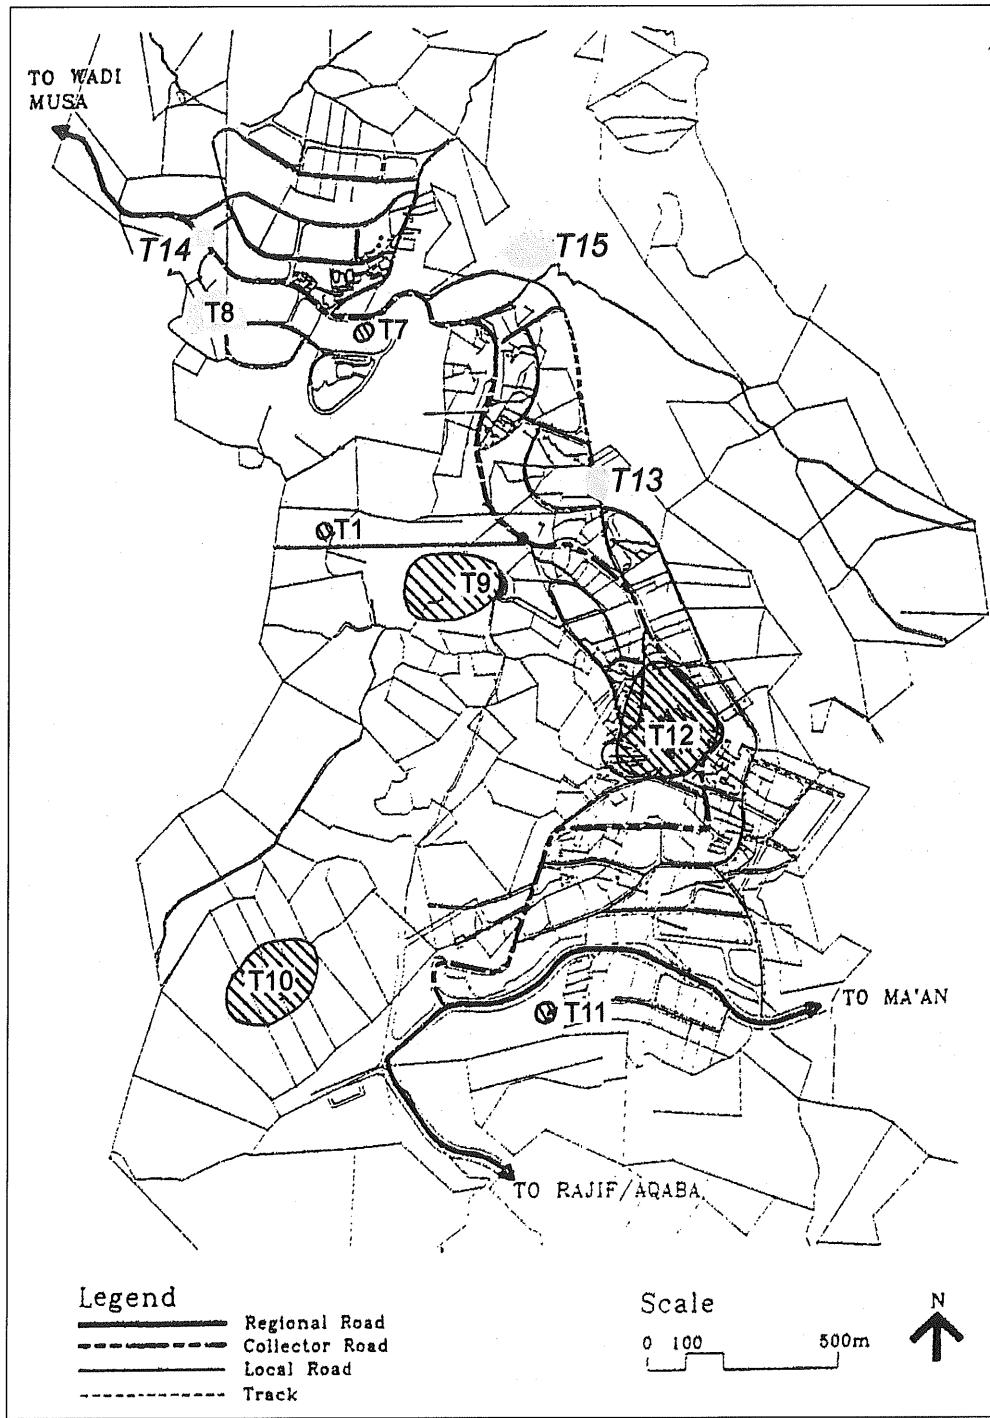
١. خارطة تبين المواقع الأثرية في الطيبة (حسب الترقيم المستعمل في المتابعة الأثرية لمشروع شبكات المياه والمصرف الصحي لمنطقة وادي موسى).

تقع خرية الذباع في القسم الجنوبي من بلدة الطيبة الجنوبية وعلى جانبي الشارع الرئيس المار بالبلدة (الشكل ١) ومركز الموقع وفق نظام UTM هو: ٧٣ ٧٦١٥ شرقاً ٤٨٨٥٢ شمالاً. أما قطعة الأرض التي ابتدأ الموسم الأول فيها فهي مسجلة في اللوحة تحت رقم ٧٩٤ من أراضي بلدة الطيبة وهي مسجلة كوقف تابع لوزارة الأوقاف والشؤون والمقدسات الإسلامية وتبلغ مساحتها دونم ونصف الدونم كانت في الأصل ملك لأهالي المنطقة تبرعوا بها لوزارة الأوقاف لإقامة مسجد عليها.

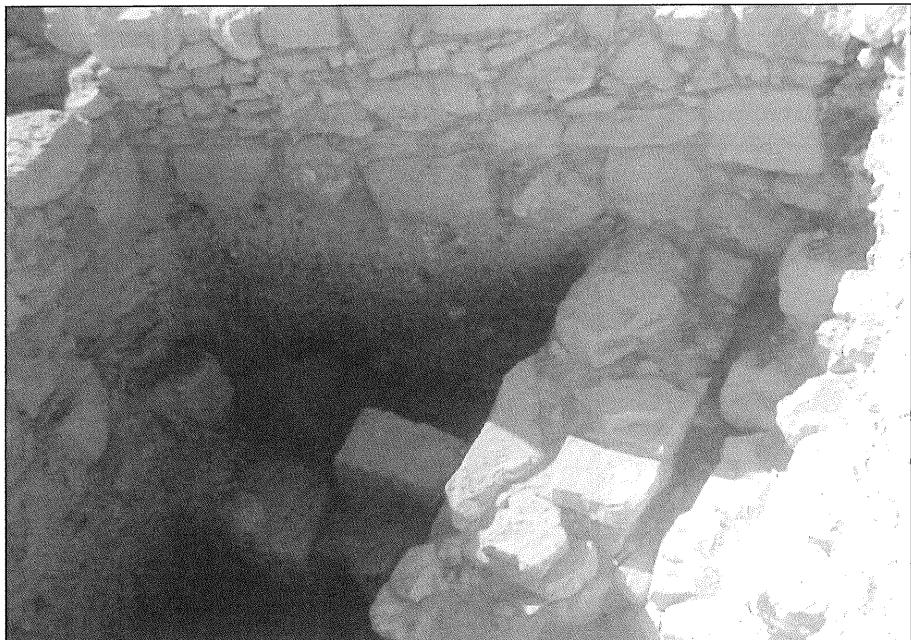
٢. التقاء الجدار رقم (٢٢) بالجدار (١٧)
في المربع رقم (٦).

جنوبية شرقية لغرفة أخرى تشكلت من التقاء الجدارين (٣٢) و (٣٦) في حين شكل التقاء الجدار (٢٢) بالجدار (١٧) في المربع رقم (٦) زاويتين أحدهما شمالية شرقية والأخرى شمالية غربية لغرفتين من نفس الفترة (الشكلين ٢، ٣)، أما المربع رقم (٢) فظهرت فيه أجزاء من غرفة تمثلت في الجدران (١٧) و (٢٥) و (١٩) حيث يظهر عليها جميعاً صفة واحدة هي إعادة الاستخدام. أما في المربع رقم (١) فقد ظهرت مجموعه من الجدران العائدة لهذه الفترة ليس بينها أية

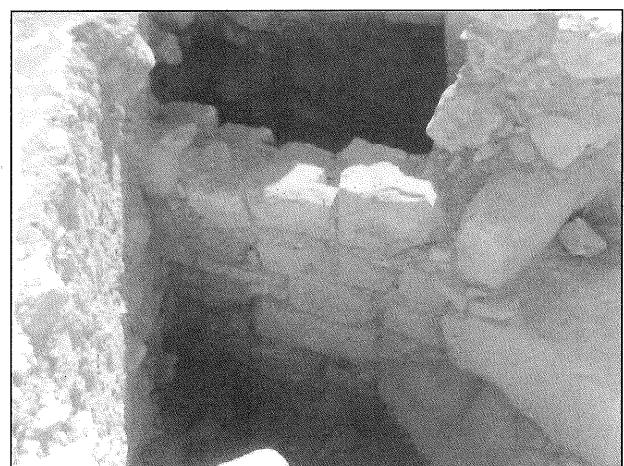
٤. الجدار النبطي رقم (١٩) في المربع رقم (١).

علاقات معمارية كان أبرزها الجدار (٤٢) والجدارين (١٩) و(٢٥) والذين يظهر إعادة استخدامهما في الفترات اللاحقة بشكل واضح (الشكل ٤).

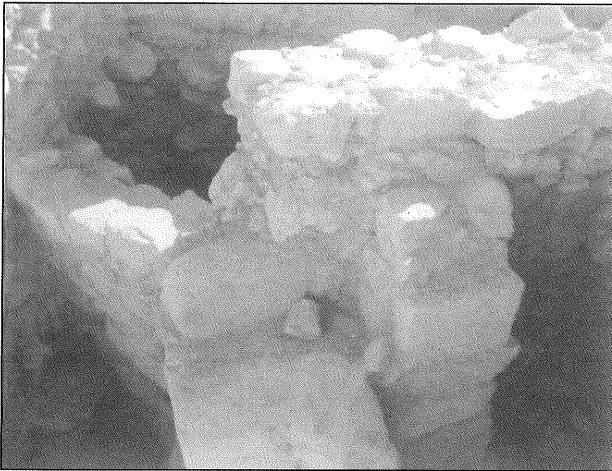
٥. القنطرة رقم (٧) في المربع رقم (١).

تم تميز مرحلتين سككتين خلال هذه الفترة وذلك من خلال بقايا جدران المبني السككية والقنطر التي كانت تحمل الأسقف، حيث أن غرفها كبيرة الحجم نوعاً ما وأكبر منها في المراحل السابقة وأسقفها محمولة على أكثر من قنطره ظهرت إعادة استخدام للجدار رقم (٤) في المربع (١) والذي يوازي الجدار (٣) في المربع (٤) وفي الجدار (٤) قنطرة (٧) تتجه للشمال (الشكل ٥) وتتجه باتجاه الجدار (٣) الذي يحتوي على قنطرة (٩) تتجه للجنوب باتجاه الجدار (٤) ويبعد أن امتداد

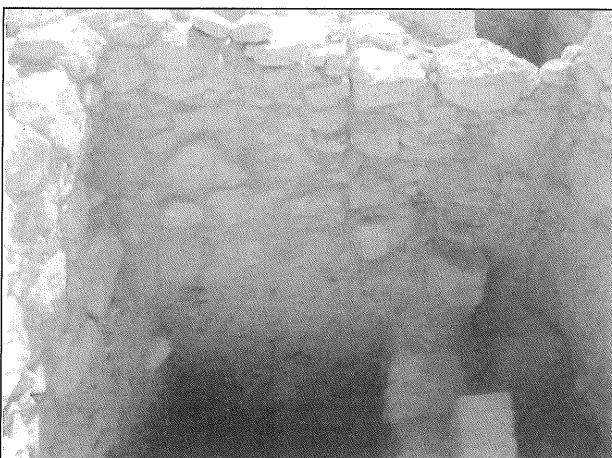
٦. إعادة استخدام الجدار رقم (٤) في المربع رقم (٦)، وهو من الفترة البيزنطية المتأخرة / الإسلامية المبكرة.

أما في المربع رقم (٦) فقد دعم الجدار (٤) بصف ثالث من الحجارة باتجاه الجنوب، وأضيف جدار (٦) ليشكل زاوية شمالية غريبة لغرفة، وظهر للغرب من هذا الجدار وبموازاته ممر ترابي أعيد إغلاقه لاحقاً. هذا وقد تميزت جدران هذه المرحلة بإعادة استخدام لاجزاء كثيرة من حجارة جدران المراحل السابقة (الشكل ٦)، حيث عشر على مجموعة من
