## حفرية كنيسة الروم / الكرك

لّوسم ٢٠٠١

حسام حجازين

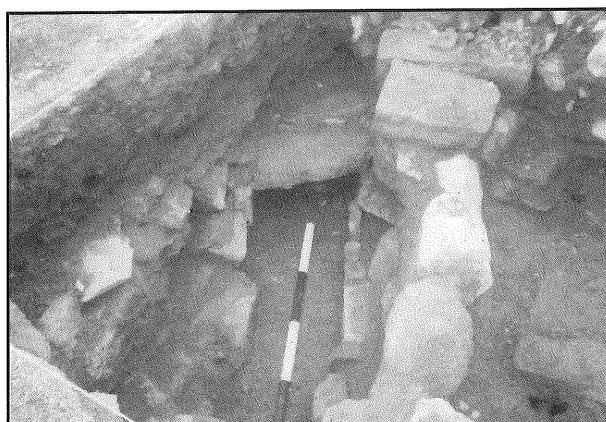
٢. قبر لامرأة وطفلها.

مجموعة حجارة متوسطة الحجم على الجهة الشمالية للمربع على عمق أربعين سنتيمتر، تمتد من جهة الشمال الشرقي للمربع إلى جهة الغرب، وقد تبين فيما بعد بأنها حجارة استخدمت لبناء القبور، وذلك من خلال العثور على قبر لامرأة وطفلها (لوكس ٧)، مغطى بحجارة منبسطة مشذبة (الشكل ٢)، أما بالنسبة لجدار لوكس (٩) بجهة المربع الجنوبية، فقد كانت حجارته ضخمة باتجاه شمال - جنوب، وكان جزءً منه داخل

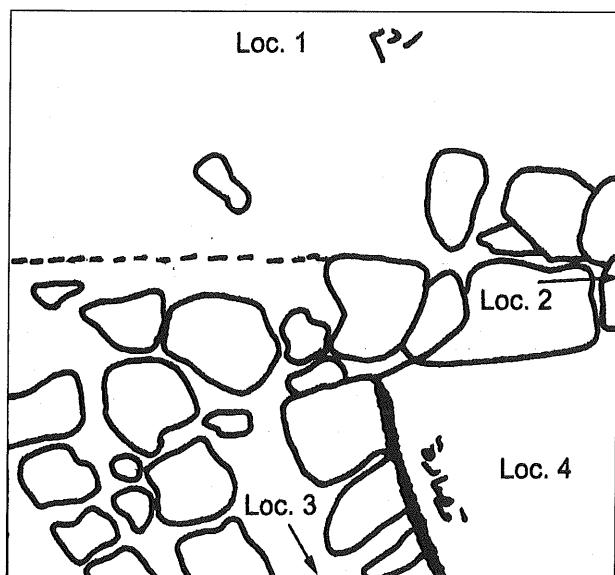
٤. المربع رقم ٢ - لوکس ٢: جدار متوجه شرقاً؛ لوکس ٣: الجدار الداعم للغرفة والمتجه جنوب شرق؛ لوکس ٤: داخل الغرفة.

تم فتح هذا المربع بقياس (٢٢×٢) بالجهة الشمالية للمربيعين السابقيين داخل سور الكنيسة الحديثة، خلال حفر هذا المربع تم العثور على جدار حجارته متوسطة الحجم متوجهاً شرقاً، وكان طوله ٢١٠ سم وعرضه ٣٥ سم وارتفاعه ٢٢ سم، وقد شكل هذا الجدار زاوية مع جدار متوجه نحو الجنوب الشرقي عرضه ١٢٠ سم وقد شيد من الداخل بالقصارة (الشكل ٤).

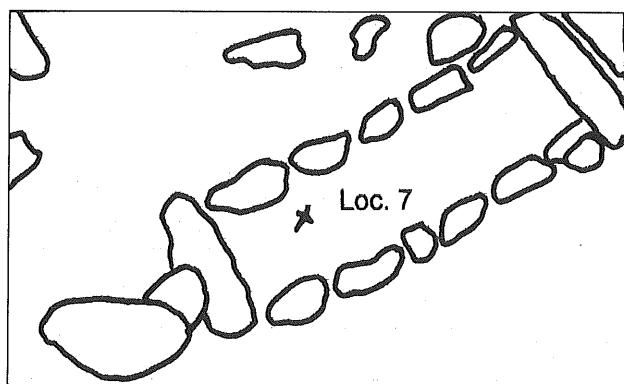
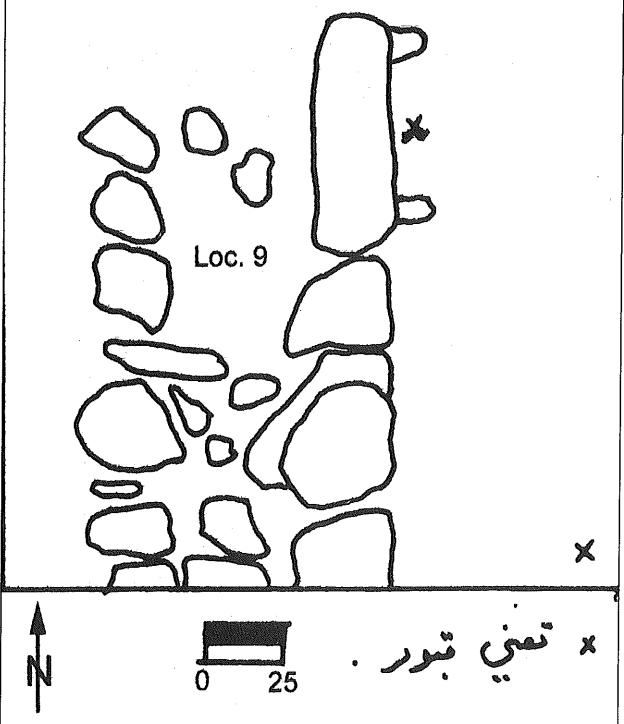
٥. المربع رقم ٣ - تعني قبور .

المربع مدمرةً وهو مكون من مدماكين طوله ١٢٥ سم وعرضه ١١٠ سم وارتفاعه ٧٠ سم، ويعتقد حسب طبيعة بناء هذا الجدار بأنه يعود لفترة أقدم من القبور (الشكل ٣).

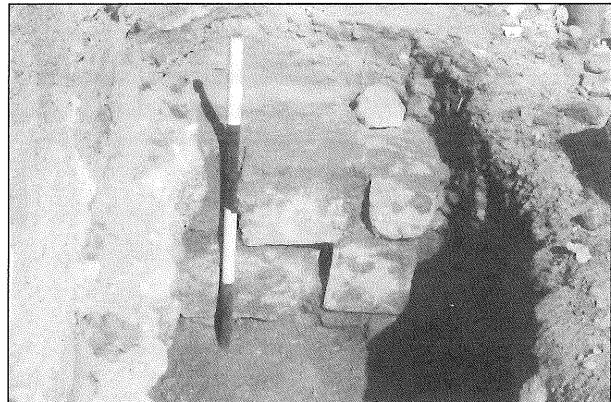
٥. السور الأثري القريب من الشارع.

تم فتح هذا المربع خارج سور الحديث للكنيسة بقياس (٤×٤) وقد عمل بهذا القياس لوجود أرضية أسمنتية والشارع، وكان الهدف من فتحه هو معرفة مدى استمرارية الجدار في مربع رقم (٣) السابقي الذي يقابله مباشرة. تم الحفر بالجزء الشمالي منه، فظهر صفي من الحجارة المشدبة متوجهاً شرقاً، ومرتبطة مع جدار مربع رقم (٣) لتكون هذه الحجارة جداراً من مدماكين ارتفاعه ٦٣ سم وطوله ٩٥ سم وعرضه ٧٦ سم (الشكل ٥).
