## حولية دائرة الآثار العامة

المجلد (٣٥)

# النتائج الأولية للتنقيبات الأثرية في المفرق ما بين الأعوام ١٩٩١-٢٠٠١

# أعمال المسح والتقييب ضمن حوض سد الوالة

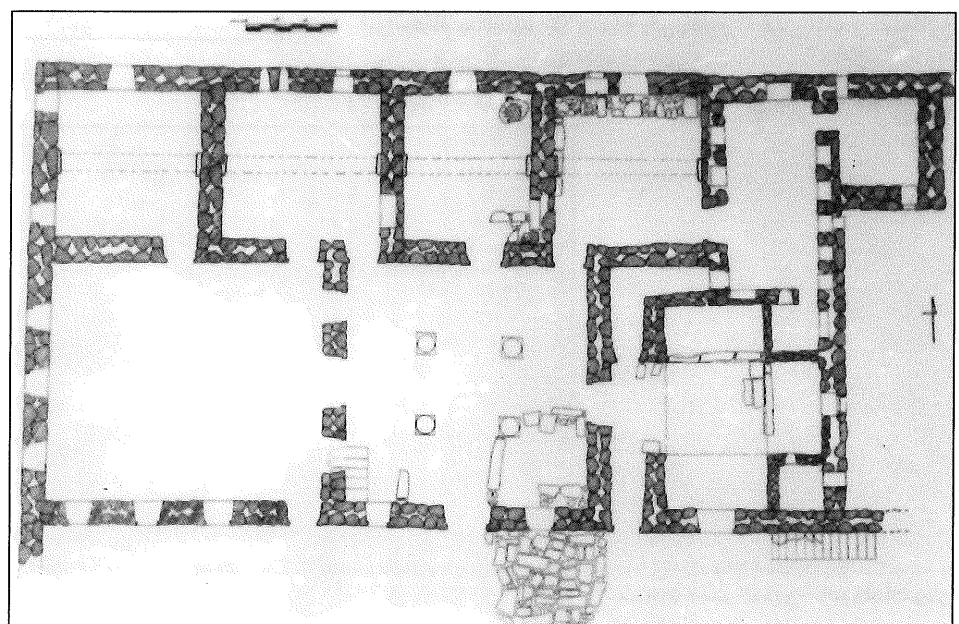
٥. مخطط مقر الحاكم الإداري (البروتوريوم) في أم الجمال.

المسؤولين، ومن خلال التراكم الطبقي لكافة المریعات المفتوحة اتضح أن الفترة الأموية هي الفالبة على كافة السويات الأرضية وذلك من خلال الفخار والمسكوكات ومن أهمها رسالة على الفخار كتب عليها بالمداد الأسود وكذلك سراج فخاري مؤرخ لعام ٩٤ هجرية مصنوع بجرش، هذا بالإضافة إلى التزيينات الجبصية التي كانت تزين القاعة والغرف وكلها أموية، زد على ذلك الحمامات المتكاملة وأرضيات الفسيفساء في الغرفة الباردة وقاعة العرش ومرجل التسخين (الشكل ٥).

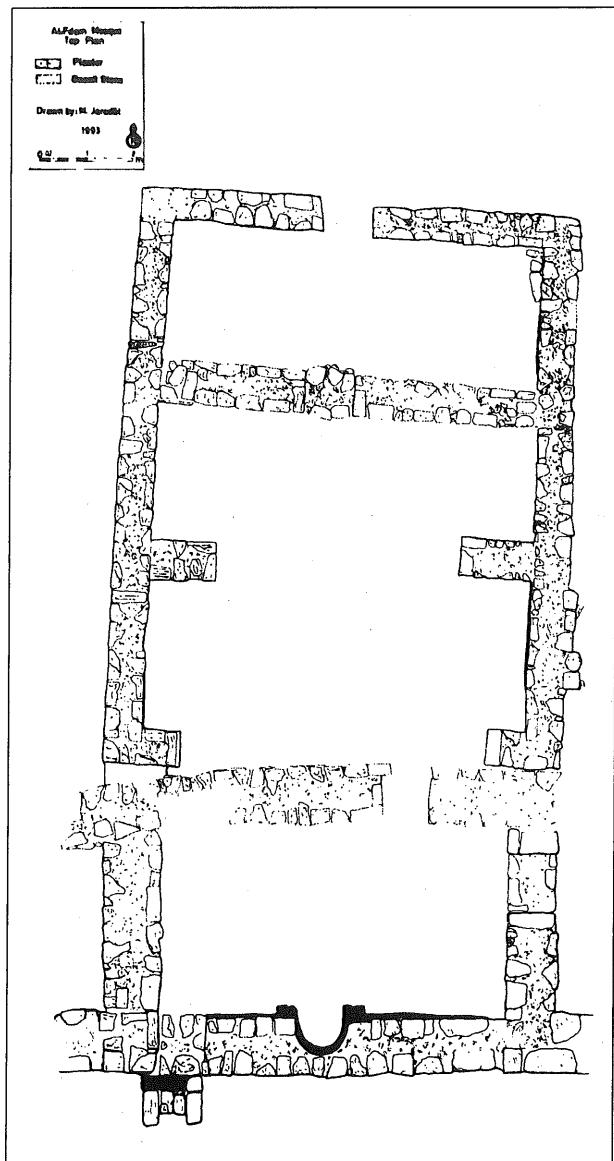
٦. مخطط مسجد الفدين الأموي.

أبواب واحد على محور المحراب والآخران في جهتي الشرق والجنوب، ويمتاز جدار القبلة بوجود تزيينات جصية منحوتة بأشكال هندسية ونباتية ومدهونة باللونين الأحمر والأسود ومدعاة بأقراص زجاجية ملونة (الشكل ٦).

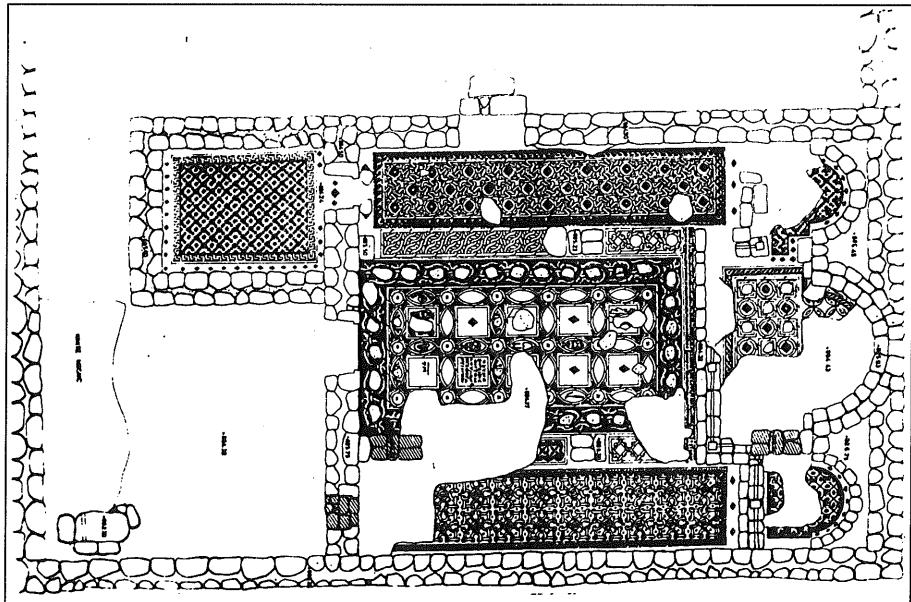
٩. مخطط دير الشهيد نيقفور قسطنطين (٦٢٣م).

ب- الكشف عن كنيسة القديس نيقفور قسطنطين في منطقة القدّم وهي دير بني في عام ٦٢٣ م ومحاطة من الكنيسة نفسها ومجموعة غرف جانبية بالإضافة إلى المقبرة والبئر (الشكل ٩).

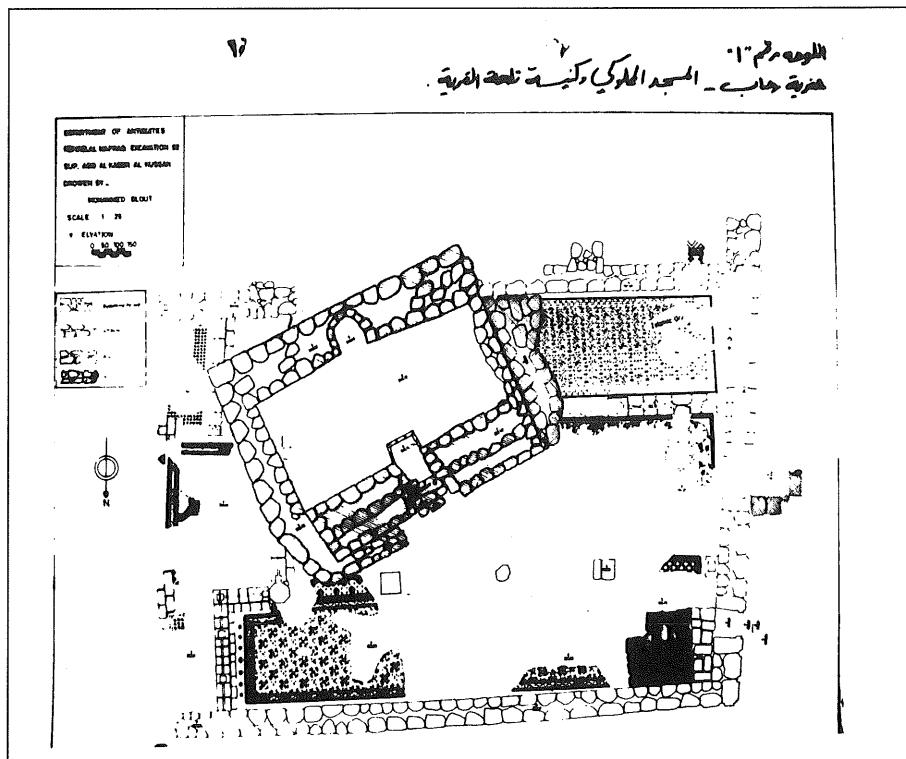
١٠. مخطط الكاتدرائية والمسجد المملوكي في رحاب.

وهي بناء بازيليكي عملاق ولكن لم يحدد تاريخها بالضبط للخراب الحاصل بالأرضيات الفسيفسائية. ويرجع تأريخها للقرن الخامس وتمتاز بوجود نظام الأعمدة فيها والتاجيات الجميلة ذات الجنور النبطية (الشكل ١٠).

دـ اكتشاف المسجد الأيوبي المملوكي المدشن على أنقاض جزء من الكاتدرائية بطول ١٠ م وعرض ٥ م، وبوايته على محور المحراب المجوف وهو بارتفاع ٢٥٠ سم وأرضيته مكونة من الملاط (الشكلين ١١، ١٠).

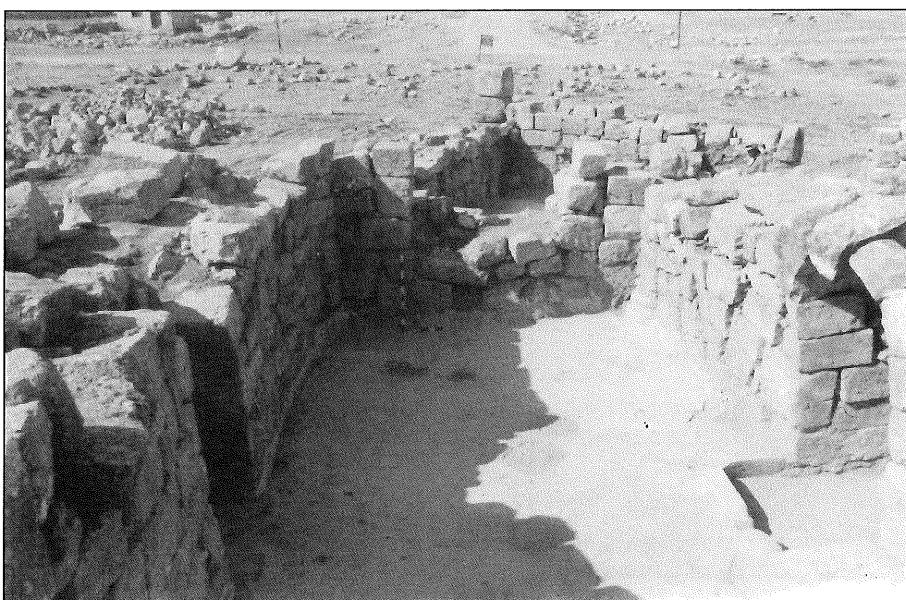
١١. مسجد رحاب المملوكي (المحراب والبوابة).

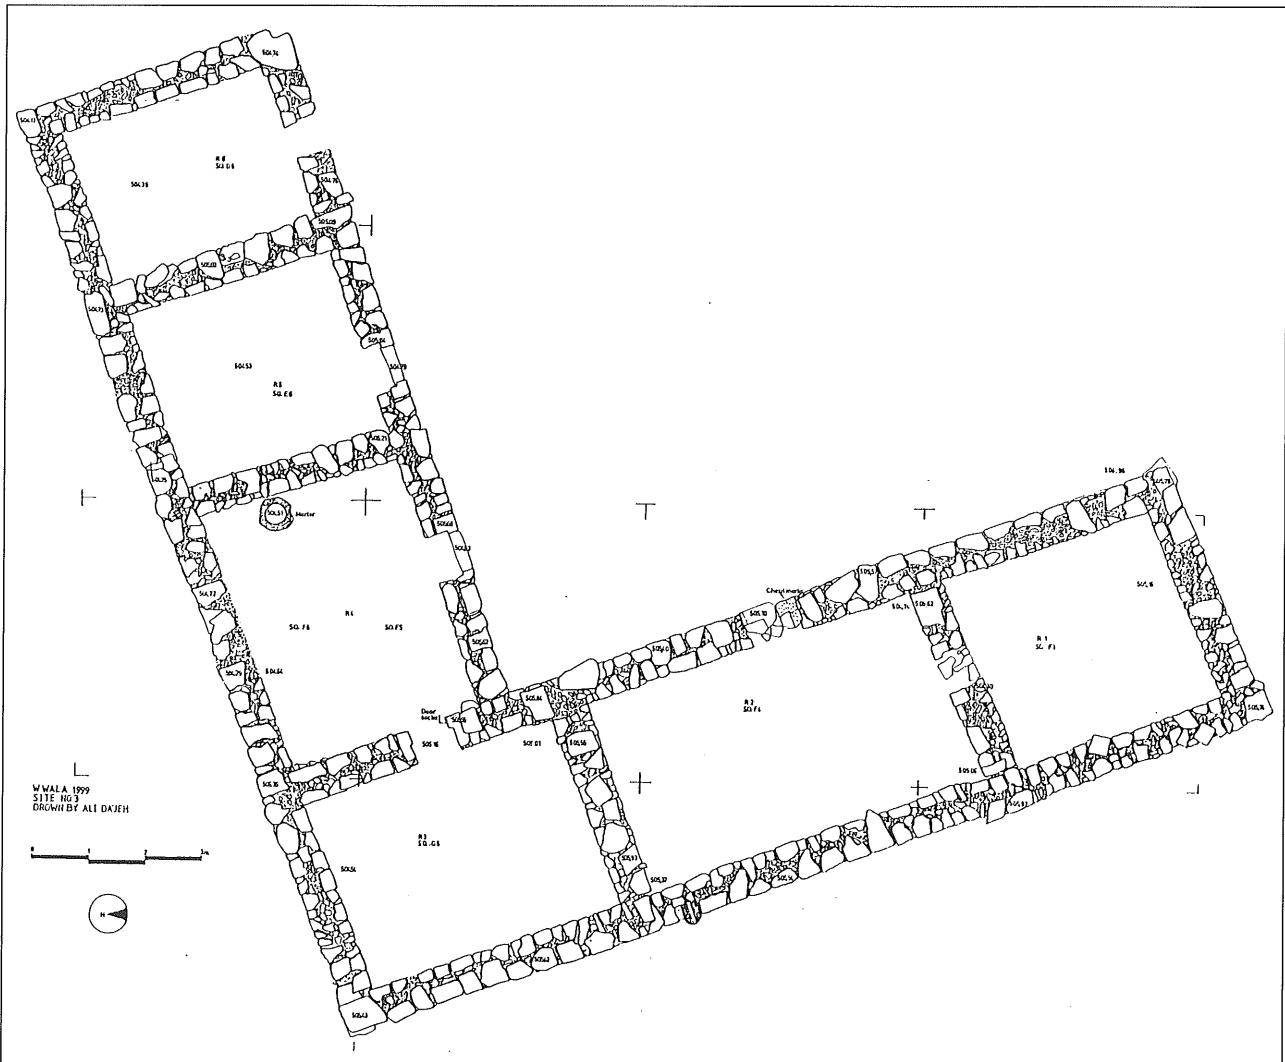
٤ . مخطط المبني /موقع ٣ - سد الوالة.

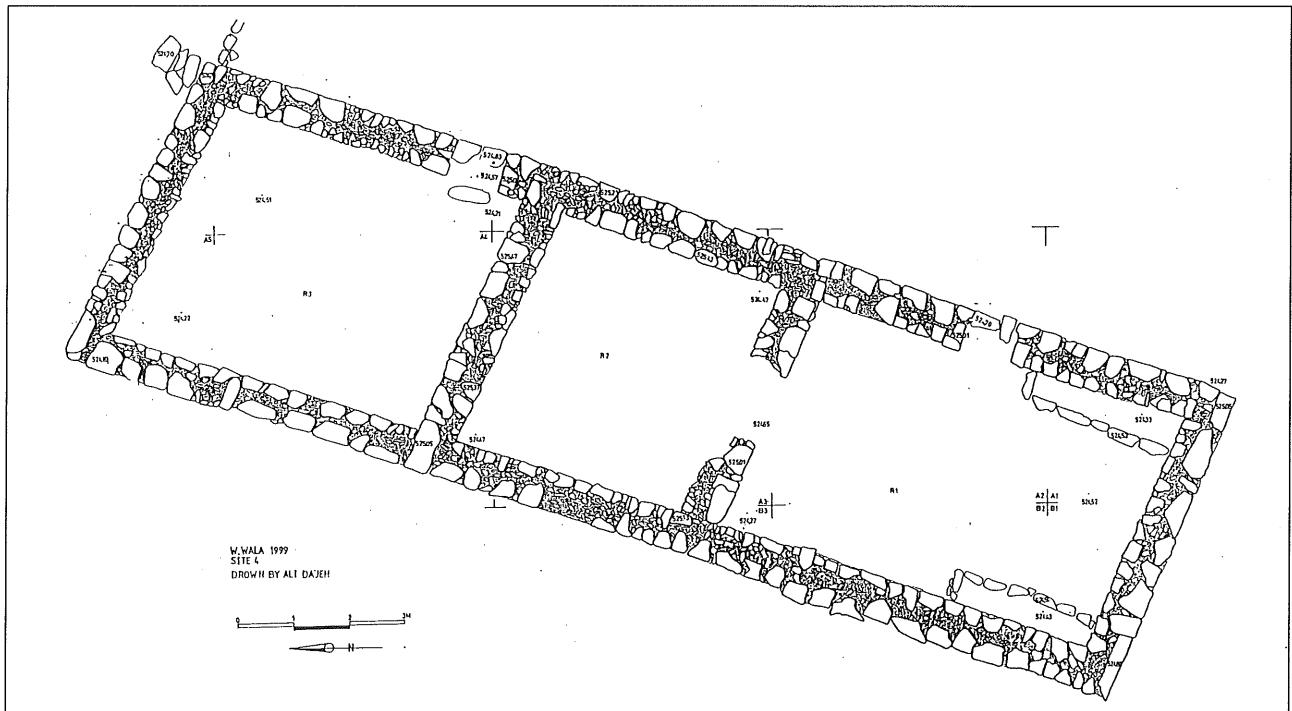
٨. مخطط المبني/موقع ٤ - سد الوالة.

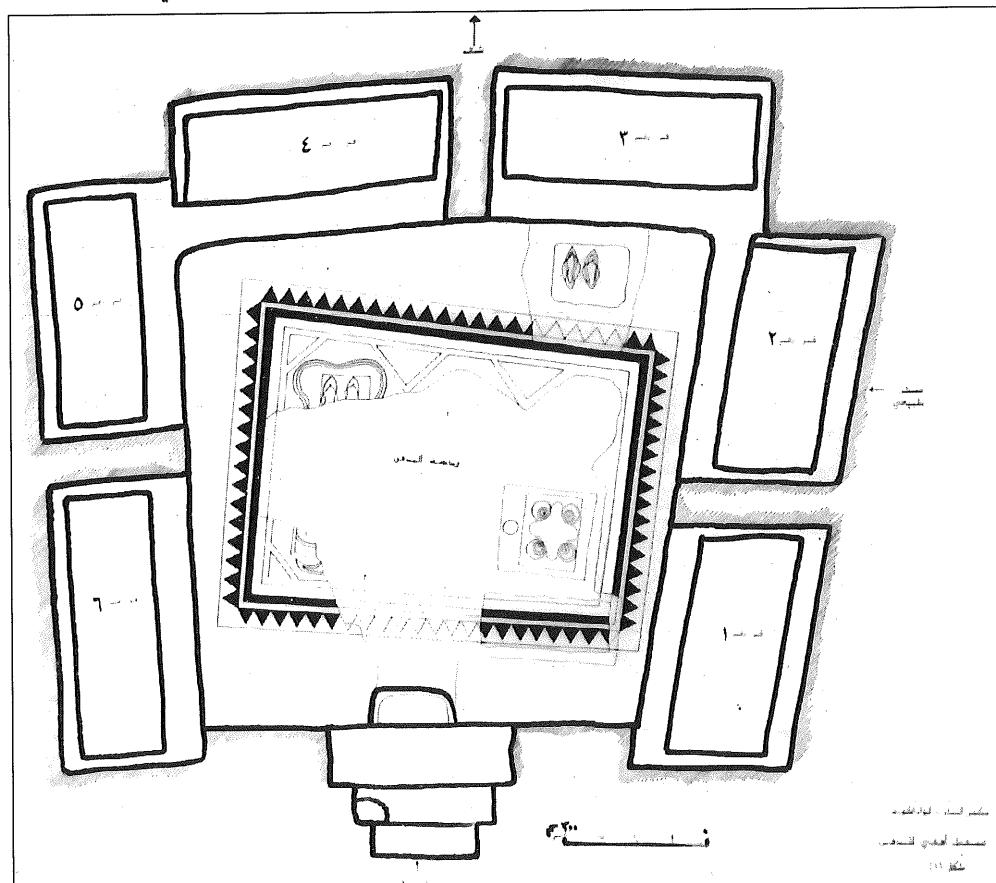
٦. مخطط أفقى لمدفن كفر الماء من الفترة البيزنطية.

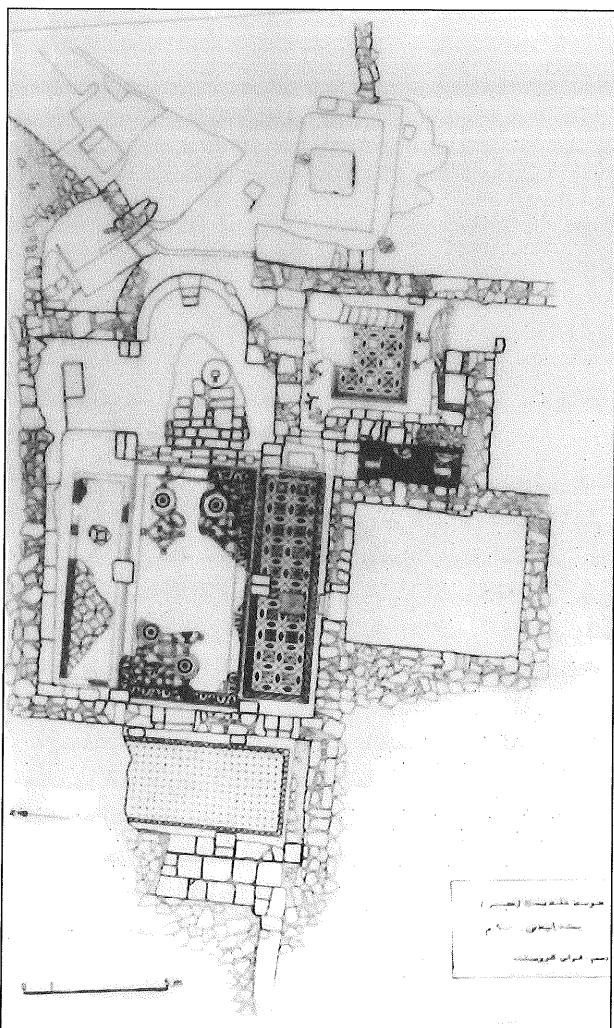
٧. المخطط العام للكنيسة، موسم ٢٠٠٠م (رسم فراس الروسان).

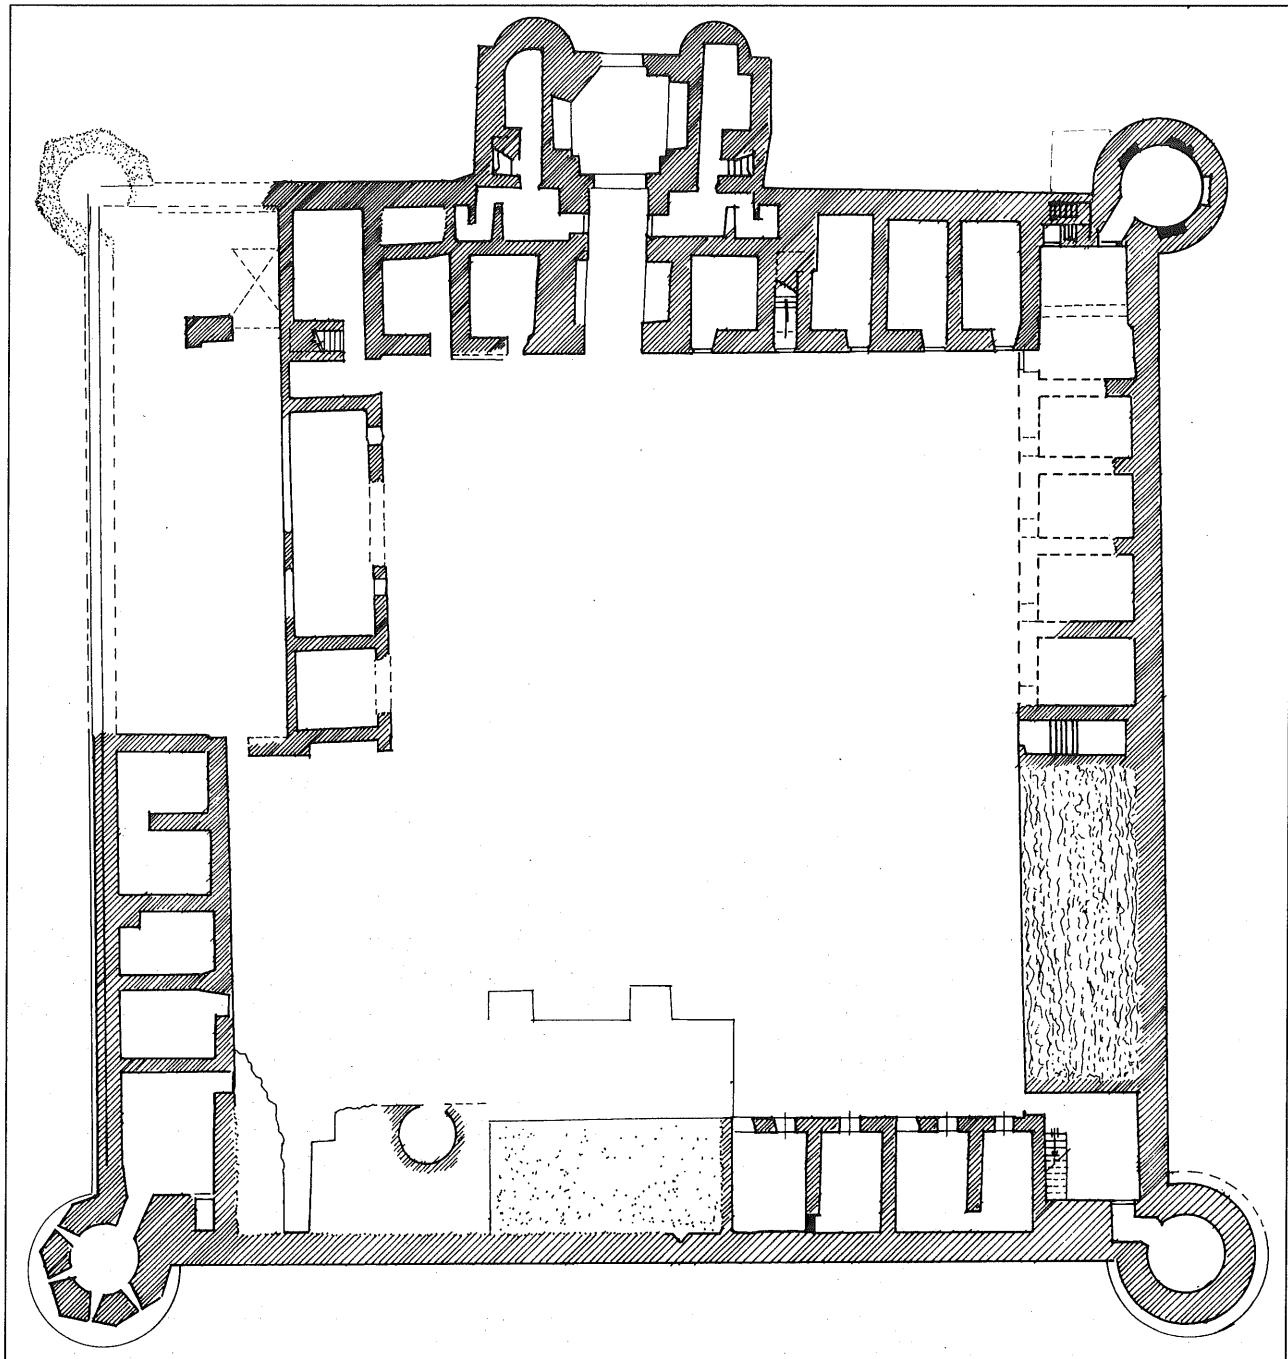
١. مخطط قلعة العقبة واختيار مربع الحفر.

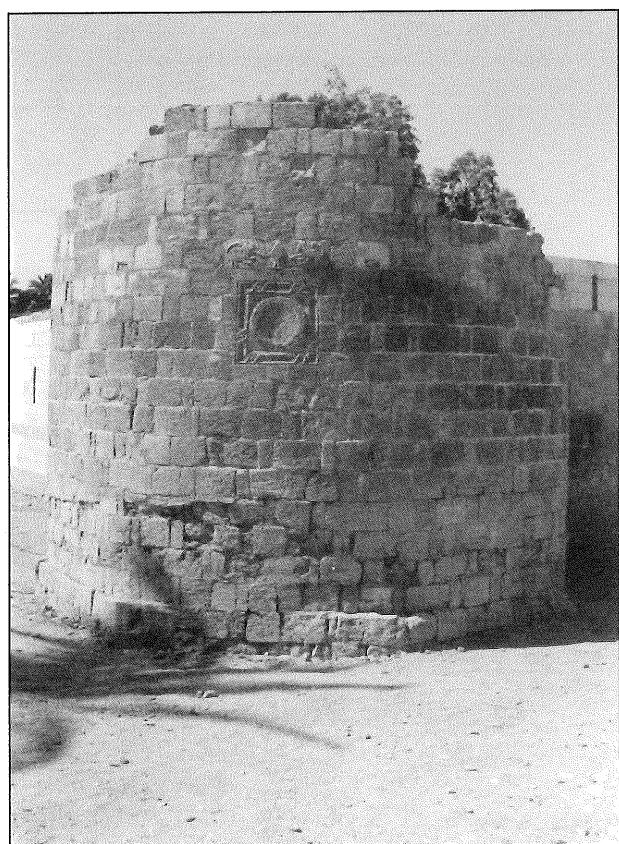
٣. المداميك سداسية الشكل أسفل البرج الدائري.

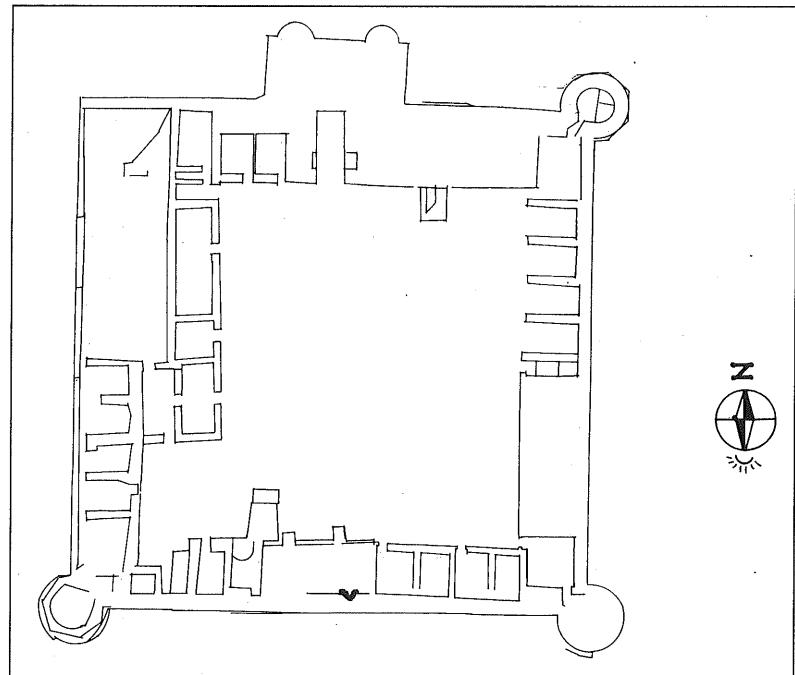
٥: مراحل بناء القلعة.

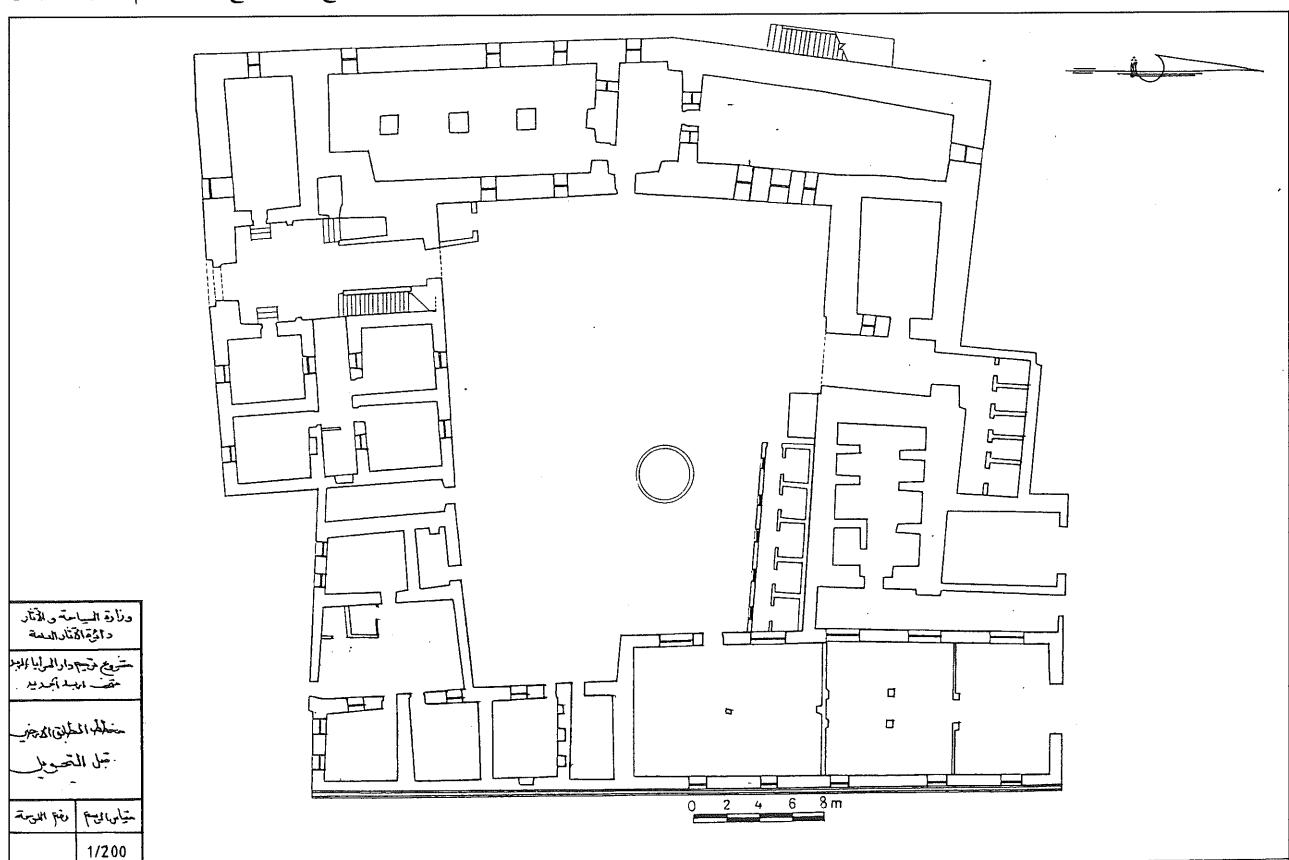
٢. مخطط الطابق الأرضي قبل التحويل.

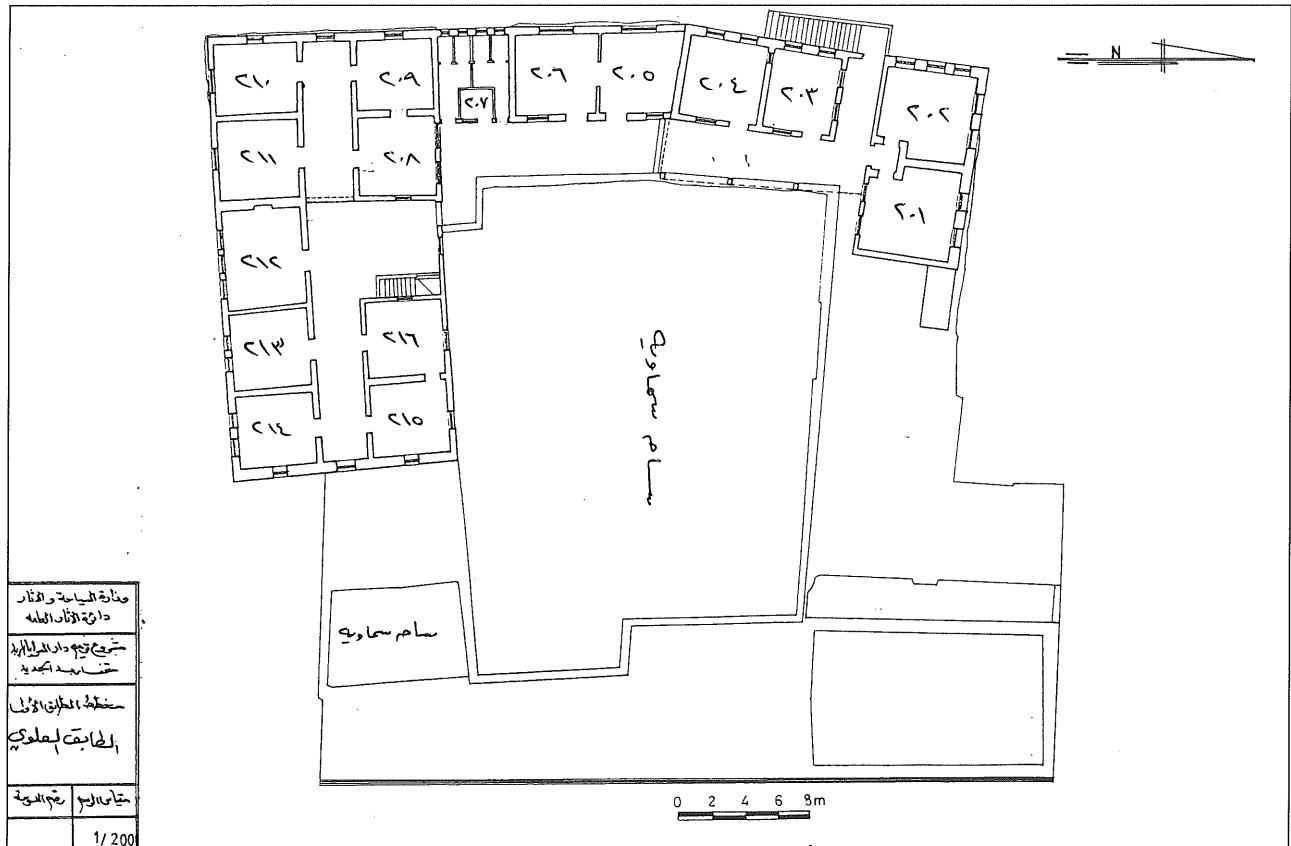
٢. مخطط الطابق العلوي.

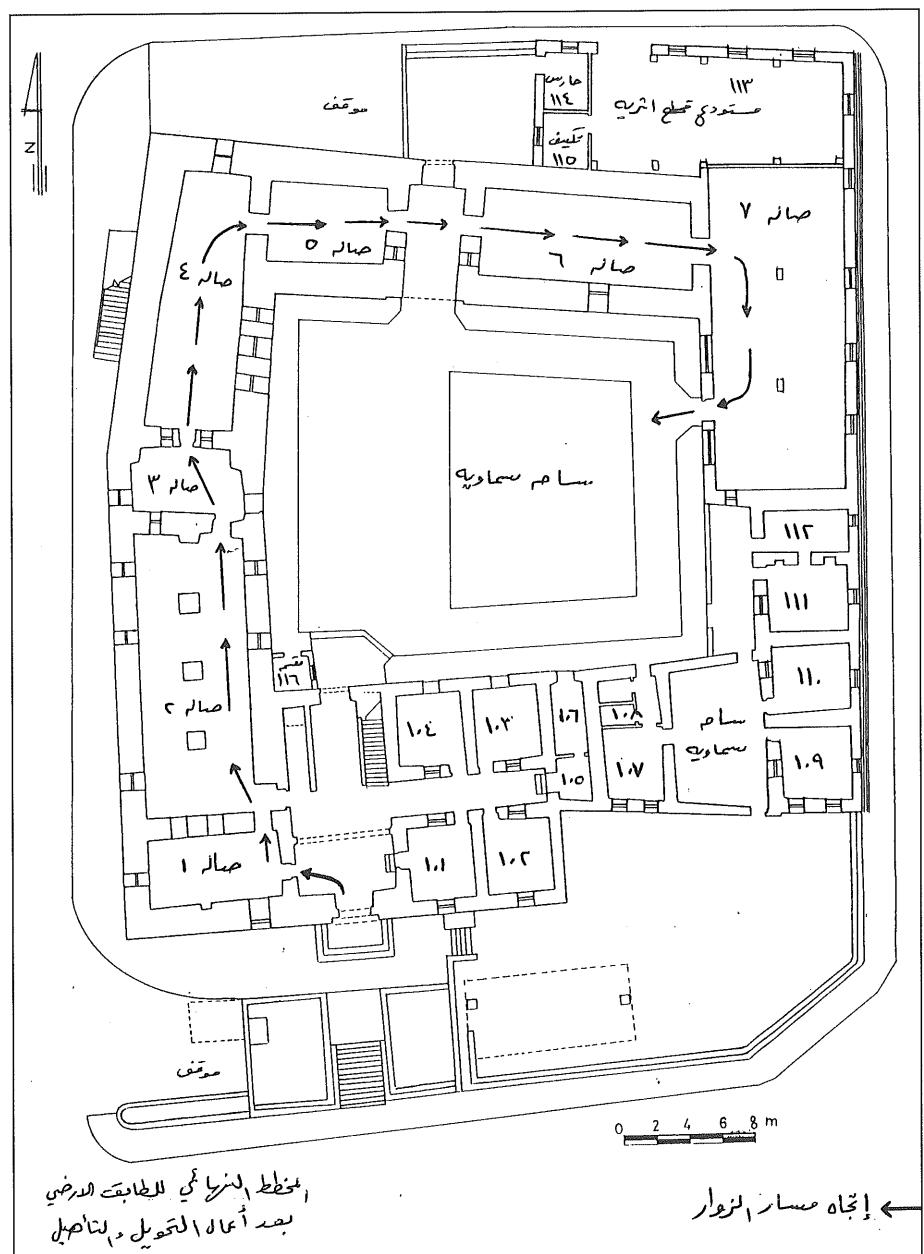
١٢. المخطط النهاي للطابق الأرضي بعد أعمال التحويل والتأهيل.

٣- تحديد تصور شامل لوظائف فضاءات المبنى: بناءً على طلب دائرة الآثار العامة بتحويل المبنى إلى مكتب ومتحف على أن يخصص الطابق العلوى لمكتب الآثار وضمن الفعاليات المرغوب تواجدها في المبنى وضمن المساحات المتوفرة فعلياً، قام الفريق الهندسى للمشروع بعمل التوزيع

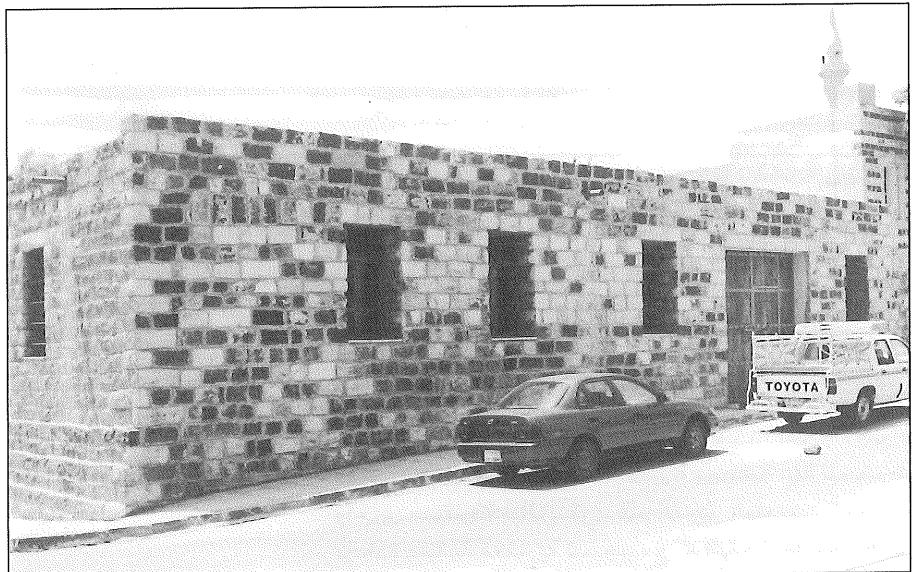
١٤. الجزء الشمالي الشرقي بعد الترميم.

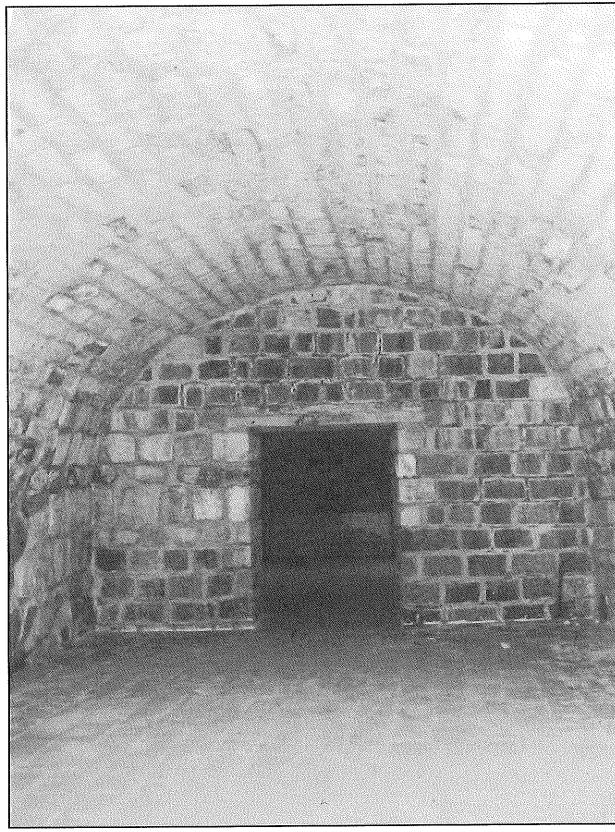
١٦. العقد الشمالي الشرقي بعد إعادة البناء.

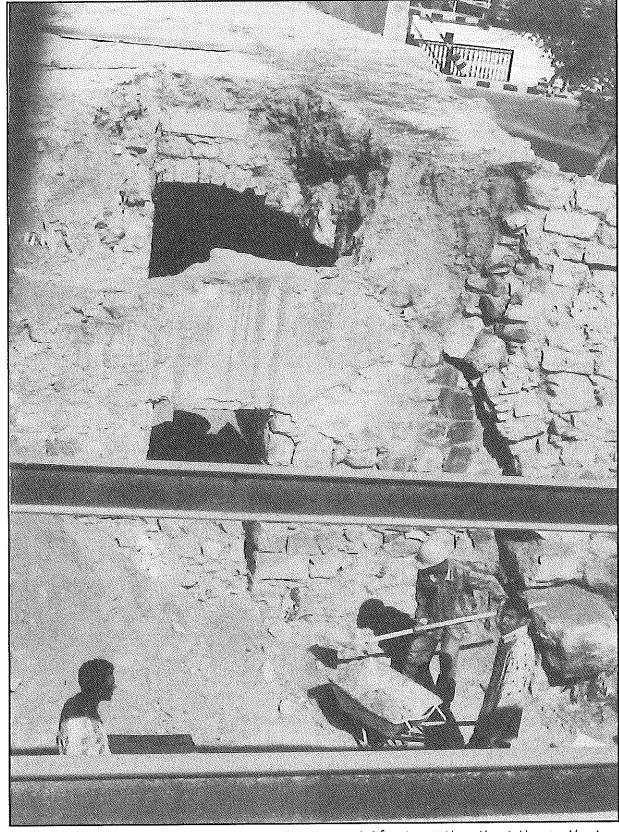
١٥. العقد الشمالي الشرقي أثناء عملية الهدم.

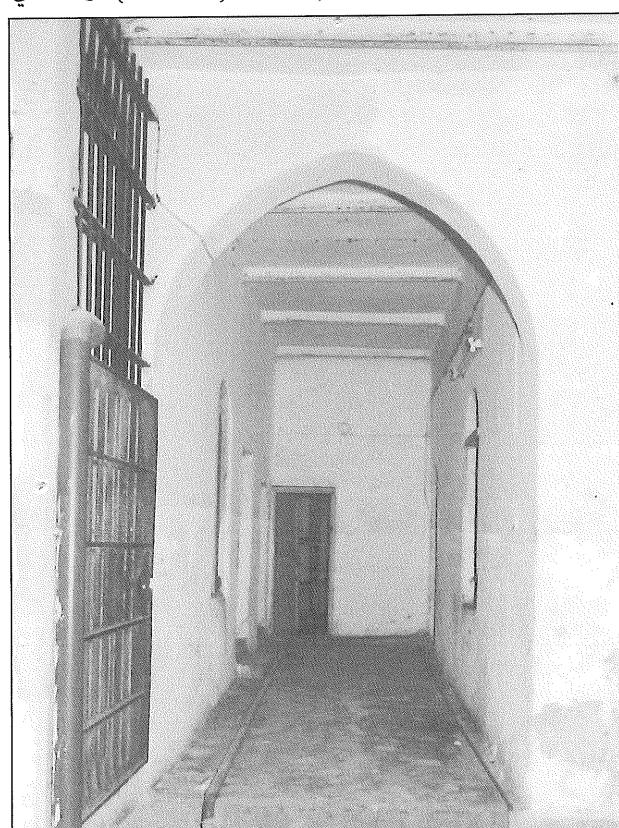
٢١. أرضية أسمنتية حديثة تمت إزالتها.

لسوء الحظ فإنّ أرضيات المبني في الغالب غير أصلية وهي عبارة عن أرضيات أسمنتية أو مبلطة ببلاط الموزايكو وبحالة سيئة عدا بعض الغرف (٢١٢، ٢١٣) المبلطة ببلاط تراثي بحالة جيدة، كما يوجد بلاط حجري في غرفة (٢٠٣) والممر المحاذي لها. كما يوجد في الطابق السفلي ممر مبلط بالحجر البازلتى الغشيم (غير المشذب) والذي عثر عليه تحت ثلاثة طبقات من الأرضيات الإسمنتية (الشكل ٢١). وكما في
