حولية دائرة الآثار العامة

المجلد السادس والعشرون

مشاريع الصيانة والترميم لعام ١٩٨١

الحفريات الأثرية

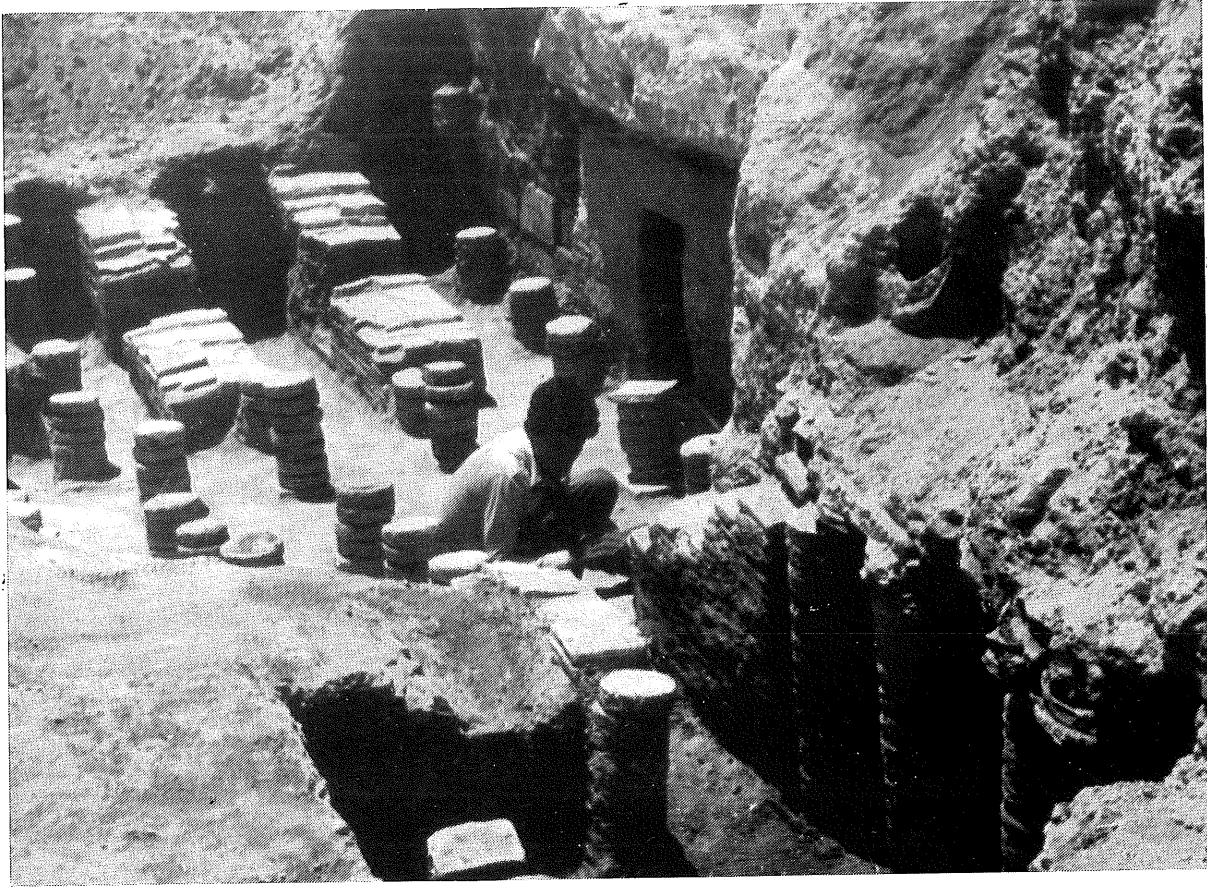
شكل (١) حمامات رومانية في السلط

ولابد من تقديم الشكر لرئيس بلدية السلط الدكتور عبد الرزاق النسور الذي ابدى كل اهتمام بالاكشاف الجديد وسمح بتعطيل اعمال البناء حتى انتهاء الحفريات والتخطيط (شكل ١). دمرت اعمال التجريف الجزء العلوي من الحمامات ولم يتبق سوى دعامات من الطوب كانت تحمل الأرضيات وتسمح بمرور الهواء الساخن. وقد استطعنا، رغم التخريب الذي تعرض له البناء، التعرف على حجرتين تبلغ ابعاد الأولى ٣ م × ٣,٢٠ م كانت في الغالب هي الغرفة الساخنة Caldarium والثانية وهي اكبر منها (٤,٥٠ م × ٣ م) يعتقد انها الغرفة الفاترة Tepidarium - كما هي الحال في حمامات قصير عمره. وتوجد حجرات صغيرة الى الغرب منحوتة في

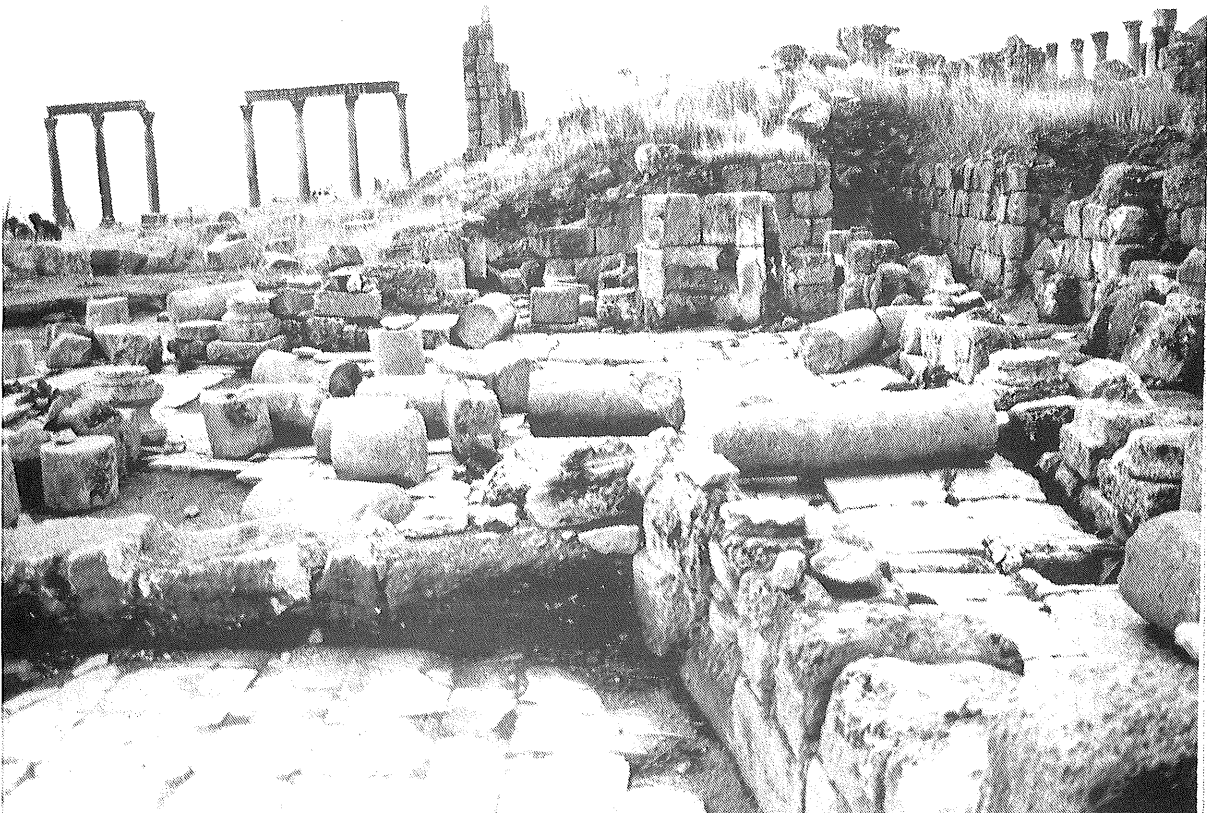
المسجد الاموي في جرش بعد التلقيب
