## تقرير نهائي عن حفرة خربة البرز - سما الروسان / ١٩٩٣

إعداد : ناصر غالب الخصاصنة

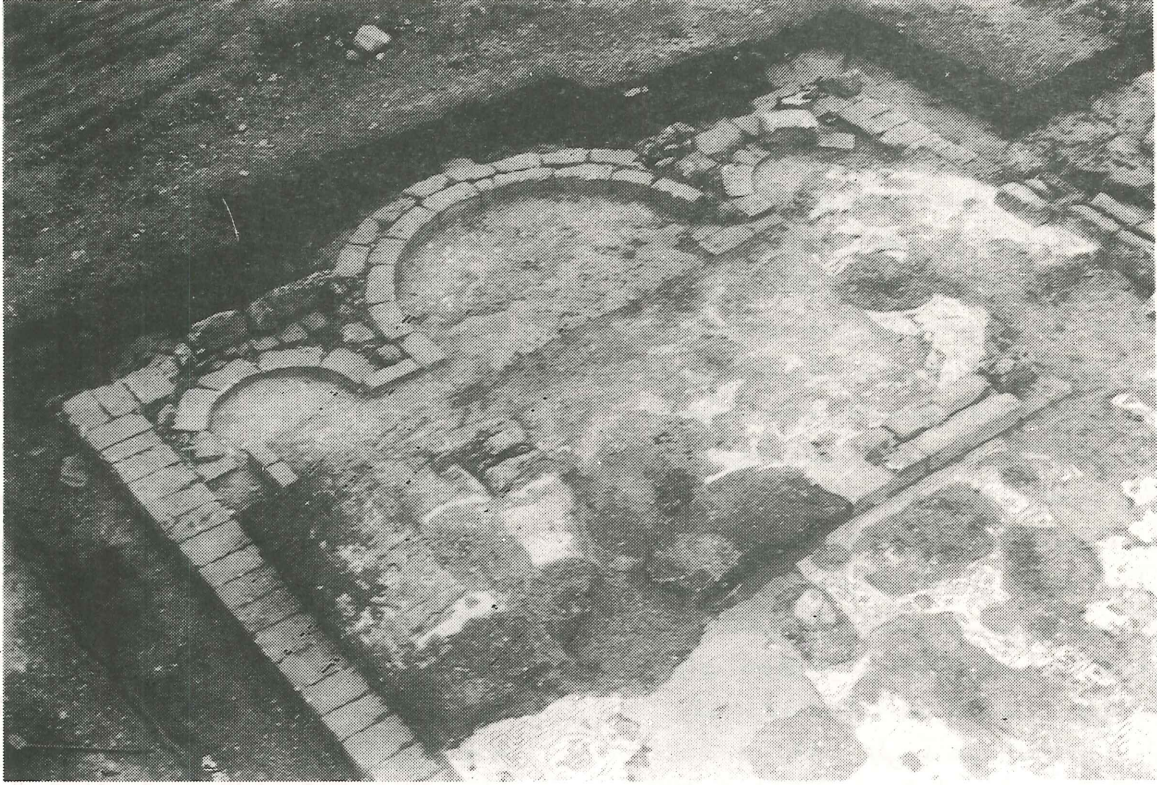
شكل (٢) حنيات الكنيسة الثلاث ومنطقة الهيكل.

وأمام حنيات الكنيسة الثلاث من الداخل باتجاه الغرب وعلى مسافة ٧.٨٠م من مركز الحنية الوسطى اقيمت منطقة الهيكل التي ترتفع عن باقي أرضية الكنيسة، ويفصل الهيكل جدار من الحجارة لا زالت بعض اجزائه باقية في مكانها، وقد نحتت فيها اخايد طوليه لوضع الحواجز لفصل منطقة المحراب عن باقي اجزاء الكنيسة.

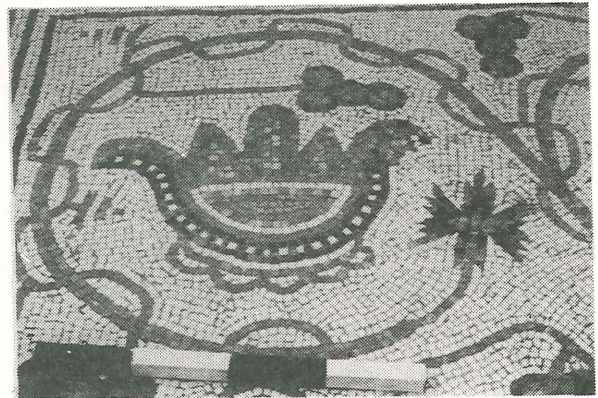
شكل (٥) لفائف العنب المتسلقة والمتلفة على شكل دوائر.

بعد الانتهاء من اعمال الحفر وتنظيف المربعات ظهرت بوضوح بقايا الارضية الفسيفسائية الملونة تحت الطبقة السطحية الترابية على عمق تراوح ما بين ٢٠ سم في الجهة الغربية من الكنيسة و ٥٠ سم في باقي اجزاء الكنيسة. وقد تشكلت الارضية الفسيفسائية حسب التصميم والتخطيط المعماري للكنيسة وهو ما يعرف بالتصميم البازيليكي (شكل ٣). وفي الرواق الاوسط من الكنيسة تعرض معظم الارضية الفسيفسائية للتدمير والتخريب ولم يبق منها الا جزء بسيط قرب منطقة الهيكل مزخرفة باشكال هندسية متداخلة كالدوائر والمعين داخل اشربة زخرفية. أما زخارف الشريط الخارجي فهي عبارة عن خطوط متكسره. وتحوي الاشربة الداخلية زخارف الجدلة والاشكال المعينية. ثم يأتي باتجاه الشرق شريط كتابي بعرض ٩٠ سم وطول ٢٦٠ سم يحوي نقوشا وكتابات بقيت منها أحرف قليلة (شكل ٤)، وعند نهايات الشريط الكتابي تظهر بقايا رسم لطاووس امامه نبات يحمل اربع اوراق، وفي المسافه التي بقيت بعد الشريط الكتابي وحتى بداية منطقة الهيكل نرى رقعا من الفسيفساء منتشره على عرض الكنيسة تضم زخارف هي عبارة عن اناء تتفرع منه اغصان الكرمة وتتدلى منه اوراق وعناقيد العنب، وتمتد اغصان العنب لتشكّل دوائر تحوي بداخلها اشكالا زخرفيه (شكل ٥).

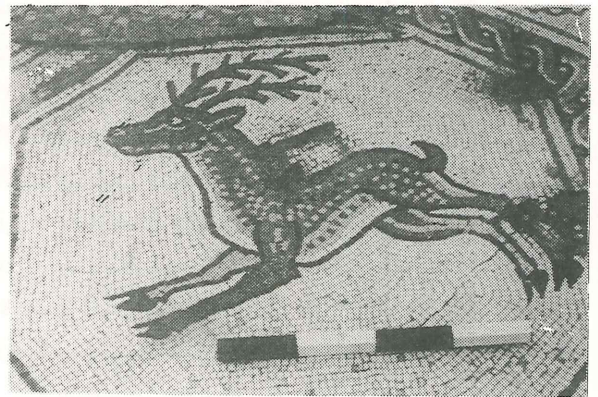
شكل (١١) غزال شارد له قرون متشعبة من المربع E.

٤- صورة كامله لغزال له قرون كبيره متشعبة يبدو أنه وعل يظهر في حالة الجري والهروب، هذه الصورة الوحيدة التي لم تتعرض للعبث ولم تحارب أيقونياً وظهرت في المربع (E) (شكل ١١).
