التقرير النهائي لنتائج حفريات حوفا الوسطية ١٩٩٢م

إعداد: ربي أبو دلو

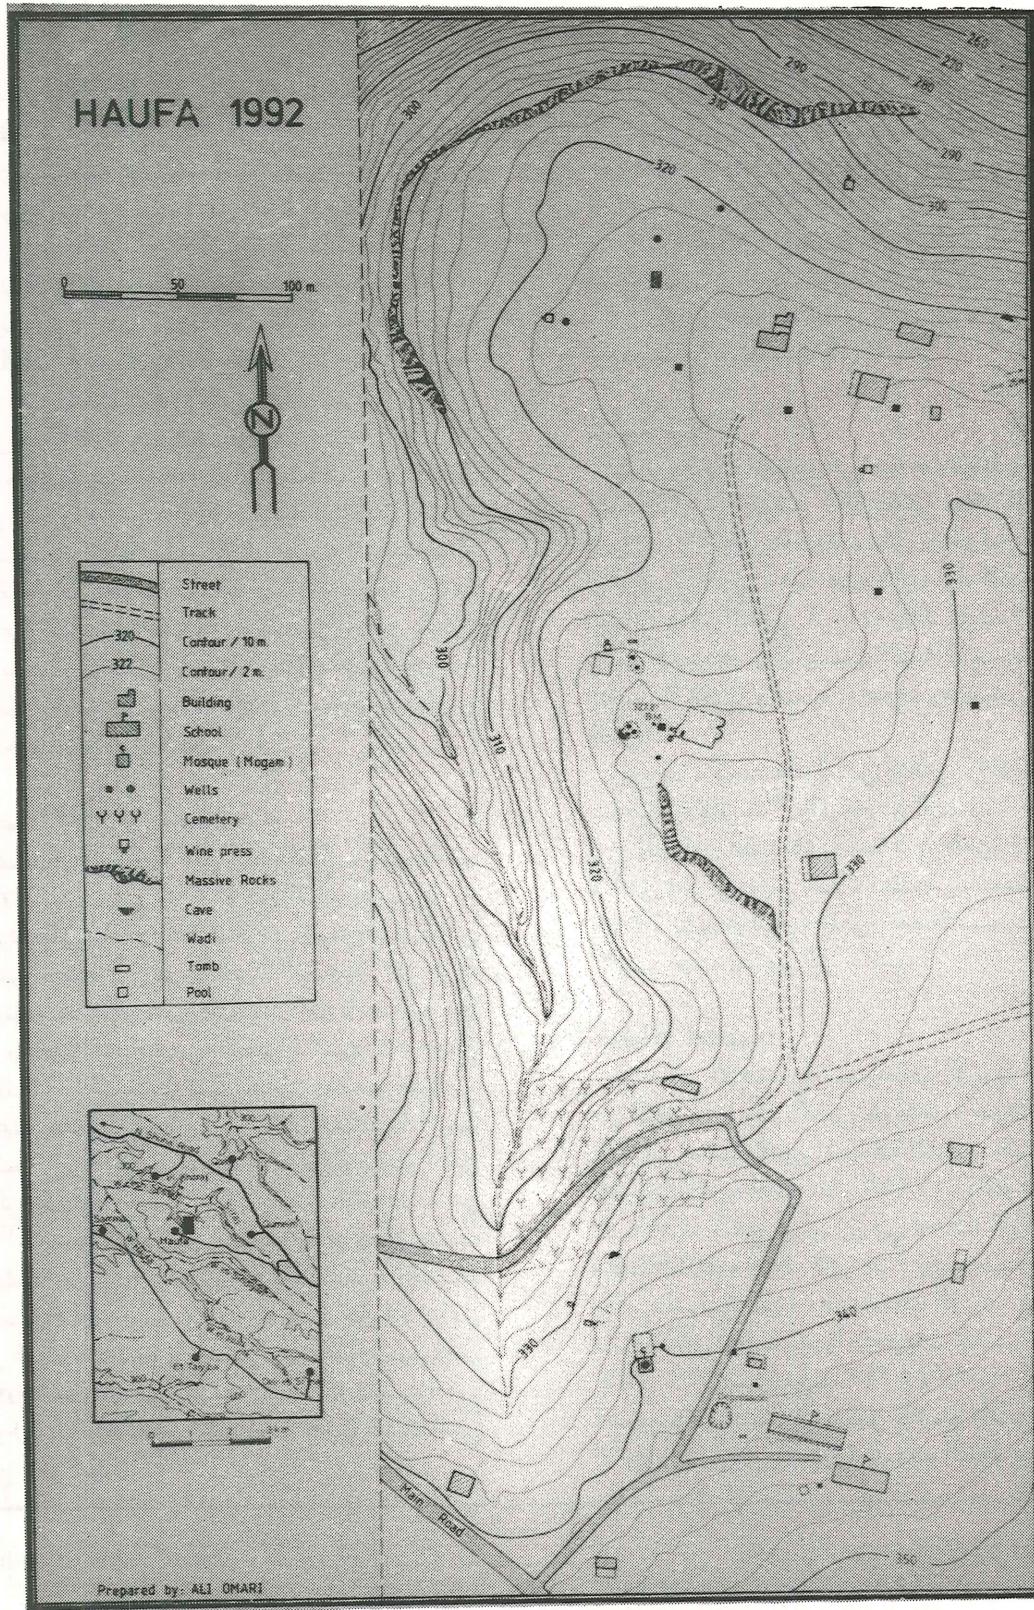
شكل (١١) خارطة كنторيه لموقع حوفا.

وموقع الحفريات عبارة عن مرتفع ينحصر بين أودية تفرع عن وادي زحر من الجهة الشمالية، حيث يحيط وادي الشيخ سراج بالموقع من الناحية الشمالية والشرقية، ووادي حوفا من الناحية الغربية، ووادي السنديان من الناحية الجنوبية، ويتميز الموقع بشكل عام بأنه ينحدر انحداراً بسيطاً جداً باتجاه الغرب، بينما ينحدر انحداراً شديداً باتجاه الصدع الصخري للشمال والجنوب (شكل ١).

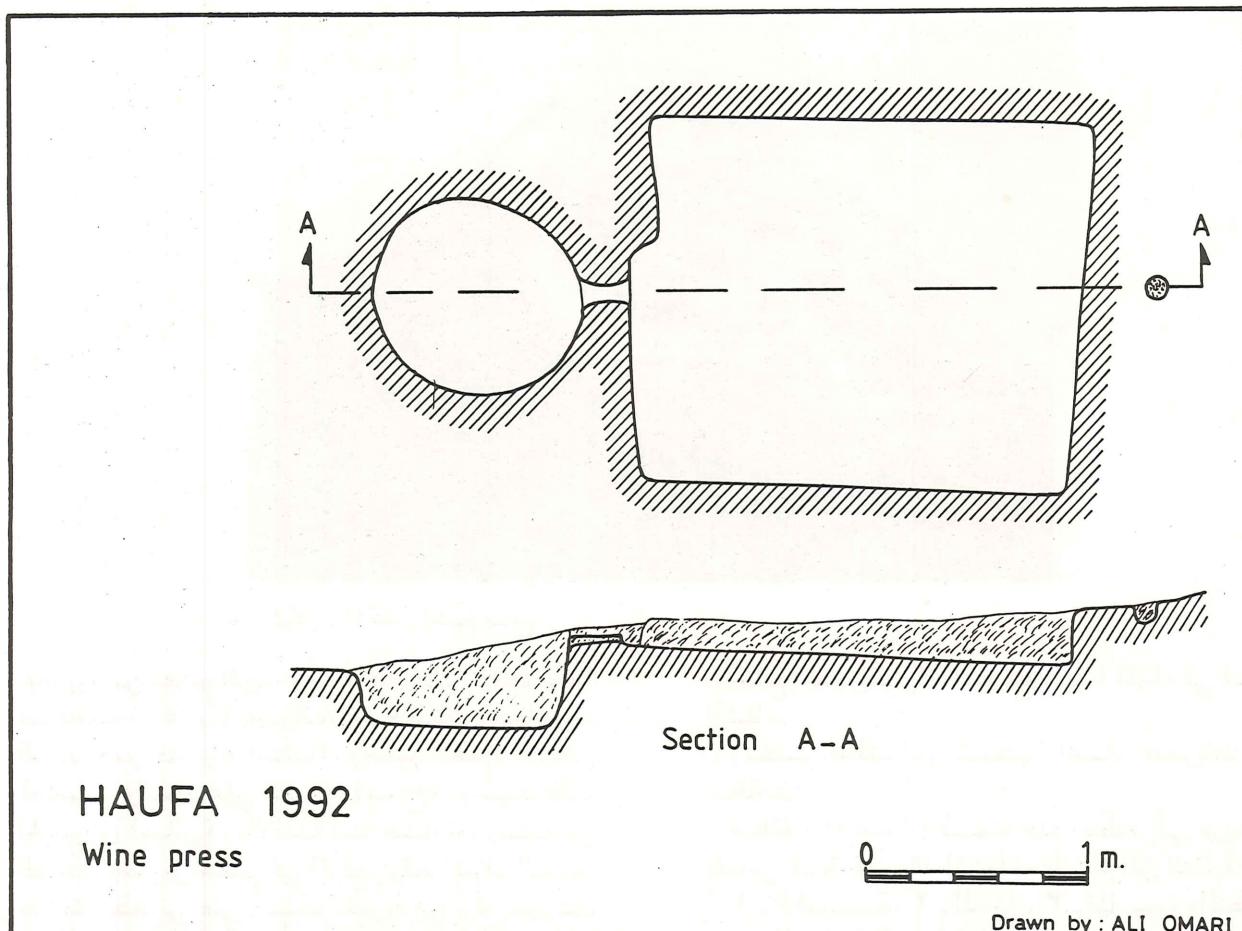
شكل (٣) مخطط معصرة النبيذ المحفورة في الصخر.

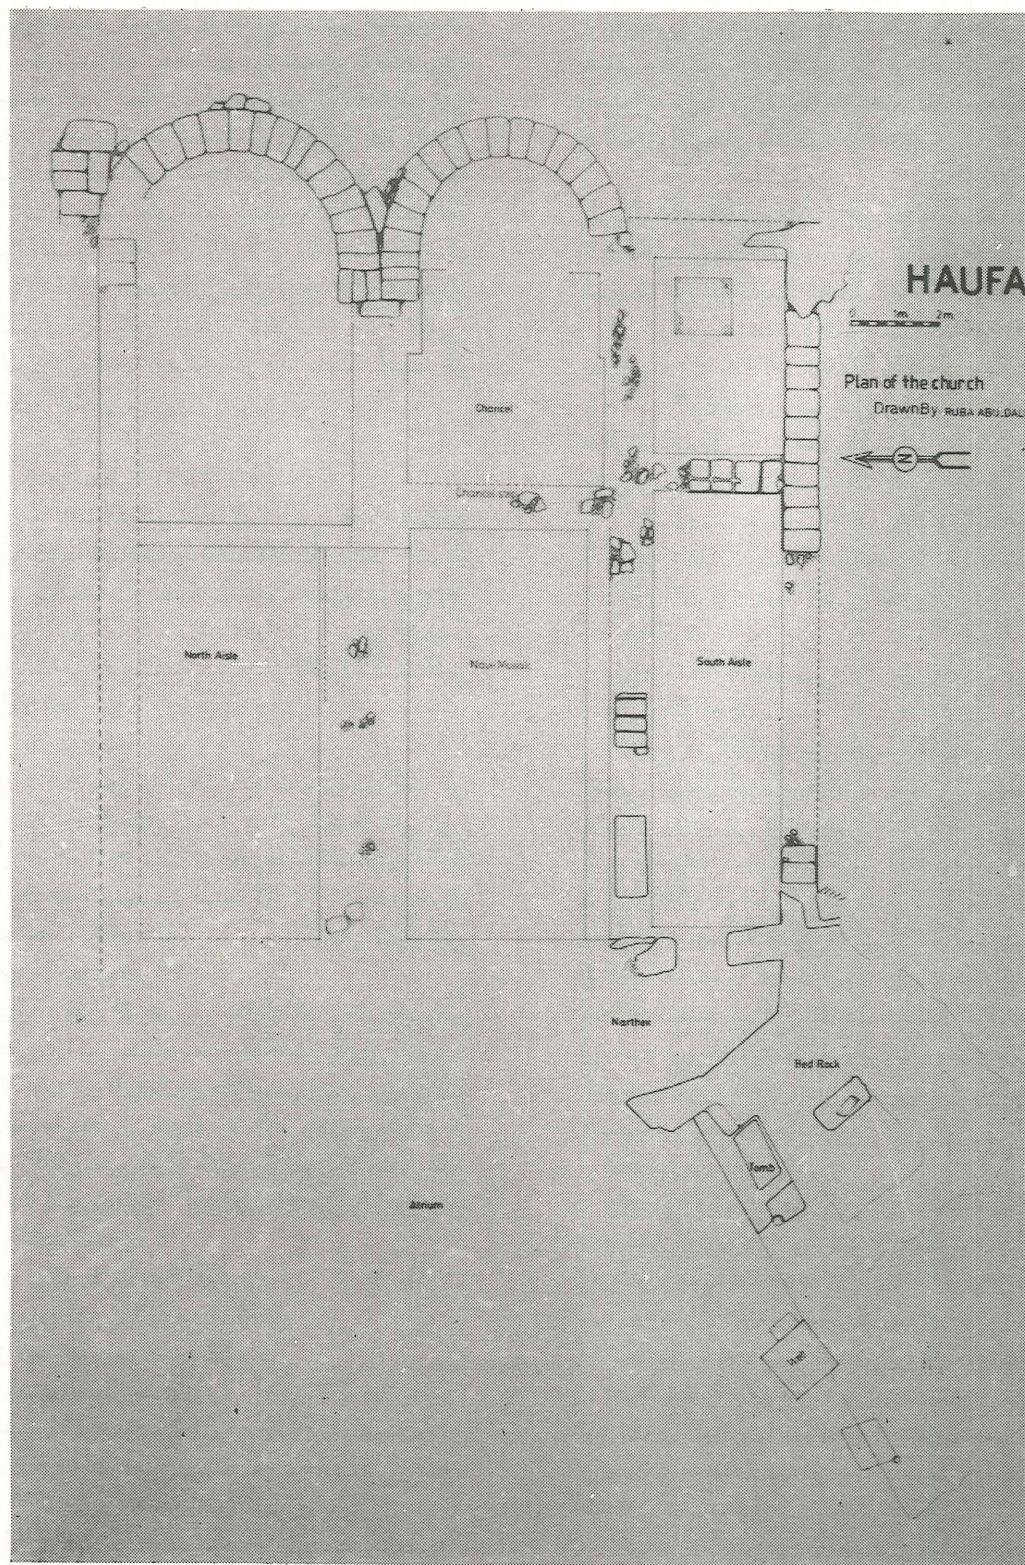
المخطط العماري للكنيسة (شكل ٤)
تبلغ أبعاد الكنيسة من الخارج (١٥م X ٢٧.٥م) ومن الداخل (١٣.٥م X ٢٠م) وتتكون من قاعة تقسم إلى ثلاثة أجزاء:-
١ - الرواق الأوسط بقياس ١٧م X ٦م.
٢ - الرواق الشمالي بقياس ١٦م X ٣.٥م.
٣ - الرواق الجنوبي بقياس ١٤.٥م X ٣.٥م.
وتفصل بين الأروقة أعمدة لم يبق منها سوى دعامتي ارتكاز.

شكل (٤) مخطط معماري للكنيسة.

الرواق الأوسط: يقسم هذا الرواق إلى ساحة رئيسية (الصحن) الذي توجد في نهايته الشرقية حنية الهيكل

الرواق الجنوبي: يتميز هذا الرواق بوجود جدار خارجي جنوبي مبني بحجارة مشذبة بقياس (٤٠ .٠ م X ٧ .٠ م) وجد على بعضها قصارة بيضاء (جصية) تغطي الجدار من الداخل. وعشر على قاعدتين ملحقتين للجدار الشمالي تشكلاًن قاعدة ارتكاز لدعم السقف. قاعدة الارتكاز الغربية: مبنية على الصخر البكر، قياسها (٤٠ .٠ م X ١٤ .٠ م)، ولم يبق منها سوى أساس من الصخر الذي احتوى على طبقة من القصارة البيضاء من الناحية الجنوبية.

قاعدة الارتكاز الوسطى: مبنية من الحجارة المشذبة على أساس من التراب والجارة المختلفة الأحجام فوق الصخر البكر. ولم يبق من هذه الدعامات سوى مدامك واحد مكون من ثلاثة حجارة مشذبة بشكل طولي (شمال/جنوب) بقياس (٦٦ .٠ م X ٣٢ .٠ م) وارتفاع ٤٤ .٠ م وطول ١٠ .٠ م، ومن البدايهي أن

(Apse) ويبلغ قطرها من الداخل ٤م. وقد استخدمت لبناء الخنية الحجارة الجيرية المشذبة الكبيرة الحجم بقياس (٣٠ .٠ م X ٧٠ .٠ م) بسمكية تتراوح بين (٥ .٠ م - ٧٠ .٠ م)، وقد تم بناء أساسات الجدران كالتالي: سوت الأرض بالحجارة المختلفة الأحجام والتراب المدكوك فوق الصخر البكر، ثم وضع فوقها الأساس الأول لجدار الخنية، وهي تتكون من صف واحد من الحجارة المشذبة.

الرواق الشمالي: يقسم إلى منطقتين، أبعاد الأولى (٧ .٥ م X ٥ .٣ م)، وتنتهي بخنية قطرها ٤م، وقد بنيت هذه الخنية بحجارة جيرية مشذبة بنفس طريقة بناء الخنية في الرواق الأوسط، وعشر على بعض من حجارة الجدار الشمالي مساوية بالحجم لحجارة الجدار

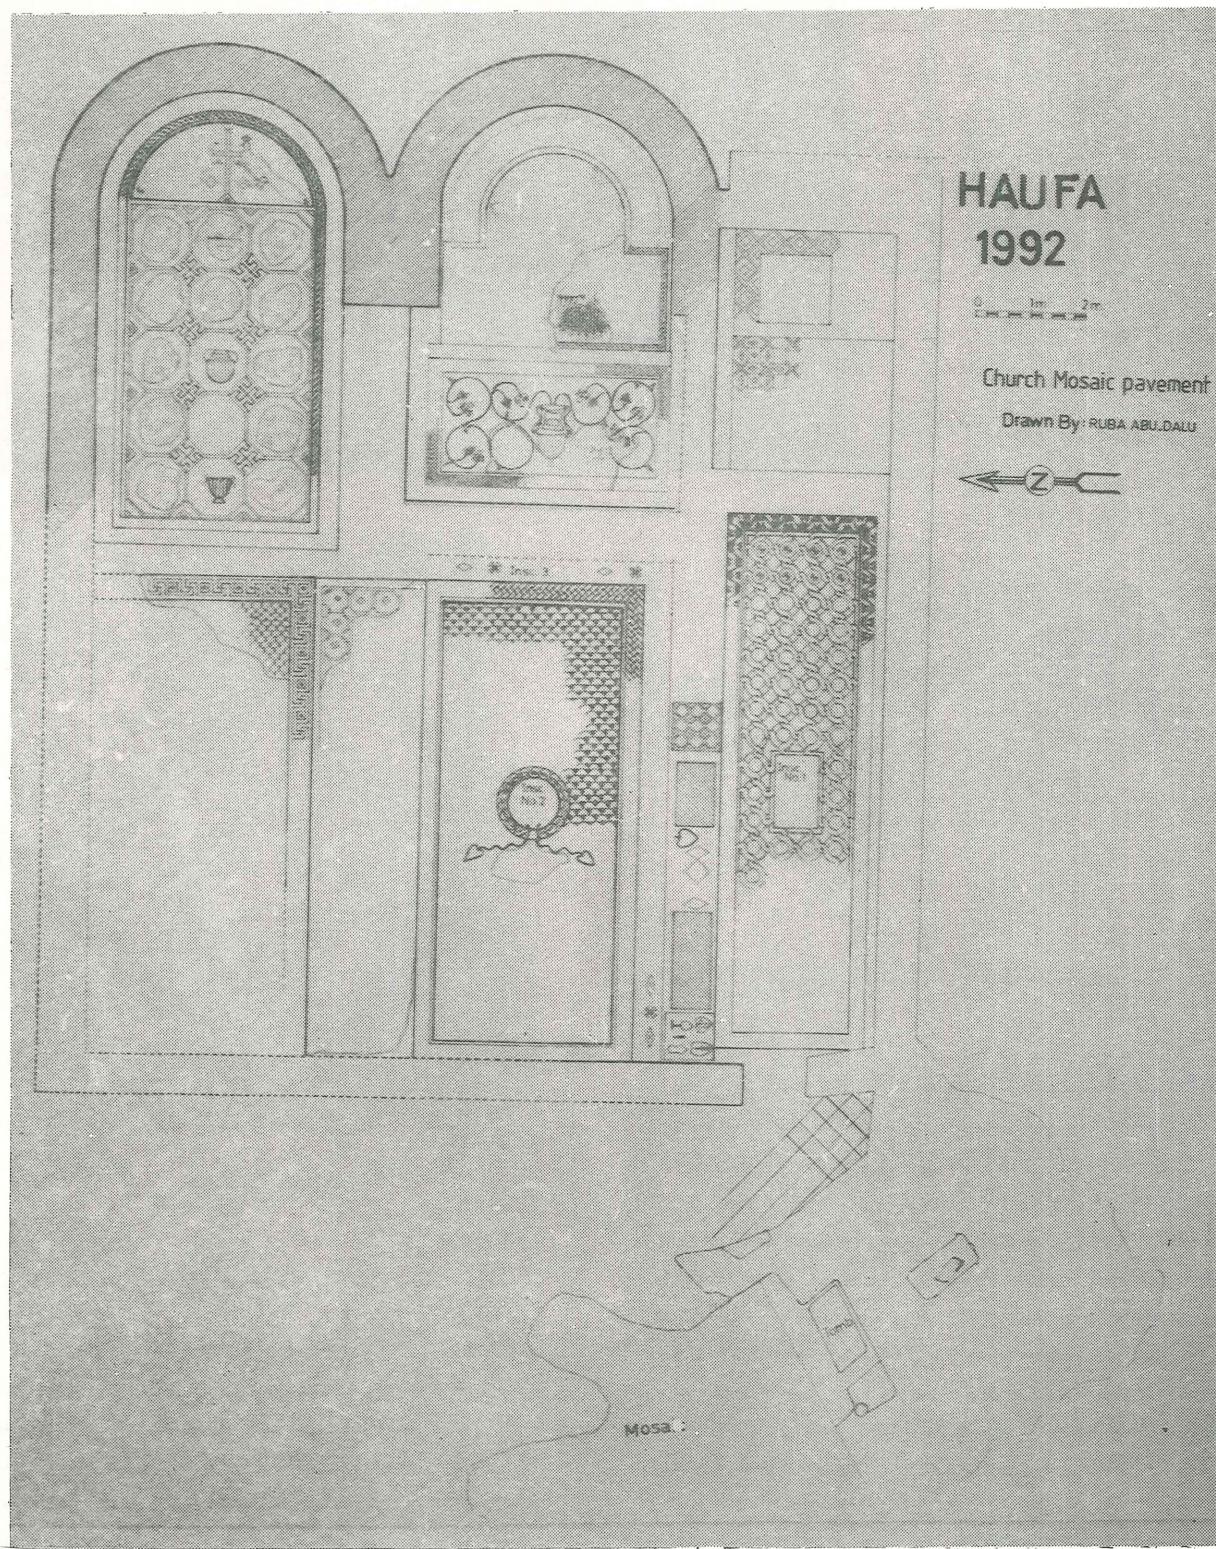
الأرضيات الفسيفسائية (شكل ٥)

أما الأرضيات الفسيفسائية التي غطت منطقة الكنيسة بأروقتها الثلاث ومنطقة المدخل والتي ظهرت تحت الطبقة السطحية الترابية على عمق يتراوح بين ٧٠ .٠ م في الجهة الشمالية و١٥ .٠ م في الجهة الجنوبية، فقد تم رصفها بالحجارة الملونة لتشكيل اللوحات المختلفة.

شكل (٥) . الأرضيات الفسيفسائية في الكنيسة.

الرواق الجنوبي: قسمت الأرضيات الفسيفسائية في هذا الرواق إلى مستطيلين، يحتوي كل منهما على نوع معين من الزخرفة الهندسية، ويحيط بالمستطيل الأول إطار من الزخرفة الهندسية بسمك ٢٥ .٠ م، ويحيط بالأطارات مساحة مبلطة بالفسيفساء الأبيض تصل إلى جدران الكنيسة بسمك ٢٩ .٠ م.

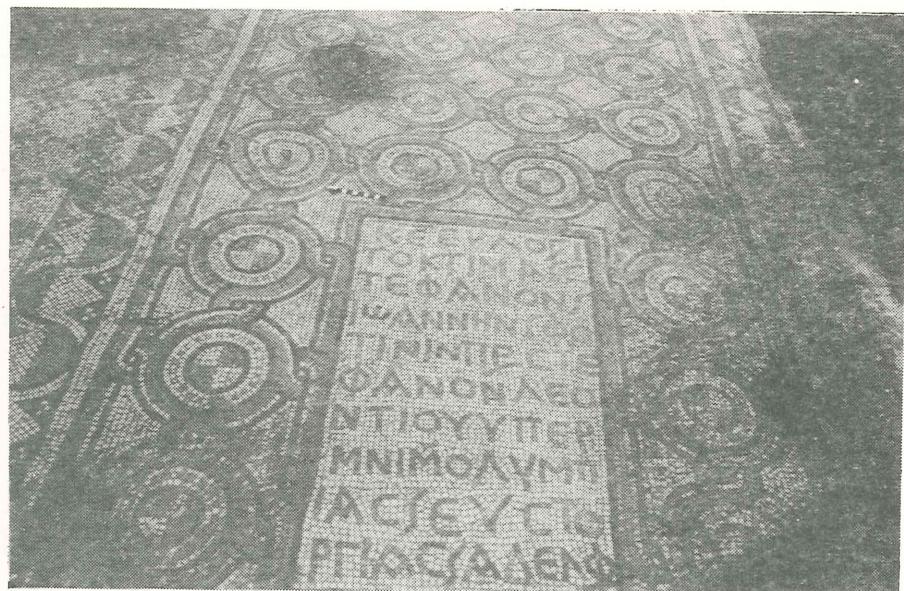
ويحتوي الرواق المرصوف بطول ٧٥ .٩ م وعرض ٢٢ .٣ م على دوائر متشابكة، شكلت بالألوان أهمها الأحمر والأصفر والرمادي والأبيض وعلى مسافة ٢٠ .٤ م وجد مستطيل بطول ٦٠ .٦ م وعرض ٩٥ .٠ م احتوى على حرف يونانية كتبت باللون الأحمر على أرضية مبلطة بالفسيفساء البيضاء (شكل ٦) وترجمة هذا النص باللغة العربية :

شكل (٦) الكتابة رقم ١ في أرضية
الرواق الجنوبي.

أيها رب الإله بارك هذا الملك
واسطfan ويوحنا وفوتينوس الكاهن
واسطfan أبناء ليونتيوس بذكرى
أولبيا واوستورجيا اختيهما.

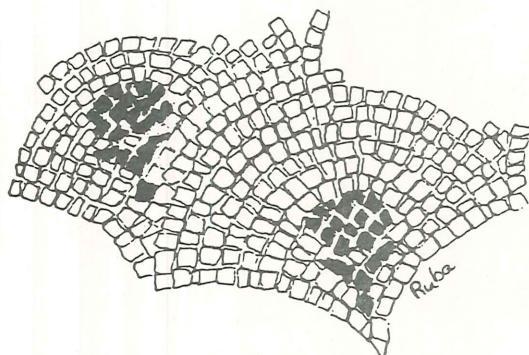
شكل (٨) نموذج من الزخارف في الرواق الأوسط.

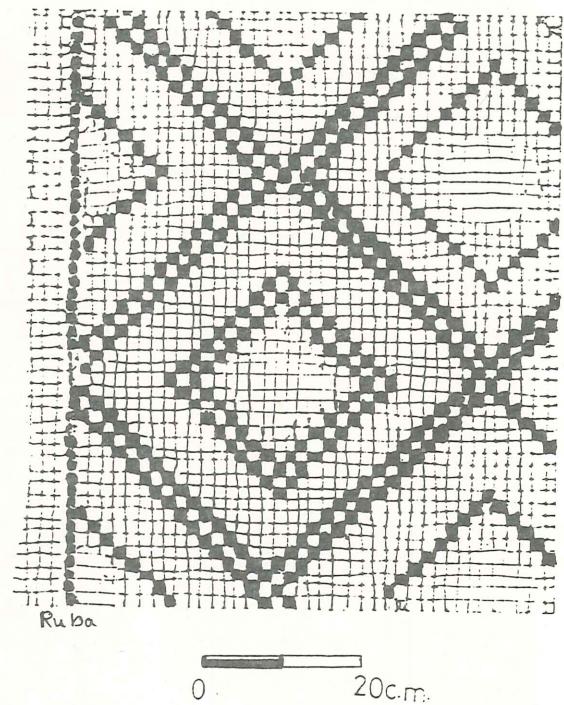
الوحدة على طول المستطيل بالألوان الأسود والأصفر والأبيض، وتحتوى المستطيل الثاني على أشكال هندسية بسيطة تتكون من وحدة مربعة تتكرر على طول المستطيل (شكل ٧)، وقد صممت الأرضية بالألوان الأبيض والأحمر والأصفر.

شكل (٧) نموذج من الزخارف في الرواق الجنوبي.

أما المقصورة الشرقية الموجودة في نهاية الرواق السابق الذكر فتتألف من مستطيلين: المستطيل الأول بقياس (٦٠ .٦ م، ٣٣ .٧ م) والثاني بقياس (٢٥ .٢ م، ٣٣ .٥ M) ويفصل بين المستطيلين مساحة مرصوفة بالفسيفساء البيضاء. وقد احتوى المستطيل الأول على أشكال هندسية معقدة تتكون من وحدة مربعة يحيط بها أربعة مستطيلات على شكل ٧، وتتكرر هذه

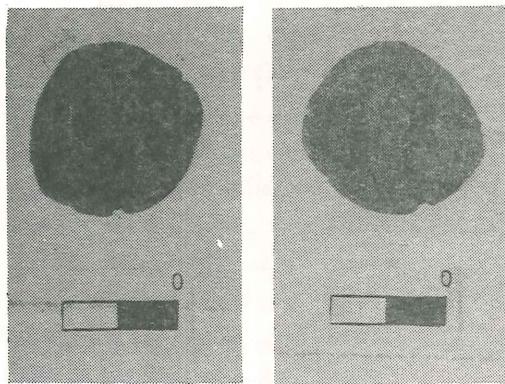
شكل (١٢) فلس برونزى: (أ) الوجه، (ب) الظهر.

٣ - قطع العملة:
عشر على قطعة واحدة تمثل فلساً برونزياً (شكل ١٢) وجدت في الزاوية الشمالية الغربية من منطقة المدخل على ارتفاع ٣٠ . م من طبقة الردم. وقد كتب على وجه العملة:-

DNIVSTINT من الجهة اليسرى: ANVSPPAV ومن الجهة اليمنى: أما الظهر، فعلية حرف M كبير بين نجمتين، يعلوه صليب وتحته E. وفي الخانة السفلية CON. وقد أعيد تأريخها إلى (٥١٨ - ٥٢٧) عهد جوستين الأول.^(٦)

رابعاً: عشر على قطعة عملة واحدة هي فلساً برونزيًا وجدت في منطقة المدخل تاريخها (٥٢٧ - ٥١٨) عهد جوستين الأول.

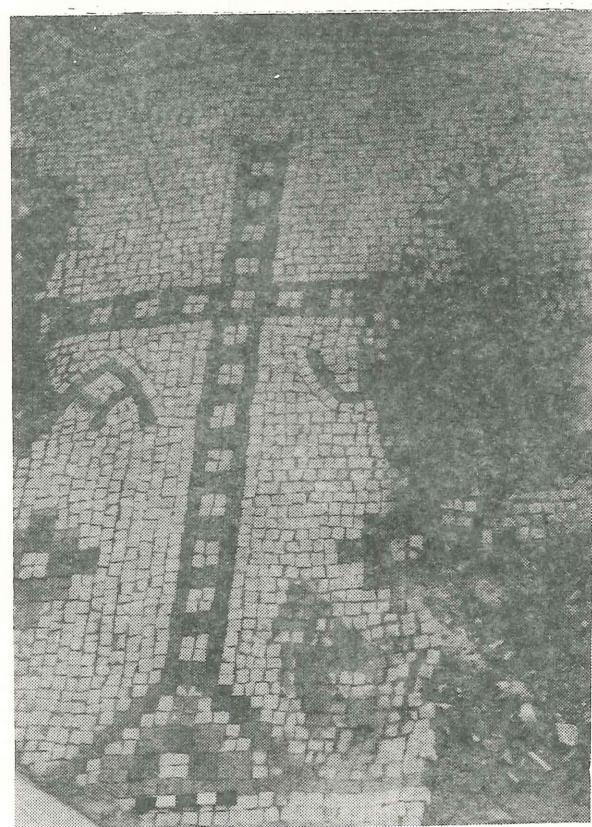
شكل (١١) تشكيل الصليب في أرضية الرواق الشمالي.

الرواق الشمالي: يقسم إلى مستطيلين، يحيط بالمستطيل الأول إطار من الزخرفة الهندسية بسماكة ٤٠ م، وتتمثل الزخرفة الصليب المعقود مكرراً مرة بعد مرة، ويحتوي على مربعات بها شكل هندسي، وتبعد مسافة داخل الإطار ٦٠٠ م تقريباً تضم أشكالاً هندسية ونباتية مكررة تغطي أرضية الرواق باللونين الأبيض والأحمر، ولم يتبق من هذه الأرضية سوى جزء بسيط جداً وذلك بسبب قلة مستوى منسوب التربة التي تغطيها، وهي موازية لأرضية الصحن.

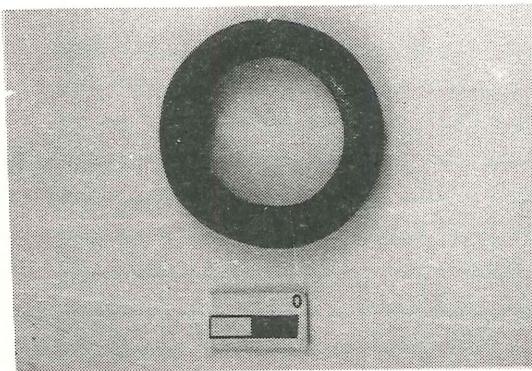
شكل (١٤) حلقة برونزية صغيرة.

٤ - القطع المعدنية:
عشر على صليب من البرونز (شكل ١٣) معلقاً بسلسلة وقد يكون من الأدوات التي استخدمت لحمل مبخرة أو مسرحة، وذلك في الطبقة الترابية في الجهة الشرقية من صحن الكنيسة. كما تم العثور على حلقتين دائريتين صغيرتين من البرونز. وقد تكون من الأدوات المستعملة في الكنيسة (شكل ١٤).

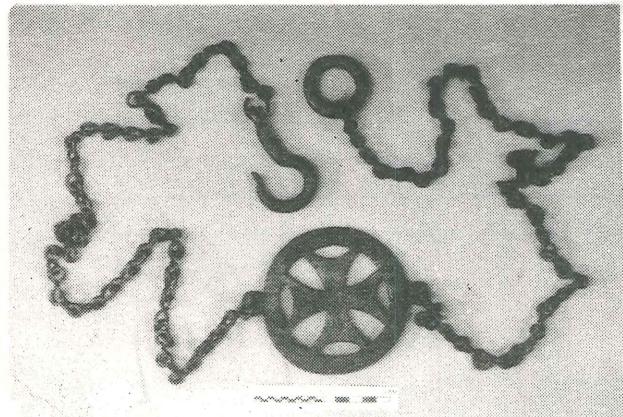
شكل (١٣) صليب وسلسلة من البرونز.
