# التقرير الثاني عن مشروع ترميم وإعادة بناء المسرح الغربي في أم قيس ١٩٩٣ - ١٩٩٤م

إعداد : وجيه كراسنه

## تسلسل الاعمال في مشروع ترميم المسرح الغربي في أم قيس

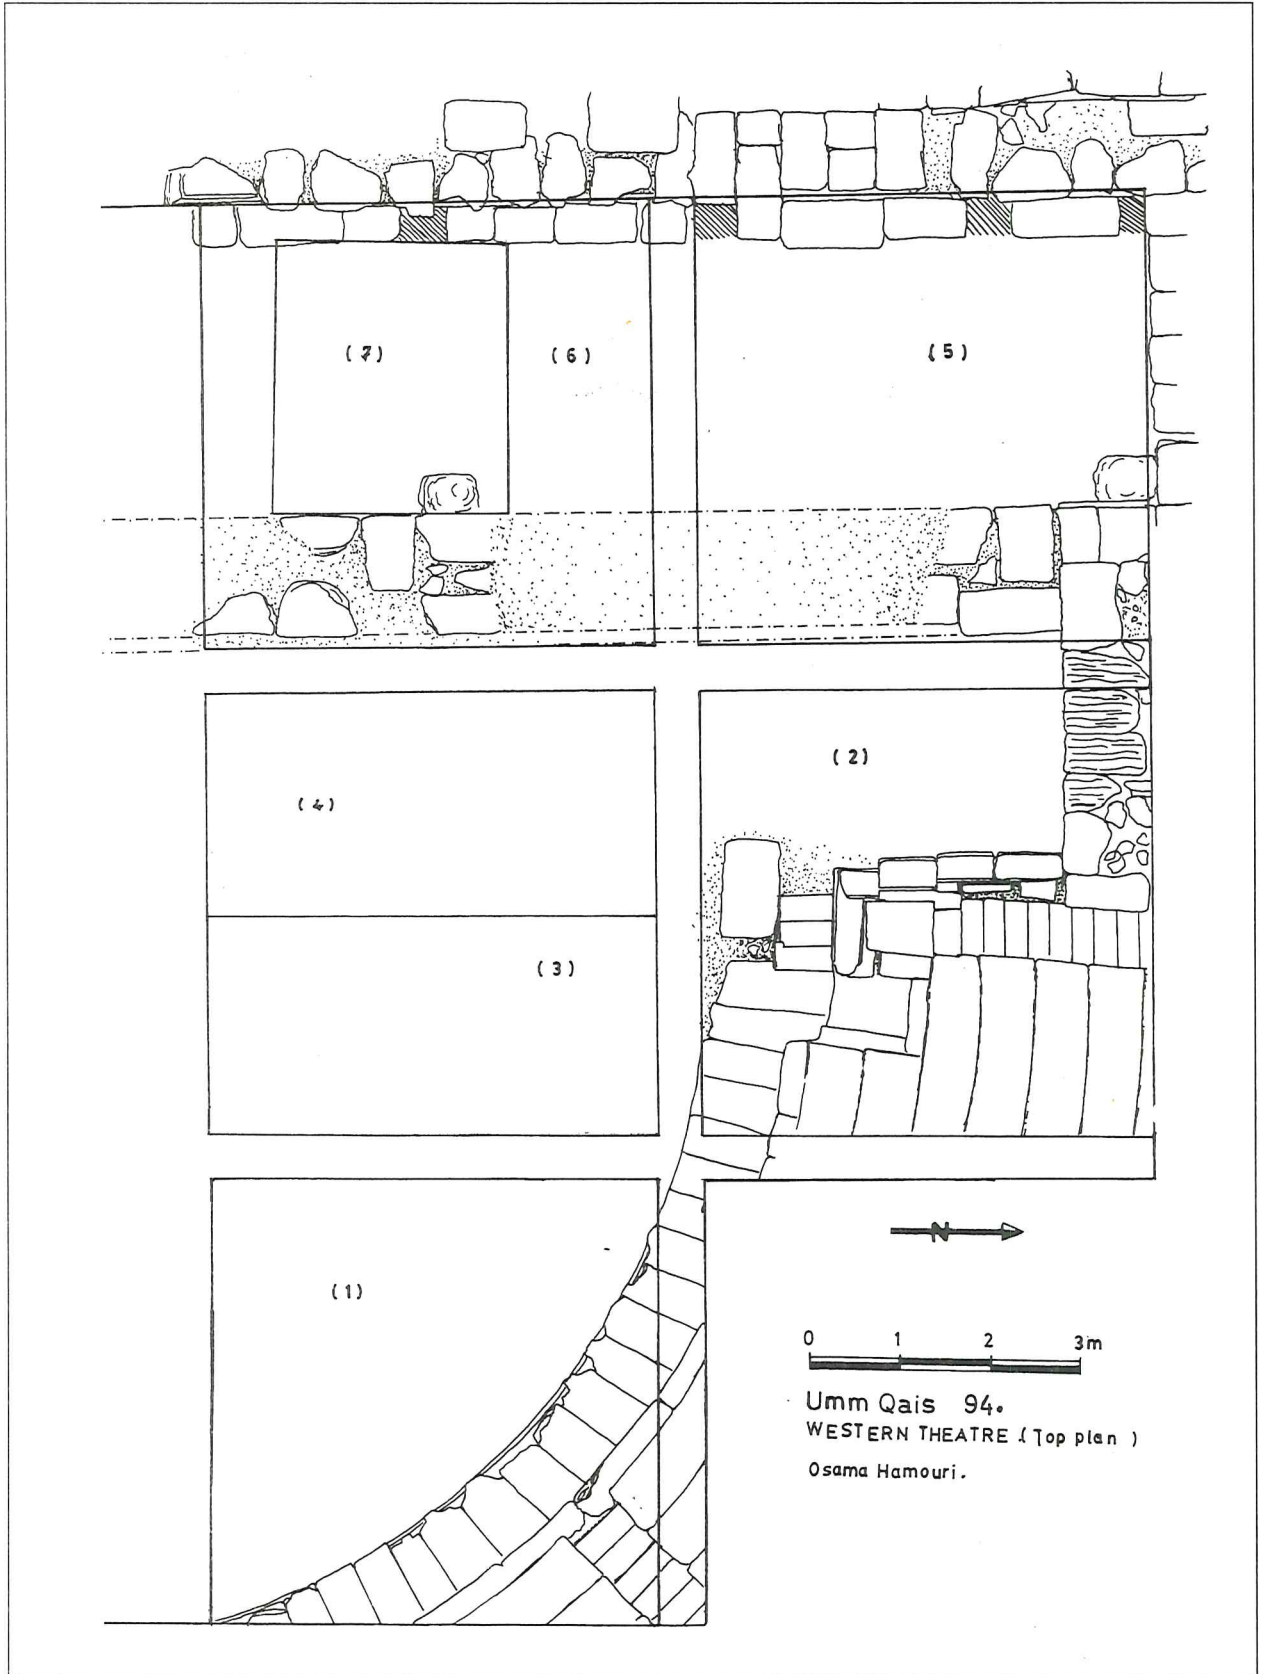
شكل (١) مخطط يظهر المربعات التي تم فتحها داخل منطقة الأوركسترا.

تم حفر مربعين داخل منطقة الأوركسترا في موسم عام ١٩٩٣م (شكل ٢.١) وذلك لأغراض تأريخ المسرح والكشف عن أرضية الأوركسترا وقد جاءت نتائج هذه الحفريات على النحو الآتي :

اما في موسم عام ١٩٩٤م فقد تم حفر ثلاثة مربعات داخل ساحة الأوركسترا (شكل ١) للكشف عن معالمها ومحاولة تحديد تأريخ دقيق لبناء المسرح.

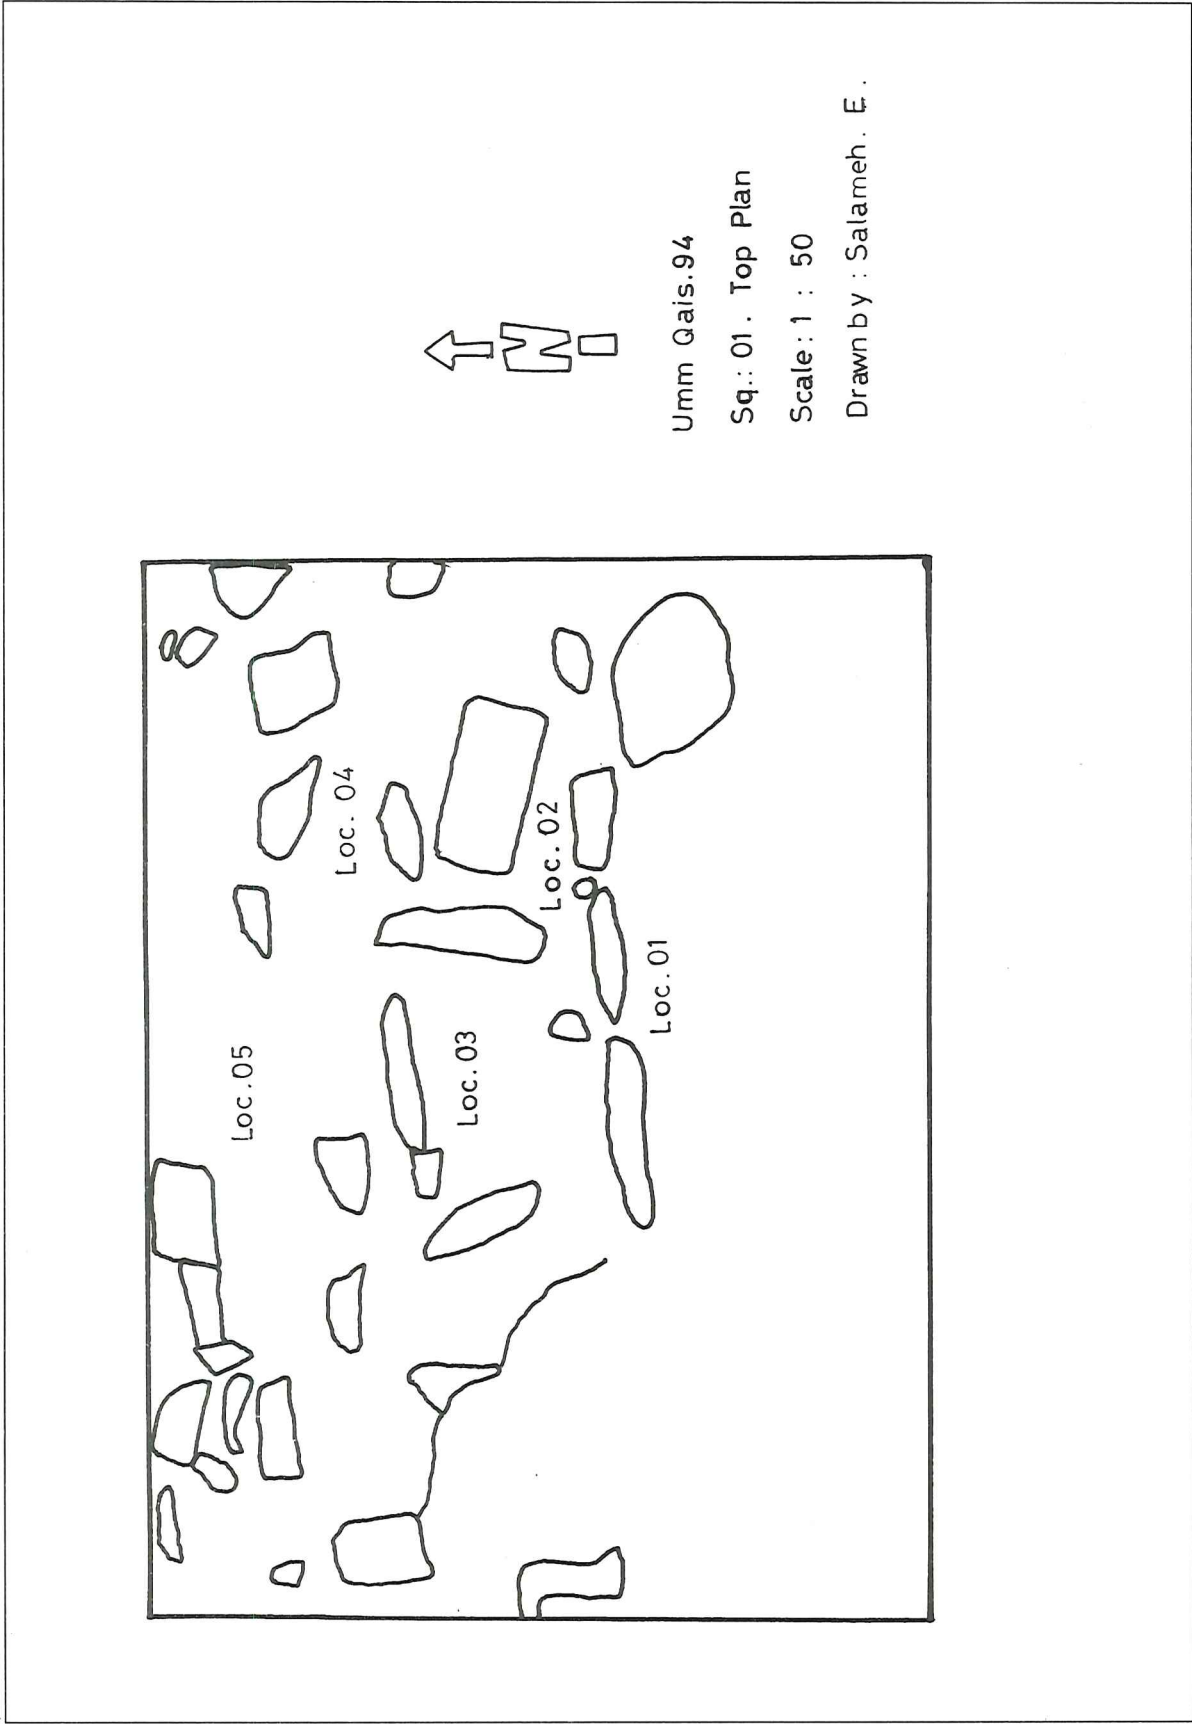
شكل (٢) مخطط الجزء المكتشف في المربع رقم (١) .

يقع هذا المربع في المنطقة الشرقية داخل الأوركسترا وابعاد هذا المربع (٥×٥م) وقد احتوى على طبقتين: الطبقة الأولى: وقد تمثلت هذه الطبقة بـ (LOCUS 1) (LOCUS 3, LOCUS 2).

– (LOCUS 5): عبارة عن جزء من أرضية الأوركسترا والتي جاءت مبنية من الرخام.

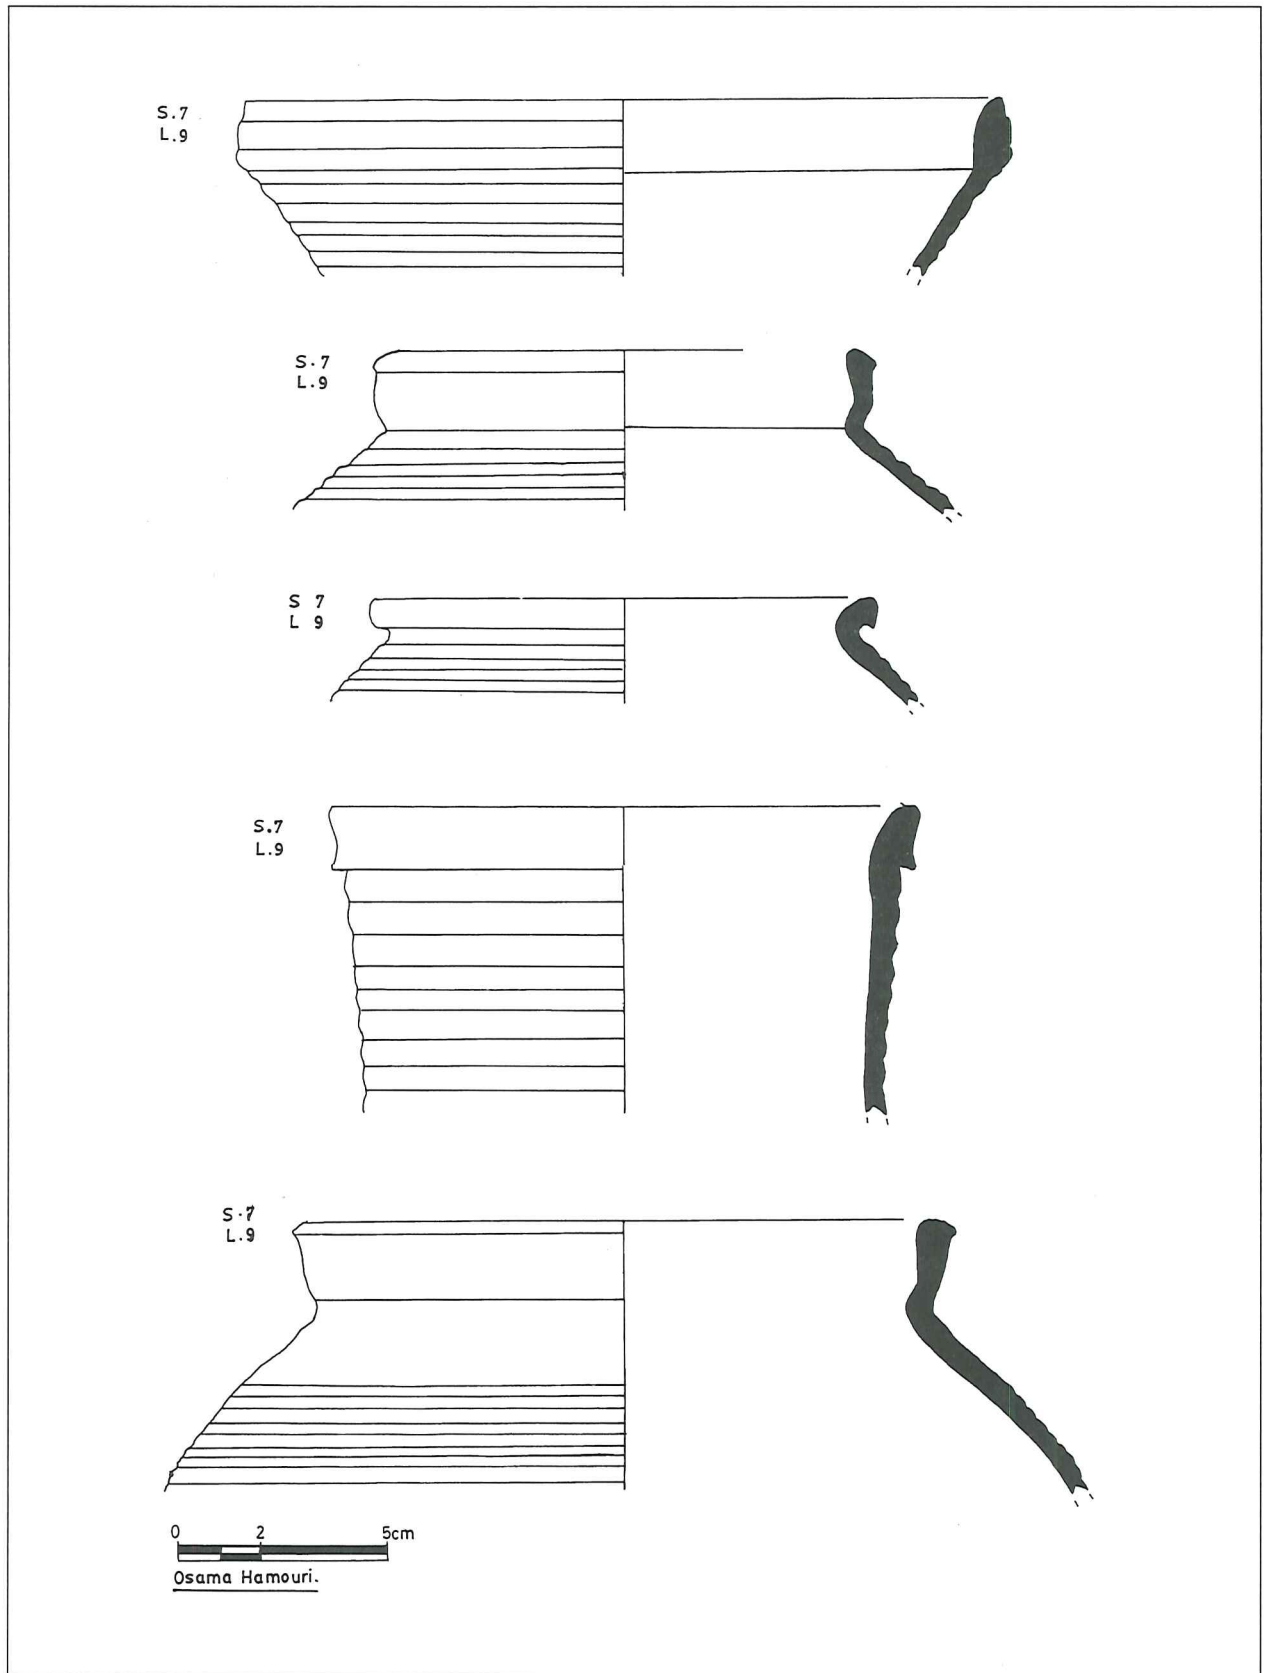
شكل (٣) رسومات لبعض الكسر الفخارية البيزنطية والرومانية والتي عثر عليها أثناء القيام بأعمال داخل منطقة الأوركسترا .

– (LOCUS 4): عبارة عن طبقة ترابية ذات لون رمادي غطت جميع أجزاء المربع وبلغت سماكتها ١٨ سم وقد عثر في هذه الطبقة على كسر فخارية تعود للفترتين الرومانية والبيزنطية (شكل ٣).

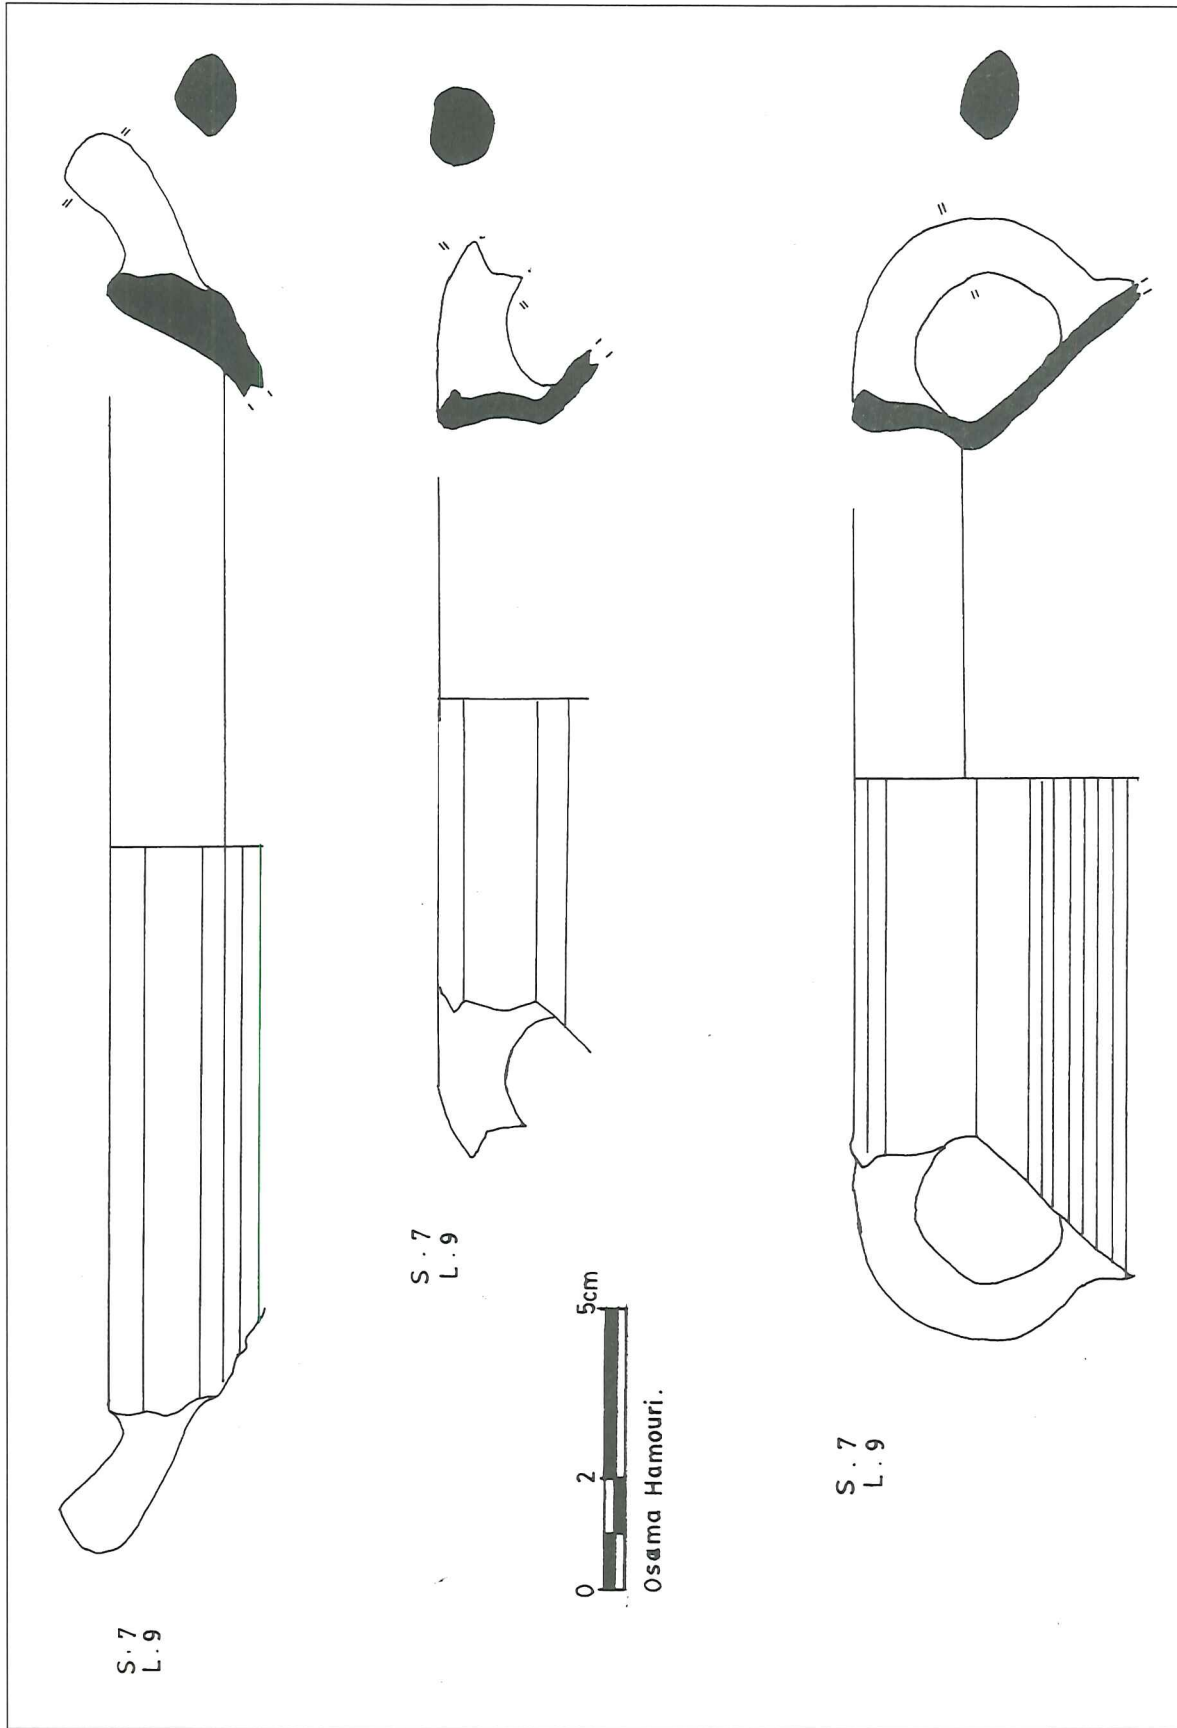
شكل (٤) رسومات لبعض الكسر الفخارية البيزنطية والرومانية والأموية والتي عثر عليها أثناء القيام بأعمال الحفريات في المسرح الغربي .

يقع هذا المربع في المنطقة الشمالية الغربية داخل الأوركسترا، وقد عثر خلال عمليات التنظيف في هذا المربع على كسر فخارية تعود لفترات مختلفة (رومانية وبيزنطية وأموية) (شكل ٤) إضافة لمواد حديثة يعتقد انها وضعت لتسوية أرضية منصة المسرح والتي ظهرت بشكل أوضح في المربع رقم (٤).

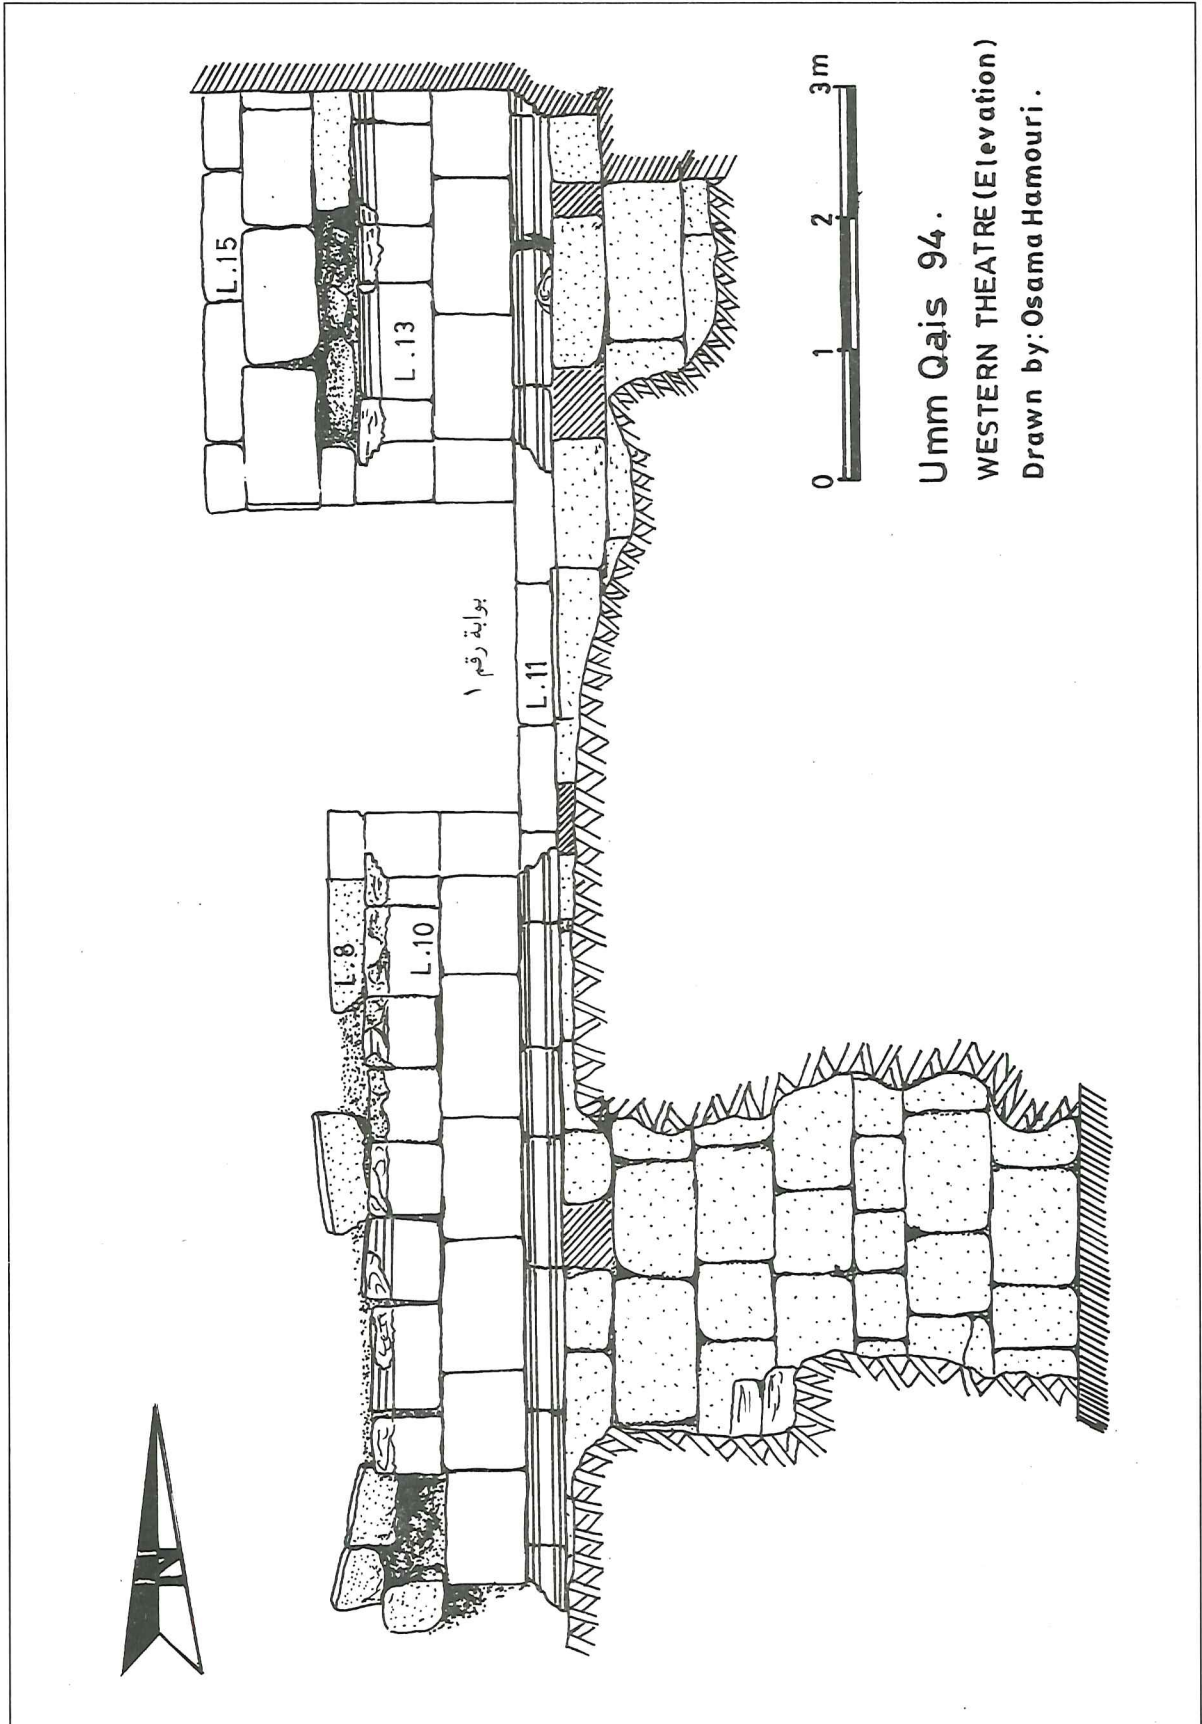
WESTERN THEATRE (Elevation)

شكل (٥) مخطط يظهر جزء من واجهة خلفية المسرح والبوابة رقم (١).

عليه مربع رقم (٧) بطول ٣٠م وعرض ١م في الجزء الجنوبي من هذا المربع حيث تم الوصول الى الأرضية (Bedrock) ويحاذي الجدار رقم (٨) ويبلغ طول الجزء المكتشف منه ٤٠م حيث يشكل امتداداً للجزء الجنوبي من خلفية المسرح (Back Stage) (شكل ٦) ويفصل بين الجدار رقم (٨) ورقم (١٣) بوابة طول جدارها ٣٥م وعرضها ٣٧م وارتفاعها ٣٠م من الجهة الشمالية اما الجهة الجنوبية فيبلغ ارتفاعها ٤٥م حيث تشكل المدخل الاول بوابه رقم (١) لمنطقة خلفية المسرح (شكل ٥، ٧).

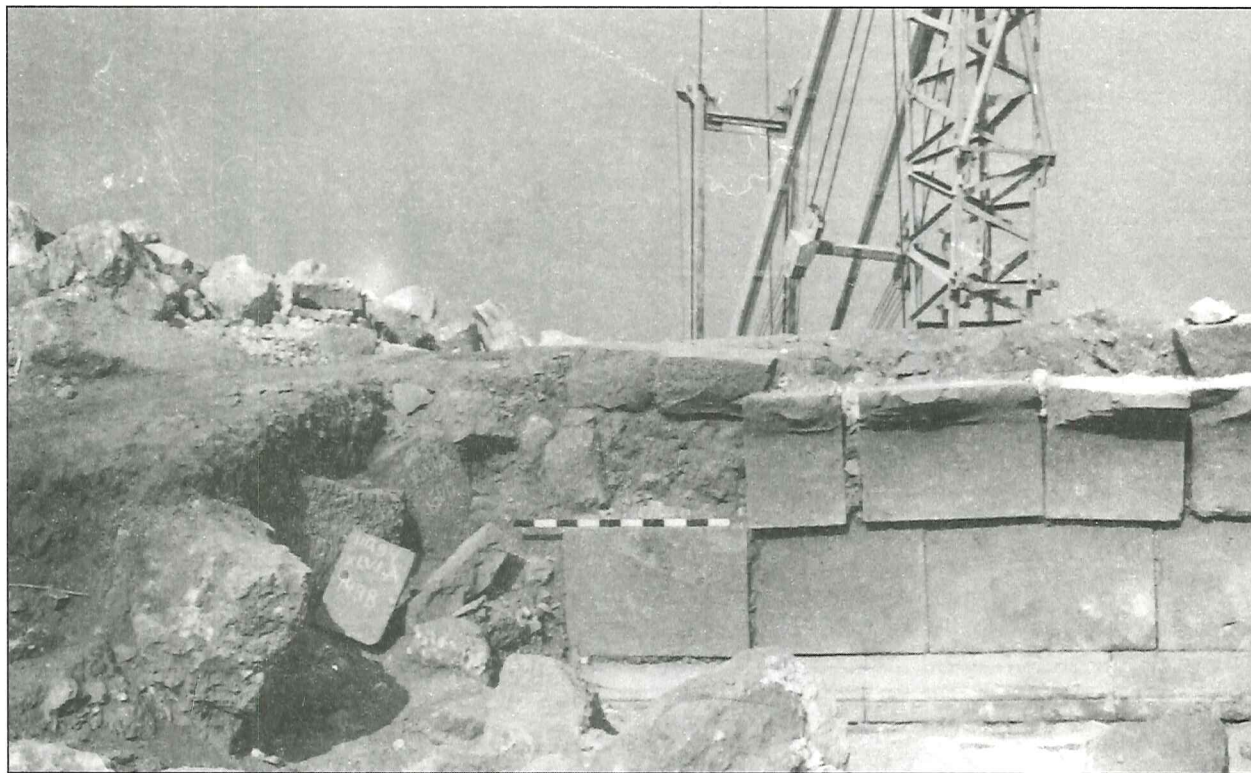
شكل (٦) منظر يظهر الجزء الجنوبي من خلفية المسرح (Back Stage).

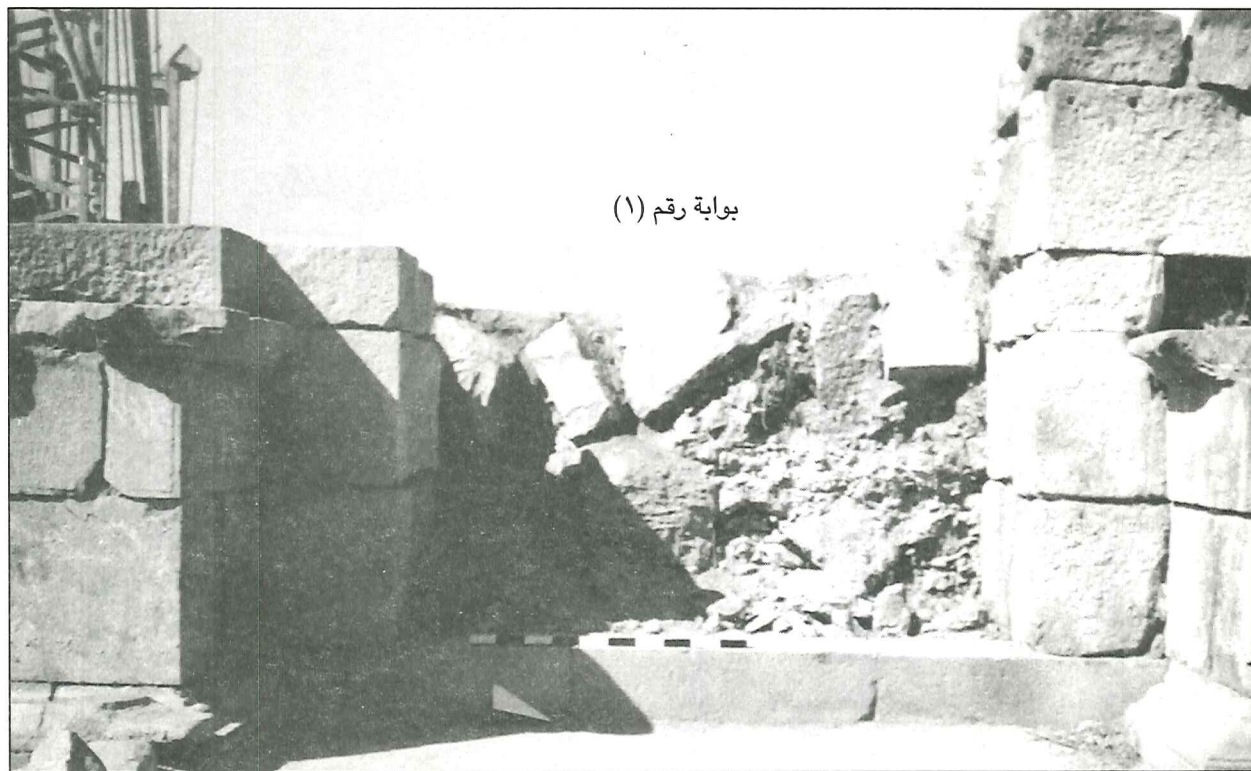
شكل (٧) منظر يظهر البوابة رقم (١) من خلفية المسرح.
