حفرة كنيسة خربة الدوير / جنين الصفا ١٩٩٧م

اعداد: اسماعيل أحمد ملحم

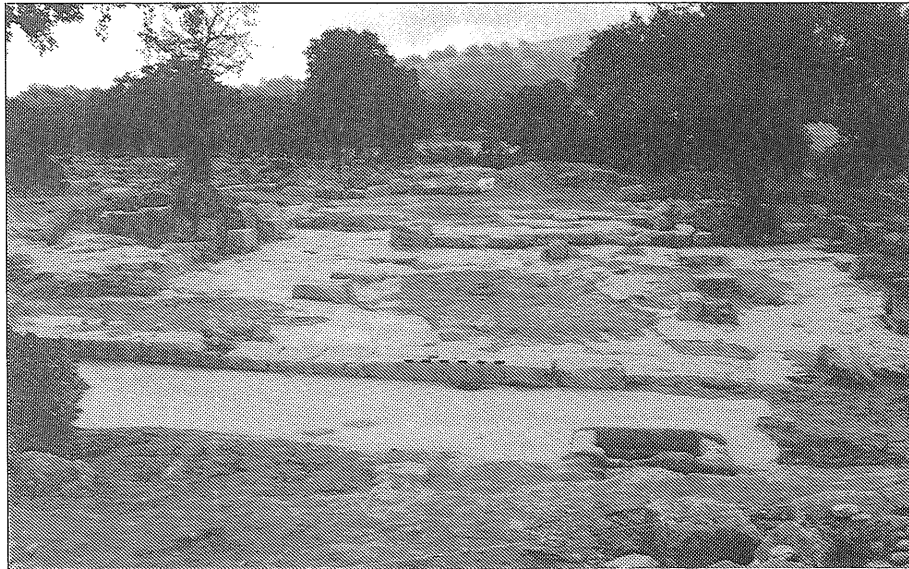
شكل (١) منظر عام للكنيسة، يلاحظ في المقدمة مدخل المدفن الأرضي.

الأرضيات، نظراً لصعوبة الاجراءات المتبعة في قطع الأشجار الحرجية (شكل ١).

يقع مدخل الكنيسة الرئيسي ضمن الجدار الغربي للكنيسة، وهو مكون من بوابتين رئيسيتين لدخول المصلين إلى أروقة الكنيسة كانتا مثبتتين على عتبتين حجريتين بهما مفرزين لأعمدة البوابتين، إحدى العتبتين بطول ١٣٠سم والأخرى ١٨٠سم (انظر شكل ١).

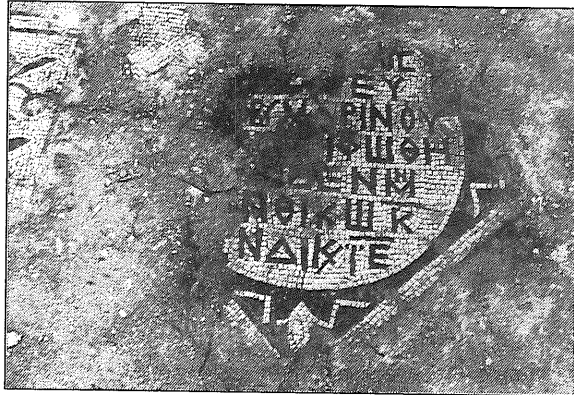
شكل (٩) بقايا نقش باللغة اليونانية في الحجرات الجنوبية للكنيسة.

ب- ألحق بالكنيسة أيضاً في الجهة الجنوبية ما يغلب أنه حجرتين إحداهما أكبر مساحة من الأخرى، وتتضح بقايا حجارة بناء الحجر الأولى وهي الصغرى قياس ٢م × ٤م تقريباً، الحجارة مشذبة، ومنزلة عن أماكنها في الجهة الغربية. أما الحجر الثانية فعرضها تقريباً ٤م × ٥,٥٠م، وقد دُمرت هذه الحجر ولم يُعثر على جدرانها في الجهتين الجنوبية والشرقية. وجدت في أرضية الحجر الأخيرة رقع صغيرة من الفسيفساء ذي المكعبات الملونة الصغيرة الحجم ٨,٨ × ٠,٨سم عليها صورة لشجيرة تفاح صغيرة، وبقايا نقش عليه كتابة يونانية في إطار دائري، وعدد من الأشكال الهندسية كالمثلثات، وسنفصل لاحقاً قراءة النقش (الشكل ٨,٩).

عُثر على بقايا فسيفساء بيضاء اللون في الحجرة الشرقية / الجنوبية المجاورة لحنية الكنيسة، كما عُثر على رقعة مماثلة في الناحية الشرقية / الشمالية المجاورة للحنية. وعُثر أيضاً على رقعة متاثرة من الفسيفساء ذي المكعبات الصغيرة الحجم ٨، ٨سم × ٨، ٨سم وهي أصغر حجماً من المكعبات الفسيفسائية المستخدمة داخل الأروقة، ورغم تعرض الجزء الموجود فيها للتدمير، وهو الجزء الجنوبي من الكنيسة، إلا أنها ولحسن الحظ احتفظت بزخرفة لشجيرة ذات ثمر ربما كانت شجيرة تفاح، يجاورها مثلثات ملونة أحدها فيها خطوط متكسرة بشكل أمواج، استخدمت الألوان الأحمر، البرتقالي، الأصفر، الرمادي. ويجاور هذه الزخرفة نقش كتابي تعرضت بعض أجزائه للتدمير مما حال دون قراءة واضحة له، غير أنه يُفهم مما تبقى من كلماته أنه نقش تذكاري يُمجّد الرب، ويعود لنهاية القرن السابع الميلادي، وهذا النقش لا يزال قيد الدراسة^٢ (شكل ٨، ٩).

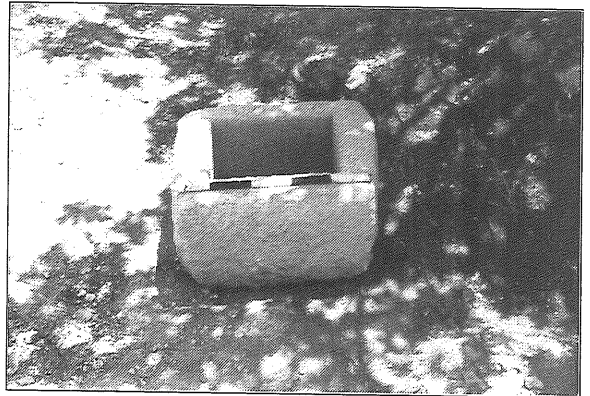
شكل (٧) جُرن المعمودية، وجد في منطقة الهيكل بشكل عشوائي.

الفسيفسائية، وقد وجدت أثناء التنقيب عدة قطع من هذه الأعمدة التي كانت تزين منطقة الهيكل، ووجد أيضاً جُرن حجري مربع الشكل تقريباً ٥٤سم × ٤١سم × ارتفاع ٤٠سم، ربما كان يُستخدم كجُرن للمعمودية (شكل ٦,٧).

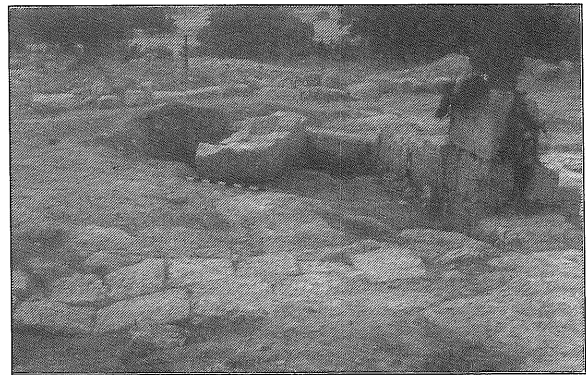
شكل (١٠) الجهة الشمالية للكنيسة، فيها الجدار الشمالي وناووس حجري و رصيف للمشاة.

وُجد هذا الناووس الحجري في الجهة الشمالية / الشرقية من الكنيسة وعلى بعد ٢٠م عن الجدار الشمالي للكنيسة، وهو مشغول من الحجر الكلسي متوسط الصلابة، تعرض للكسر بفعل أعمال التجريف الحديثة مما أضر بتركيبته. أطواله ٢٢٠سم × ٨٠سم، وقد وجد للأسف مفرغاً من محتوياته، عثر بجانب هذا الناووس في المساحة بينه وبين الجدار الشمالي للكنيسة على كمية كبيرة من الكسر الفخارية والزجاجية جُلهما يؤرخ للقرن الثامن الميلادي وتمثل كسر لأواني طبخ وكسر لأباريق وأسرجة وجرار، أضف إلى كسر زجاجية لأواني صغيرة وقوارير، مما يُعطي مؤشراً على طقوس كانت تؤدي احتراماً للمتوفى بوضع هذه المشغولات الفخارية والزجاجية بالقرب منه (شكل ١٠).

وجد هذا الرصيف في الجهة الشمالية من الكنيسة مبني من حجارة مرصوفة بشكل مسطح بعرض ٢م × طول ٤م، مما يشير إلى احتمال وجود مدخل شمالي للكنيسة كان هذا الرصيف يتقدمه (شكل ١٠).

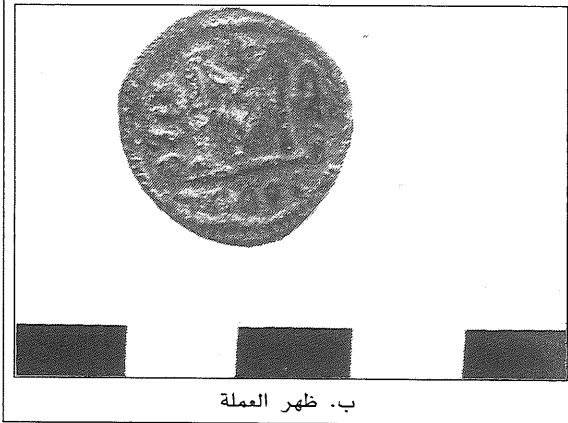
شكل (١٨) قطعة عملة برونزية من عهد الخليفة الأموي عبد الملك بن مروان قبل تعريب العملة.

قطر هذه القطعة ٢,٢ سم. يمثل الوجه صورة الامبراطور البيزنطي وعلى جانبيه ولديه. والظهر عليه حرف M يعلوه صليب محور. كتب على نطاق القطعة اسم دار الضرب باللغة العربية وهي (طبرية)، وباللغة اليونانية وهي (THBEPIA ΔO). تؤرخ هذه العملة لعهد الخليفة الأموي عبد الملك بن مروان في فترة ما قبل التعريب حوالي ٧٣هـ. (القسوس والطراونة ١٩٩١: ٥٤، ٥٥)، (Walker 1958: xevi) شكل (١٨).

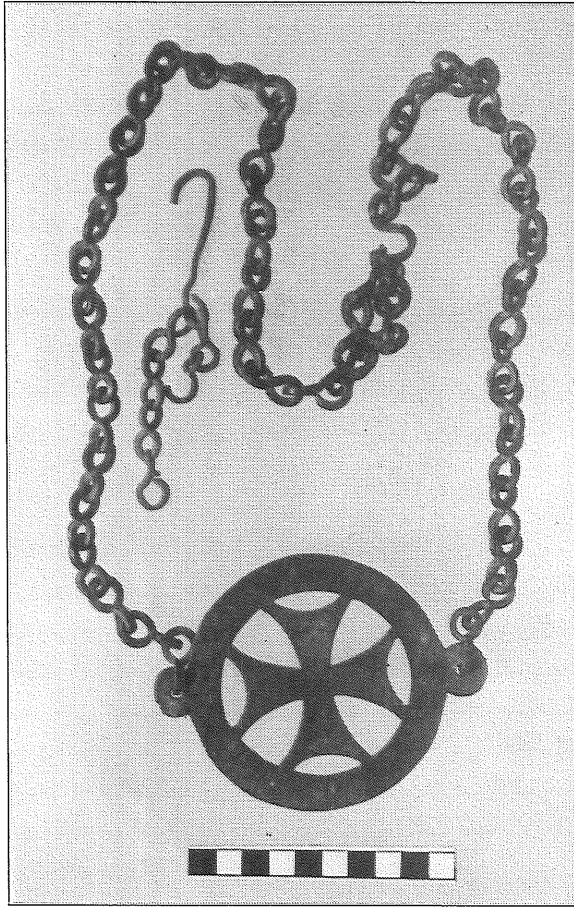
شكل (٢١) صليب ضمن حلقة دائرة برونزية متصل بسلسلة، كان يعلق على الجدران.

عبارة عن صليب يتوسط حلقة دائرية من البرونز

في طرفيها ثقبين يتصل بهما جنزير برونزي ذو حلقات صغيرة، طول الجنزير في كل جهة ٥١سم، قطر الحلقة ٧ر٩سم سمك معدنها ٣سم، يوجد في وسط الجنزير خطاف من المعدن يستعمل للتعليق.

وجد مثل هذه القطعة التي يتوسطها الصليب قطعة مشابهة في كنيسة حوفا الوسطية التي تعود الى أواخر القرن الخامس الميلادي والقرن السادس الميلادي (أبو دلو ١٩٩٤: ١٥) (شكل ٢١).

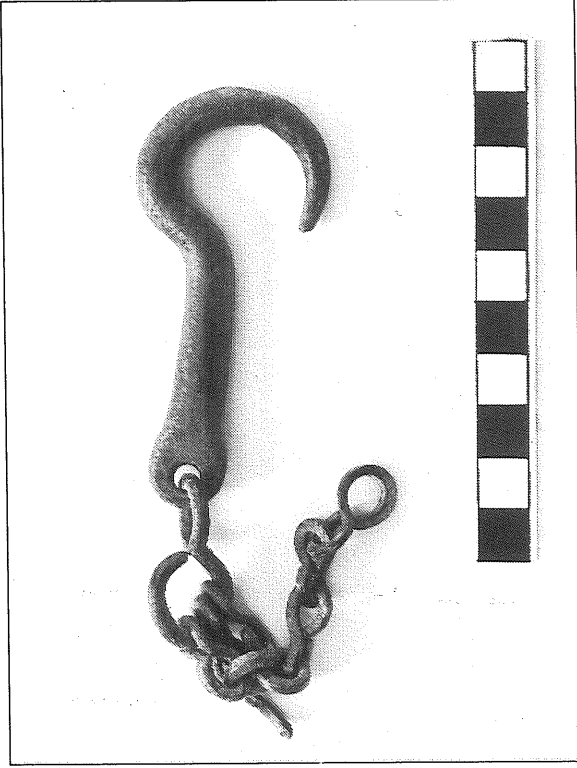
شكل (٢٤) خطاف من البرونز لتعليق قطعة معدنية.
