حضرية كنيسة خربة الدوير / جنين الصفا ١٩٩٧ م

إعداد: اسماعيل أحمد ملحم

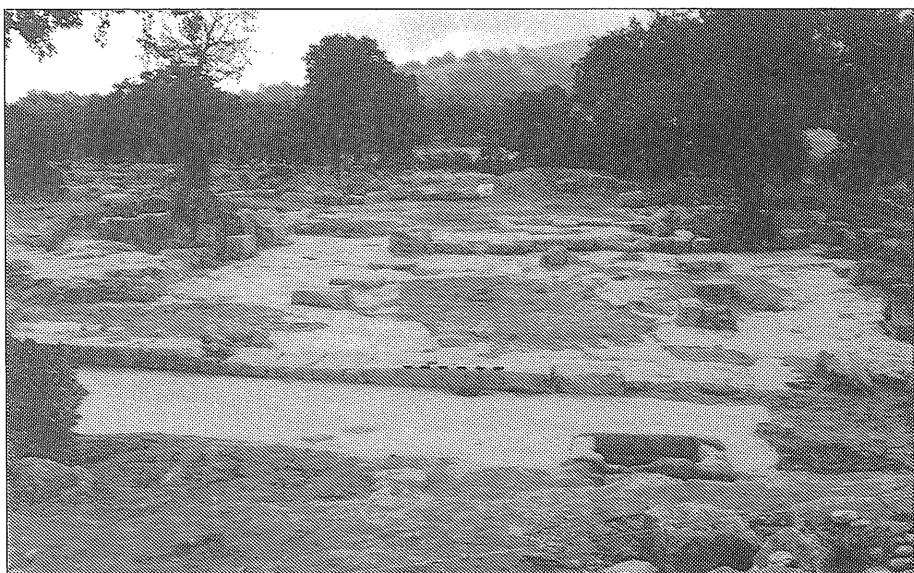
شكل (١) منظر عام للكنيسة،
يلاحظ في المقدمة مدخل
المدفن الأرضي.

يقع مدخل الكنيسة الرئيسي ضمن الجدار الغربي للكنيسة، وهو مكون من بوابتين رئيسيتين لدخول المصلى إلى أروقة الكنيسة كانتا مثبتتين على عتبتين حجريتين بهما مفرزين لأعمدة البوابتين، إحدى العتبتين بطول ١٣٠ سم والأخرى ١٨٠ سم (انظر شكل ١).

وُجد هذا الناووس الحجري في الجهة الشمالية / الشرقية من الكنيسة وعلى بعد ١٢٠ سم عن الجدار الشمالي للكنيسة، وهو مشغول من الحجر الكلسي متوسط الصلابة، تعرض للكسر بفعل أعمال التجريف الحديثة مما أضر بتركيته. أطواله ٢٢٠ سم × ٨٠ سم، وقد وجد للأسف مفرغاً من محتوياته، عثر بجانب هذا الناووس في المساحة بينه وبين الجدار الشمالي للكنيسة على كمية كبيرة من الكسر الفخارية والزجاجية جُلّها يُؤرخ للقرن الثامن الميلادي وتمثل كسر لأواني طبخ وكسر لأباريق وأسربجة وجرار، أضف إلى كسر زجاجية لأواني صغيرة وقوارير، مما يُعطي مؤشراً على طقوس كانت تؤدي احتراماً للمتوفى بوضع هذه المشغولات الفخارية والزجاجية بالقرب منه (شكل ١).

وُجد هذا الرصيف في الجهة الشمالية من الكنيسة مبني من حجارة مرصوفة بشكل مسطح بعرض ٢ م × طول ٤ م، مما يشير إلى احتمال وجود مدخل شمالي للكنيسة كان هذا الرصيف يقتدمه (شكل ١).

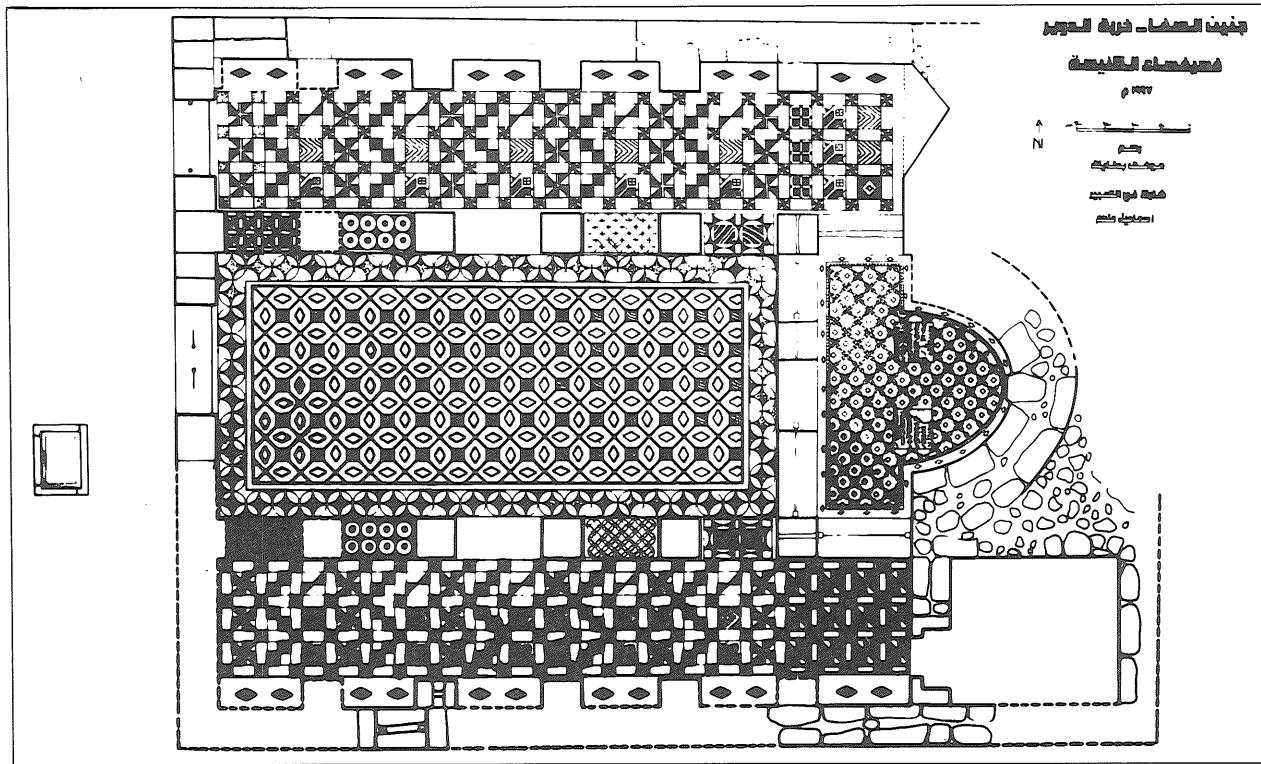
شكل (٢) المخطط العام للكنيسة مع إعادة تصور لفسيفسائها المفقودة.

تم بناء الكنيسة على نظام البناء البازيليكي، فالمبني مستطيل الشكل يتكون من رواحين جانبين ورواق أوسط (صحن الكنيسة)، ويتقدم المبني في الجهة الشرقية الهيكل وحنيّة الكنيسة. تبلغ أبعاد هذه الكنيسة حوالي ٣٠ م شرق - غرب بما في ذلك الحنيّة والبهو الأمامي لمدخل الرئيسي. كما يبلغ عرض الكنيسة حوالي ١٣ م بدون بقایا الحجرات الملحقة في الجهة الجنوبية (شكل ٢ ، ٣).

يوصلها بالرواق الجنوبي بعرض حوالي ٨٠ سم. لكن للأسف تعرضت للتدمير وانزلاق الحجارة في الجهات الشرقية والشمالية والجنوبية. كانت أرضيتها مرصوفة أصلًا بالفسيفساء، حيث وجد جزء منه من النوع الأبيض غير الملون، إلا أن الجزء الأكبر وجد مدمرًا (انظر شكل ٢).

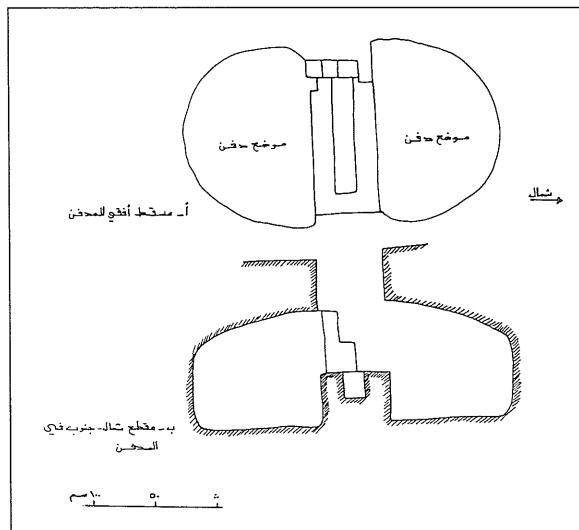
شكل (٣) مقطع ومقطع للمدفن الموجود في أرضية البهو الأمامي.

أنه كان له غطاء، أطوال فتحة مدخل المدفن ٦٥×٤٤ سم، وتنبع عند الدخول لأسفل المدفن بعرض حوالي ٥٤ سم، يتم الدخول إلى المدفن بشكل عمودي للأسفل بواسطة درجتين.

نحت المدفن في الصخر الطبيعي، فيه قبرين جانبيين متساوين تقريباً في الجهات الشمالية والجنوبية أبعادهما ١٤٠×١٠٠ سم، ارتفاع أقصاه ٢٠ سم، يبدو أن هذين القبرين كانوا يستعملان للدفن

الجماعي بسبب اتساعهما. يتوسط المساحة بين القبرين الشمالي والجنوبي تجويف مستطيل الشكل منتظم بقياس ٢٠×٩٠ سم، يُحتمل أنه كان يستعمل كممر صغير بين القبرين. غير أن المدفن بكامله وجد منبوباً، حيث لم يُعثر إلا على كسر قليلة جداً من العظام الأدمية وجزء من عظام جمجمة وكسر فخارية، ومكعبات فسيفسائية من الحجم الكبير والمتوسط بيضاء اللون. غير أن المثير للاستفهام أن المدفن وجد مطموراً بكامله بالأترية والحجارة بطريقة متعمدة، مما يشير إلى محاولة لإلغائه في فترة لاحقة (شكل .٢.١).

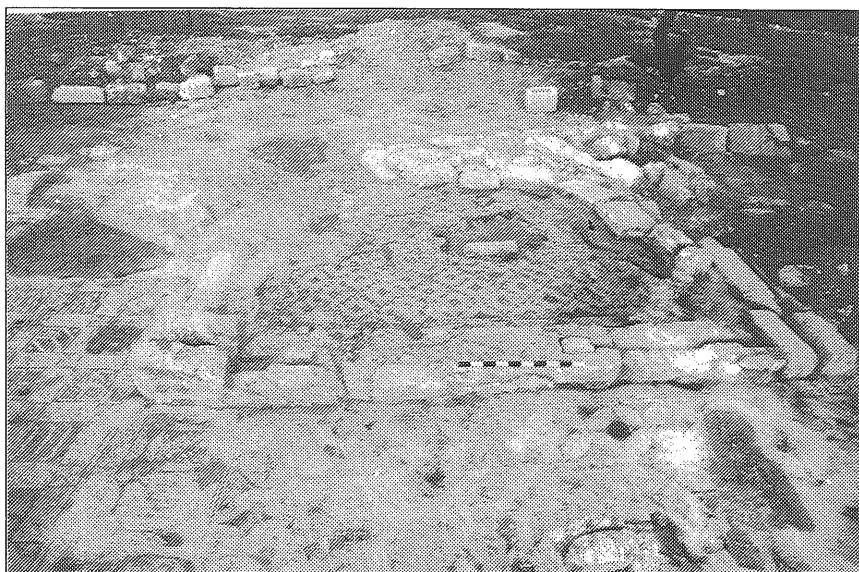
شكل (٤) منظر عام لمبناي الكنيسة والحنية.

٤- حنية وهيكل الكنيسة
 بُنيت حنية الكنيسة على شكل قوسى، نصف قطره ١٧٥ سم شرق - غرب، والآخر حوالي ٢٥٠ سم شمال - جنوب، ويمتاز بناءها بسماكة الجدار حيث يصل عرض جدار الحنية حوالي ٢٣٠ سم، استخدمت فيه في الواجهة الداخلية حجارة مشذبة ربما استخدمت على ارتفاع مناسب لاستعمالها كمقاعد لجلوس الجوقة الموسيقية المرافقة للكاهن. يضم جدار الحنية في معظمها حجارة غير مشذبة في أكثرها. الجزء الشمالي من الحنية متعرض للتدمير بسبب أعمال التجريف الحديثة ويلاحظ تواجد بقايا قصارة بيضاء على الجدار الداخلي للحنية (شكل ٤).

يوجد في المنطقة الأمامية من الحنية ما يُطلق عليه (المهيكل) وهو المكان الذي تم فيه الطقوس الدينية من قبل الكاهن ومرافقه. طول هذه المنطقة ٦م بعرض ٣٠-٣٣م ابتداءً من الحاجز الأيقوني الذي يقع في الجهة الغربية من المهيكل، وفيه عتبات مغارز حجرية للحاجز الذي كان يزدان بالصور والرموز الدينية، وبالعادة يكون الحاجز مصنوعاً من الخشب. يتوسط العتبات الحاجز الحجرية أفنية وفجوات لثبت الحاجز الخشبي (الدرازبين) (شكل ٤).

هيكل الكنيسة: طول ٥ م شرق - غرب × عرض ٦م شمال - جنوب (شكل ٤).

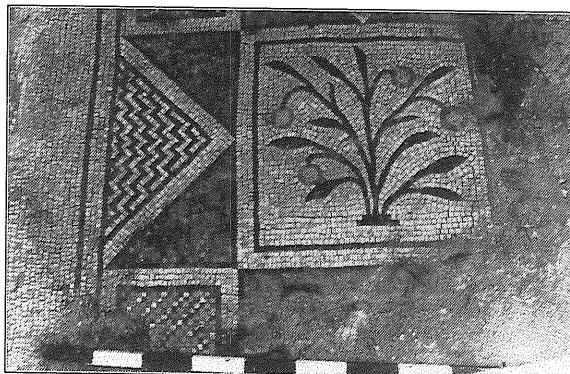
شكل (٨) زخرفة شجيرة تفاح يجاورها أشكال هندسية في الحجرات الجنوبية للكنيسة.

بـ- الحق بالكنيسة أيضًا في الجهة الجنوبية ما يغلب أنه حجرتين إحداهما أكبر مساحة من الأخرى، وتتضح بقايا حجارة بناء الحجرة الأولى وهي الصغرى قياس $2\text{m} \times 4\text{m}$ تقريبًا، الحجارة مشدبة، ومنزلقة عن أماكنها في الجهة الغربية. أما الحجرة الثانية فعرضها تقريبًا $4\text{m} \times 5\text{m}$ ، وقد دُمرت هذه الحجرة ولم يُعثر على جدرانها في الجهتين الجنوبية والشرقية. وجدت في أرضية الحجرة الأخيرة رقع صغيرة من الفسيفساء ذي المكبات الملونة الصغيرة الحجم $8\text{cm} \times 8\text{cm}$ ، عليها صورة لشجيرة تفاح صغيرة، وبقايا نقش عليه كتابة يونانية في إطار دائري، وعدد من الأشكال الهندسية كالمثلثات، وسنفصل لاحقًا قراءة التمثال (الشكل ٩، ٨).

عُثر على بقايا فسيفساء بيضاء اللون في الحجرة الشرقية / الجنوبية المجاورة لحنية الكنيسة، كما عُثر على رقعة مماثلة في الناحية الشرقية / الشمالية المجاورة للحنية. وعُثر أيضاً على رقق متباينة من الفسيفساء ذي المكعبات الصفيحة الحجم ٨×٨ سم وهي أصغر حجماً من المكعبات الفسيفسائية المستخدمة داخل الأروقة، ورغم تعرض الجزء الموجود فيها للتدمير، وهو الجزء الجنوبي من الكنيسة، إلا أنها ولحسن الحظ احتفظت بزخرفة شجيرة ذات ثمر ربما كانت شجيرة تفاح، يجاورها مثاثلات ملونة أحدها فيها خطوط متكسرة بشكل أمواج، استخدمت الألوان الأحمر، البرتقالي، الأصفر، الرمادي. وجاوار هذه الزخرفة نقش كتابي تعرضت بعض أجزائه للتدمير مما حال دون قراءة واضحة له، غير أنه يفهم مما تبقى من كلماته أنه نقش تذكاري يُمجّد رب، ويعود لنهاية القرن السابع الميلادي، وهذا النقش لا يزال قيد الدراسة^٢ (شكل ٩، ٨).

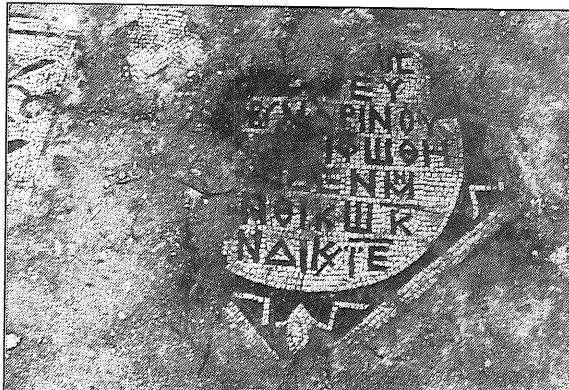
شكل (٩) بقايا نقش باللغة اليونانية في الحجرات الجنوبية للكنيسة.

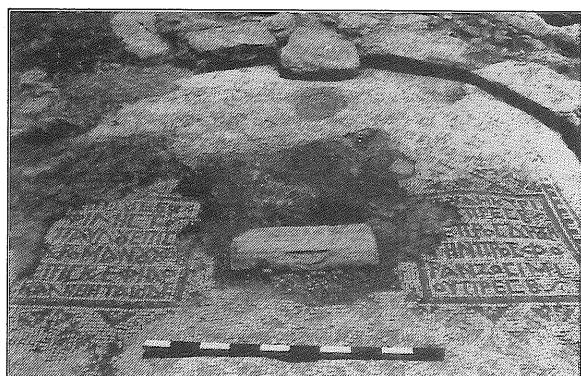
شكل (٥) نقشان باللغة اليونانية في حنية الكنيسة يتوضّلها قاعدة المائدة المقدسة.

كما يتوسط منطقة المهيكل حجر قاعدة المائدة المقدسة التي كانت توضع عليها الأنجليل والشمعدان، وهذا الحجر كلاسي عليه نحت لخطوط نافرة، أطواله ٣٠-٣٣م. وجد في أرضية المهيكل وعلى جانبها قاعدة المائدة المقدسة نقشين كتالبيين باللغة اليونانية، سُنفِّصل في دراستهما لاحقاً (شكل ٥). كما وجدت بقايا أعمدة صغيرة كانت مفروزة بالأرضية

الأرضية سليمة في معظمها تقريباً، وتشمل زخرفة تيجان زهرة متكررة مكونة شكل معيني يتوسطه معين صغير في وسطه صليب، وقد استخدم في هذه الأشكال اللون الأحمر واللون الرمادي إضافة إلى اللون الأبيض. كما يوجد في منتصف الأرضية الفسيفسائية لحنية الكنيسة مريعين بمساحة ٧٠ سم × ٧٠ سم لكل منها إطار باللون الأحمر، ويداخلهما نقشين كتابيين باللغة اليونانية، ويقعان على جانبي قاعدة المائدة المقدسة، استخدم في إظهار الحروف اللون الرمادي الغامق.

ترجمة النعش الأول على الجهة اليمنى باللغة العربية:

«في زمان الكاهن بيشوب بولص المحبوب من الله ورومانيوس عملت التجديديات في هذه الكنيسة».

ترجمة النعش الثاني على الجهة اليسرى باللغة العربية:

«الشكر للقسис كرياكوس الذي يطلب من الله تقبل الأرضية الفسيفسائية التي عملها تخليداً

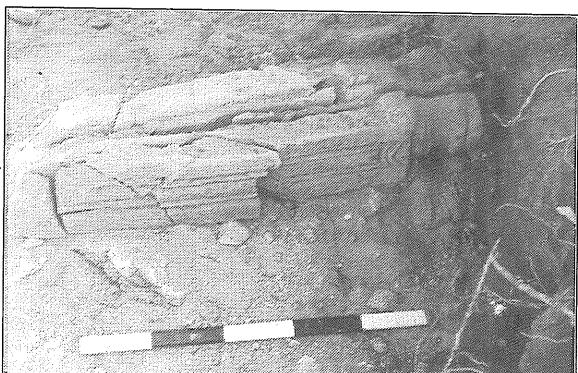
شكل (٦) أحد الأعمدة التي كانت تزين منطقة الهيكل، وجد خارج الرواق الجنوبي.

الفسيفسائية، وقد وجدت اثناء التنقيب عدة قطع من هذه الأعمدة التي كانت تزين منطقة الهيكل، ووجد أيضًا جُرْن حجري مربع الشكل تقريبًا $41\text{cm} \times 41\text{cm}$ × ارتفاع 40cm ، ربما كان يستخدم كجُرْن للمعمودية (شكل ٦ ، ٧).

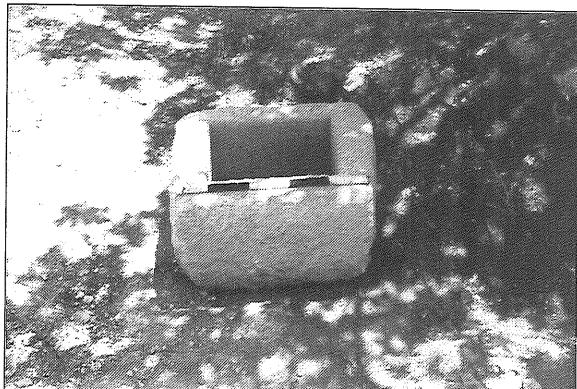
شكل (٧) جُرْن المعمودية، وجد في منطقة الهيكل بشكلٍ عشوائي.

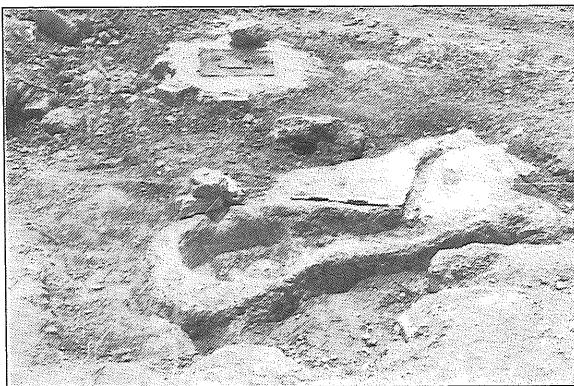
شكل (١١) بئر الماء يجاوره حوض الترسيب الملحق بالكنيسة.

بني هذا البئر في الجهة الغربية من الكنيسة، وهو منحوت في الصخر الطبيعي، يصل عمقه ٩-٨ متر، ويعاصره جُرن منحوت في الصخر الطبيعي موصول بقنطرة ر بما لترسيب الشوائب قبل دخول ماء المطر إلى البئر شكل (١١).

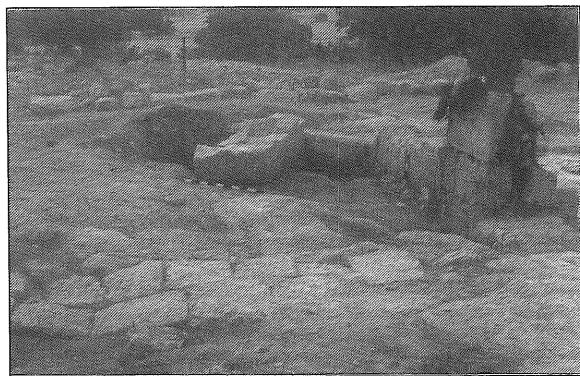
شكل (١٠) الجهة الشمالية للكنيسة، فيها الجدار الشمالي وناوس حجري ورصيف للمشاة.

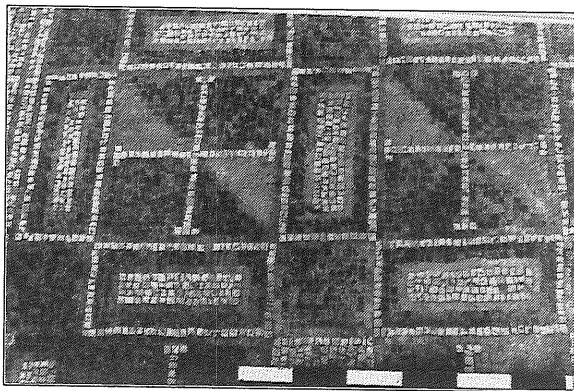
شكل (١٤) زخرفة لأشكال هندسية تعتمد في مركزها الصليب، توجد في الجهة الشرقية من الرواق الجنوبي.

للحظ وجود أعمال ترميم في أرضية الرواق الشمالي في الجهة الغربية استخدم فيها المكعبات البيضاء ذات الحجم الكبير إضافة إلى الملاط، كما لوحظ وجود عمليات ترقيع وترميم بين قواعد الأعمدة استخدمت فيها مكعبات فسيفسائية أكبر حجماً من المكعبات الأصلية. يوجد في الجهة الشرقية من الرواق الجنوبي زخرفة مميزة لم يُعمل مثالها في الرواق الشمالي وهي عبارة عن استخدام مربعات متغيرة بينها مستطيلات صغيرة روعي فيها التدرج اللوني والتركيز خاصة على الألوان البنفسجي والأحمر والأصفر والبرتقالي وركز على اظهار صليب باللون الأبيض يتوسط المربعات (شكل ١٤). (١٤)

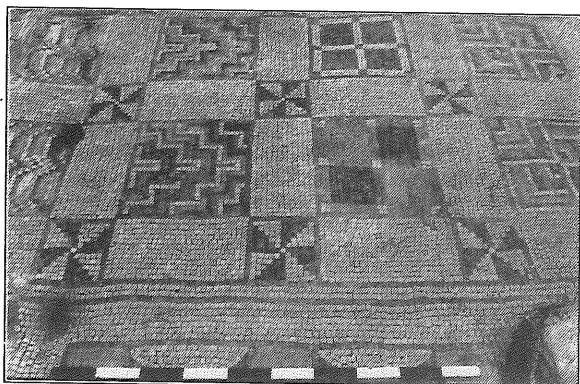
شكل (١٢) أشكال هندسية في فسيفساء الرواق الشمالي.

خارج الإطار الذي يشمل شبكة المربعات الهندسية، شكل معين باللون الأحمر والبرتقالي موزع بشكل متكرر ضمن الأرضية ذات اللون الأبيض (شكل ١٢). (١٢).

صممت الأشكال الهندسية داخل شبكة مربعات متغيرة يتوزع بينها وبشكل متكرر مربع صغير فيه شكل صليب مروحى (شكل ١٢، ١٣).

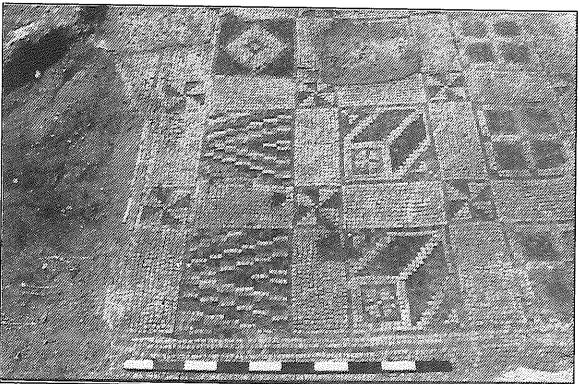
شكل (١٣) أشكال هندسية في فسيفساء الرواق الشمالي.

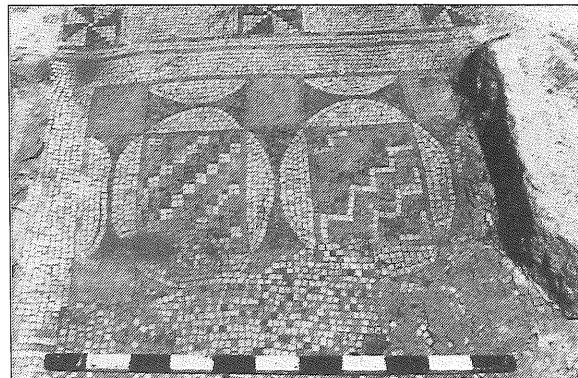
شكل (١٥) زخرفة لأشكال هندسية بين الأروقة، وُلُاحظت عمليات ترميم وترقيع لاحقة.

(الأشكال ١٥، ١٦، ١٧)، كما يلاحظ وجود رقعة من الفسيفساء مرمرة في فترة لاحقة من مكعبات فسيفسائية ملونة رصفت بشكل عشوائي كان الهدف منها ملء الفراغ من غير عناية بالتشكيل الفني الزخرفي (شكل ١٥). وتتشابه زخرفة المساحات بين القواعد الفاصلة بين الرواق الجنوبي والرواق الأوسط. وقد استخدم في زخرفة الرواق الأوسط إطار بعرض ٥٠ سم من دوائر متغيرة متكررة، يتوسط كل دائرة شكل شبه معيني، ويحيط هذا الإطار

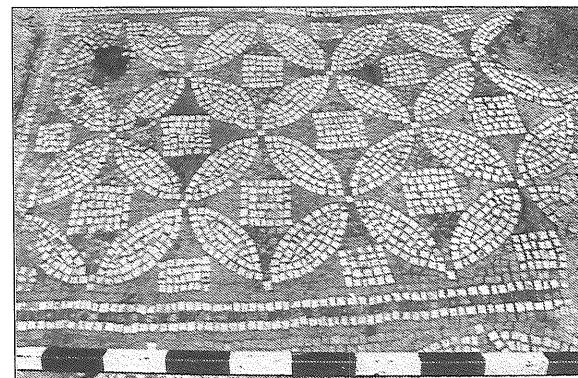
شكل (١٦) زخرفة دوائر متداخلة بين الأروقة.

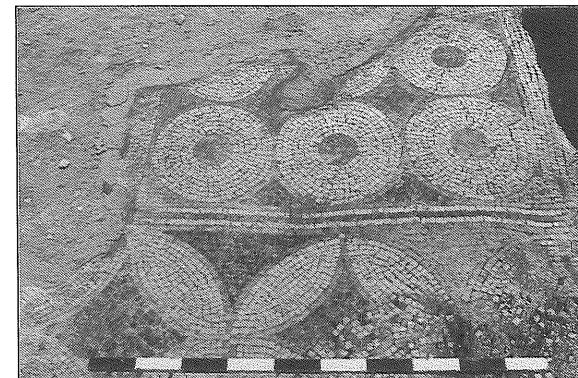
شكل (١٧) زخرفة دوائر متغيرة وبطلات ذهور بين الأروقة.

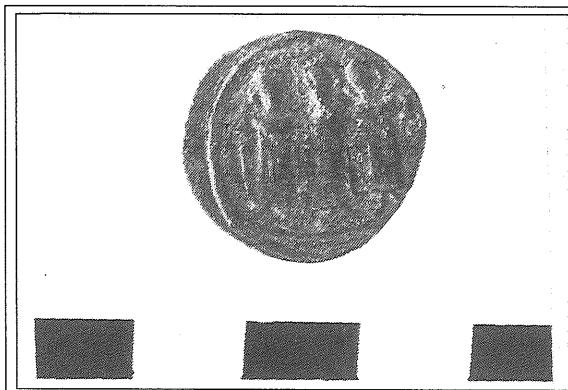
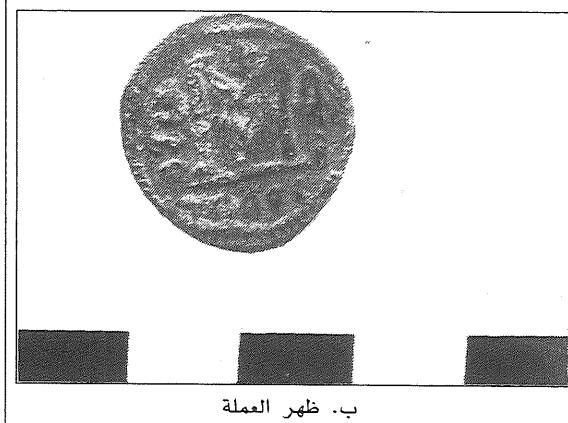
شكل (١٨) قطعة عملة برونزية من عهد الخليفة الأموي عبد الملك بن مروان قبل تعریف العملة.

قطر هذه القطعة ٢٢ سم. يمثل الوجه صورة
الإمبراطور البيزنطي وعلى جانبيه ولديه. والظاهر عليه
حرف M يعلوه صليب محور. كتب على نطاق القطعة
اسم دار الضرب باللغة العربية وهي (طبرية)، وباللغة
اليونانية وهي (THBEPIA ΔΟ). تُؤرخ هذه العملة
لعهد الخليفة الأموي عبد الملك بن مروان في فترة ما
قبل التعریف حوالي ٧٣٥هـ. (القسوس والطراونة ١٩٩١
Walker 1958: ٥٤، ٥٥). (شكل ١٨).

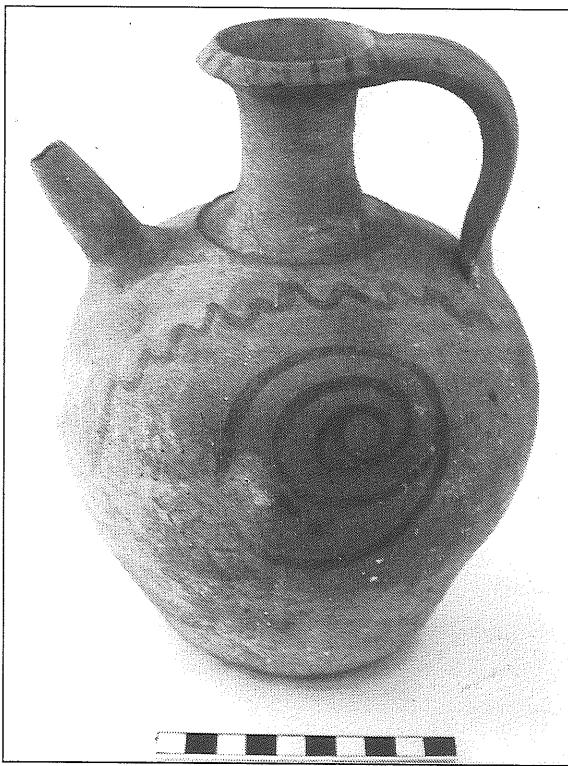
شكل (١٩) إبريق فخاري من القرن الثامن الميلادي (أموي).

وهو كامل الشكل ذو لونبني فاتح، الجسم منتظم
له فوهة دائرة أسفلها خط دائري غائر، وله صنبور
بارز، وقاعدة حلقة مجوفة، على شفة فوته خطوط
طويلة قصيرة، وعلى جسمه الخارجي من الجهتين
زخرفة لخط متجموج وخط حلزوني متداخل، ارتفاع
الإبريق ٢٣ سم، ويُؤرخ للقرن الثامن الميلادي، العصر
الأموي (شكل ١٩).

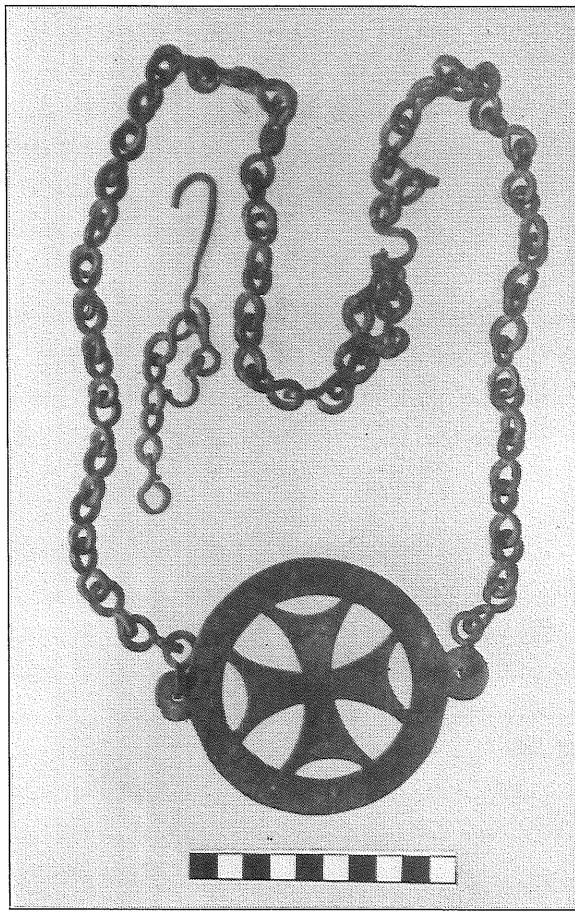
شكل (٢١) صليب ضمن حلقة دائرة برونزية متصل بسلسلة، كان يعلق على الجدران.

في طرفيها ثقبين يتصل بهما جنائزير برونز ذي حلقات صغيرة، طول الجنائزير في كل جهة ٥١ سم، قطر الحلقة ٧ سم سمك معدنها ٣ مم، يوجد في وسط الجنائزير خطاف من المعدن يستعمل للتعليق.

ووجد مثل هذه القطعة التي يتوسطها الصليب قطعة مشابهة في كنيسة حوفا الوسطية التي تعود إلى أواخر القرن الخامس الميلادي والقرن السادس الميلادي (أبو دلو ١٩٩٤: ١٥) (شكل ٢١).

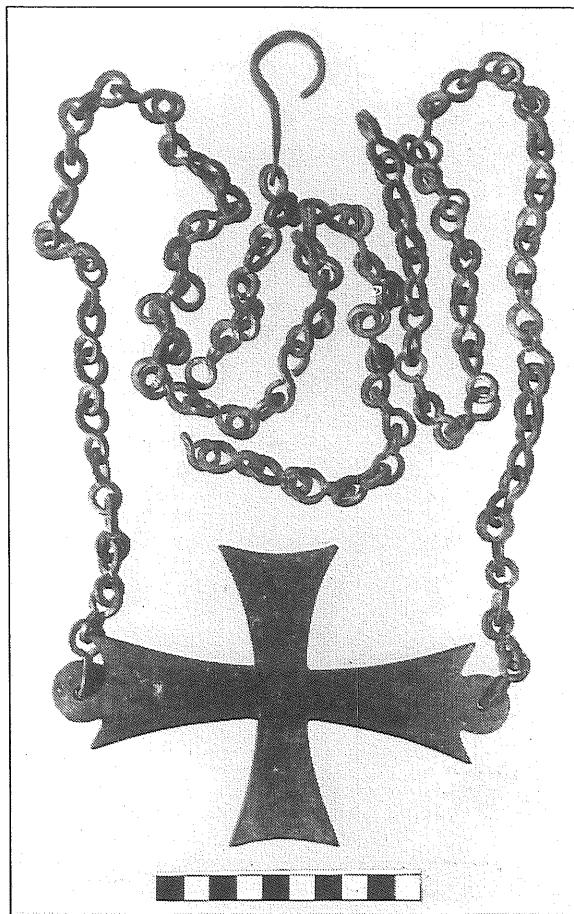
شكل (٢٠) صليب برونز ذي سلسلة، كان يعلق بواسطة خطاف على جدران الكنيسة.

صلب ذو أربعة أطراف، سماكة المعدن ٤ سم، طول
الصلب في طرفيه الطولين ١٧ سم، طول الصليب في
طرفيه القصرين ١١، ٥ سم، يوجد في طرفيين من
أطرافه ثقبين دائريين، يتصل بكل ثقب منها طرف
جزير برونزى تتصل حلقاته ببعضها البعض وهي من
الحجم الصغير، طول الجنزير في كل طرف على حدة
٧٥ سم يتوسطه خطاف من المعدن للتعليق، وعلى الأغلب
يُعلق هذا الصليب على جدران الكنيسة (شكل ٢٠).

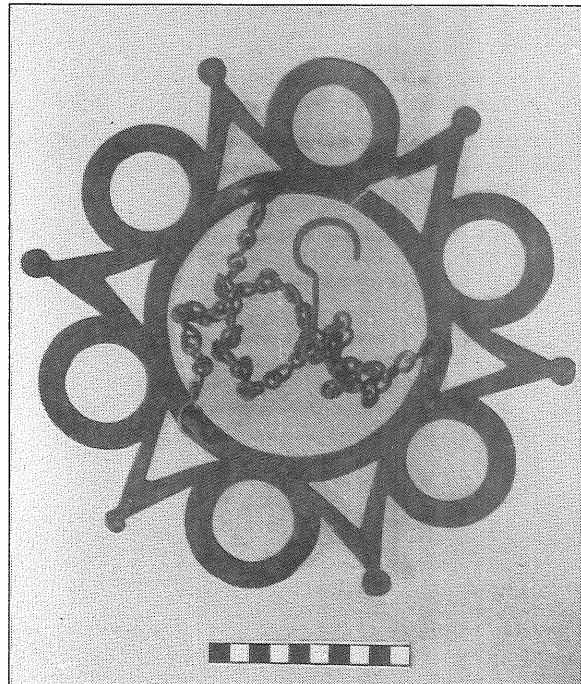
شكل (٢٢) حمالة سراج إضاءة (ثريا) من البرونز.

عبارة عن قطعة من معدن البرونز تمثل حمالة لسراج إضاءة، سمك معدنها ٣ مم، قطر كل دائرة منها ٤ سم، وبين كل دائرة وأخرى مثلث مفرغ برأس دائري صغير عدد المثلثات ستة. يتوسط الدوائر والمثلثات دائرة كبيرة مفرغة بقطر ١٣ سم، وعليها ثلاثة حلقات صغيرة لثبت ثلاثة جنائزير، طول كل جنائزير حوالي ١٧ سم، تلتقي بخطاف من المعدن للتعليق طوله ٥٧ سم.

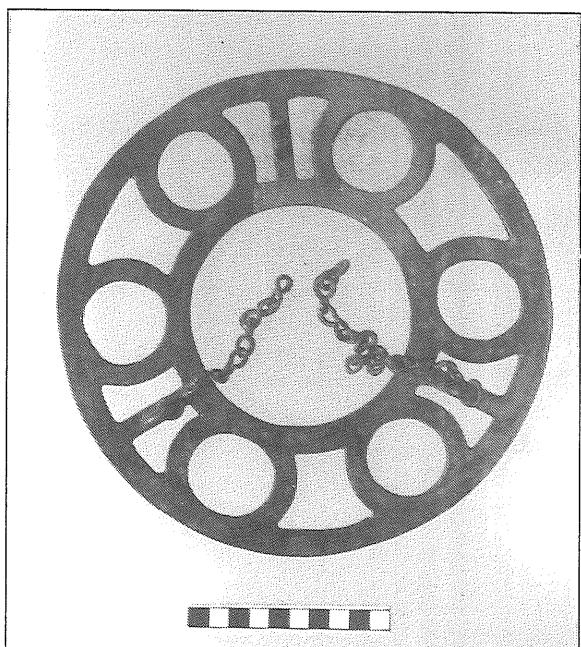
شكل (٢٣) حمالة سراج إضاءة (ثريا) من البرونز.

عبارة عن قطعة من البرونز دائيرية الشكل تمثل حمالة سراج إضاءة، قطرها ٢٤ سم، سمك معدنها ٣ مم، مكونة من ستة دوائر صغيرة مفرغة، بين كل دائرة وأخرى تجويف، قطر كل دائرة ٤ سم، يتوسط الدوائر الصغيرة والتجاويف دائرة كبيرة مفرغة بقطر ١ سم. يوجد بين الدوائر الصغيرة ثلاثة حلقات موزعة في ثلاثة أماكن لثبت جنائزير، اثنين منها مفقودان، كما أن خطاف التعليق مفقود. (شكل ٢٣).

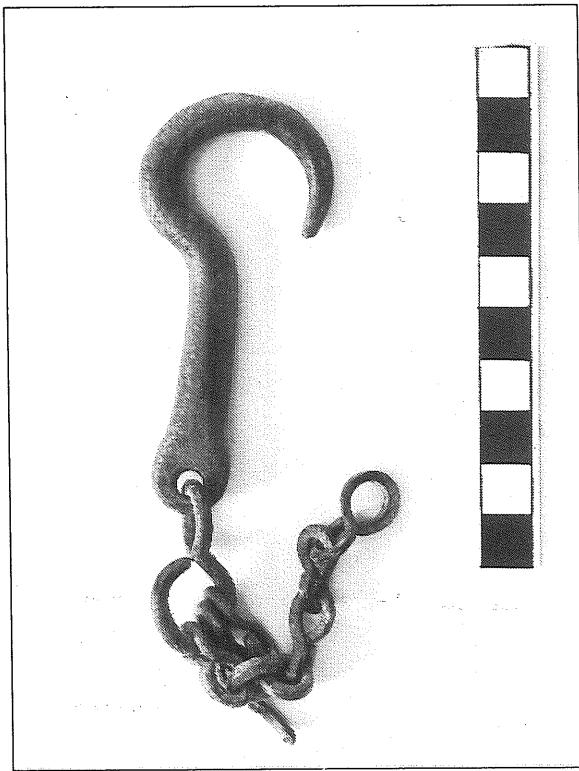
شكل (٢٤) خطاً من البرونز لتعليق قطعة معدنية.
