مشروع المسح الأثري التقييمي لحالة المواقع الأثرية في محافظة إربد الفترة (١٨ ايلول إلى ١٨ تشرين ثاني ٢٠١١م)

إسماعيل ملحم

جاء مشروع المسح الأثري لمحافظة إربد في موسم ٢٠١١م انسجاما مع استراتيجيته دائرة الآثار العامة في إعادة تقييم حالة المواقع الأثرية في المملكة، ومنها المواقع المنتشرة في محافظة إربد، والتي يقدر عددها بحوالي ٣٠٠ موقع أثري من جميع العصور التاريخية، والتي مسحت غالبيتها خلال العقود الماضية، قبل أكثر من ثلاثين عاما من قبل بعثات أثرية أجنبية ووطنية، غير أن تعاضد المد السكاني والعمراني وتوسع المشاريع الإنشائية من طرق وأنظمة مياه وصرف صحي وشبكات اتصالات وكهرباء وغيرها أدت جميعها إلى تغيير كثير من مظاهر السطح، ومست بالضرر بعض المواقع الأثرية، أضف إلى التعداد التي تتعرض لها الآثار من قبل لصوص الآثار في العديد من المواقع، والتي تشكل مخاطر جمة على هذه المواقع وعلى التراث العالمي. في ضوء هذه التحديات فان تقييم المواقع الأثرية بشكل دوري أصبح ذو أهمية وألوية في أهداف العمل الأثري الذي تمارسه دائرة الآثار العامة للمساعدة في اتخاذ القرار المناسب في حماية المواقع، والمشاركة في إعداد خطط التنمية العمرانية.

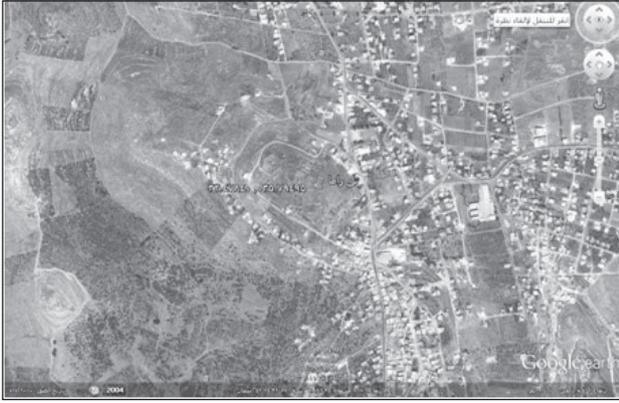
١. صورة جوية، تل مرما.

كسر فخارية من عصور مختلفة منها: البرونزي، الحديدي، الروماني، البيزنطي، الأموي، الملوكي والعثماني، كما توجد أساسات جدران ودعامات حجرية لكسبه للأعمدة، وعمود لكسي بطول ٢م ملقى على الأرض، إضافة إلى وجود أجزاء لعدد من الجواريش البارلتية. من أبرز الإشكاليات التي تواجه هذا التل حاليا الزحف العمراني الحديث على سفوحه والتعديتات من قبل لصوص الآثار (الشكل ١).

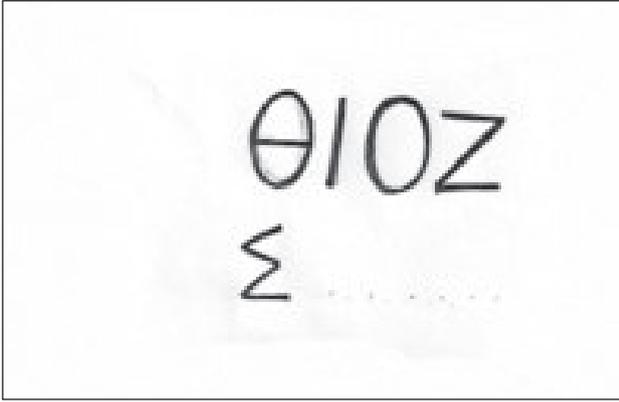
٢. نقش يوناني، قرية صمد التراثية.

أهم المكتشفات أثناء المسح هي العثور على حجر بناء عليه نقش من أربعة حروف يونانية، ركب في زاوية احد المباني التراثية، ويقرا السطر الأول من النقش اسم شخص (ثيوس) (الشكل ٢).

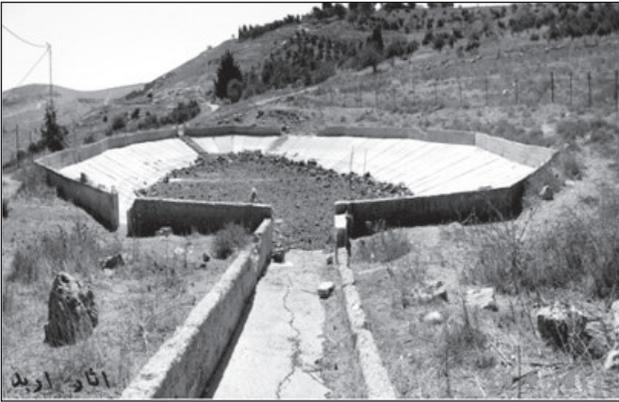
الآثار العامة، وتقدر مساحتها بحوالي ٥ دونمات. الإشكاليات التي تواجه الموقع هي طمس المعالم الأثرية القديمة واستبدالها بالاسمنت، مما يستدعي دراسة إمكانية إعادة هيكلتها القديمة وترميمها (الشكل ٣).

٣. البركة الرومانية المعاد استخدامها / صمد.

وهي الآن عبارة عن بركة مزلعة الشكل مساحتها حوالي ٣٠٠ متر مربع، أعيد بناؤها بالاسمنت، وعمل لها اقنية لتجميع مياه المطر ولسقي المواشي، وقد كانت سابقا مبنية من الحجر المشذب. حسب ما أفاد سكان القرية.

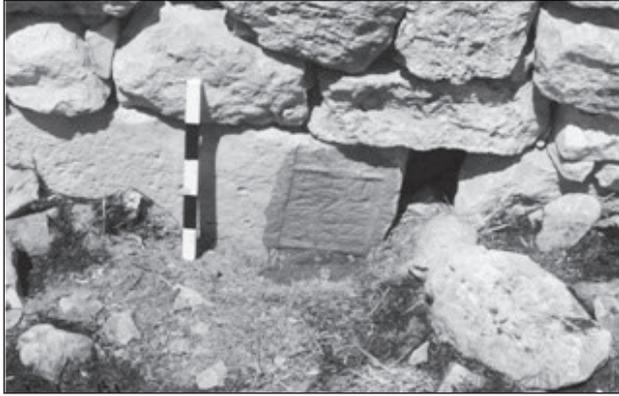
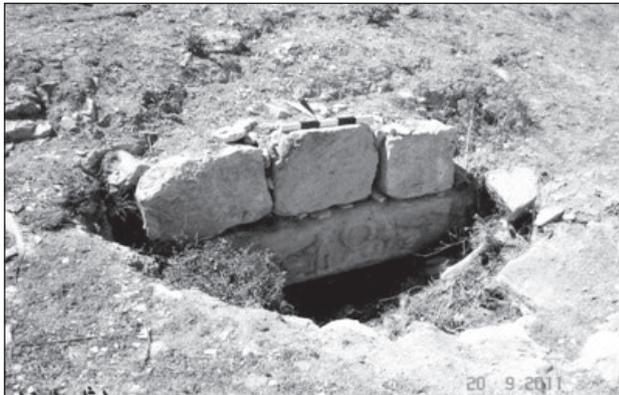
تقدر مساحة الخربة بحوالي ٤٠.٣٠ دونم، وهي مملوكة في أجزاء منها للمواطنين وأجزاء أخرى لخزينة الدولة / أحراج، حيث يتواجد بها أشجار بلوط معمرة، إضافة إلى أشجار مثمرة. وشاهد في هذه الخربة وجود أساسات جدران بارزة عن سطح الأرض وكهوف وآبار مياه ومدافن منحوتة في الصخر أحدها زين مدخله برسوم نافرة للبوتين بينهما إكليل، كما شوهد نقش حجري عليه أحرف يونانية تحمل اسم شخص يدعى (انالوس ابن تموس) (الشكلان ٦، ٧). ويمثل على الأغلب شاهد قبر من الحجر الكلسي.

٦. نقش حجري، خربة سراس.

٧. نحت نافر على مدخل مدفن سراس.

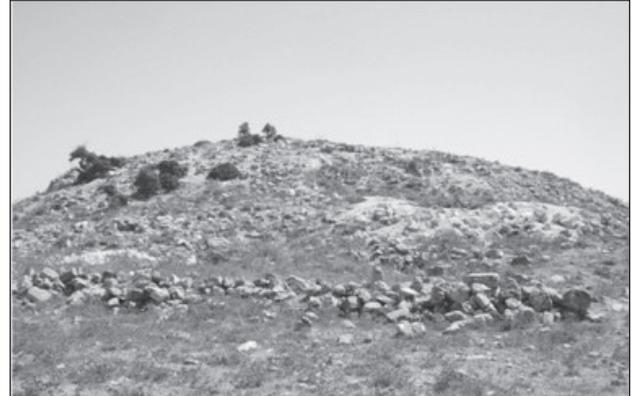
تقدر مساحة هذا التل بحوالي ٧ دونمات، ويوجد عليه تراكم معماري لأساسات جدران، إضافة إلى انتشار كسر فخارية من عصور مختلفة منها: العصر الحجري النحاسي، العصر البرونزي المبكر، العصر البرونزي المتوسط، العصر الحديدي، العصر الهلينستي، العصر الروماني، العصر البيزنطي، إضافة إلى كسر صوانيه مشغولة.

يواجه هذا التل إشكاليات ومخاطر منها، تمدد عمل الكسارات في المنطقة المجاورة له بشكل واسع ووجود تعديات للصوص الآثار (الشكل ٤).

٤. تل المعبد / صمد.

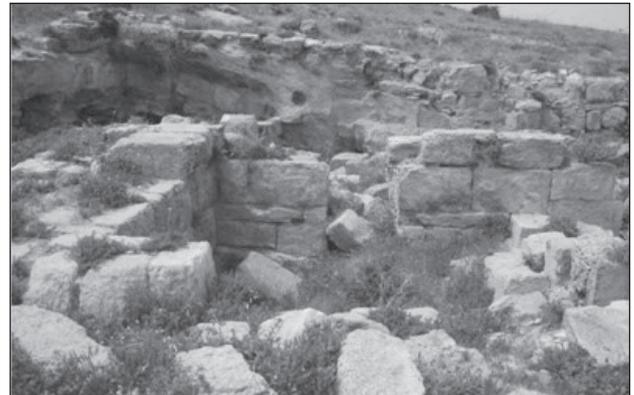
تقع هذه الخربة جنوب شرق بلدة الزعترة وشرقي الشارع الرئيسي المعبد الواصل بين إربد وعجلون، وينتشر في هذه الخربة العديد من الكهوف والمدافن المنحوتة في الصخر الطبيعي، إضافة إلى كنيسة مكتشفة سنة ١٩٩٥ م من قبل دائرة الآثار العامة، وتحتفظ هذه الكنيسة بأجزاء من جدرانها إضافة إلى العثور على أرضيتها الفسيفسائية الملونة التي شملت إشكال هندسية ونباتية، وتؤرخ لحوالي القرن السادس الميلادي.

من أبرز الإشكاليات التي تواجه هذه الخربة وموقع الكنيسة هي الإهمال للكنيسة المكتشفة وانهيار أجزاء من جدرانها، وتعرض الموقع لتعديات لصوص الآثار، إضافة إلى توسع أعمال الكسارات الموجودة في المنطقة (الشكل ٥).

٥. خربة داريا / الكنيسة.

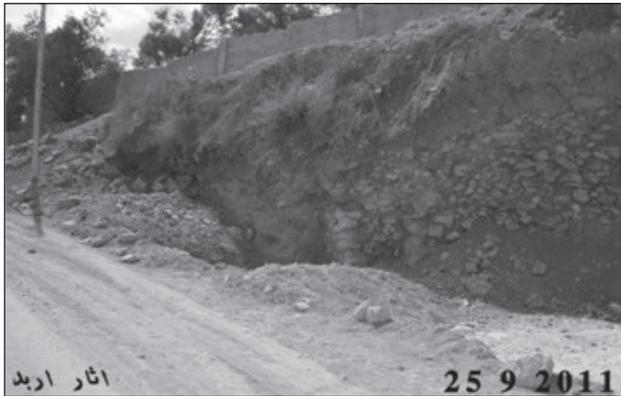
حوالي ٩م، ويتضح في المقطع الترابي كسر فخار من العصر الحجري النحاسي والعصر البرونزي المبكر، إضافة إلى كسر صوانيه مشغولة. كما لوحظ في الجزء المجرف أرضية صخرية طبيعية مستوية فيها مجموعة من الحفر الصغيرة المستديرة، وقناة تصريف مياه مما يشير إلى كون هذه الأرضية كانت على الأغلب لمطبخ منزلي.

٨. مقطع في تل عياتا/ دير يوسف.

تقع هذه الخربة في بلدة دير يوسف في الجهة الغربية الشمالية وبين بيوت المواطنين، وقد تم العثور في هذه الخربة على اثر تجريف قام به احد المواطنين في ساحة منزله دمرت أساسات الجدران، يتضح طول احدها

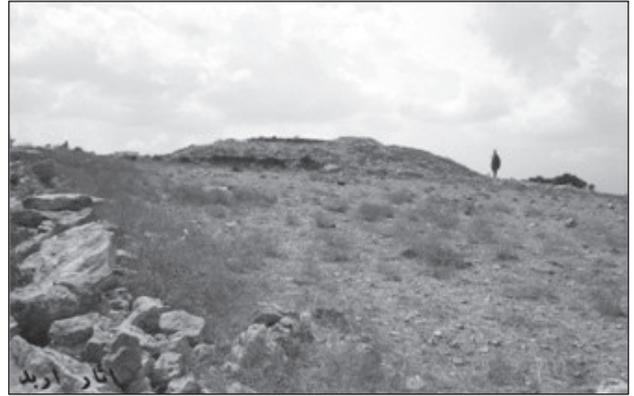
أجريت في الموقع تنقيبات أثرية خلال السنوات ٢٠٠٢م-٢٠٠٧م من قبل بعثة مشتركة أردنية ألمانية. أرخت المعالم الرئيسية في التل للعصر البرونزي المتأخر والعصر الحديدي الأول والثاني، وتتمثل المظاهر المعمارية المكتشفة بحجرات متعددة وأساسات جدران ومصاطب حلقيه حول التل استخدمت فيها الحجارة الصوانية بشكل رئيسي. من ضمن المكتشفات أساسات تؤرخ للعصر الأموي.

أبرزت الإشكاليات التي تواجه الموقع هو انهيار العديد من الجدران نتيجة الإهمال وعدم الصيانة. أما ملكية الموقع فتعود لخزينة المملكة، دائرة الآثار العامة.

٩. تل جحفية.

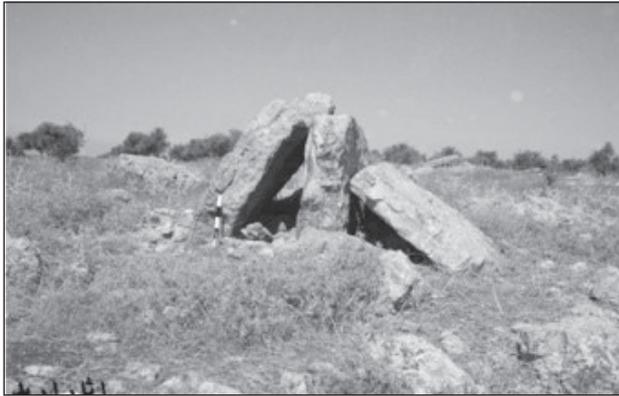
١٢. خربة تل الرومي (خربة الدحلة) / الطيبة.

تقع خربة تل الرومي أو كما يطلق عليها السكان خربة الدحلة غرب بلدة الطيبة، ويتواجد بها عدد من الرجوم الحجرية يبرز منها ثلاثة استخدمت فيها الحجارة الصوانية، ويصل قطرها على التوالي: ١٠ م، ١٣ م، ١٤ م، وكذلك أكثر من عشرين قبر دولن جميعها مهدمة. ينتشر على السطح كسر فخار من عصور مختلفة مثل: الحديدي، الروماني والبيزنطي. تعود ملكية أراضي الخربة للمواطنين. تقع الخربة على ارتفاع ٣٦٥ م عن سطح البحر (الشكل ١٢)، وعلى

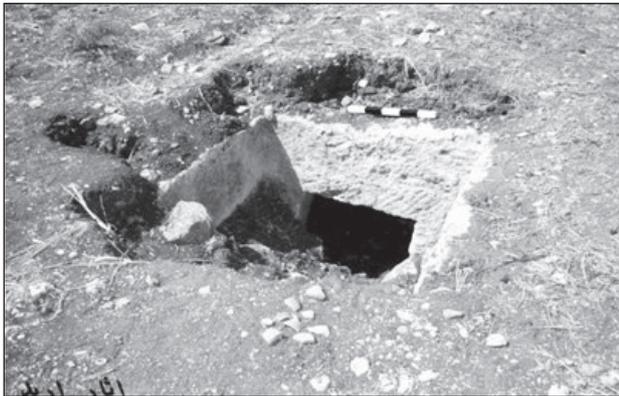
١٣. مدفن في خربة المقبرة / صما.

تقع هذه الخربة في الجهة الجنوبية من بلدة صما، وهي مزروعة في غالبيتها بأشجار الزيتون، إضافة إلى وجود أشجار حرجية من البلوط. يتواجد في الخربة مقالع حجر وكهوف ومعاصر عنب منحوتة في الصخر الطبيعي، كذلك توجد عدة قبور جماعية منحوتة في الصخر على غرار القبور الرومانية، وينتشر على السطح كسر فخارية من عصور مختلفة مثل: البرونزي، الحديدي، الروماني، البيزنطي والملوكي. وقد وجدت أثناء المسح في الخربة تعليقه زجاجية صغيرة على شكل مزهرية بطول ٢ سم ملقاة على التربة السطحية قرب مدفن عائلي، مما يشير إلى احتمال أنها إحدى معثورات هذا المدفن الذي عبث به لصوص الآثار قبل سنوات طويلة.

إن أهم الإشكاليات التي تواجه هذا الموقع هو عبث لصوص الآثار بالموقع.

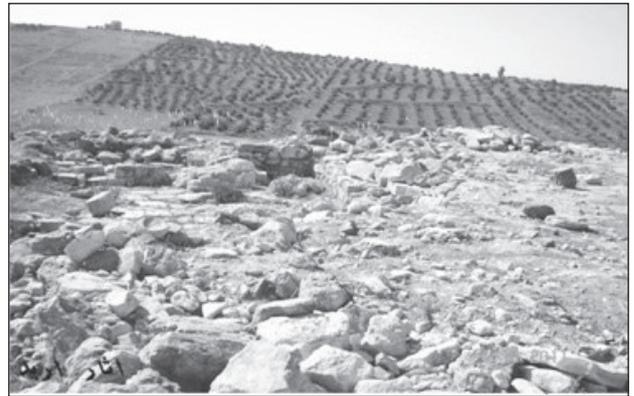
١١. خربة برسينيا.

تقع هذه الخربة على بعد حوالي ٣ كم شرق بلدة دير السعنة، وتبلغ مساحتها حوالي ١٠. ١٥ دونم، وقد أجرت جامعة اليرموك تنقيبات محدودة في الموقع أظهرت جدران وأرضيات مبلطة. يحيط بالخربة عدد من الأودية مثل: وادي كفرعان غرباً ووادي جمحة شمالاً. ويوجد في الخربة عدد من الكهوف والمدافن وآبار المياه المنحوتة في الصخر. وتؤرخ معظم المعالم الظاهرة للعصرين الروماني والبيزنطي. كما تنتشر في الموقع كسر فخار من العصور: البرونزي، الروماني، البيزنطي والملوكي.

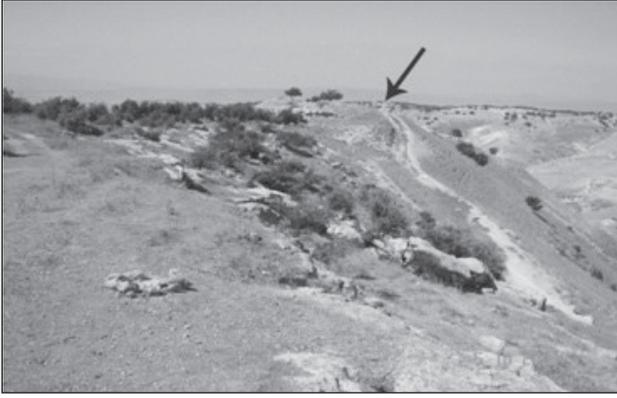
١٥. تل أبو الحصين / مندح.

يحتل التل موقعا استراتيجيا بإحاطته بعدد من الأودية. يتواجد في هذا التل أساسات جدران وآبار مياه منحوتة في الصخر ومقالع حجر. ينتشر على السطح كسر فخارية من عصور مختلفة مثل: العصر الحجري النحاسي، العصر البرونزي المبكر، العصر البرونزي المتوسط، العصر الحديدي والعصر الملوكي، كما شوهدت أجزاء جواريش بازلتية وعدد من الكهوف (الشكل ١٥).

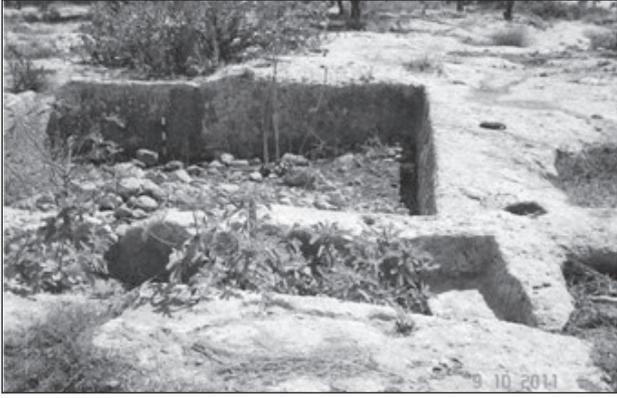
١٧. منظر لإحدى معاصر العنب، خربة زحر الغربية.

كما يلاحظ في الخربة عدة ابار مياه وعدة معاصر عنب منحوتة في الصخر الطبيعي، وتتكون من أحواض هرس وتجميع كحوض الهرس الذي تبلغ أبعاده (٣٥٠ سم × ٣٢٠ سم) ويرتبط بحوض تجميع بقطر ١٣٠ سم. أما معصرة العنب فتقع على الإحداثيات:

من الإشكاليات التي تواجه هذه الخربة تعرضها لتعديلات لصوص الآثار المتكرر والزحف العمراني الحديث (الشكل ١٧).

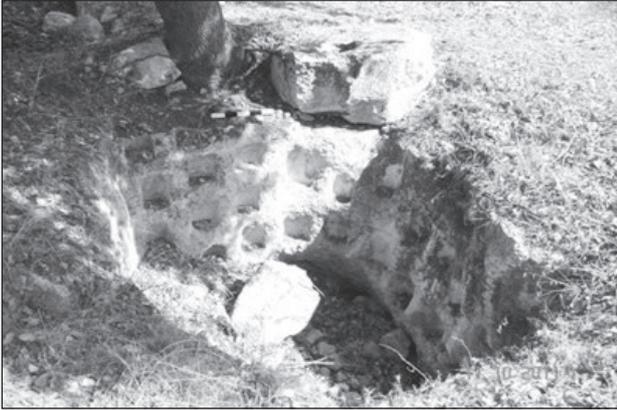
١٨. خربة الخلة / صيدور.

كما يوجد في الخربة عدد من الكهوف المنحوتة في الصخر الطبيعي (الشكل ١٨).

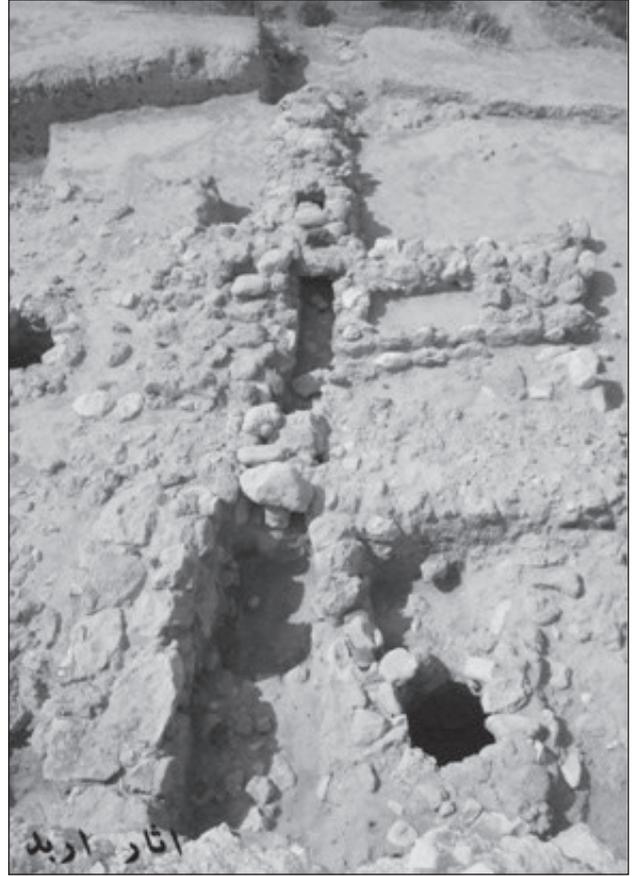
تقدر مساحة التل حوالي ٤١ دونما وهو مملوك في معظمه لخزينة المملكة / آثار، وتجري فيه أعمال تنقيب منذ عدة سنوات من قبل البعثة الأثرية الألمانية، وتم الكشف فيه عن آثار لأساسات جدران بيوت، ومرافقها، وتحصينات من العصرين البرونزي والحديدي، كما تم الكشف أيضا عن أساسات جدران من العصور: الهلنستي والروماني والبيزنطي والملوكي، إضافة إلى مرافق معصرة زيتون بيزنطية. يذكر أن التل كان على قمته نبع ماء متدفق يغذي سكان التل عبر العصور، ويغذي اقنية طاحونة حبوب من العصر العثماني، لكنه جف قبل سنوات. تحتاج المعالم المكتشفة في هذا التل إلى صيانة وحفظ لما تمثله من تنوع في العصور، ويصلح الموقع كنموذج للسياحة الأثرية، ويحتاج إلى سياج يحيط به (الشكل ١٦).

١٦. منظر لأساسات جدران، تل زرعة.

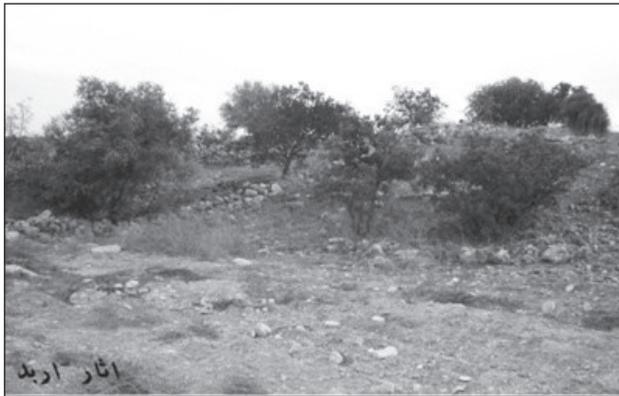
٢١. تل عسرين / كفرعان.

وينتشر على سطح التل كسر فخارية من عدة عصور مثل: الحجري النحاسي، البرونزي المبكر والبرونزي المتوسط، البرونزي الحديث والحديدي. كما توجد أساسات جدران. تضم الخربة عدة كهوف وآبار مياه وأحواض منحوتة في الصخر. كما شوهد حوضين بيضويين في الجهة الغربية من التل منحوتين في الصخر الطبيعي، يحتمل أنهما كانا يؤديان وظيفة عصر العنب في العصر الحديدي. تعود ملكية قطع الأراضي في الخربة للمواطنين. أهم الإشكاليات التي يتعرض لها هذا التل هو التعديتات من قبل لصوص الآثار (الشكل ٢١).

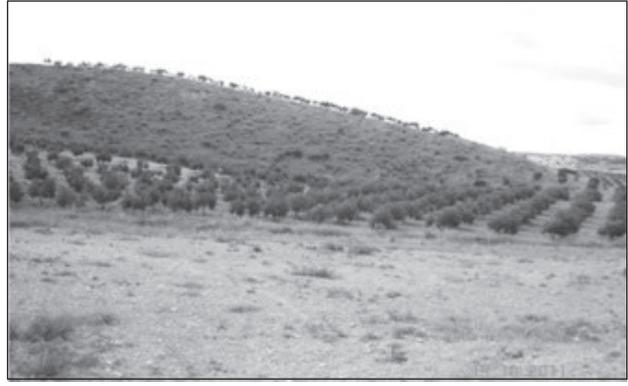
٢٢. تل أم زريق / وادي العرب.

ينتشر على سطح التل كسر فخارية من عصور مختلفة مثل: الروماني، البيزنطي، الأموي والملوكي، ويتواجد في التل عدد من الكهوف، كما شوهد على قمته أساسات جدران لحجرة مستطيلة بقياس حوالي ٣٠٠ سم × ٦٥٠ سم، ويتواجد في الجهة الشمالية الغربية من تل أم زريق ثلاثة كهوف بشكل ملاجئ نحتت في الصخور الاحفورية حيث أن تركيبة الصخر من المستحاثات (الشكل ٢٢)، وتقع هذه الملاجئ على الإحداثيات:
N 32. 62796
E 035.66782

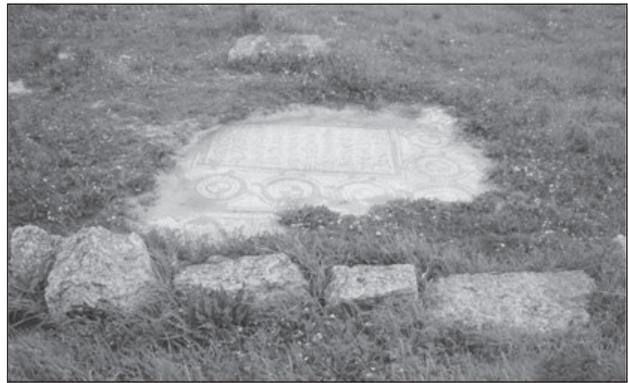
٢٢. جزء من فسيفساء كنيسة حوفا الوسطية.

تقع هذه الكنيسة في بلدة حوفا الوسطية، والتي تبعد عن إربد حوالي ١٨ كم، وقد كشف فيها في سنة ١٩٩٢ م عن كنيسة بيزنطية تؤرخ للقرن السادس الميلادي، وقد رصفت أرضياتها بالفسيفساء الملونة بالأشكال الهندسية والنباتية، كما عثر فيها على نقوشين باللغة اليونانية. يوجد بالقرب من الكنيسة معالم معصرة عنب ومدفن. أما أطوال الكنيسة فهي (١٥ × ٢٧,٥ م).

إن قطعة الأرض الواقعة فيها الكنيسة مملوكة لخزينة الدولة / آثار، وهي محمية بسياج ويتم الاشراف عليها ومتابعتها من قبل حراس الموقع (الشكل ٢٣).

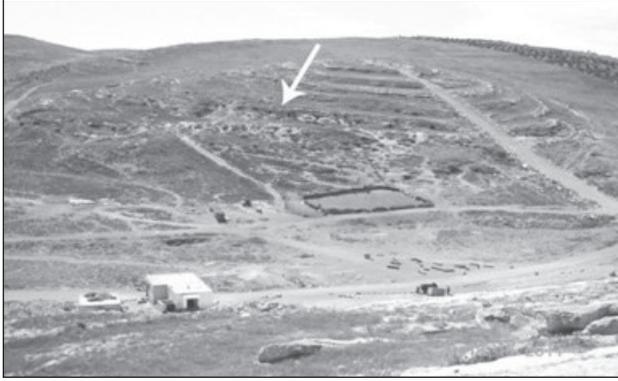
٢٦. منظر عام في خربة حديجا.

تقع هذه الخربة جنوب شرق بلدة الحصن بحوالي ٢ كم، ويتواجد بها مجموعة من الكهوف التي استغلت بعضها سابقاً من قبل الجيش، كما يتواجد بها خزان ماء ضخمة منحوت في الصخر الطبيعي وينزل له بدرج، ويوجد في سقفه فوهة لإدخال المياه، مساحة الخزان حوالي ١٣ م × ١٣ م، كما تتواجد العديد من الكهوف في الجهة الشمالية والغربية من الخربة، وشوهدت أساسات بيوت سكنية شمال خزان المياه. تقع هذه

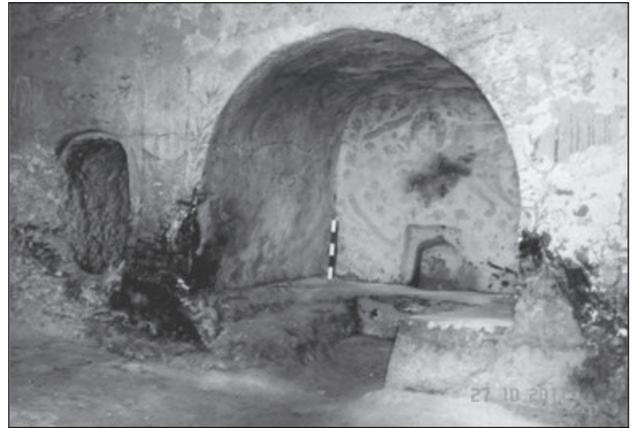
من أهم الإشكاليات التي تواجه هذا المدفن هي تآكل وتلاشي ألوان الفريسكو بفعل الرطوبة وعدم الصيانة. أما قطعة الأرض الموجود فيها

٣٢. مدفن سوم وعلى جدرانه بقايا الفريسكو.

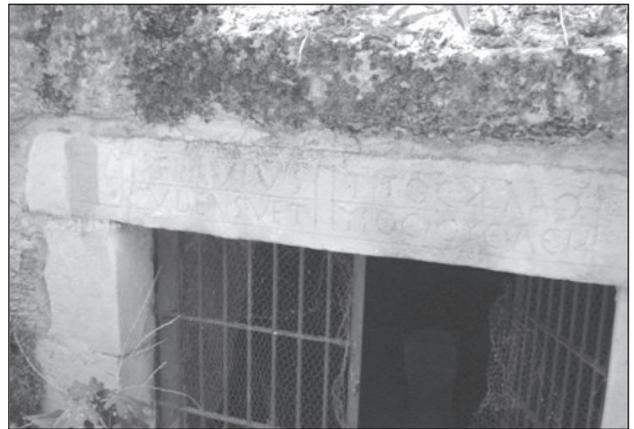
٣٤. النقش الكتابي على مدخل مدفن سوم.

المدفن فهي مملوكة لخزينة المملكة / آثار، ومساحتها ١٠٠ متر مربع، أما رقم القطعة ١٣٨ حوض ٣ من كروم المزار (الشكلان ٣٣، ٣٤).

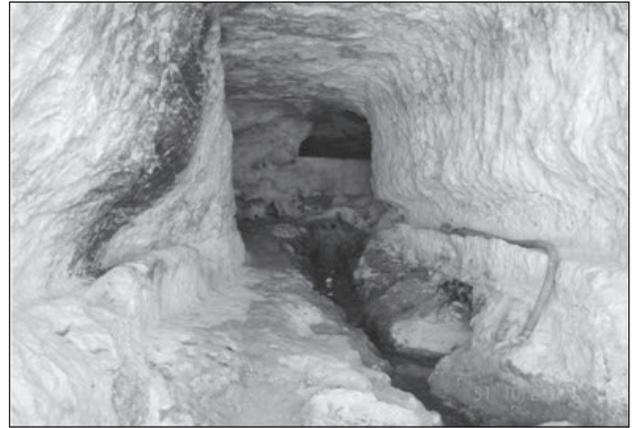
من ابرز معالم هذا الوادي (عين المعلقة) ويستفاد من مياهها في ري البساتين وقد عمل نفق منحوت في الصخر فوق مجرى هذا النبع ويمتد النفق أكثر من ١ كم ونهايته غير معروفة، يبلغ ارتفاع النفق حوالي ٣ م، ويوجد داخله قناة ماء غير منتظمة لتصريف المياه. يعود تاريخ هذا النفق للعصر الروماني وأعيد استخدامه لاحقا عبر العصور.

من الإشكاليات التي يتعرض لها وادي المعلقة أعمال التجريف العشوائية من قبل المزارعين والمواطنين، فعلى سبيل المثال توجد مغارة بجانب النفق أزيل سقفها، وبقيت جدرانها الداخلية، وبها كوات صغيرة على نمط بيوت الحمام، كما تتناثر مكعبات الفسفيساء في البساتين المقابلة لمدخل النفق، مما يتطلب وجود رقابة مستمرة على الموقع من قبل

٣٦. مدخل نفق المياه في وادي المعلقة / الغور.

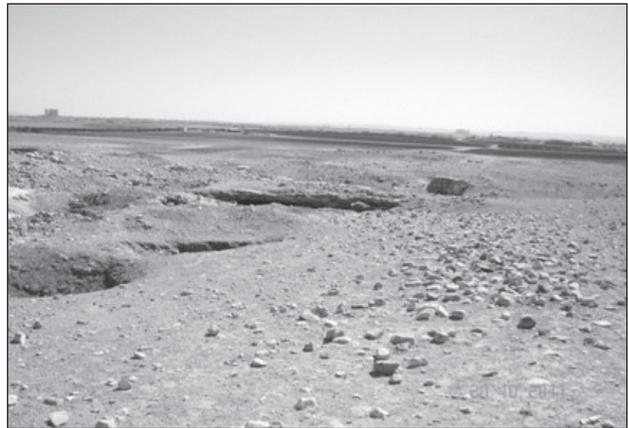
٣٩. منظر عام للحفريات غير الشرعية في خربة بريحة.

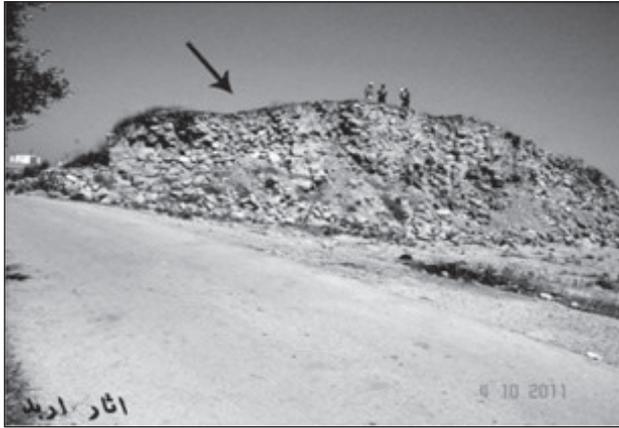
٤٣. تلة بيت يافا بع تعرضها للتجريف.

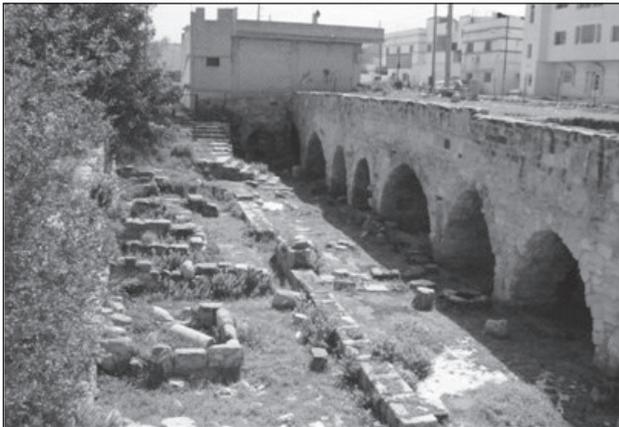
٤٦. منظر عام للسوق التجاري الروماني في بيت رأس.

بقايا هذا السوق الروماني عبارة عن عدة حوانيت متجاورة تقع وسط بلدة بيت رأس بجانب مسجد البلدة القديمة، يتكون السوق من تسعة حوانيت متجاورة تفتح على الجهة الشمالية، بنيت أسقفها على نظام العقود نصف البرميلية واستخدمت فيها الحجارة الكلسية المشذبة، ويعود تاريخه للقرن الثاني الميلادي. أجرت دائرة الآثار العامة في عام ٢٠٠٣ م أعمال صيانة وترميم للموقع، كما تم الكشف عن بقايا كنيسة بيزنطية ذات أرضيات فسيفسائية في ساحة هذا السوق. تعود ملكية قطعة الأرض الواقع بها هذا السوق إلى دائرة الآثار العامة (الشكل ٤٦). ويرتفع عن مستوى سطح البحر حوالي ٥٧٣ م، ويقع على الإحداثيات:
