Le relevé des peintures de Quşayr 'Amra

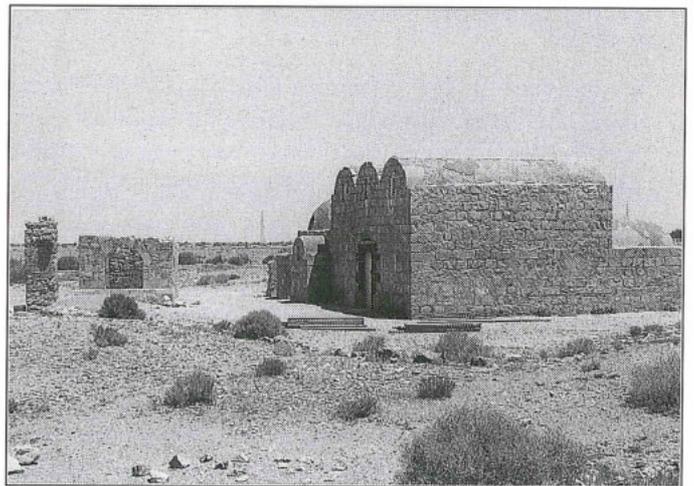
1. Vue extérieure de Quşayr 'Amra lors du déroulement de la mission.

Quşayr 'Amra se situe à 80 km à l'est d'Amman dans une zone semi-désertique. Il s'agit d'un ensemble de bains construits au huitième siècle au milieu d'un domaine (FIG. 1). L'architecture, caractérisée par de solides voûtes ou coupoles en pierre, est intacte. Elle a permis la préservation jusqu'à nos jours du plus grand ensemble pictural de la civilisation omeyyade. Près de 350 m² de peintures couvrent les parois et voûtes de toutes les pièces (FIG. 2).

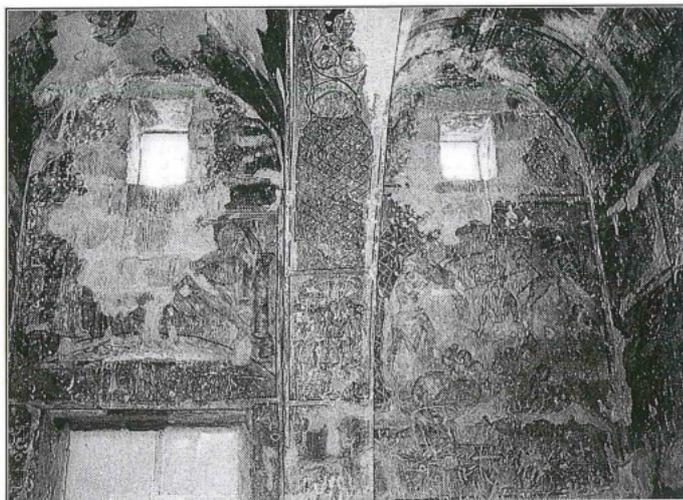
2. Vue des fresques à l'intérieur de Qusayr 'Amra.

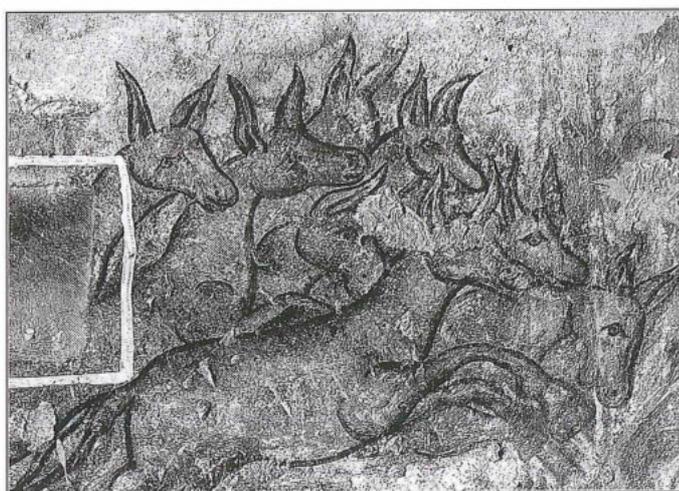
3. Carré témoin laissé par les restaurateurs montrant toute l'utilité du nettoyage des peintures (cliché pris dans la publication des travaux espagnols).

été le nettoyage des peintures. Grâce aux restaurateurs espagnols nous pouvons maintenant admirer l'ensemble des fresques qui auparavant étaient cachées par du noir de fumée. Des témoins laissés sur les parois prouvent l'efficacité de leur nettoyage (FIG. 3). Ils teintèrent également en jaune toutes les lacunes dont certaines sont encore bordées de consolidations en coton et passèrent un solide vernis sur les peintures. Après Musil, l'équipe espagnole fut la deuxième à publier un ouvrage sur Qusayr 'Amra. Il comprend un texte avec des résumés en plusieurs langues, de nombreux clichés en couleurs des peintures (uniquement après restauration), des dessins d'architecture et des plans.

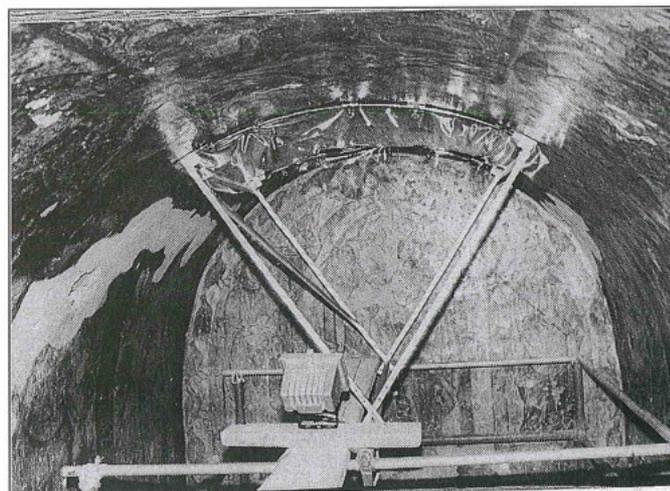
4. Système de relevé des peintures sur les voûtes.

La copie des fresques se fait sur des feuilles plastiques transparentes qui sont plaquées sur les parois grâce à un ingénieux système mis au point en collaboration avec M. J. Seigne et M. F. Braemer (FIG. 4). La feuille de plastique est fixée sur des tubes en plastique souple qui sont maintenus contre les parois à l'aide d'étais en aluminium disponibles en plusieurs longueurs. Ce système permet de donner à la feuille plastique la courbure de la voûte ou de l'arc. Libéré de toute contrainte, il est possible de se consacrer à la copie des fresques en utilisant des feutres indélébiles. Tout est dessiné: aussi bien les motifs, les indications de travail des peintres que les traces de destructions dues au feu, à l'eau et à l'homme et en particulier les graffiti. Le dessin étant uniquement en trait noir les couleurs sont portées par des lettres.

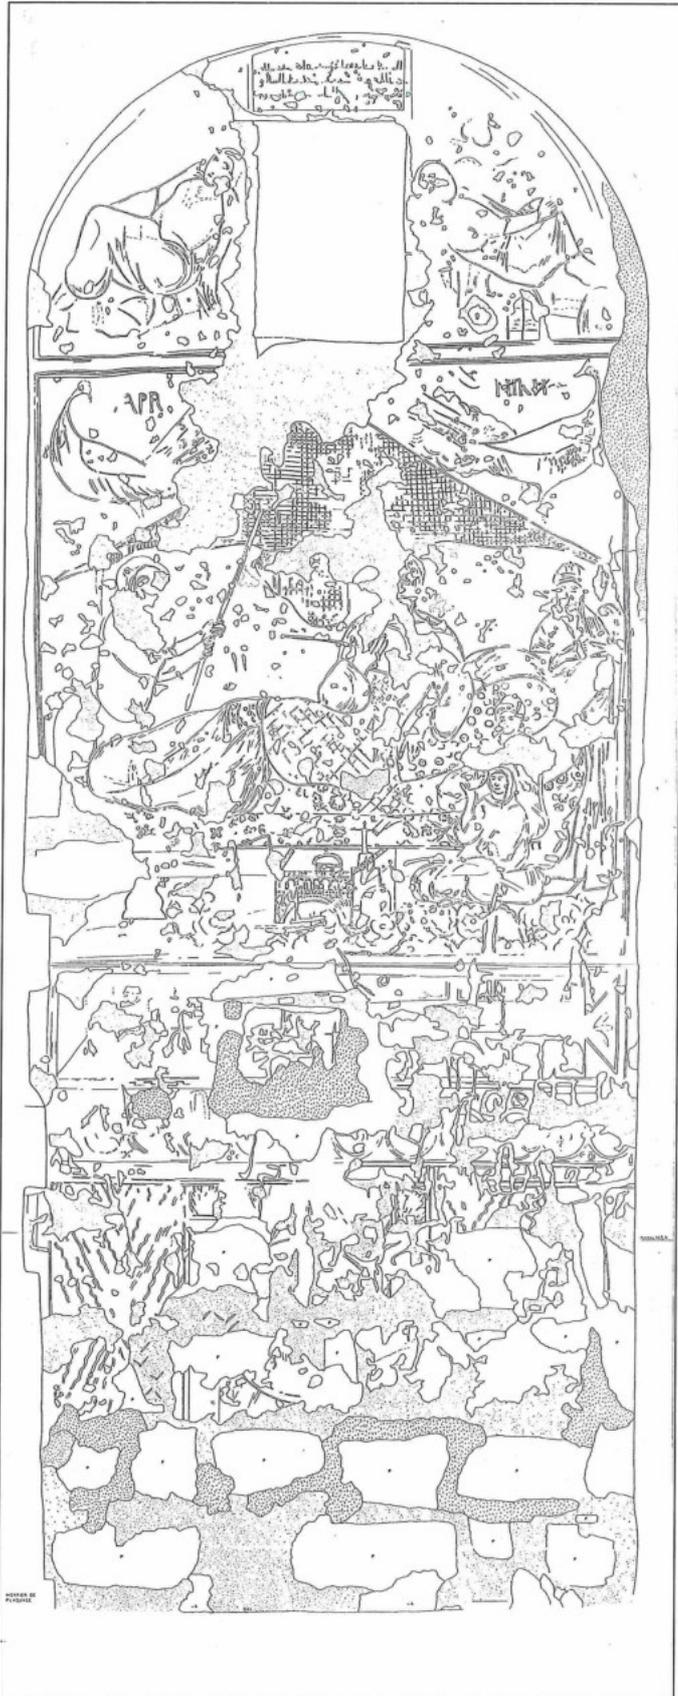
5. Exemple de mise au net des relevés (paroi sud de la travée ouest).

Ces relevés sont ensuite réduits à l'échelle du quart au laboratoire photographique au Ministère du Cadastre à Amman⁴. Les clichés photographiques sont assemblés pour reconstituer le décor des parois. Il suffit alors de recopier l'ensemble en améliorant la qualité du dessin et en complétant par une série de conventions graphiques: toutes les indications iconographiques ou techniques (tracés préparatoires, repentirs, limite de travail, sens des coups de pinceau) (FIG. 5).

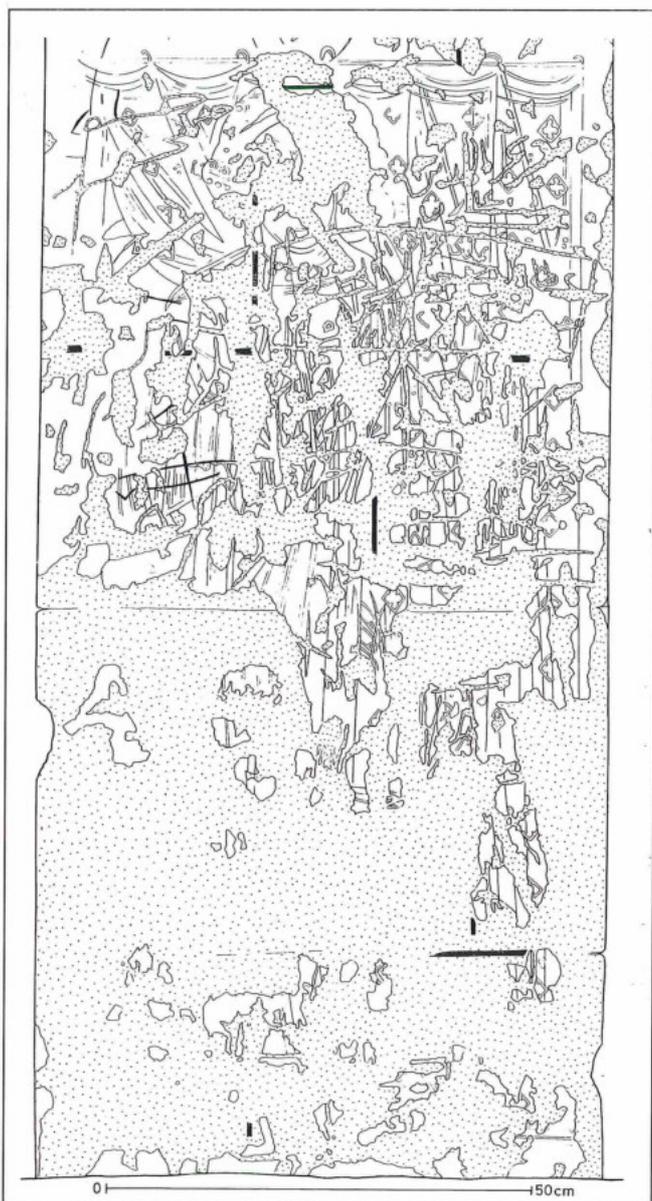
6. Relevé de l'état actuel de la peinture sur l'arc sud-est.

L'étude des décors très abîmés se fait sur place mais aussi après que nous disposions du relevé et de sa mise au net. Le coloriage des dessins facilite l'interprétation des motifs détruits. Un des panneaux de l'arc sud-est explique cette démarche. Sur place, le décor très endommagé n'était pas compréhensible. Un relevé détaillé a permis de reconnaître des éléments de décor (FIG. 6): une tenture suspendue par des anneaux, un buste et des doigts. En coloriant ces motifs et en faisant abstraction de toutes les altérations il a été possible, sur un second dessin, de faire revivre un personnage apparaissant derrière un rideau qu'il écarte de sa main gauche (FIG. 7).

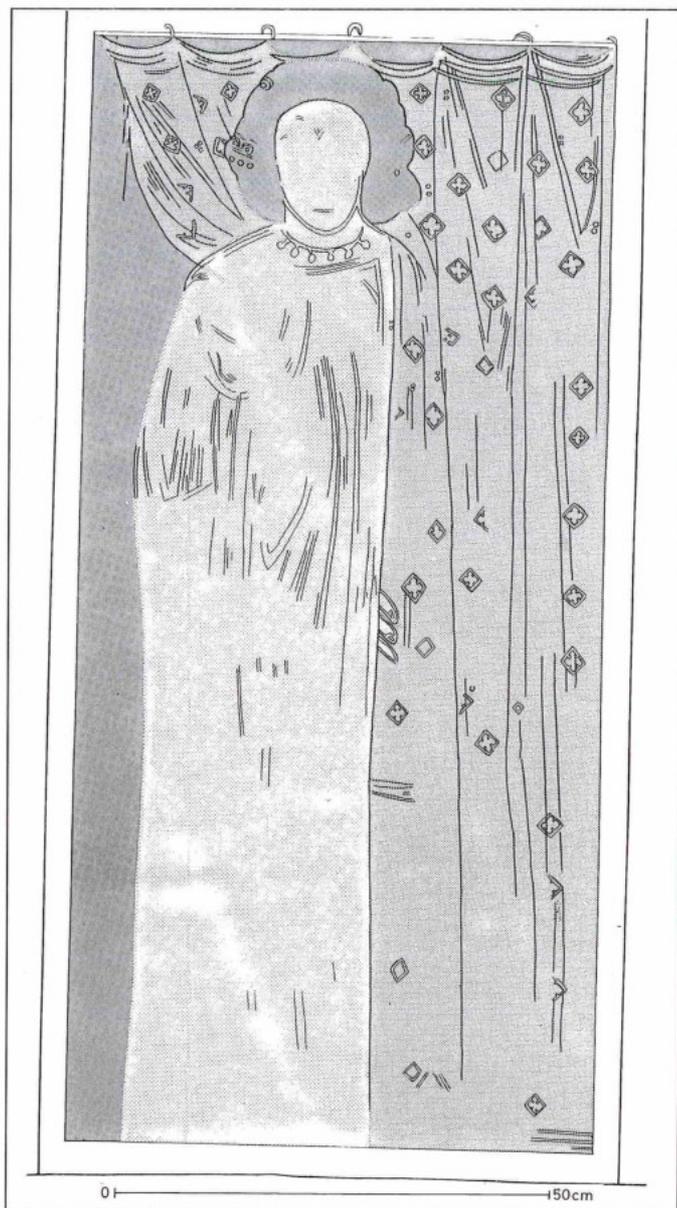
7. Restitution du décor sur l'arc sud-est.
