## Monuments nabatéens de Bostra: Matériaux et techniques de construction et de revêtement

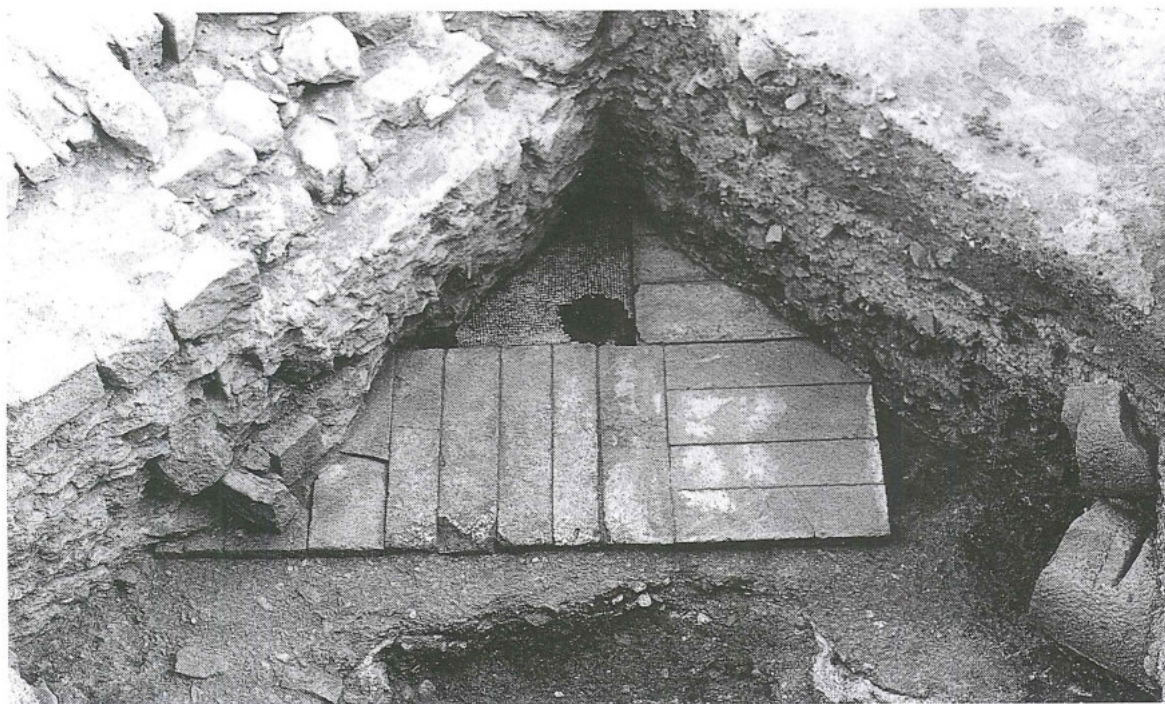
3. Stylobate du portique nabatéen.

En 1990 a été dégagée une rangée de dalles étroites, juxtaposées par leurs longs côtés sur une ligne parallèle au mur à pilastres et dessinant un angle droit à environ 4,80 m de l'angle de l'enclos<sup>14</sup> (FIG. 3). Soigneusement dressées et assemblées, ces dalles constituaient un stylobate pour la colonnade d'un portique qui entourait la cour du sanctuaire. Une partie des dalles conservées est brisée — précisément aux emplacements des colonnes, semble-t-il — ce qui explique qu'elles ont été conservées: elles n'ont pas été récupérées par la suite comme les dalles intactes.

Les fondations du portique sont moins puissantes que celles du mur d'enclos. Dans les parties observées, l'assise du stylobate repose sur une seule rangée de blocs soigneusement calés et implantés dans une tranchée à fond plat. Les blocs du stylobate étaient calés avec des éclats dont certains sont conservés et permettent de restituer la largeur des dalles récupérées. Ce type particulier de fondation réservé au portique sur le chantier B (cathédrale), trouve un parallèle dans le chantier A (Arc Nabatéen) où le massif orné par une demi-colonne nabatéenne est posé sur quelques dalles débordantes, obliques par rapport aux orientations du secteur.

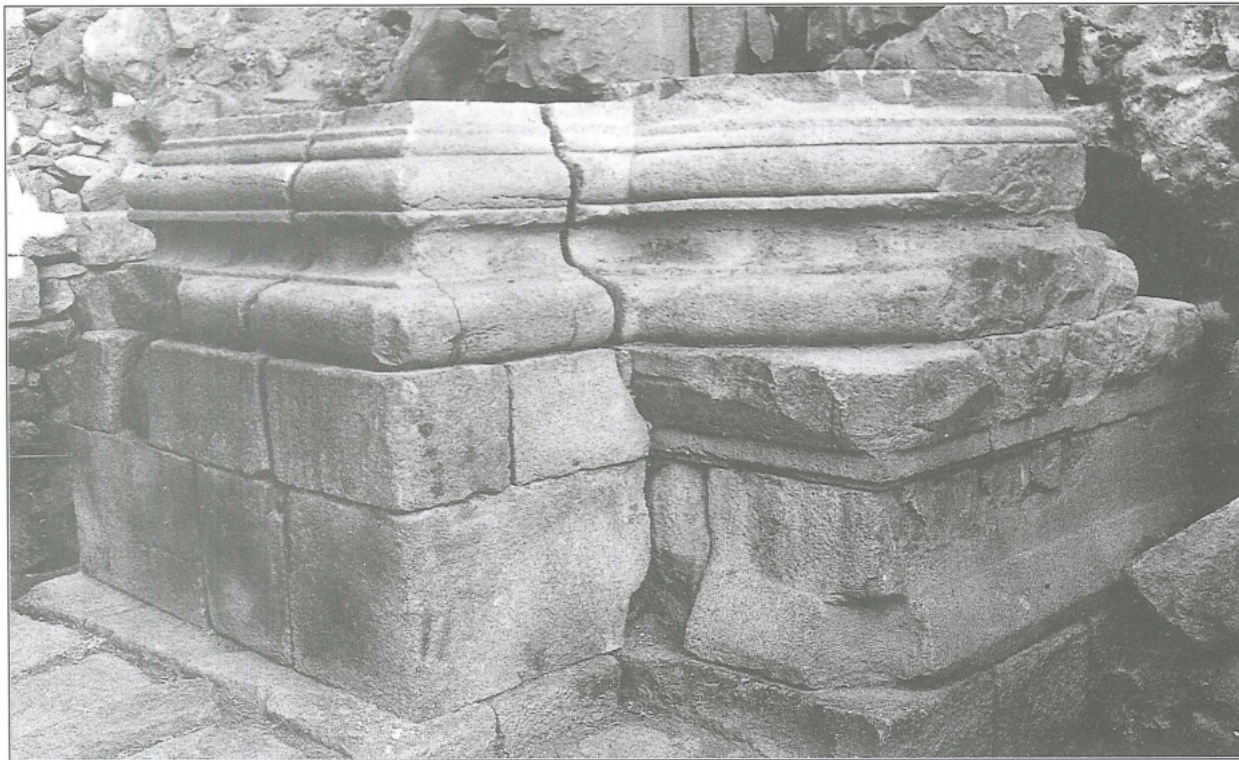
6. Assemblage des blocs moulurés du massif Y situé à l'est de l'Arc nabatéen.

aisonnées, et les joints peuvent être obliques. Il aurait été plus simple d'amortir les moulures sur le ressaut du massif au-delà du piédestal saillant et d'assembler les blocs par assises avec des joints verticaux. C'est d'ailleurs le procédé adopté à l'assise placée au-dessus du piédestal, celle de la base de pilastre et de demi-colonne où l'on voit une mouluration continue avec des angles saillants et rentrants taillés sur des blocs contigus.

La disposition des blocs des assises inférieures, qui ne suit pas une logique de construction systématique par assises<sup>25</sup>, mais procède plutôt par juxtaposition d'éléments conçus d'une façon indépendante et édifiés sur une certaine hauteur, trouve des parallèles à Si'. Les moulures de bases des pilastres qui limitent la façade de Si'8 sont, en effet, recouvertes aux extrémités nord et sud par la seconde assise du gradin qui borde la cour et le premier bloc a été taillé pour respecter, par un découpage complexe, le retour de la moulure du pilastre.
