حولية دائرة الآثار العامة

المجلد (٥٣)

نتائج التنقيب في مدفن من العصر البرونزي المبكر تل الري الشمالي / الشونة الشمالية ٢٠٠٩

النتائج الأولية للتنقيبات الأثرية في طبقة فحل ٢٠٠٧-٢٠٠٨ م (الكنيسة الغربية والمدرج)

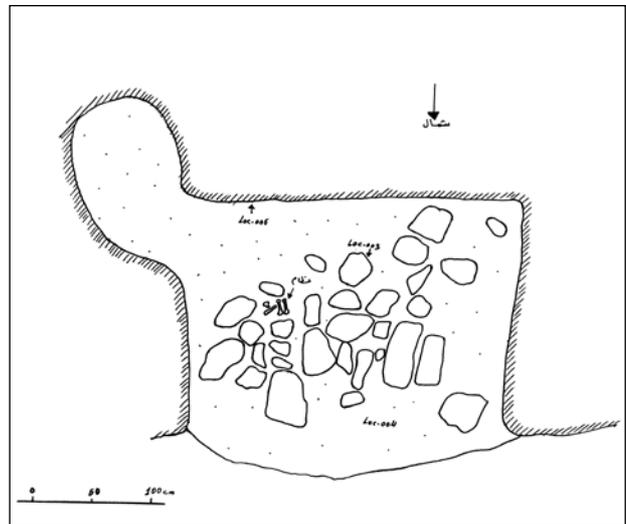
٢. مسقط أفقي للمدفن، تل الري-الشونة الشمالية.

للتنقيب في المدفن الأثري، وقد تبين انه مدفن جماعي بشكل كهف منحوت في الصخر الرملي هدم جزء كبير من سقفه نتيجة أعمال التجريف، وتبلغ أبعاده حوالي (٢٦٥ سم X ٢٠٠ سم)، نحتت في زاويته الجنوبية الغربية حجرة صغيرة بقياس (١٦٠ سم X ٨٠ سم بإرتفاع ١٠ سم)، كما رصفت أرضيته بحجارة كلسية مسطحة ذات أشكال غير منتظمة، ووجدت عظام بشرية مبعثرة وأوان فخارية معظمها فوق مستوى سطح هذه الأرضية، مما يدل على استخدام الكهف لغايات الدفن الجماعي، وتؤرخ الأواني الفخارية للعصر البرونزي المبكر/المرحلة المبكرة (الشكل ٢، ٣، ٤).

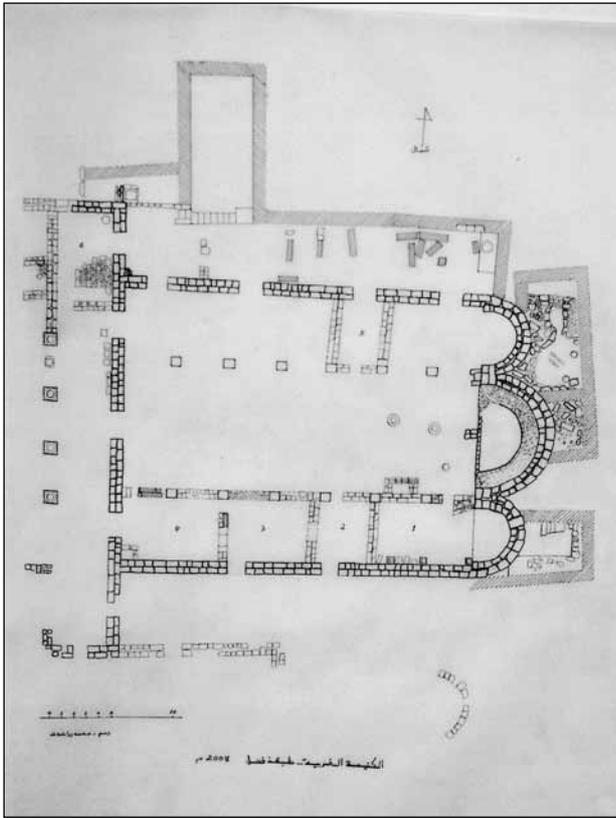
٢. مخطط الكنيسة الغربية/ طبقة فحل.

فوزية حسين وتامم المجفف وثروة محمد مشرفات مربعات ومحمد رواشدة رساما في الموسم الثاني (الشكل ٢، ٣).
وقد أظهرت التنقيبات مخطط الكنيسة التي تتخذ شكلا بازليكيًا مساحته ٣٦م X ٢٥م، وتتكون من ثلاثة أوقه بثلاث حنيات، وقد زودت أرضيات الرواقين الشمالي والجنوبي ببلاط ملون بالأبيض والبرتقالي المحمر والأسود والرمادي، ورتب البلاط بأشكال هندسية متناسقة أما الرواق الأوسط فقد رصفت أجزاء من أرضيته بالرخام المصقول، وأجزاء أخرى بالفسيفساء الملونة المزدانة بالأشكال الهندسية والحيوانية، وقد عثر على أجزاء قليلة من الأرضيات الفسيفسائية، في حين فقد معظمها للأسف، ولم يبق سوى رصفه الأساس وهي عبارة عن حجارة صغيرة، وهذا مؤشر على أن الأرضيات الفسيفسائية قد أزيلت بشكل متعمد منذ استخدام الكنيسة للسكن في القرن الثامن الميلادي. وقد ضمت الأشكال المكتشفة على الفسيفساء بعضًا من أشكال الحيوانات كالماعز وثور وأنواع من الطيور، وأشكال هندسية، وتعطينا هذه الأجزاء المتبقية فكرة حسنة عن التقنية الرفيعة في عمل الأرضيات الفسيفسائية ودخول الفسيفساء المزججة كعنصر أساسي في تشكيل هذه الأرضيات (الشكلان ٤، ٥).

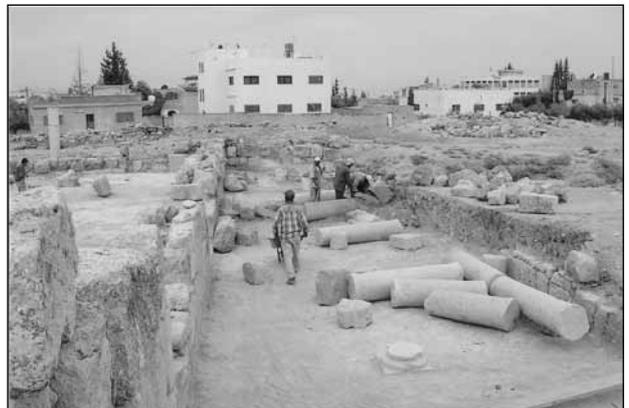
٧. الرواق الشمالي الخارجي وتظهر الأعمدة المنهارة.

الرواق الشمالي الخارجي فقد وجدت منهارة أثر الهزات الزلزالية (الأشكال ٢، ٣، ٧) ومن المرافق الأخرى المكتشفة خزان مياه ضخم يقع شمال الكنيسة مساحته ١١م X ٥م بعمق ٥م، وهو مزود بدرج جانبي وسقف أسطواني دمر لاحقاً، ويشير حجم هذا الخزان إلى حرص القائمين على رعاية الكنيسة على تجميع المياه للاستخدامات المختلفة لقاطنيها من الرهبان ورجال الدين أو مستخدميها من المصلين والتلاميذ (الشكلان ٢، ٣٣).

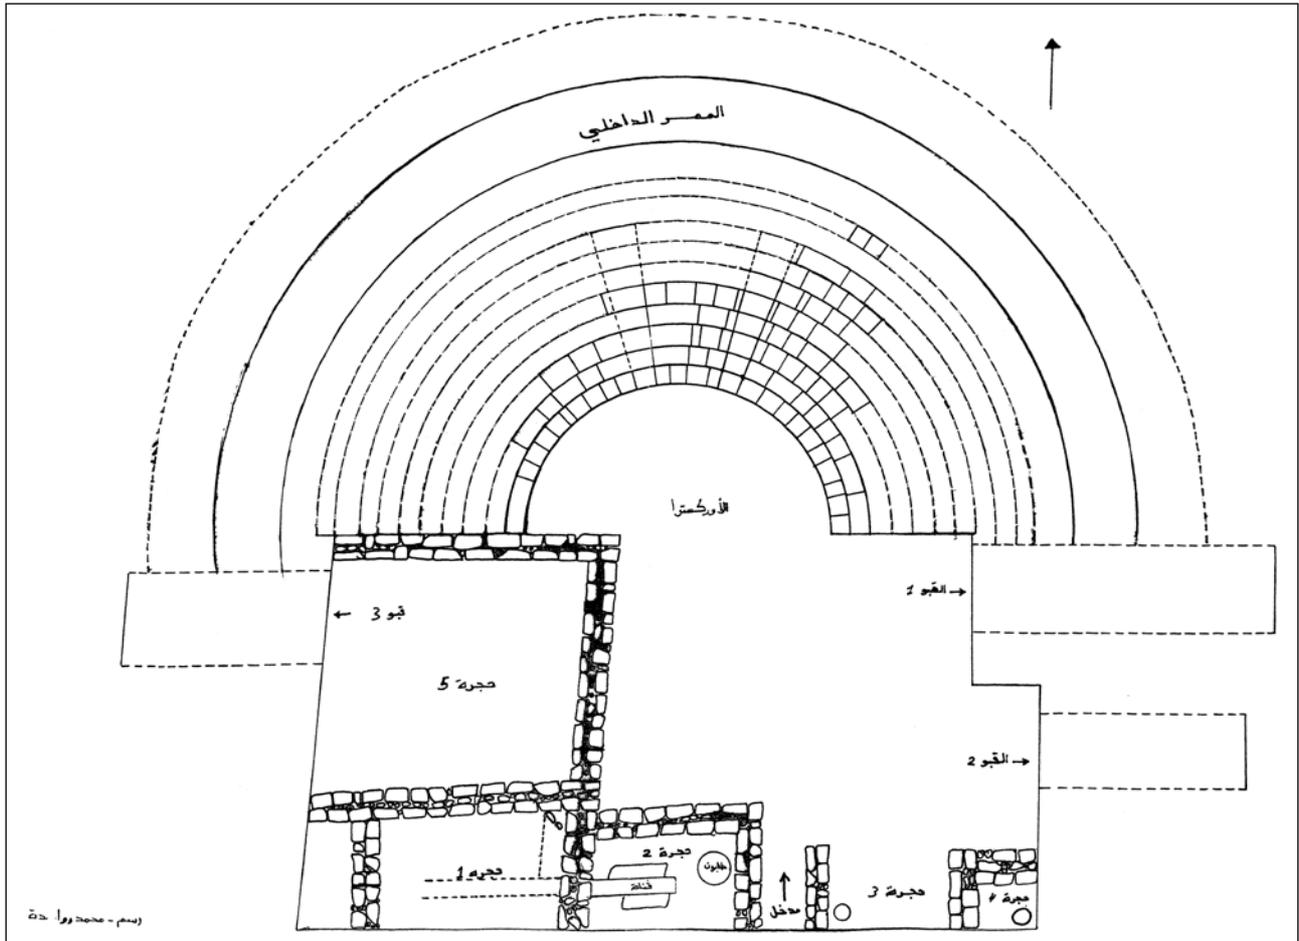
١٧. المخطط العام لمدرج طبقة فحل.

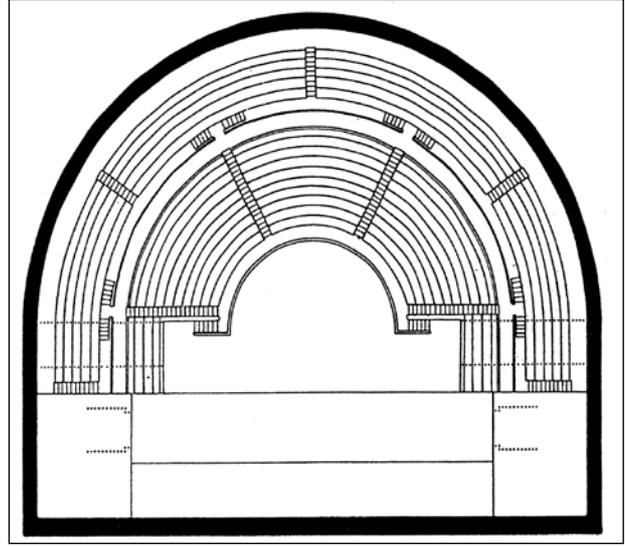
١٨. مخطط المدرج / إعادة تصور نقلا عن (Smith and Day 1989: fig 5)

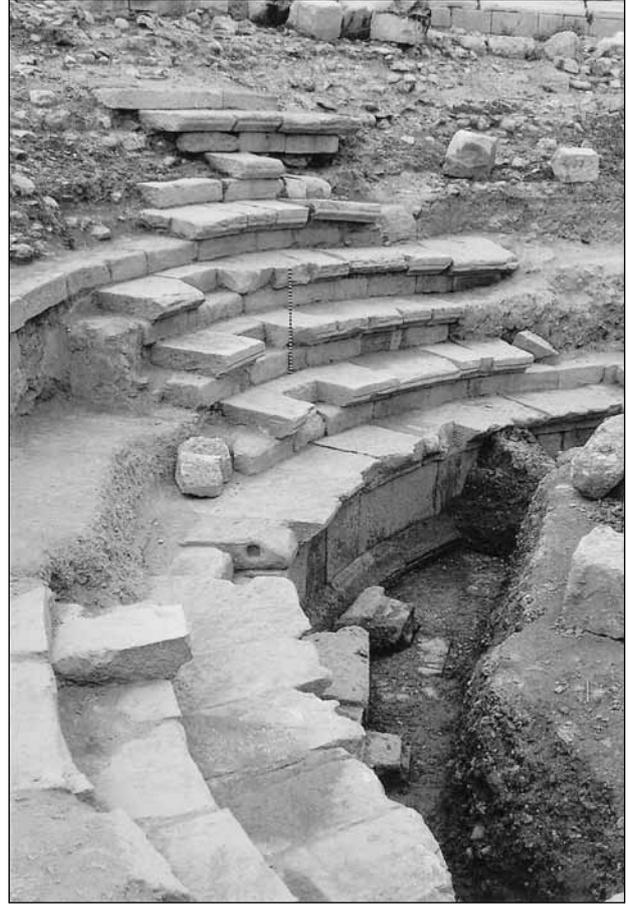
٢٢. درجات المدرج وجزء من أرضية الأوركسترا.

تركزت المقاعد في منتصف المدرج بشكل نصف دائري، تتكون من عشرة درجات، ما بقي منها بشكل جزئي واضح هو ثمانية، واستخدم في تشكيلها حجارة كلسية مشذبة بقياسات كبيرة نسبيا (الاشكال ٢١، ٢٢، ٢٣، ٢٤).

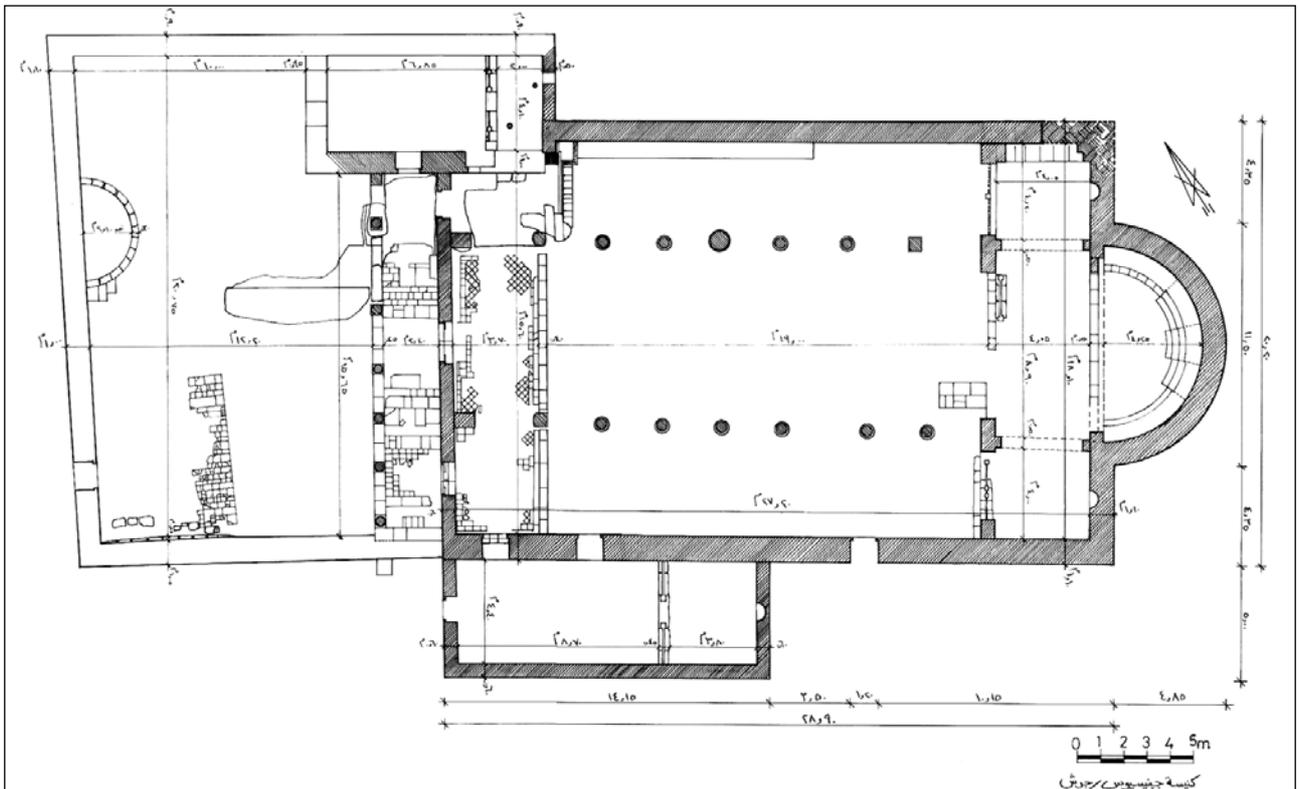
٤. مخطط الكنيسة.

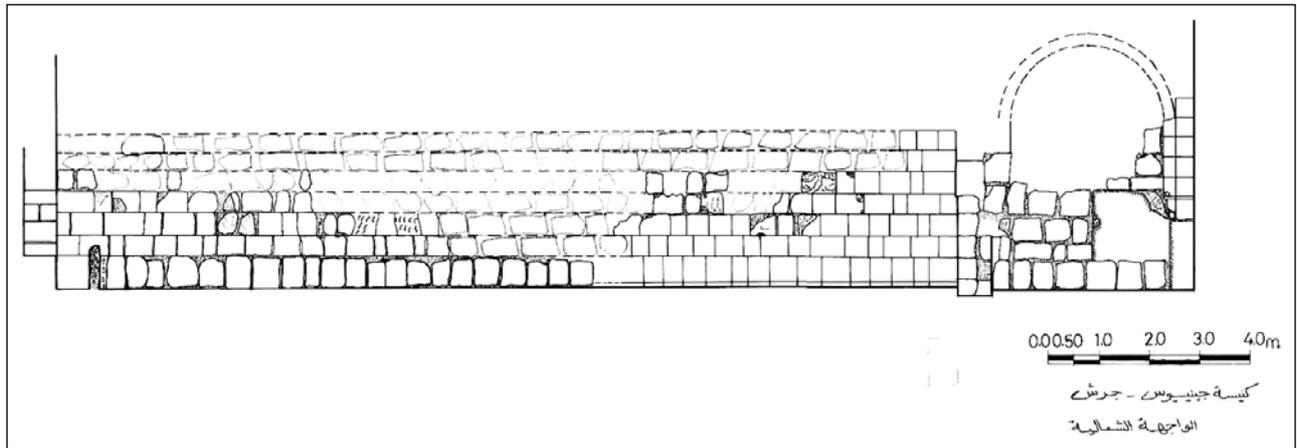
٥. مخطط الواجهة الشمالية من الكنيسة.

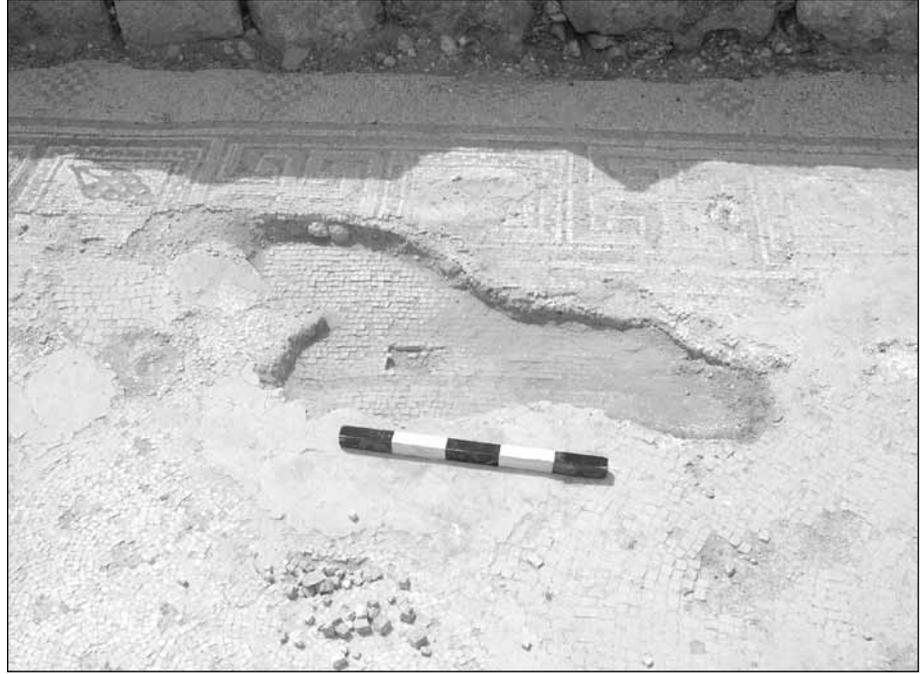
٦. فجوة يظهر من خلالها طبقتي الفسيفساء.

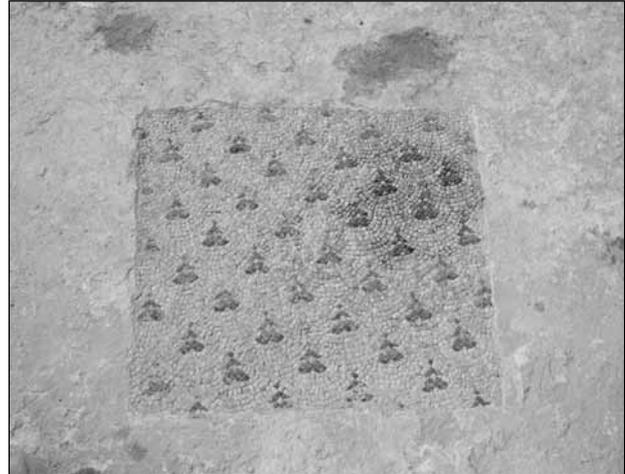
٩. الطبقة الكلسية التي كانت تغطي الأرضية.

أما المنطقة الغربية من أرضية الرواق تراكمت عليها الأتربة بسبب إنهيار الجدار الشمالي نتيجة الأمطار، وعند رفع وإزالة التراكمات ظهرت طبقة من القسارة الكلسية فوق كامل الأرضية الفسيفسائية، تظهر أن أعمال التحضير لمونة أعمال البناء المتلاحقة قد تمت فوق الأرضية الفسيفسائية. وقد دفع وجود هذه الطبقة الكلسية البيضاء «كروفت» للاعتقاد أثناء أعمال التنقيب بأن هذا الجزء يخلو من الفسيفساء، إذ إعتبر القسارة السطحية بأنها طبقة ملاط الأساس وبأن الأرضية الفسيفسائية قد فقدت (Horsfield 1930: 20; Crowfoot 1931: 27) (الشكل ٩).

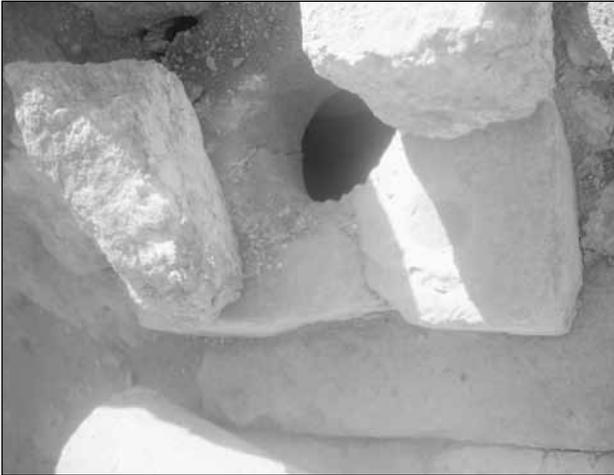
١٣. فوهة البئر.

كانا يغذيان البئر بمياه الأمطار. حفر البئر في المقطع الصخري الممتد طبيعياً في داخل موقع الكنيسة (الشكل ١٣).

تم العثور على بئر للمياه في الزاوية الجنوبية الغربية للرواق الشمالي للكنيسة، جاء فتحة البئر الرئيسية دائرية قطرها (٠,٣٢ م)، فيما جاءت خرزة البئر دائرية قطرها (٢٥ سم)، أما حجر البئر فقد جاء مستطيلاً أبعاده (٠,٦٨ X ٠,٦٨ م)، يتصل به أنبوبان فخاريان

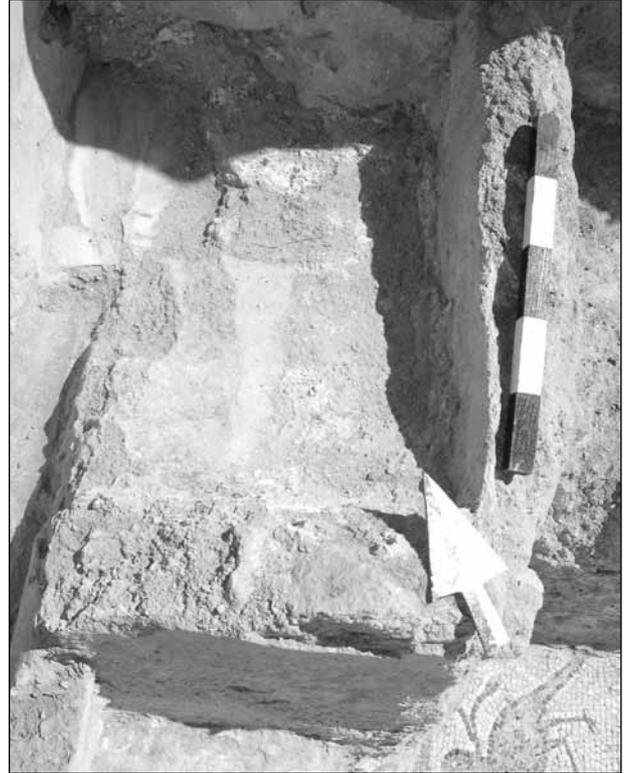
١٢. الحوض المائي.

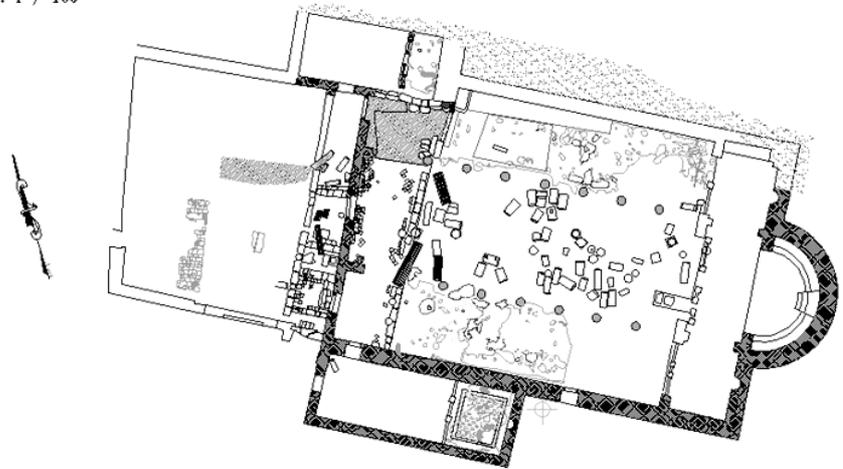
Jarash 2008
Genestus's Church
Top Plan
Scale : 1 / 100
