تقرير أولي عن التنقيبات الأثرية في موقع العالوك والمسرات

(المسرة الشرقية) للموسم (٢٠٠٢/٢٠٠٣/٢٠٠٤)

روم غريب

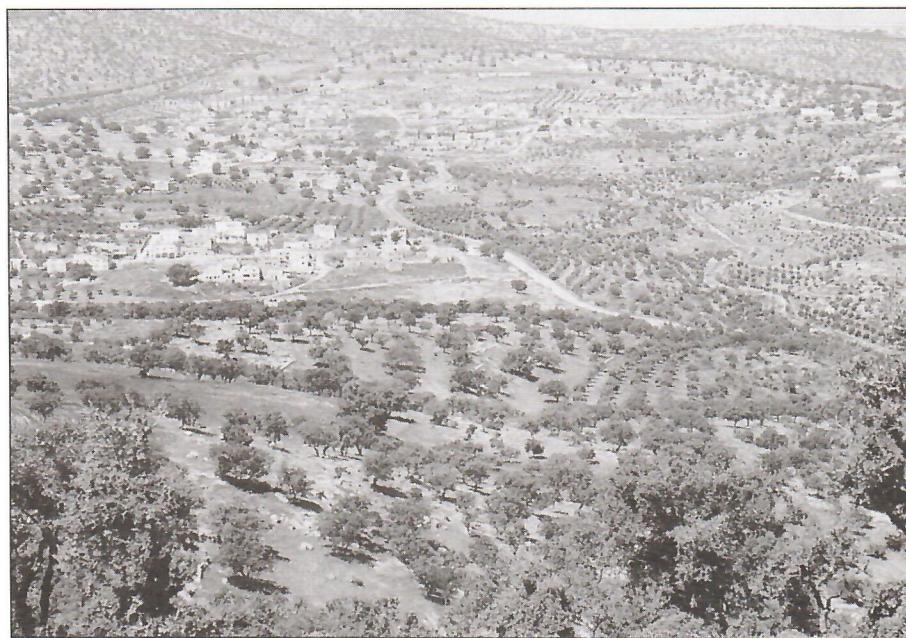
٢. منظر عام لموقع المسارات.

تعتبر منطقة المسارات من أهم الموقع الفنية بالمخالفات الأثرية، حيث تبين من خلال أعمال المسح السطحي لهذه المنطقة إنها تحتوي على بقايا قرية زراعية كبيرة تعود للفترة البيزنطية وذلك من خلال المظاهر المعمارية التي يمكن أن نشاهد بقاياها منتشرة على سطح الموقع مثل بقايا المنازل والجدران، كما لوحظ انتشار عدد من المغاور المحفورة بالصخر وجود عدد من المقالع الحجرية التي تعود للفترة الرومانية والبيزنطية وعدد من المنازل التراثية الموجودة في الموقع والتي يظهر فيها بوضوح عمليات إعادة الاستخدام، حيث تم نقل الحجارة المستخدمة في بناءها من حجارة الموقع الأصلية إضافة إلى حجارة من موقع قريبة، واهم ما يمكن مشاهدته ظاهراً للعيان هو بقايا كنيسة صغيرة بجدرانها وحنيتها، كما

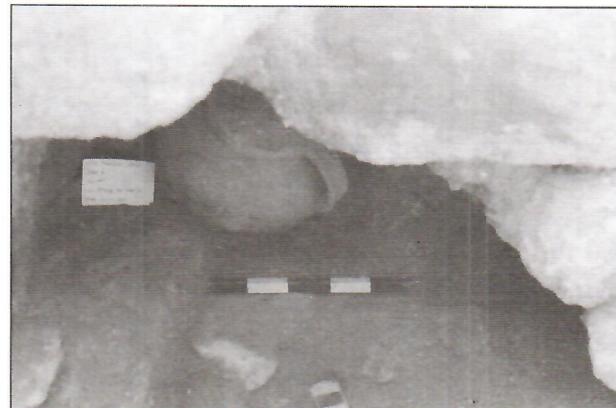
٥. جرة فخارية مكتشفة في الموقع.

فهي في الغالب من الطين المدكوك مشابهة لحد كبير لطراز العمارة المستخدمة في خربة ياجوز سواءً أكانت جدران أم أرضيات، كما عثر في هذه الغرف على عدد كبير من الأواني الفخارية الخاصة بالطبخ والتي تعود إلى الفترات البيزنطية بكافة مراحلها (الشكل ٥)، إضافة إلى العثور على عدد كبير من المسكوكات البرونزية والنحاسية التي تعود إلى الفترتين الرومانية المتأخرة والبيزنطية بكافة مراحلها، ومن أهم تلك المسكوكات مسکوكة نحاسية تعود للعصر الروماني تحمل على الوجه رأس للإمبراطور يتجه للليمين، مرفقاً بشريط كتابي نصه (IMP CAES DOMIT AUG GERM COS XI) ويعود تاريخ هذه المسكوكة للإمبراطور دوميتيانوس الذي حكم في الفترة الواقعة ما بين ٩٦-٨١م. أما المسكوكات البيزنطية فقد عثر على عدد كبير منها أهمها مسکوكة نحاسية تحمل على الوجه صورة لرأس الإمبراطور متوجهاً للليمين وشريط كتابي نصه (IVSTINIANVS PP. AUG) ، أما الظهر فتقش في وسطه حرف M كبير الحجم يعلوه صليب يقع على يمينه نجمة وعلى شماله صليب، كما يظهر عليه رمز (CON) والذي يمثل مدينة الضرب وهي القدسية وتعود هذه المسكوكة إلى عهد الإمبراطور جستينيانوس الذي حكم في الفترة الواقعة ما بين ٥٢٧-٥٦٥م.

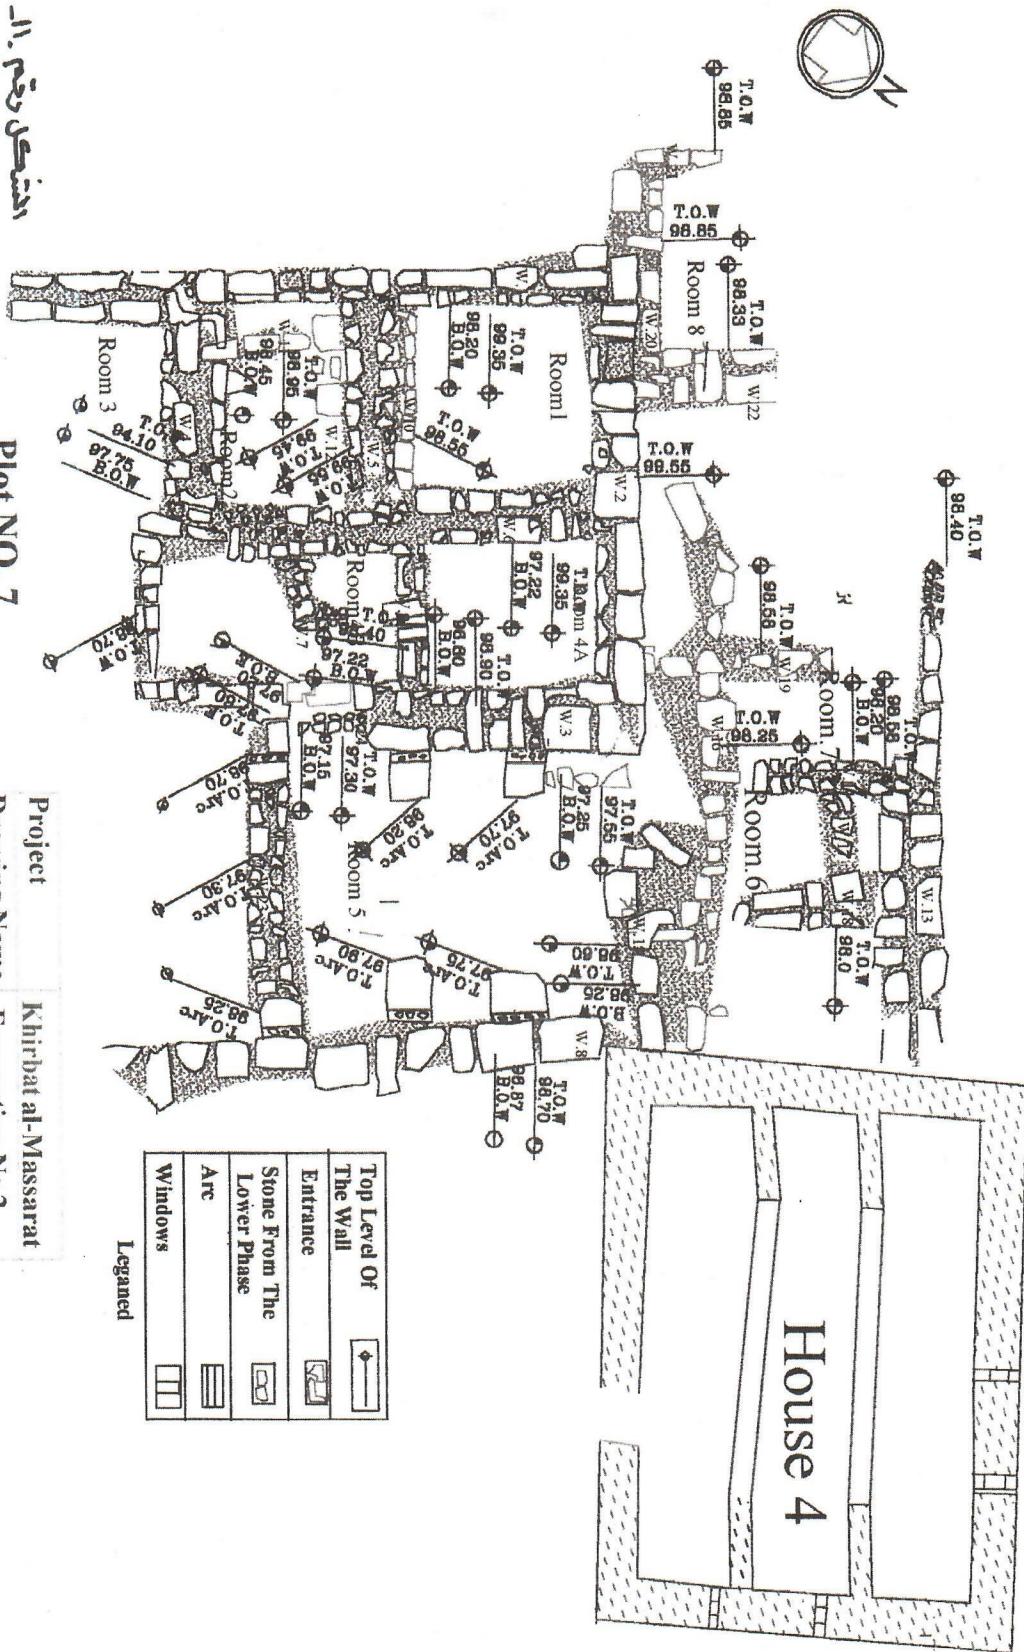
Project	Khirbat al-Massarat
Drawing Name	Excavation.No.2
Supervisor	Romel ,Gh
Drawn By	Asma'a Obaied
Scale: 1:50	Date: 9-2004

تقع إلى الغرب من المرباع (B) في موقع مسارات (١) اطلق عليها مسارات (٣)، جرت في هذه المنطقة تقييبات أثرية كانت أشبه بعمليات إنقاذية كشفت من خلالها عن عدد من الغرف والجدران بلغت (٩) غرف و(٢٧) جداراً (الشكل ١١)، وهذه الجدران مشابهة لتلك الموجودة في موقع المسارات (١)

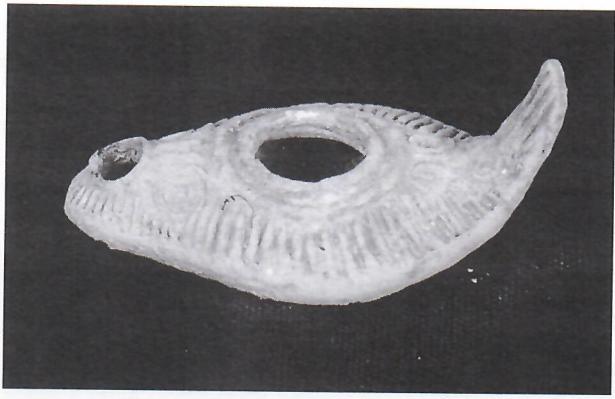
١١٢. سراج فخاري من المدفن رقم (١)، يعود للفترة البيزنطية المتأخرة.
