## تحليل معماري لمسرح بيت راس وارتباطه بأسوار المدينة

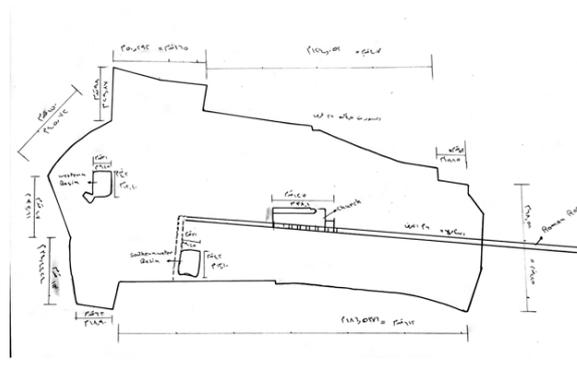
3. مخطط شوماخر لمدينة بيت راس.

في ثمانينيات القرن التاسع عشر زار المدينة المهندس الألماني شوماخر (Schumacher) الذي وثق المدينة من خلال رسم مخطط لها، فقد رسم ما كان ظاهرًا في ذلك الوقت، حيث رسم الأسوار وشارع الكاردو وجزءًا من الدكيومانوس الذي يصل إلى البركة، ورسم بركتين في المدينة وبوابة المدينة، وذكر وجود مبانٍ وأعمدة مهدمة، ولكنه لم يتطرق لوجود مسرح لا من خلال الوصف ولا من خلال المخطط، ولكن بمقارنة المخطط الحالي للمدينة مع مخطط شوماخر، فإن المسرح يقع في الطرف الشمالي الشرقي للمدينة، ولكن بسبب اختفاء معظم أجزاء أسوار المدينة، فلغاية الآن من الصعب وضع المسرح على مخطط شوماخر (شكل 3).

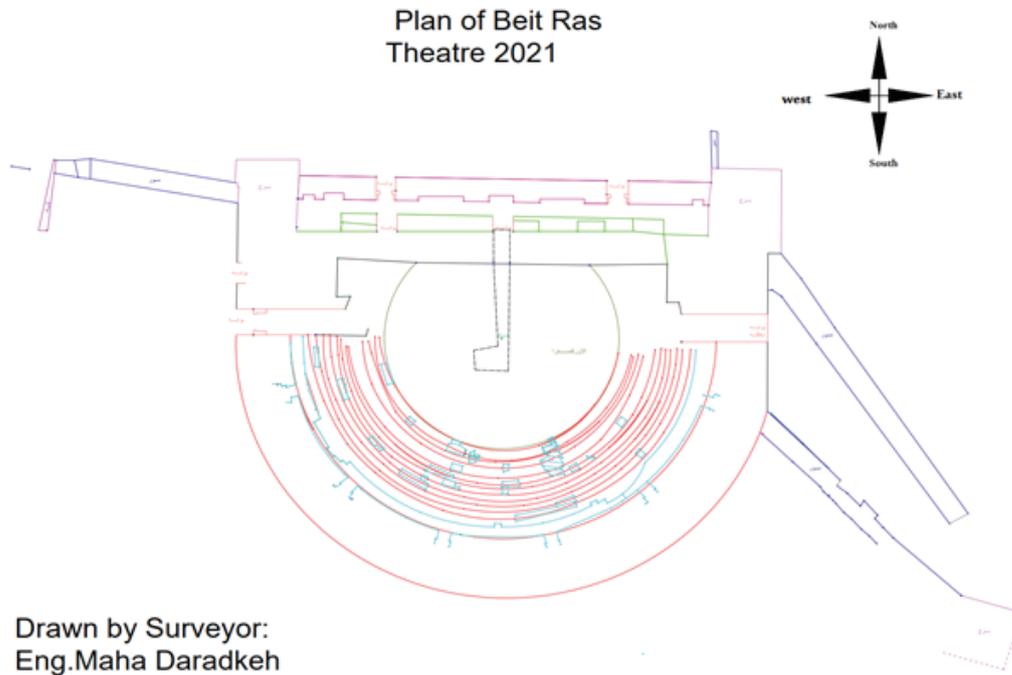
5. مخطط حديث لمسرح المدينة.

أعمال التنقيب على أسوار المدينة، ومن خلال كل الشواهد والأدلة والمعطيات الأثرية تبين لنا أن تاريخ بناء المسرح يعود للنصف الأول من القرن الثاني الميلادي، وكذلك تم بناء الأسوار في نفس الفترة، حيث تظهر أعمال البناء في رسومات مدفن بيت راس الذي تم تأريخه إلى نفس فترة بناء المسرح والمدينة، وترتبط أسوار المدينة مع المسرح بثلاثة مناطق هي: البرج الشمالي الشرقي، والبرج الشمالي الغربي، ومدخل القبو الثاني من الواجهة الشرقية للمسرح. (أشكال 1، 2، 5).

الثاني: وجود سور ثانٍ يتصل بالمسرح من نفس الواجهة الشرقية، وهذا السور يرتبط بالبرج الشرقي للمسرح، وكلا هذين السورين ينطلقان من برج واحد خارج المسرح باتجاه نقطتين مختلفتين من المسرح (أشكال 5، 9). وبعد دراسة الوضع المعماري لهذه الأسوار، فقد تبين وجود انهيار ناتج عن دفع من تربة الموقع على السور الثاني (الجنوبي) مما أدى إلى انهياره، وبالتالي تم استبداله بالسور الشمالي الذي يتصل بالبرج الشرقي من المسرح.

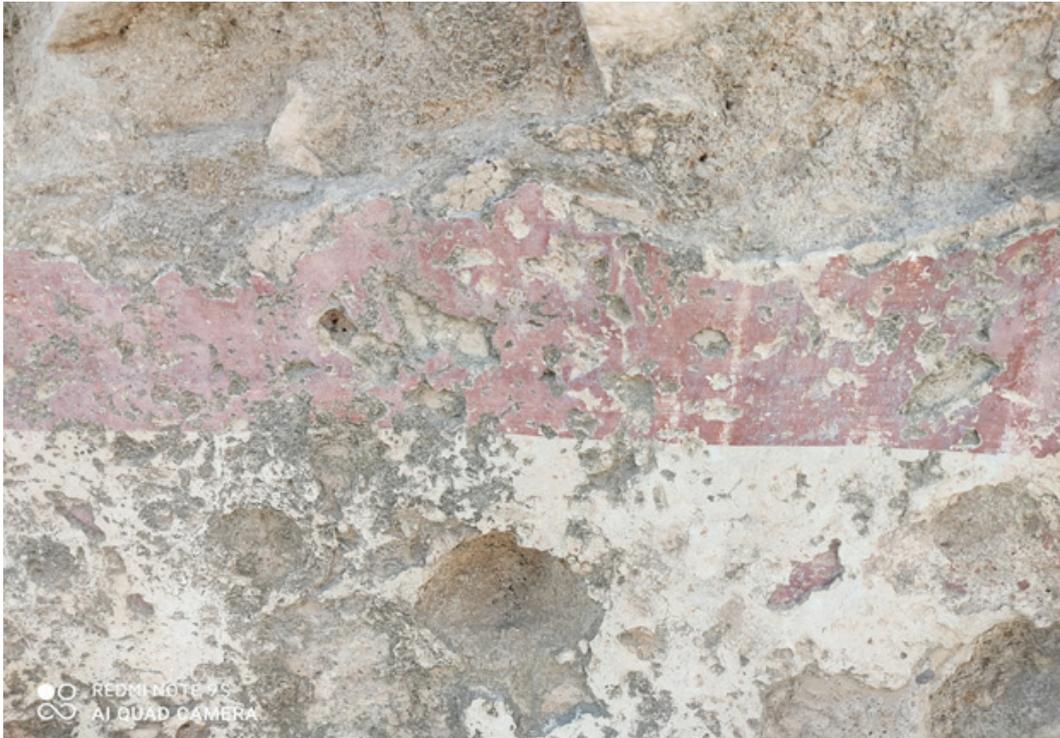
6. افريسكو أوركسترا المسرح.

1. المدرج: وهو الجزء الخاص بجلوس المشاهدين، ويتألف من طابقين، الأول (السفلي) عبارة عن 14 صفًا من المقاعد، والثاني (العلوي) عبارة عن 8 صفوف من المقاعد، ويفصل بين الطابقين ممر وسطي لمداخل الجمهور الستة، حيث يتم الصعود إلى الطابق الثاني من خلال أدراج جانبية لمداخل الجمهور أو يتم النزول عبر أدراج بين مقاعد المشاهدين، ويقدر استيعاب المسرح ب 2000 مشاهد.
2. الأوركسترا: تعتبر أوركسترا مسرح بيت راس أحد العلامات الفارقة للمسرح عن باقي المسارح، وهذه الميزات هي كالاتي:
  - انخفاض مستوى الأوركسترا عن مستوى المنصة بشكل كبير مقارنة مع باقي المسارح.
  - تحتوي قناة وسطية كبيرة لتصريف المياه تبدأ بحوض وسط الأوركسترا وتتجه تحت المنصة إلى خارج المسرح.
  - تحتوي جدران الأوركسترا زخارف من الفريسكو (شكل 6) تحتوي الأوركسترا على

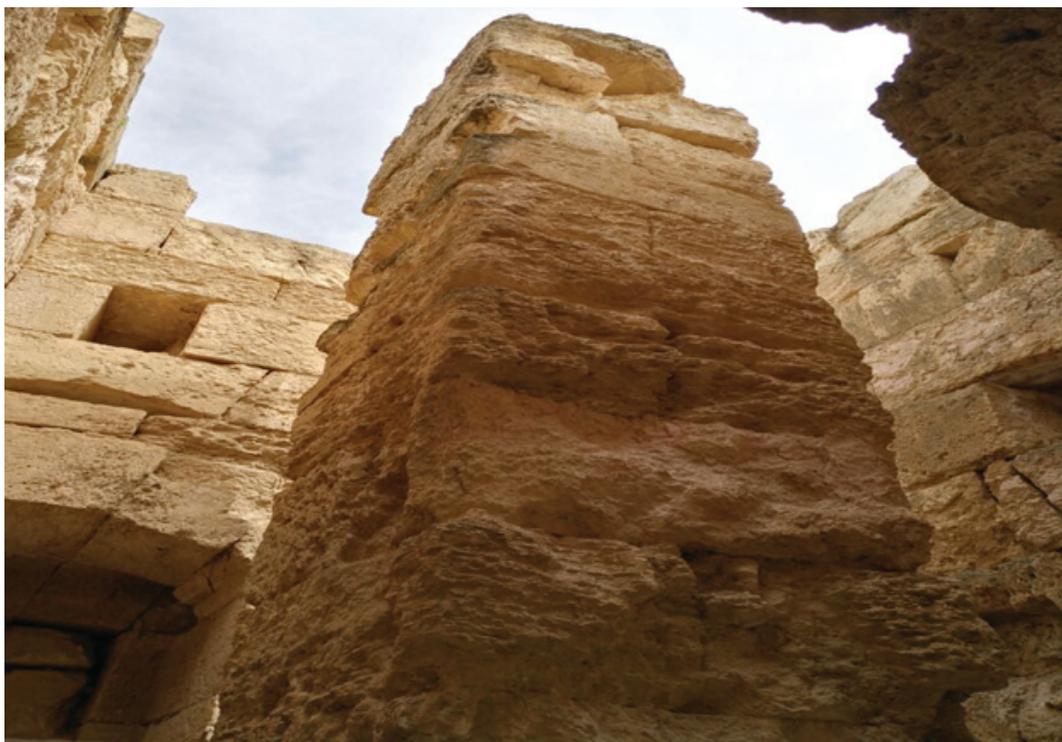
7. أبراج المسرح.

• وجود إزاحة بمقدار 85سم لمجموعة منصة المسرح والواجهة الشمالية كاملة باتجاه الشمال، فمن المفترض أن يقع رأس المثلث على خط التماثل في منتصف البوابة الوسطية، ولكن على أرض الواقع فإن النقطة تقع إلى الداخل بمقدار 85سم (أشكال 7، 11).

5. الأبراج: برجان يقعان على زاويتي المسرح الشمالي الشرقي والشمالي الغربي، وهما متماثلان، حيث يحتويان على درج صاعد يلتف حول عمود وسطي وهو مربع الشكل، وما يميز هذه الأبراج هو وجود المظاهر العسكرية، كما أسلفنا سابقاً، من ارتباطه بالأسوار ووجود فتحات إطلاق السهام، ويحتوي كل برج على مدخلين واحد إلى داخل المسرح والأخر مباشرةً إلى خارج المسرح، وهذه المخارج مغلقة حالياً بسبب الإضافة الخارجية التي تمت على الجدار الرئيسي لواجهة المسرح الشمالية. (أشكال 7، 11).

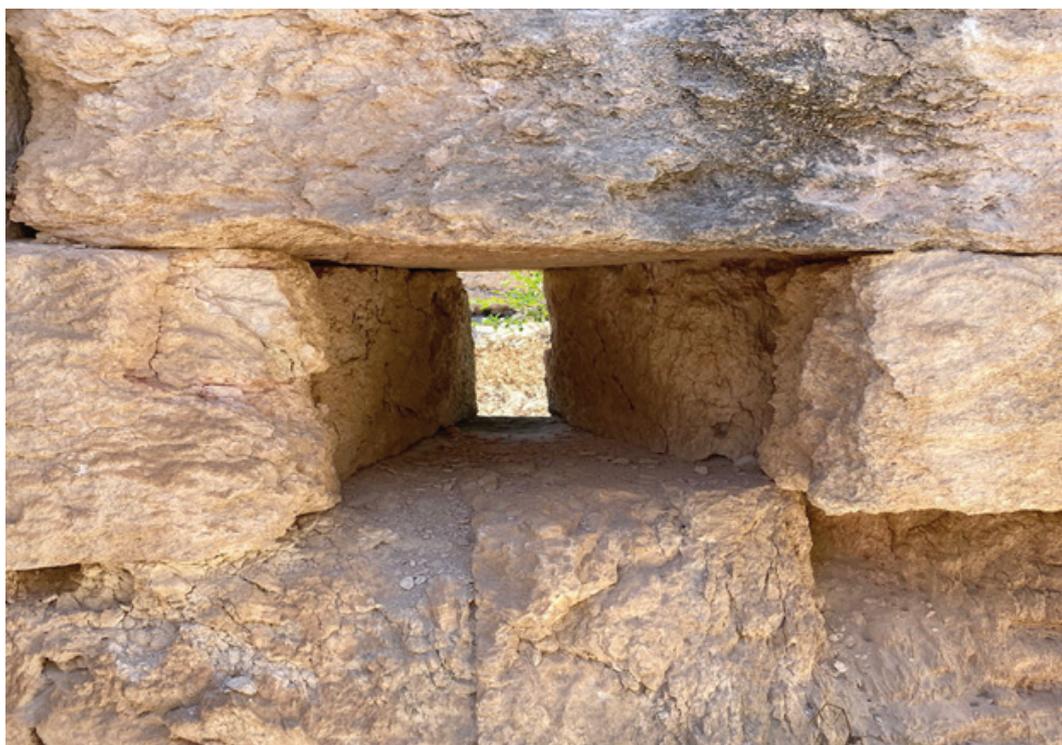
8. فتحات إطلاق السهام في جدران البرج.

إن إتصال الأسوار بالمسرح من خلال البرج الشرقي والغربي إنما كان نتيجة تعديل طرأ على مخطط المسرح والمدينة بشكل كامل، حيث تبين لنا من خلال ما سبق أن اتصال أسوار المدينة مع المسرح كان بهدف استخدام سور واجهة المسرح الشمالية بعد أن تم إضافة جدار داعم له ولزيادة عرضه ليصبح بنفس عرض أسوار المدينة، إنما ليتم استخدامه كجزء من سور المدينة، وتكون أبراج المسرح عبارة عن برجين على سور المدينة ذات طابع عسكري، وليست ذات طابع ثقافي، وتعتبر هذه الحالة سابقة معمارية في تاريخ العمارة الرومانية في المسارح، وقد تم إثبات ذلك من خلال وجود فتحات رمي السهام في جدران الأبراج، وكذلك تم العثور على سهم مكتمل موسم 2018 على مدخل البرج الغربي للمسرح من المدخل الداخلي للبرج الغربي. (شكل 8).

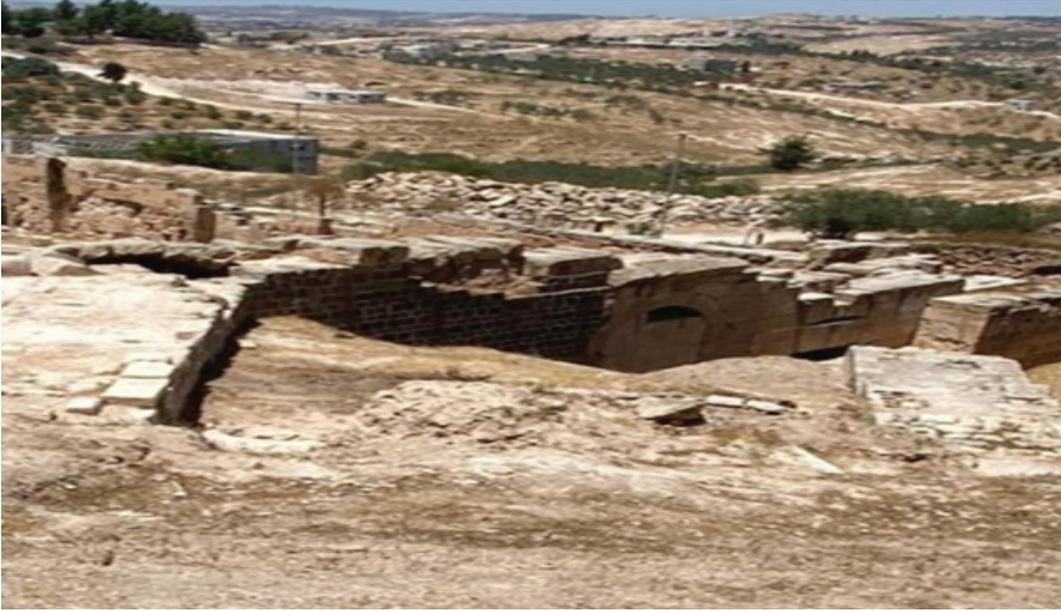
9. اتصال أسوار المدينة مع المسرح.

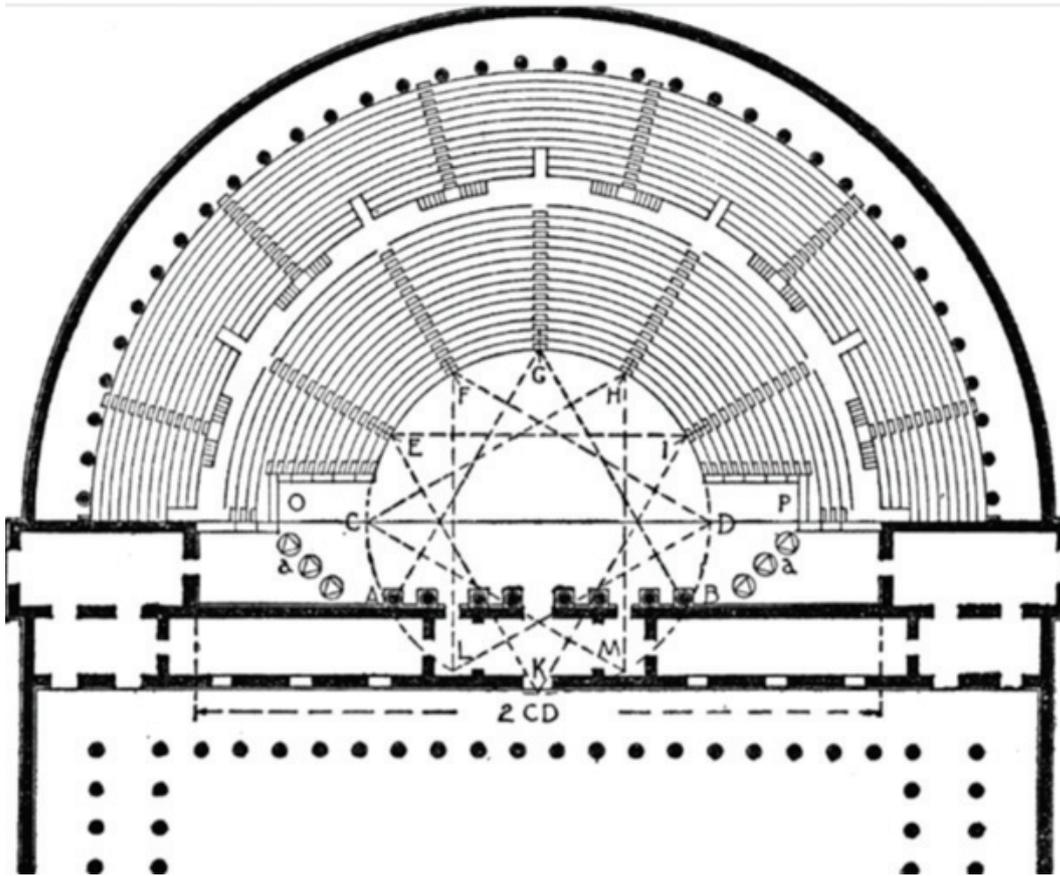
10. مخطط فيتروفياس للمسرح الرومانية.

• رؤوس المثلثات السبعة الواقعة على دائرة المدرج الداخلية، وبحسب المخطط المثالي لفيتروفياس (Vitruvius) ينطلق منها أدراج الصعود والنزول للطابق الأول من المدرج، على أن هذه الأدراج لا ينطبق منها سوى ثلاثة، والباقية تتقاطع مع وجود مقاعد للمشاهدين، وبالتالي فإنه تم إلغاء وجود أربعة مسارب من الأدراج، والأدراج التي لا تتقاطع مع مقاعد المشاهدين هي درج خط التماثل الوسطي وأدراج خطوط الاتصال ما بين بوابات المنصة الجانبية مع المدرج (أشكال 10، 11).

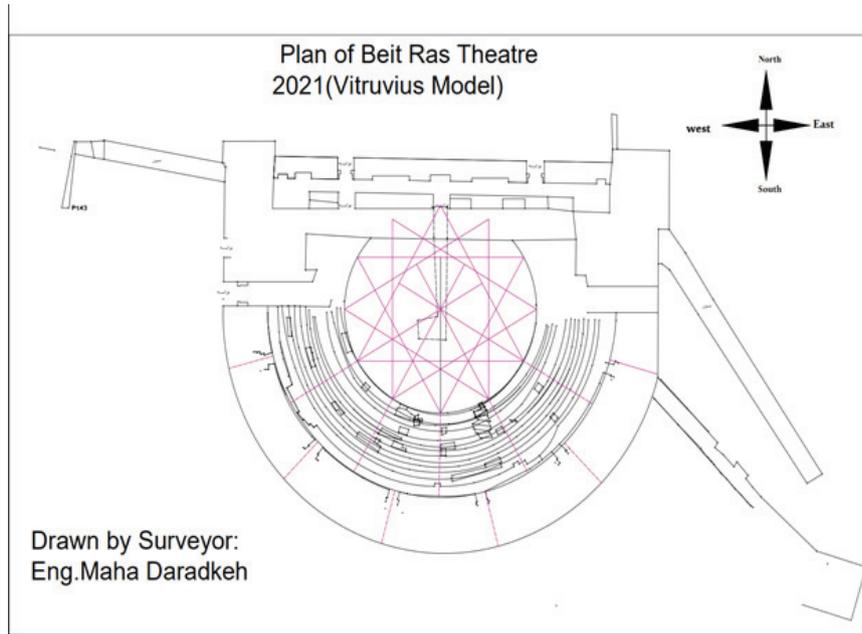
11. تطبيق مخطط فيتروفياس على مسرح بيت راس.

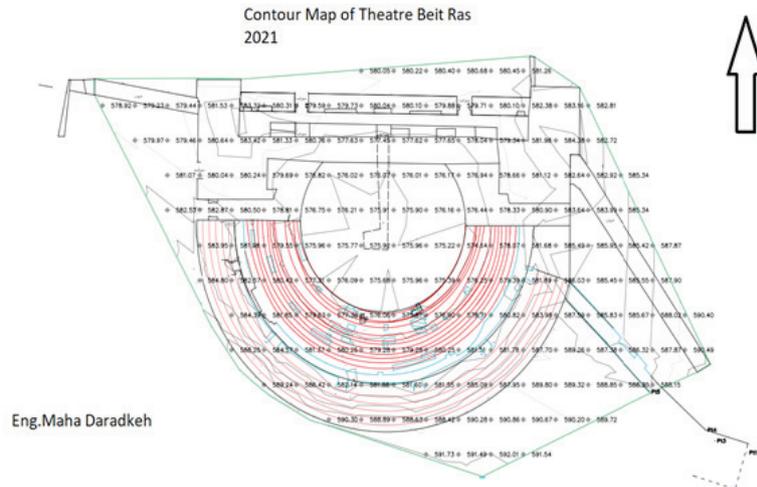
12. مخطط كنتوري لمسرح بيت راس يظهر المناسيب لكل عنصر معماري.

من المفترض أن تقع نقاط مداخل الجمهور بين الطابق الأول والثاني في منتصف المسافة بين رؤوس المثلثات السبعة حتى يتكون لدينا ستة مداخل، إلا أنه تبين وجود إزاحة في المداخل الثلاثة الشرقية بمقدار 70سم باتجاه خط التماثل، وهذا يفسر سبب عدم توافق الخط المنصف للمسرح، والذي يفصل مجموعة المدرج عن مجموعة المنصة، حيث تبين وجود إزاحة زاوية من نقطة المركز تشكل قوساً طوله 25سم نقص في دائرة المدرج من الطرف الشرقي (شكل 12).
