## حماية المواقع الأثرية من خلال تغطيتها (إعادة طمرها) تغطية بقايا الحمام الروماني في وسط البلد

### مشروع العبارة الصندوقية لتصريف مياه الأمطار- وسط البلد

### اكتشاف الحمام الروماني

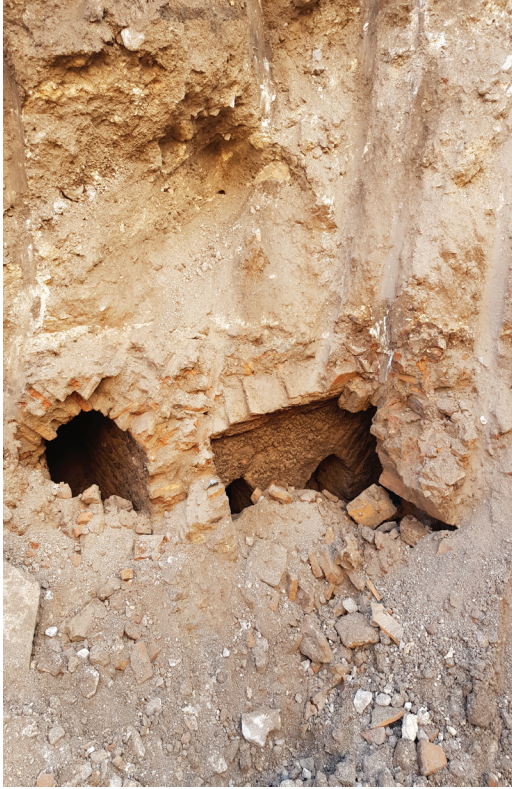
1. الأفران ذات الطوب الحراري.

بتاريخ 12/9 وأثناء قيام الآليات بالحفر لاستكمال مشروع العبارة الصندوقية، تم الكشف عن بقايا الطوب الحراري المستخدم في الأفران (شكل 1)،

وعليه تم إيقاف العمل مؤقتاً وذلك لإفساح المجال أمام كادر دائرة الآثار العامة للتأكد من طبيعة البقايا الأثرية والتي تبين أنها تمثل مجموعة من الأقبية المبنية من الطوب الحراري.

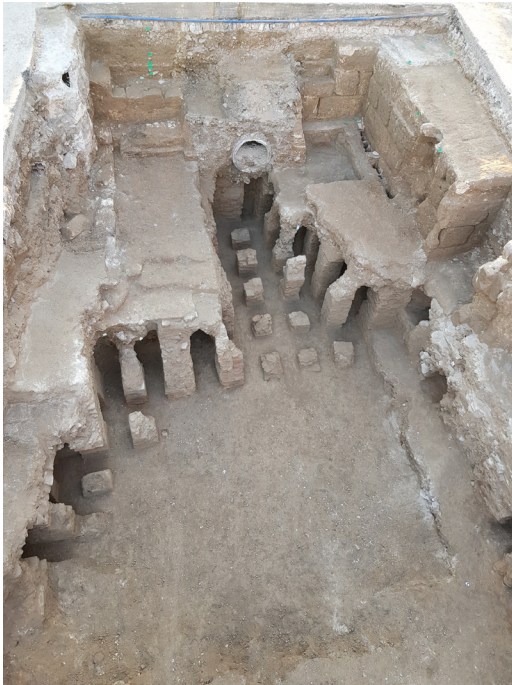
2. بعض الأقبية المكتشفة.

كشفت التنقيبات الأثرية عن الجزء السفلي للحمام الروماني المتمثل بالفرن الحراري وقد كان بطول 20م وبعرض 11م يحتوي على عدد من أقبية الحرق المبنية من الطوب الحراري بلغ عددها في الواجهة الشمالية 13 قبواً وفي الواجهة الجنوبية 12 قبواً وفي الواجهة الغربية 8 أقبية علماً أن الأقبية من الجهة الشرقية مهدمة نتيجة أعمال تنفيذ العبارة (شكل 2).

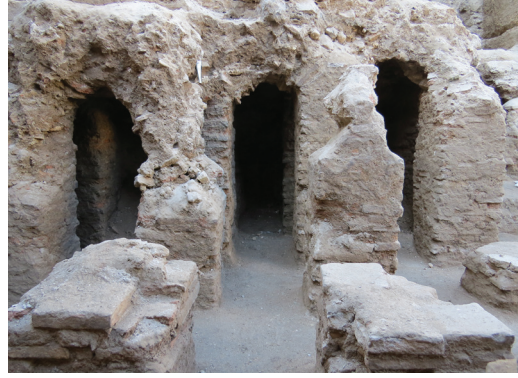
3. قبو الإشعال.

أقبية الحرق مختلفة الارتفاعات والامتدادات وتتشابك مع بعضها من خلال ممرات وبوابات، يتراوح ارتفاع الأقبية بين 145 سم و 90 سم وعرضها يتراوح بين 43 و 55سم، أما ارتفاع الفرن من أرضيته وحتى الأرضية التي تعلوه فيبلغ 175سم، كما كشفت أعمال التنقيب عن قبو الإشعال والحرق الرئيسي للحمام بطول 6.35م وعرض 55سم وبارتفاع 145م (شكل 3).

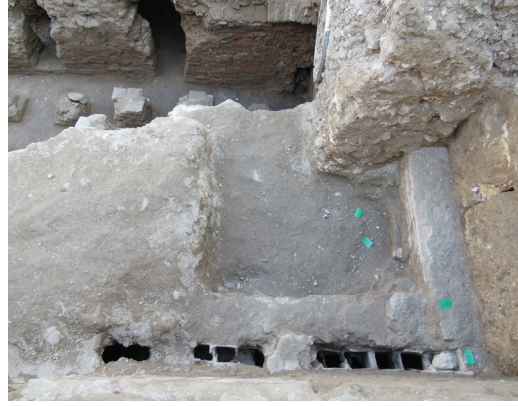
4. القنوات الفخارية المربعة المستخدمة لنقل الهواء الساخن من الفرن إلى باقي أجزاء الحمام.

كشفت التنقيبات عن مجموعة من القنوات الفخارية المربعة الشكل استخدمت لنقل الهواء الساخن من الفرن إلى باقي أجزاء الحمام العلوية وتعمل على تزويد الفرن بالأكسجين اللازم لاستمرار الحرق، وقد بنيت القنوات ملاصقة للجدار الشمالي وبني أمامها جدار من الطوب الحراري مستطيل الشكل وقد بلغ عددها 14 قناة، وجد عدد منها مغلقاً باستخدام حجارة صغيرة (شكل 4).

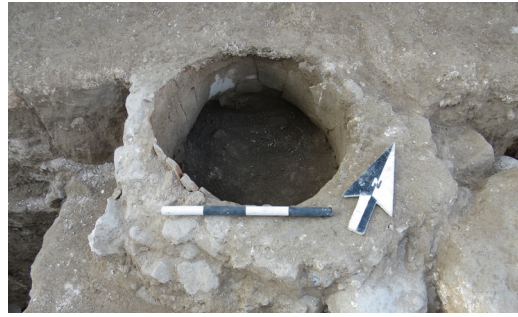
5. طابون فخاري.

كما كشفت أعمال التنقيب عن بعض الجدران التي لها ارتباط بغرف الحمام الروماني إذ بلغ ارتفاع الجدران من أرضية الفرن إلى مستوى الشارع الأسفلتي 4م، وأظهرت أعمال التنقيب وجود إعادة استخدام للموقع خلال الفترات اللاحقة والمتمثلة في إعادة بناء بعض الجدران والأرضيات واستخدام المبنى لغايات السكن فقد عثر على طابون فخاري وأرضية من الطين المدكوك (شكل 5).
