# خربة سارة الأثري خلال الأعوام 2018-2024: قراءة استقرائية تحليلية

مريم إبراهيم، وهناء لافي

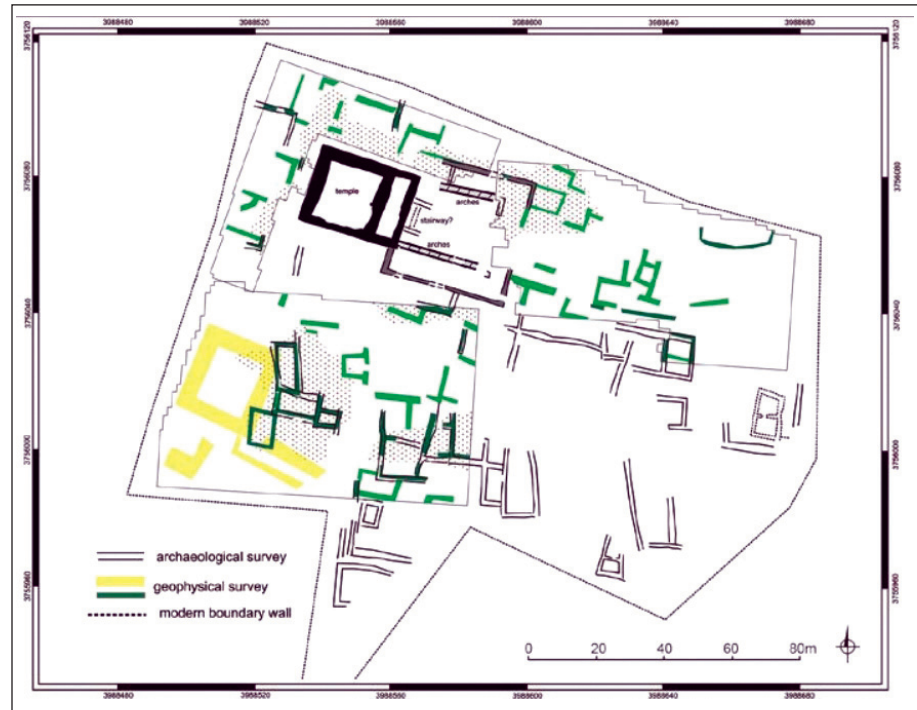
2. مخطط خربة سارة (منطقة المسح الأثري) (M. Burdajewicz, M. Gostkowski).

(Młynarczyk and Burdajewicz 2018) أول موسم للأعمال الأثرية في الموقع. وقد أُجري مسح استطلاعي جيوفيزيائي داخل المنطقة المسيجة من قبل دائرة الآثار العامة، جرى خلاله إعداد مخطط أولي للموقع، إلى جانب رسم خريطة للبقايا المعمارية الظاهرة على السطح (الشكل 2). اعتمد الفريق على طريقة فحص المقاومة الكهربائية (Electrical Resistivity Method) بهدف الكشف عن مواقع الأبنية الحجرية غير المعروفة، والحصول على معلومات جديدة عن تخطيط الموقع، وتوثيق البقايا الظاهرة، وجمع اللقى الأثرية، ولا سيما الكسر الفخارية (الشكل 3). وقُسم المسح إلى ثلاث مناطق حملت الرموز A و B و C (الشكل 4).

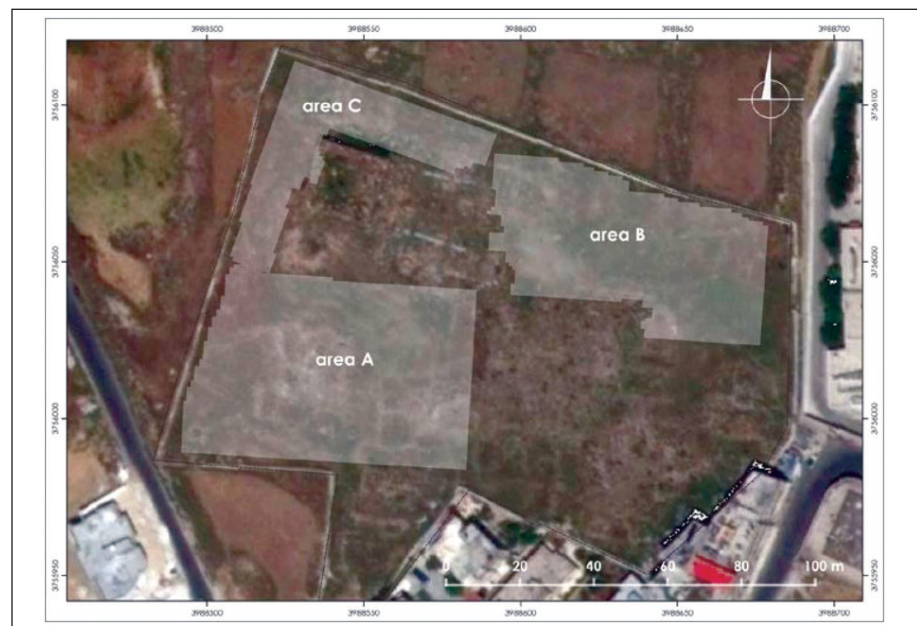
4. مناطق المسح (PCMA UW Kh-irbat as-Sar Project/process-ing R. Ryndziejewicz).

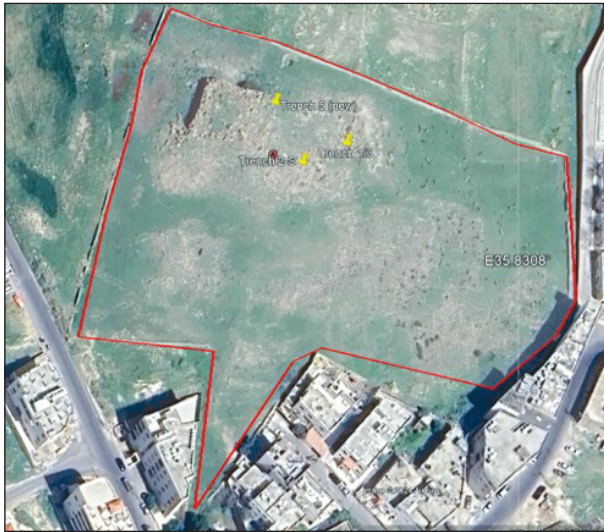
9. حدود موقع خربة سارة الأثري وأماكن الـ Trench التي تمت فيها الأعمال الأثرية خلال موسم 2024.

عام 2024، بدأ الموسم الرابع لاستكمال أعمال الحفر والتنقيب في مواقع المواسم السابقة (Trench 1/3 و Trench 2)، إضافة إلى فتح موقع جديد مقابل الرجم في الجهة الشرقية (Trench 5) (الشكل 9)، وفق الإحداثيات التالية:

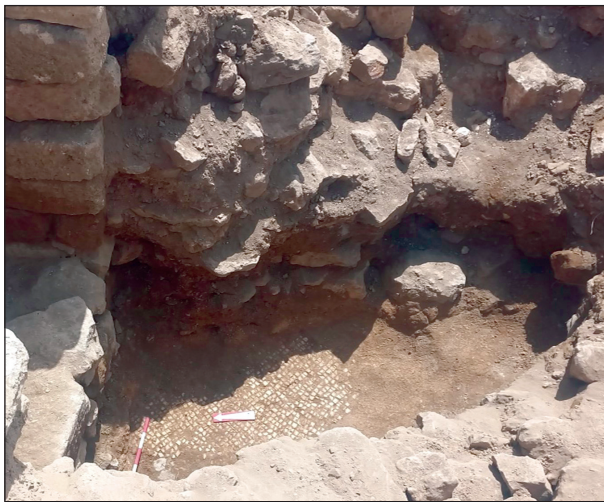
8. بقايا من الأرضية الفسيفسائية ذات اللون الأبيض.

وبسبب جائحة كورونا، توقفت الأعمال الأثرية، ثم استؤنفت عام 2023، حيث استُكملت أعمال التنقيب (Młynarczyk and Burdajewicz 2024) (الشكل 7). وتبين من نتائج هذا الموسم أن الموقع كان مأهولاً في الفترة الرومانية، وأعيد استخدامه بكثافة في الفترة الإسلامية (المملوكية). وقد تم الكشف كذلك عن أرضية فسيفسائية مرصوفة بشكل منتظم (الشكل 8).

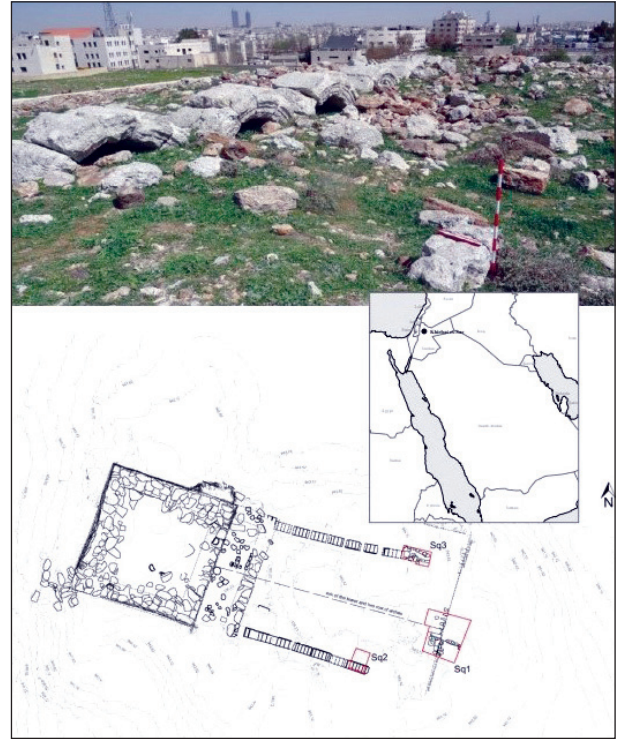
5. أماكن أعمال التنقيب الأثري الموسم الثاني لعام 2019.

عام 2019، بدأ الموسم الثاني في الموقع، وشمل أعمال التنقيب الأثري (الشكل 5)، إضافةً إلى جمع ودراسة كمية كبيرة من الكسر الفخارية التي أرخت الموقع إلى الفترة من أواخر العصر الحديدي (العموني) وصولاً إلى الفترات الإسلامية (مملوكية وعثمانية). كما تم الكشف عن العديد من الطبقات الأثرية التي جرت دراستها وتوثيقها، إضافةً إلى جزء من جدار ضخم يعود إلى الفترة الرومانية (الشكل 6)، وقد أُعيد استخدام حجارته الضخمة في الفترة المملوكية، وهو ما دلّت عليه الكسر الفخارية الملونة والمزججة المكتشفة في الموقع.

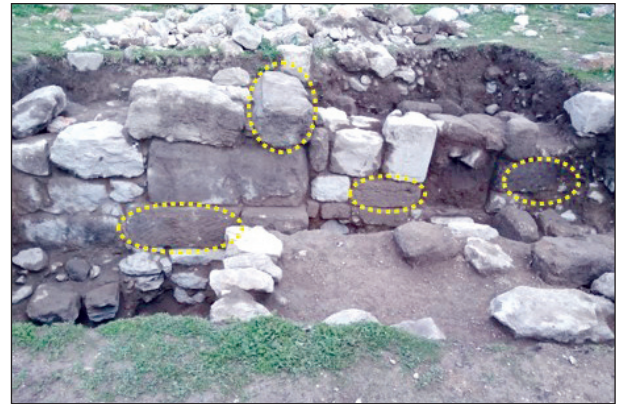
6. جزء من الجدار الروماني.

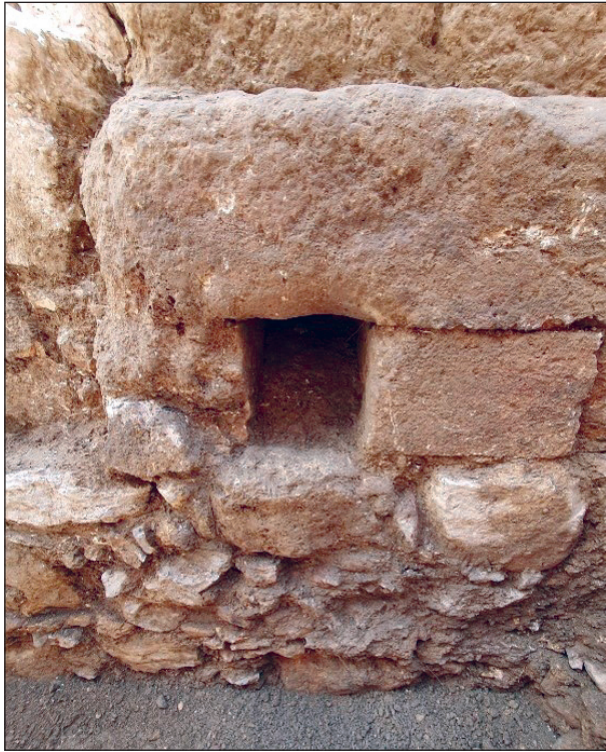
10. مكان تصريف المياه بعد الكشف عنه أكثر.

كان Trench 1/3-W امتداداً غربياً لـ Trench 1/3 الذي بدأت أعمال الحفر فيه عام 2023 في الجهة الشمالية الشرقية من الموقع، وذلك بهدف تتبّع امتدادات الجدران وتحديد شكل البناء وطبيعته. ودلّت البقايا الأثرية من الكسر الفخارية المكتشفة في هذا المقطع على أنها تعود إلى الفترة الإسلامية المبكرة، إضافة إلى الكشف عن بقايا جدران من الفترة نفسها. كما احتوت الطبقات الأثرية على عدد من الأرضيات ذات ألوان رمادية داكنة وبنية، متراسّة ومدكوكة بشكل واضح، وكانت في بعض المواضع طينية الملمس، مما يشير إلى مراحل بناء واستعمال متعددة. وعُثر كذلك على بقايا موادّ مستخدمة في بناء سقف المبنى في الفترة الإسلامية. أما الحجارة المستخدمة في الأبنية الإسلامية (الأموية/المملوكية) فقد كانت في معظمها مُعادة الاستخدام من الفترات السابقة، ولا سيما الفترة الرومانية. وتم الكشف أيضاً عن بقايا أحد الأقواس الرومانية، إلا أنّ الجزء العلوي منه مفقود. ويُلاحظ أن غالبية الحجارة في هذا الموضع كانت مُشدّبة أو تحمل زخارف أو تحزيزات تعود للفترة الرومانية، إضافة إلى العثور على كسر فخارية رومانية مثل التيرّا سيجيلاتا. أما جدار الخندق الشرقي، فهو جزء من الجدار الروماني القديم، وقد كُشف فيه عن فتحة يُرجّح أنها كانت تُستخدم لتصريف المياه، بلغ قطرها نحو 14 سم (الشكل 10). كما تم العثور على كسر فخارية تعود إلى الفترة الهلنستية، من بينها كسرة مصباح زيتي (الشكل 11).

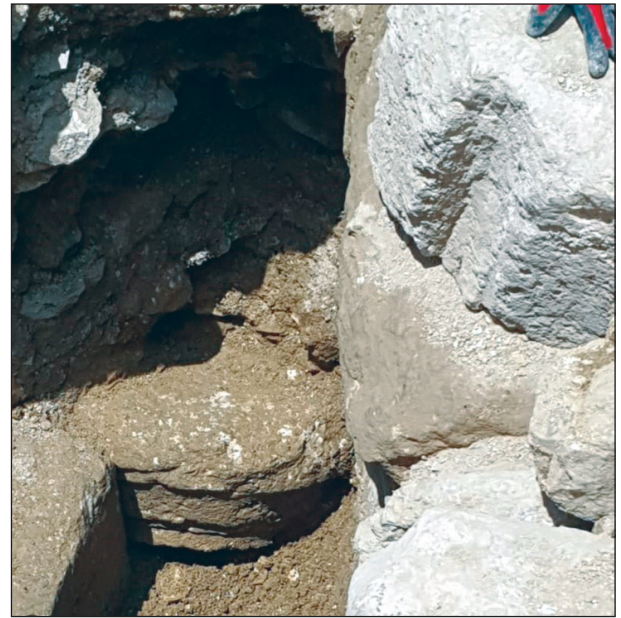
12. تاجية عمود (Doric).

ويُعدّ من أبرز المكتشفات في هذا الموضع العثور على تاجية عمود دورية (Doric Capital) تُشبه في طرازها وشكل حجارتها تلك المستخدمة في بناء قصر عراق الأمير (الشكل 12)، مما يعزّز الدلائل على الارتباط المعماري والفني بين الموقعين خلال الفترة الهلنستية – الرومانية.

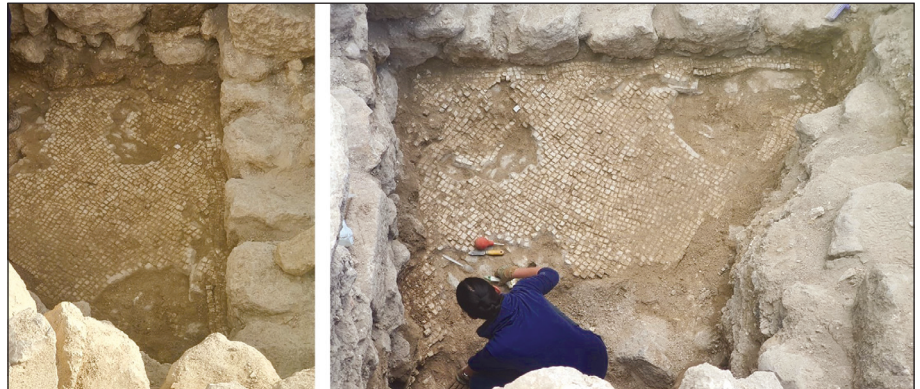
13. جزء من الأرضية الفسيفسائية وأعمال التوثيق والترميم لأجزائها.

الموسم السابق (2023)، حيث جرى تنظيف الأرضية وتدعيم أطرافها وإعادة بعض الحجارة المفككة إلى مواضعها، ثم تصويرها وتوثيقها حسب الأصول.

كما تم الكشف عن جزء من الأرضية الفسيفسائية غير الملونة (بيضاء فقط)، والتي تعود إلى العصر الأموي، وفق ما دلّت عليه الكسر الفخارية المكتشفة فوقها (الشكل 13). وجاء الكشف استكمالًا لأعمال

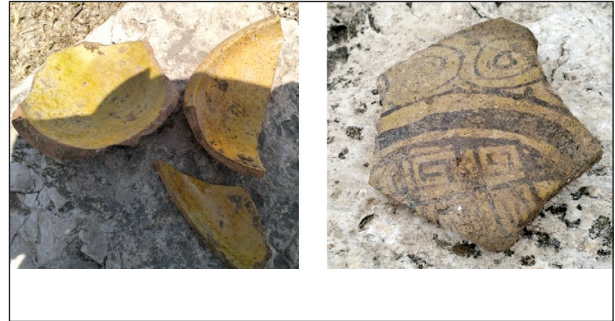
14. كسر فخارية عليها زخارف ورسومات تعود إلى الفترة المملوكية وكسر فخارية مزججة وملونة تعود إلى الفترة العباسية.

وأثناء التنقيب، عُثِر على حجر طحني مكسور إلى عدة أجزاء بفعل التدمير الذي لحق بالموقع جرّاء زلزال عام 749م. كما تم العثور على مجموعة من الكسر الفخارية المزخرفة ذات الرسومات التي تعود إلى الفترة الإسلامية المملوكية (الشكل 14)، إضافة إلى كسر فخارية ملونة ومزججة تعود إلى الفترة العباسية، وكسر زجاجية تخص سوارًا.

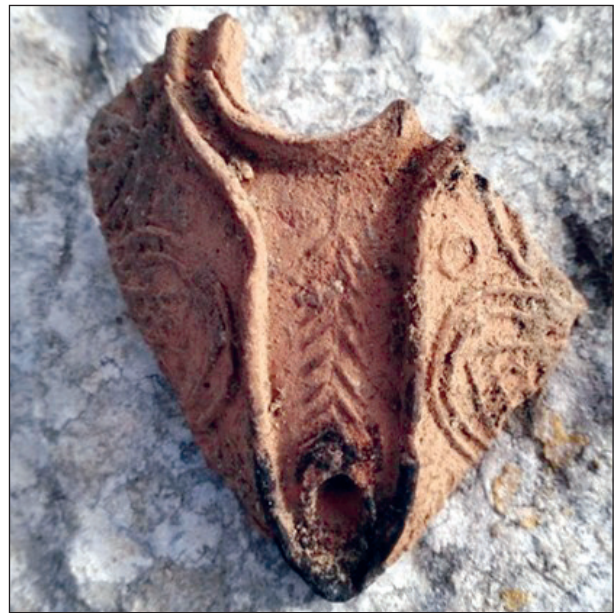
15. جزء من سراج/مصباح زيتي يحمل زخرفة السنبله.

ومع استمرار العمل، بدأت تظهر بقايا جدران غرفة داخل المربع، إضافة إلى عدد من الكسر الفخارية التي تعود إلى العصر الإسلامي المتأخر. ومن أهم المكتشفات جزء من سراج يحمل زخرفة السنبله وعليه آثار استعمال وحرّق (الشكل 15)، وأجزاء من جرة متوسطة الحجم ربما كانت تستخدم للتخزين، فضلاً عن مجموعة من مقابض الجرار وأجزاء من أوانٍ مختلفة الأشكال والأحجام كانت تُستخدم في الطبخ على الأراج.

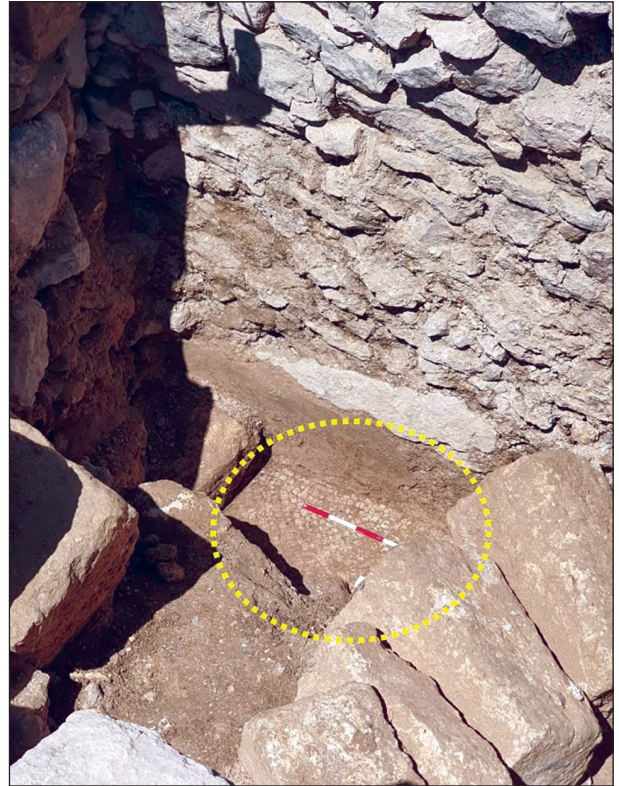
17. جزء من الأرضية الفسيفسائية ملاصقة للجدار الغربي.

لا تزال أجزاء من طبقة الجبس (الشكل 16) محفوظة في مكانها على جدار الخندق الغربي، ملاصقةً لجزء من أرضية فسيفسائية (الشكل 17)، يُرجّح أنها مشابهة للأرضية المكتشفة في Trench 2.
