## بيت راس 2024-2018

ساهر عبدالعزيز طويق

## تحليل معماري لمسرح بيت راس وارتباطه بأسوار المدينة المسرح

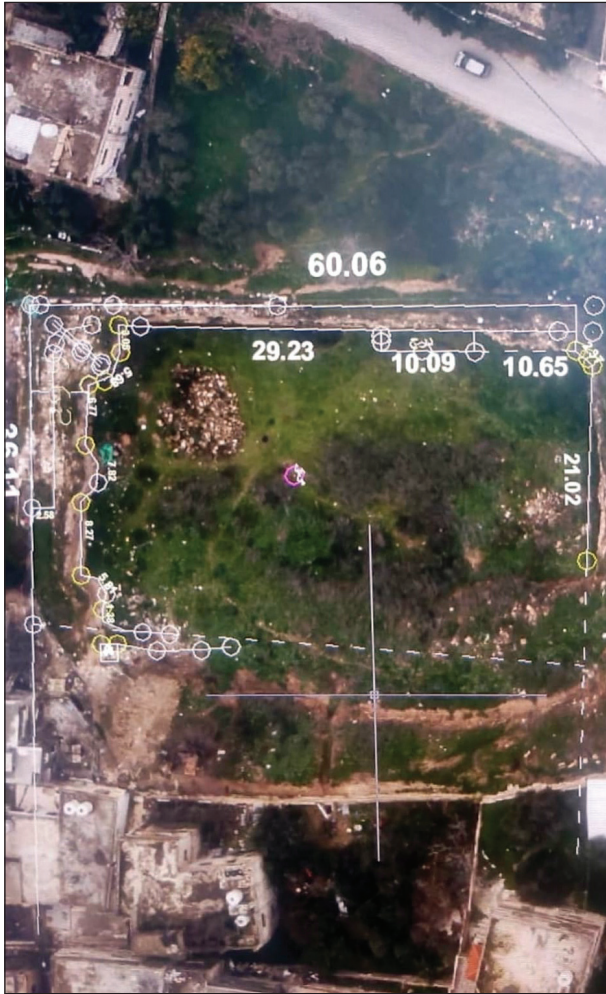
5. مخطط البركة Georeference.

لقد تم توثيق البركة أول مرة من خلال مخطط شوماخر للمدينة الأثرية، إلا أنه من الملاحظ أن قياساته كانت غير دقيقة ويوجد فروقات كبيرة عن الواقع، وكذلك تحديده لمنطقة تزويد البركة بالماء لم يكن نتيجة أعمال تنقيب أثري أو دراسة متخصصة، إنما اعتمد على المشاهدة فقط، فقد حدد مكان تزويد البركة بالمياه من الواجهة الغربية بينما تبين بعد التنقيب أن مكان التزويد من الطرف الجنوبي كما سنرى لاحقاً والجانب الغربي للبركة هو مكان الدرج (الشكل 5).
