JERASH: NOTES SUR L'ETUDE ET LA RESTAURATION DE LA PORTE SUD

par
Jacques Seigne et Christophe Wagner

La Porte Sud: Histoire du Monument

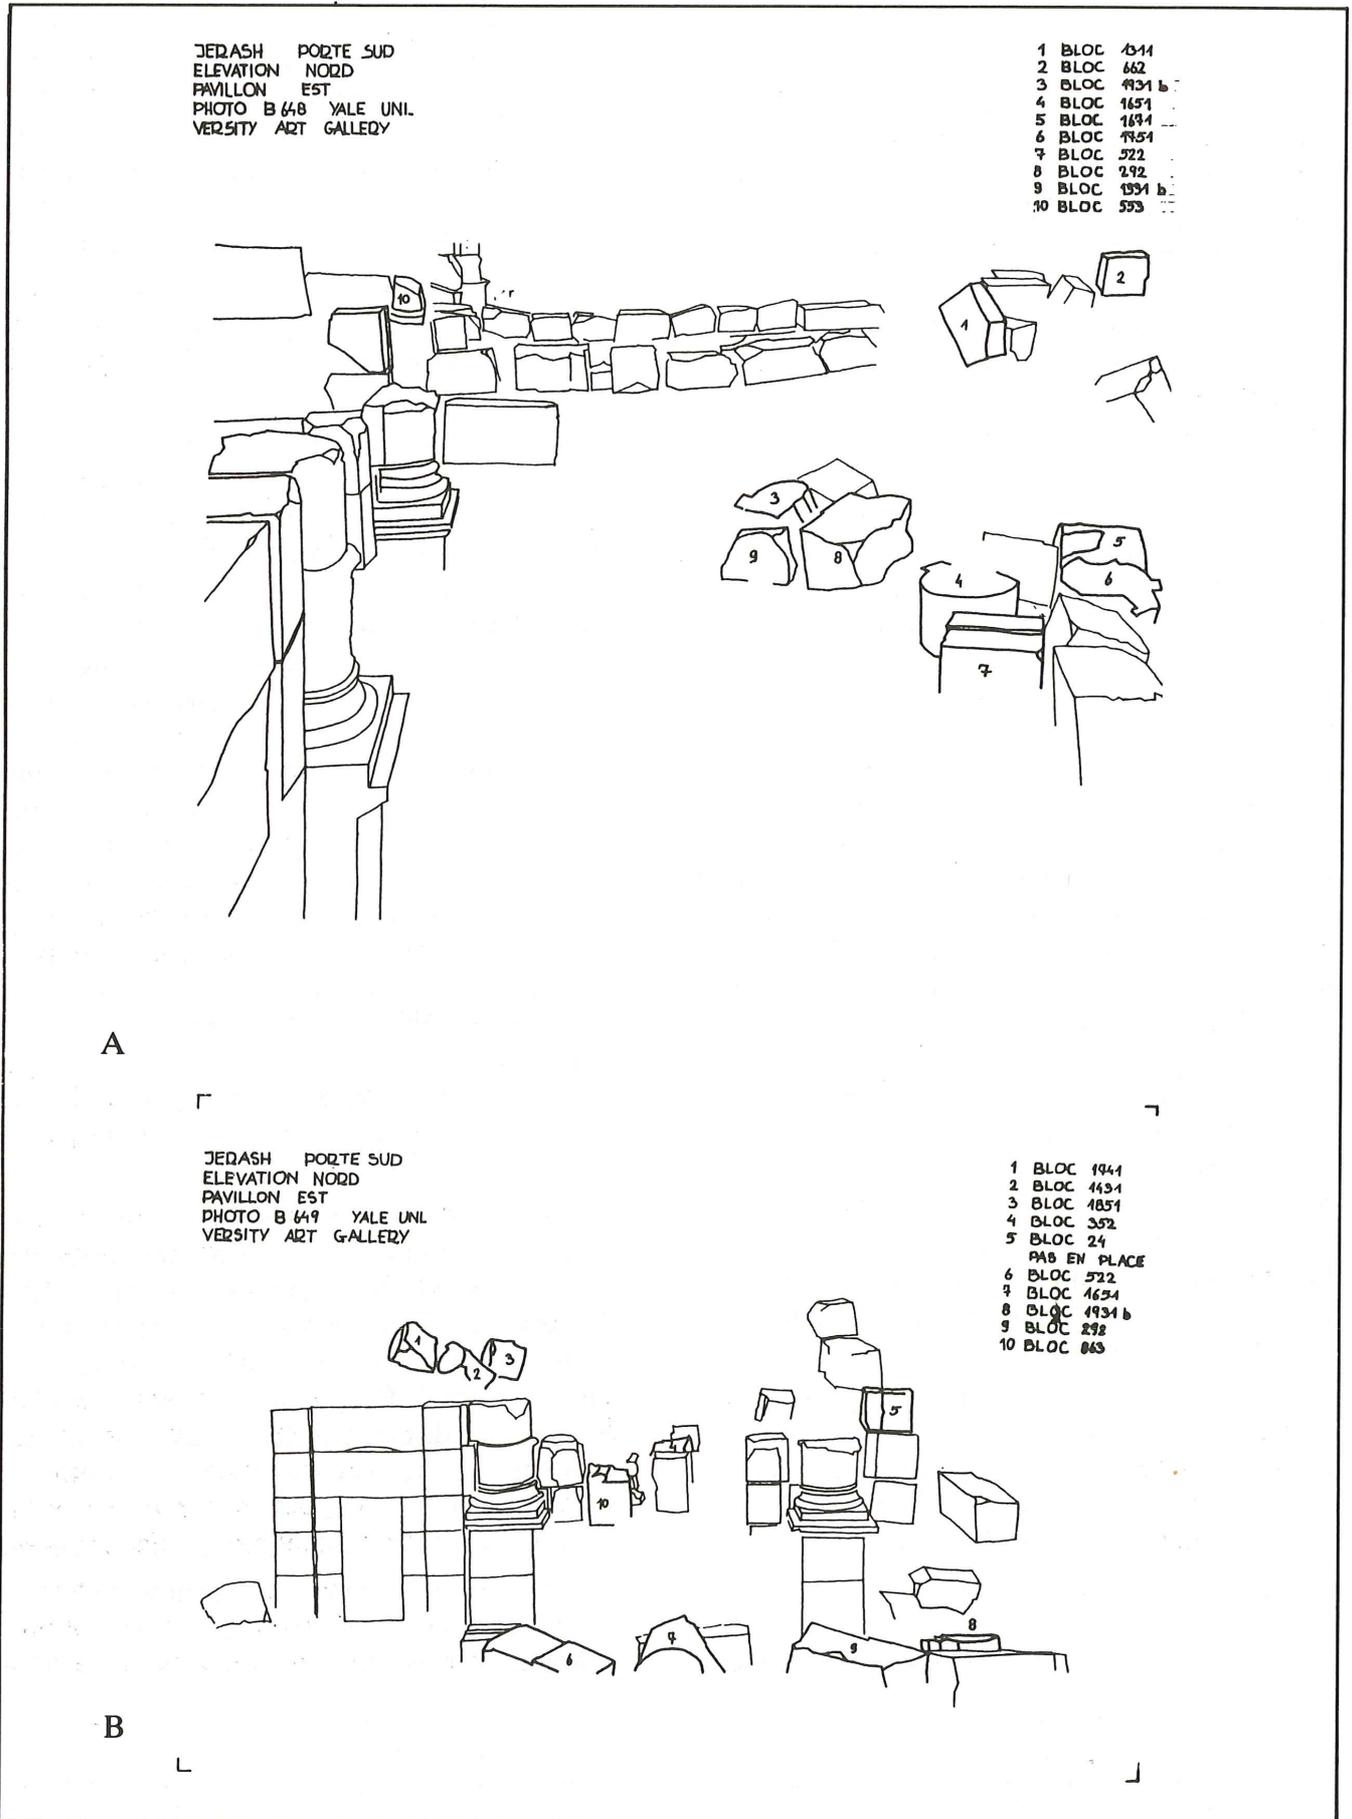
Fig. 1. Schéma de positionnement des blocs. D'après photo B 648 (fig. 1B) de la Yale University Art Gallery. (Dessin C. Wagner).

cains des années 30 étaient conservés. Sur les copies des documents aimablement fournies par le service des archives de la Yale University¹⁴ certains éléments aux formes caractéristiques comme des consoles de niches, des tambours de colonnes, des couronnements de pilastres, des parements aux cassures particulières... pouvaient être reconnus et positionnés avec précision. Des schémas furent dressés d'après les photographies (fig. 1A et 1B), puis le plan de chute des blocs pût être partiellement reconstitué (Fig. 2).

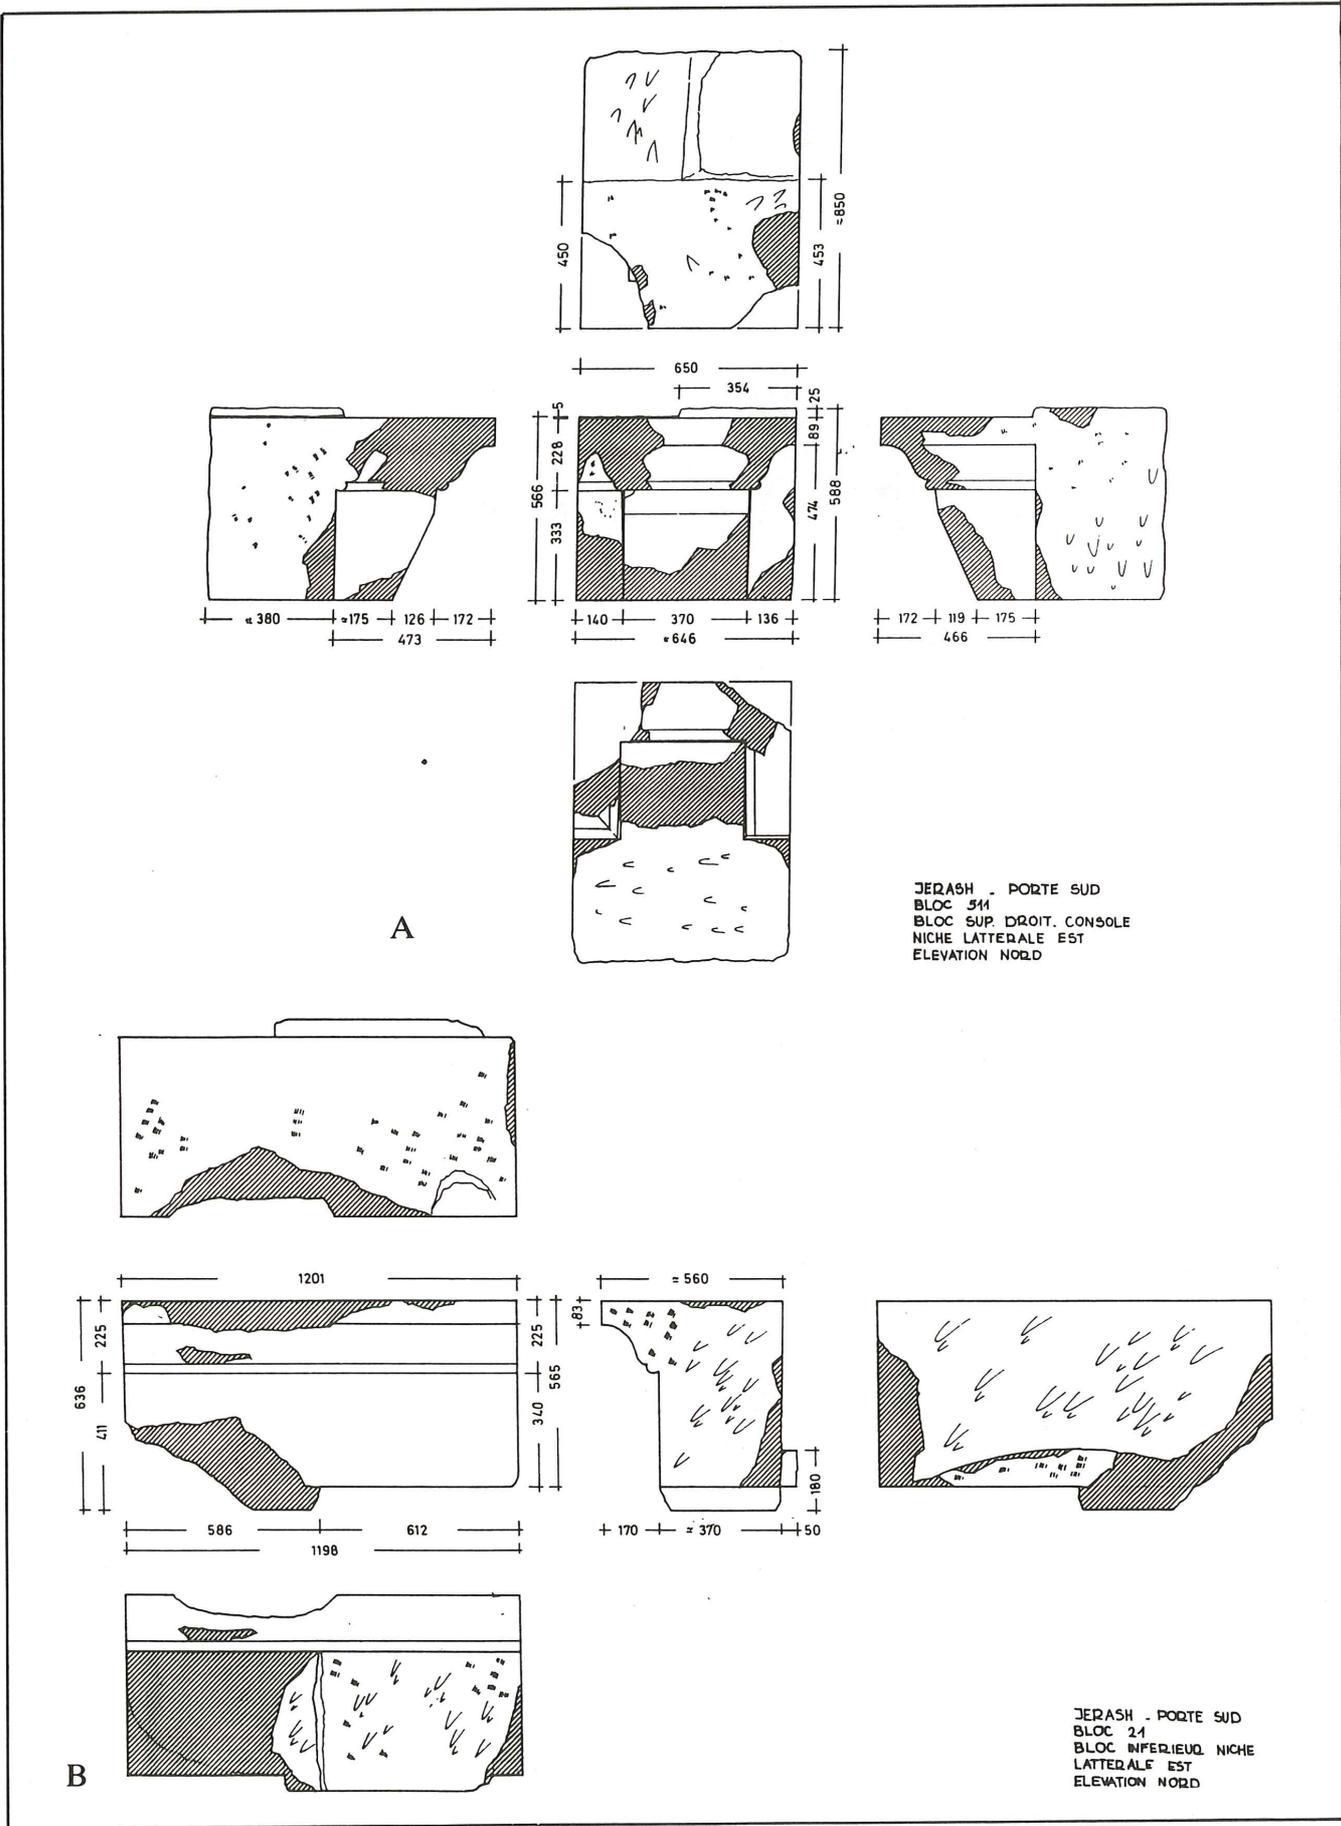
Fig 3. Exemples de dessins de blocs. Bloc 511 (Fig. 3A) et bloc 21 (Fig. 3B). (Dessins Ch. Wagner).

Une fois numéroté chaque bloc a été mesuré puis dessiné à l'échelle du 1/10. Trois faces au moins sont représentées, plus si nécessaire (voir Fig. 3A, 3B, 4A et 4B), permettant de reconstituer le bloc en volume. Les détails d'assemblage (gravure, ravatement, faux équerre...) les états de surface, les traces d'outils (ciseau, pointe, gradine...)... pouvant aider à la restitution sont systématiquement portés sur les dessins.

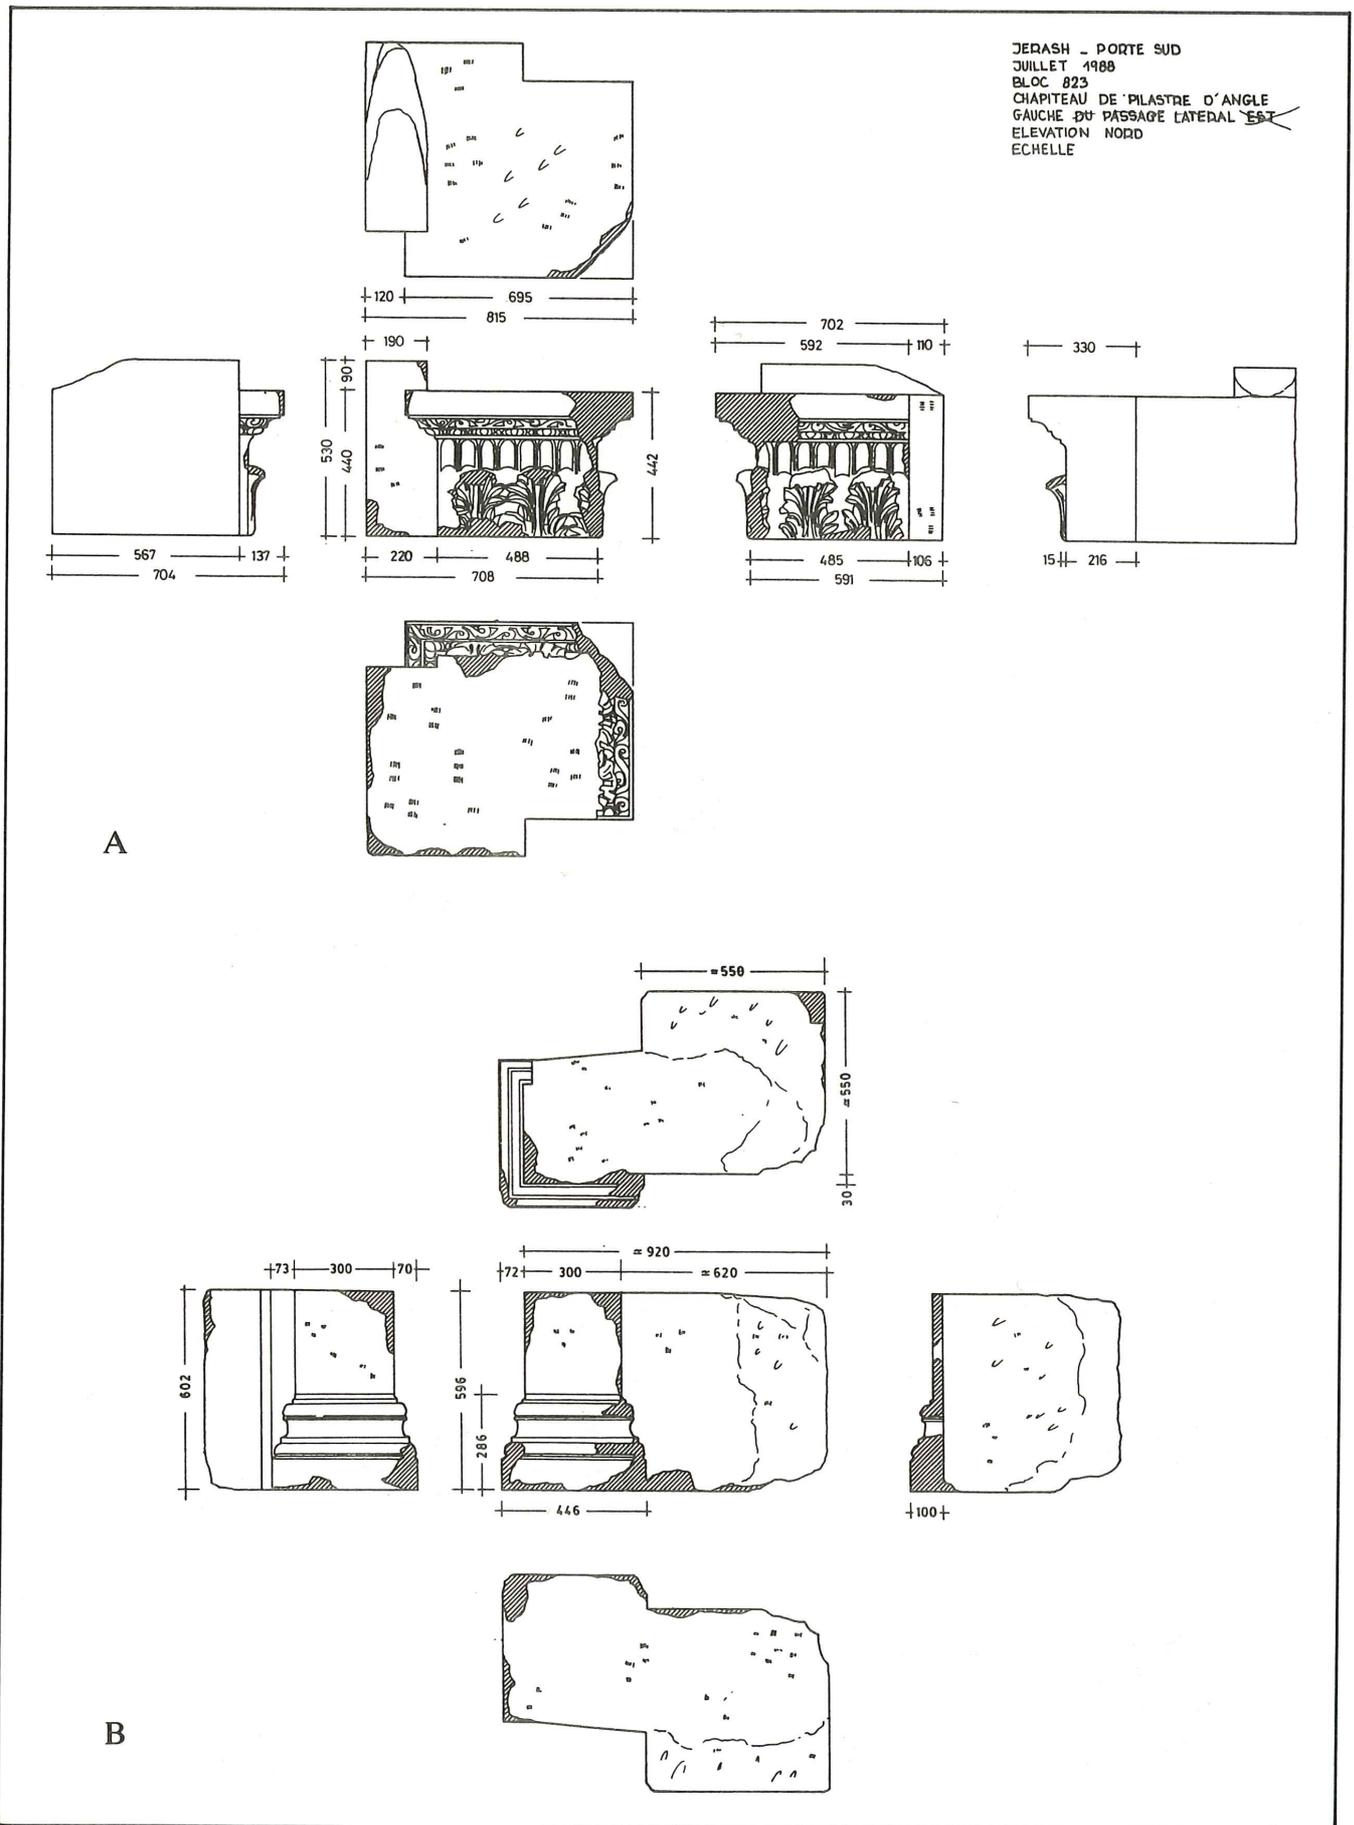
Fig. 4. Chapiteau de pilastre retrouvé à Amman. Bloc 823 (Fig. 4A) base de pilastre de niche. Bloc 661 (Fig. 4B). (Dessins Ch. Wagner).

Les documents américains permettaient également de constater qu'un certain nombre de blocs sculptés découverts en 1930 n'étaient plus sur le site. Quatre chapiteaux, photographiés à Jérash en 1933 et retrouvés à Amman en 1987 grâce à Fawzi Zayadine ont pu retrouver leur patrie d'origine et être réintégrés dans le monument (Fig. 4A).

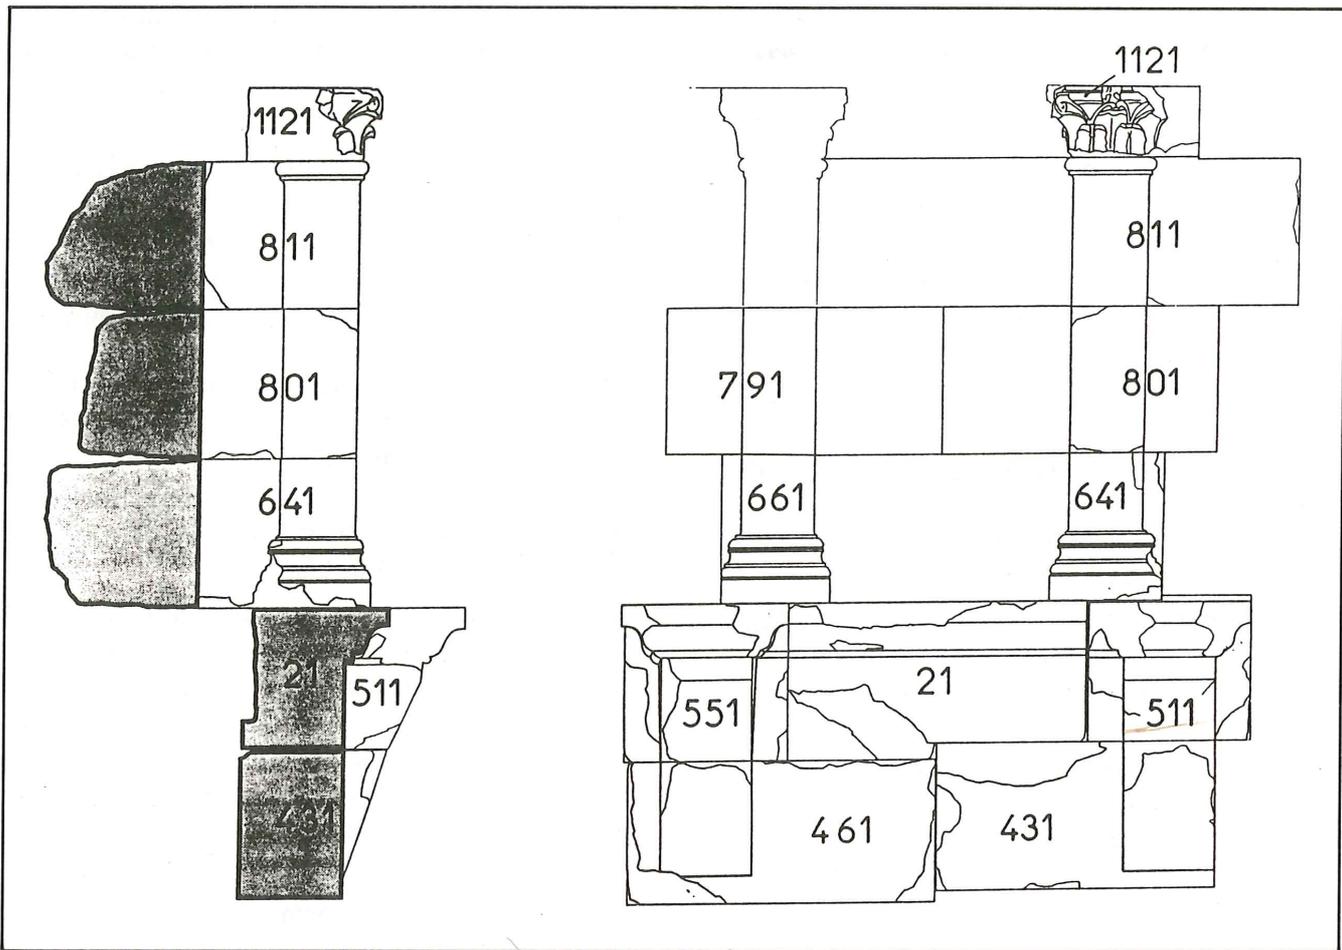
Fig. 5. Niche reconstituée avec blocs repositionnées. (Dessins Ch. Wagner).

Des lots de blocs purent être isolés par leurs matériaux, leurs formes caractéristiques (éléments constitutifs des quatre niches, par exemple), leurs dimensions. Grâce à des détails d'assemblage (différence de hauteur d'assise, décrochements, encastremements, largeurs...) comme du décor (différence de profil dans les moulures, sculpture inachevée ou d'une même "main",...) ces éléments purent être regroupés en lots cohérents plus importants (Fig. 5).

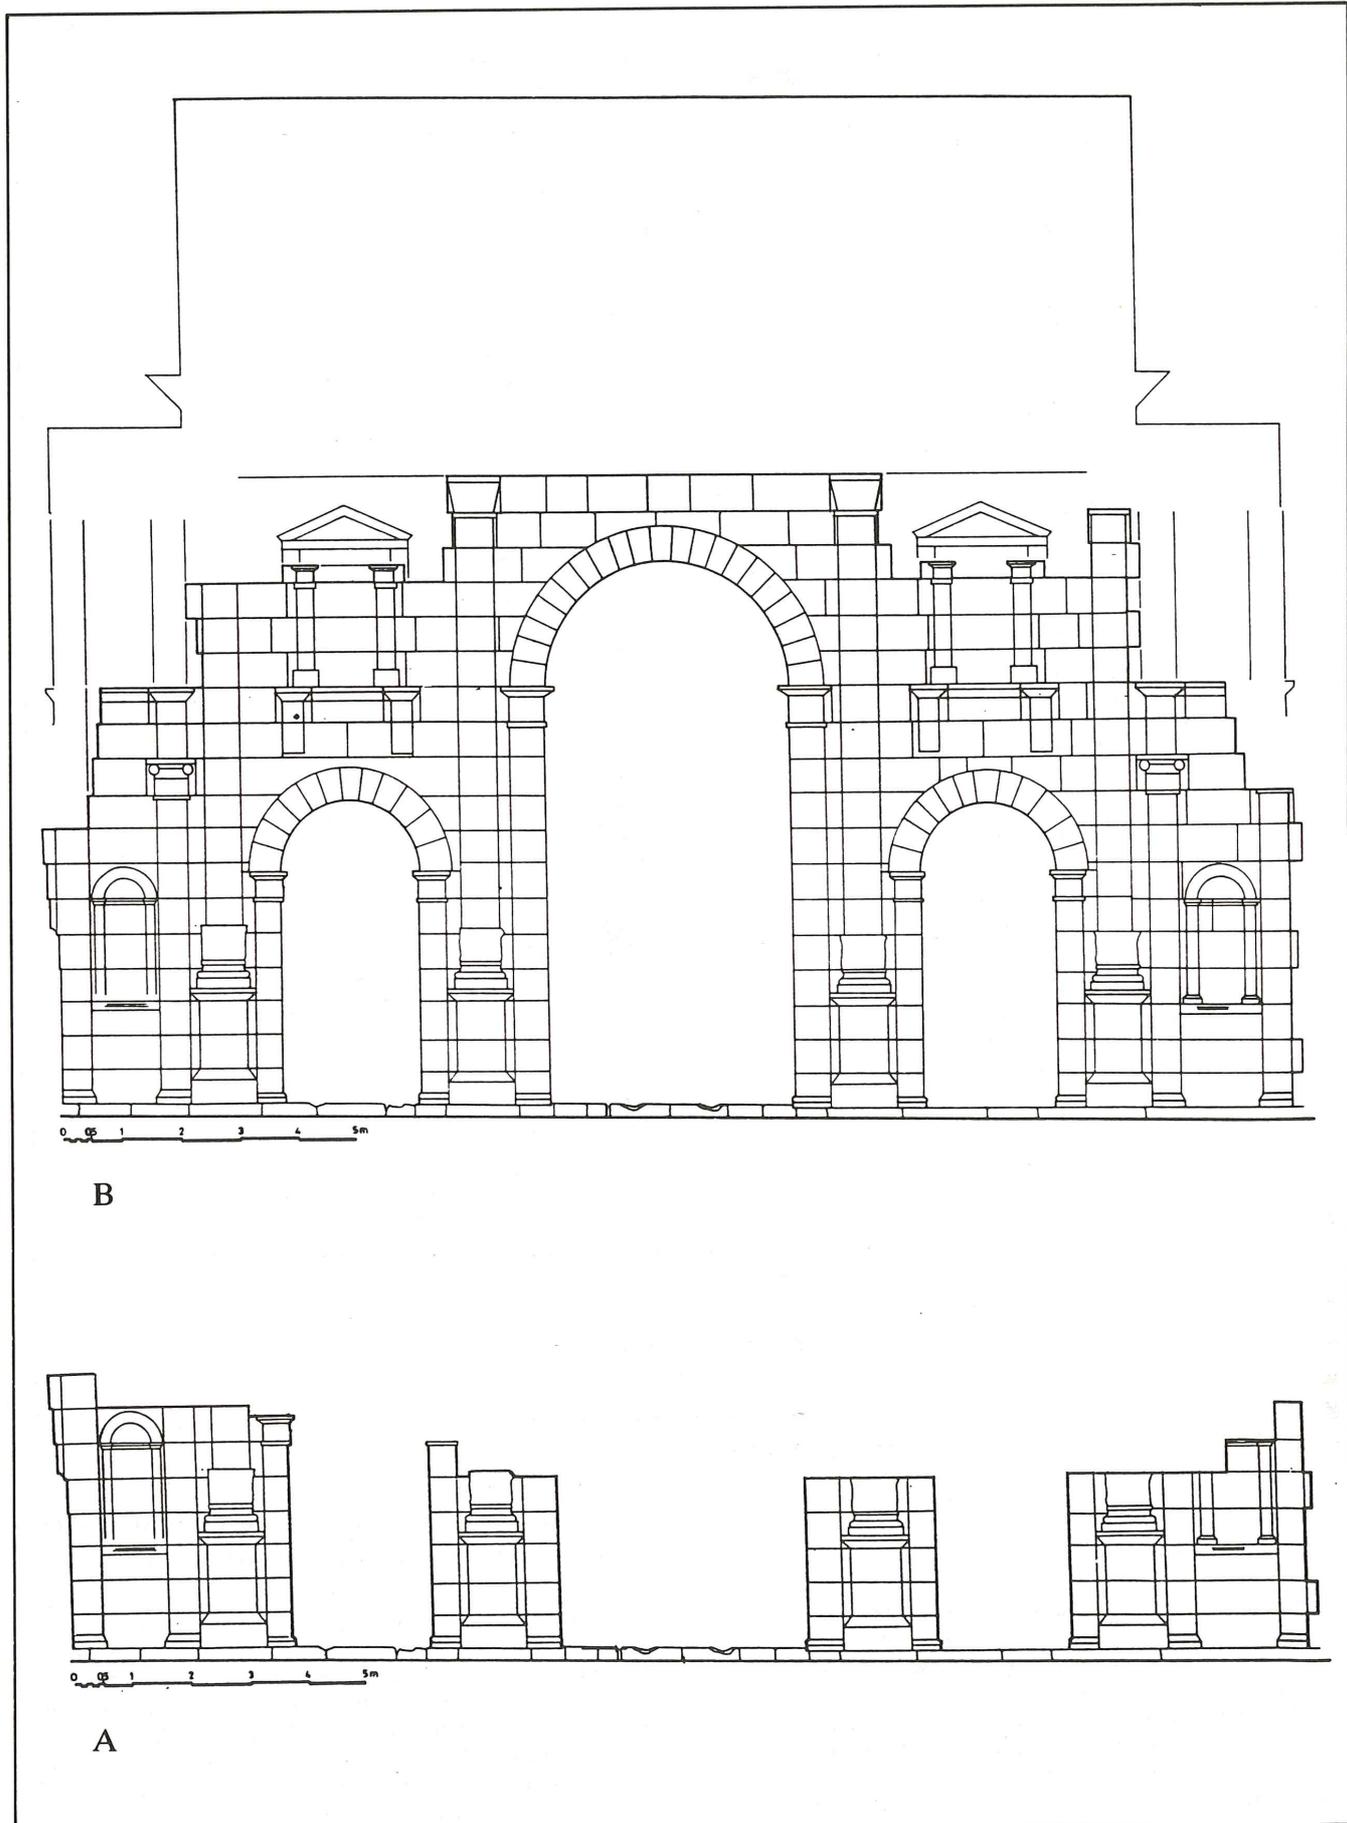
Fig. 6. Porte Sud, élévation sud. Structures *in situ* en 1988 (Fig. 5A) et restitution graphique (Fig. 5B). (Dessin Ch. Wagner).

Dès 1983 le relevé des vestiges *in situ* était effectué, le plan et les élévations principales dressés à l'échelle 1/20 (Fig. 6A et Pl. IA)¹¹.

Malgré ces incertitudes, une restitution graphique sûre du bâtiment, synthétisant l'ensemble des données, peut être proposée, au moins jusqu'à l'assise des chapiteaux des demi-colonnes. Tous les éléments essentiels de la structure comme du décor peuvent être re-positionnés très exactement, à leur emplacement d'origine pour la plupart (voir Fig. 6B).

l'édifice. La proportion des blocs conservés par rapport aux blocs manquants était élevé, particulièrement pour les blocs décorés, tout au moins jusqu'au niveau des chapiteaux des demi-colonnes (voir Fig. 6B et 7).

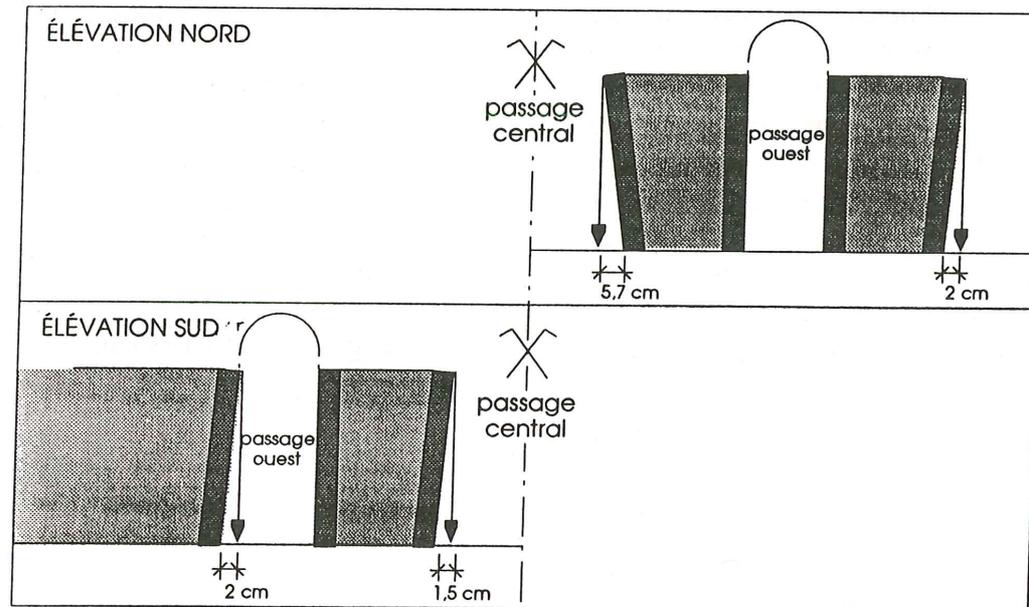
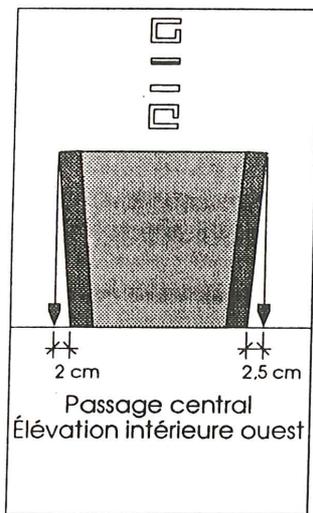
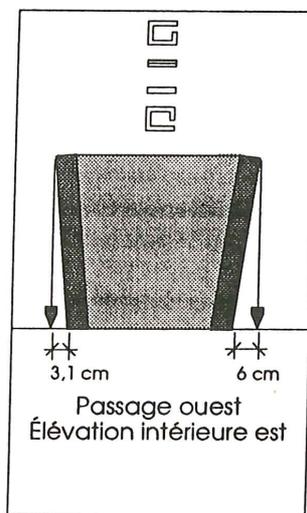
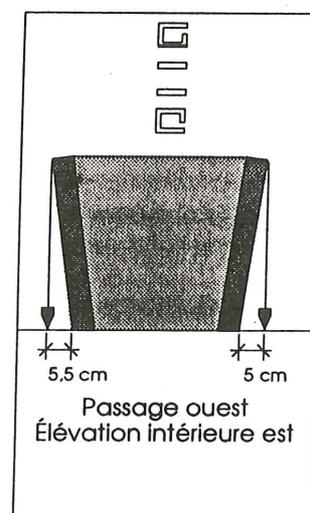
Fig. 8. Schémas indiquant les faux-aplomb relevés sur les pilastres d'angle de la moitié ouest de la Porte Sud.

A Jérash, l'examen des vestiges faisait apparaître une série importante de désordre dans les structures: dévers plus ou moins prononcés des murs (mais pouvant atteindre 23 cm sur une hauteur de 2,50 m), fissuration de nombreux blocs due aux poinçonnements et écrasement consécutifs au basculement et à la chute des parties hautes de l'édifice, dislocations diverses, parements calcinés... (voir Fig. 8).

SCHÉMAS INDICANT LES FAUX-APLOMB RELEVÉS SUR LES PILASTRES D'ANGLES DE LA MOITIÉ OUEST DE LA PORTE SUD

Après étude et enregistrement des divers désordres constatés (Fig. 8), les murs ont été démontés¹⁸ puis reconstruits en corrigeant les dévers partout où cela était nécessaire et possible. Les blocs cassés furent recollés avant d'être remis en place ou remplacés par des blocs neufs quand leur état l'exigeait.

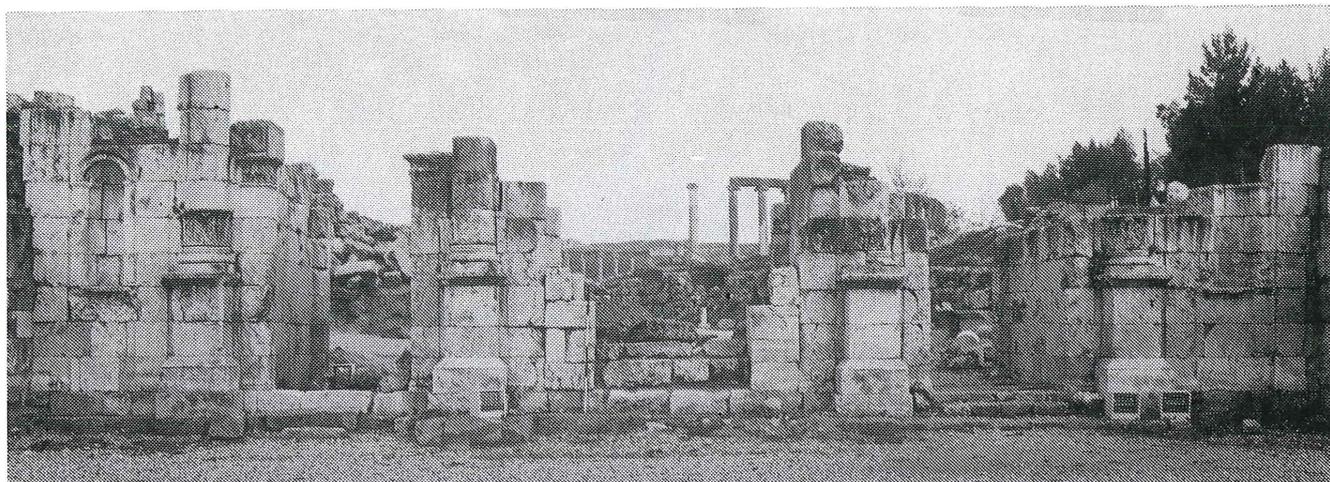
1. La Porte Sud en mars 1988. (Photo Service des Antiquités de Jordanie).

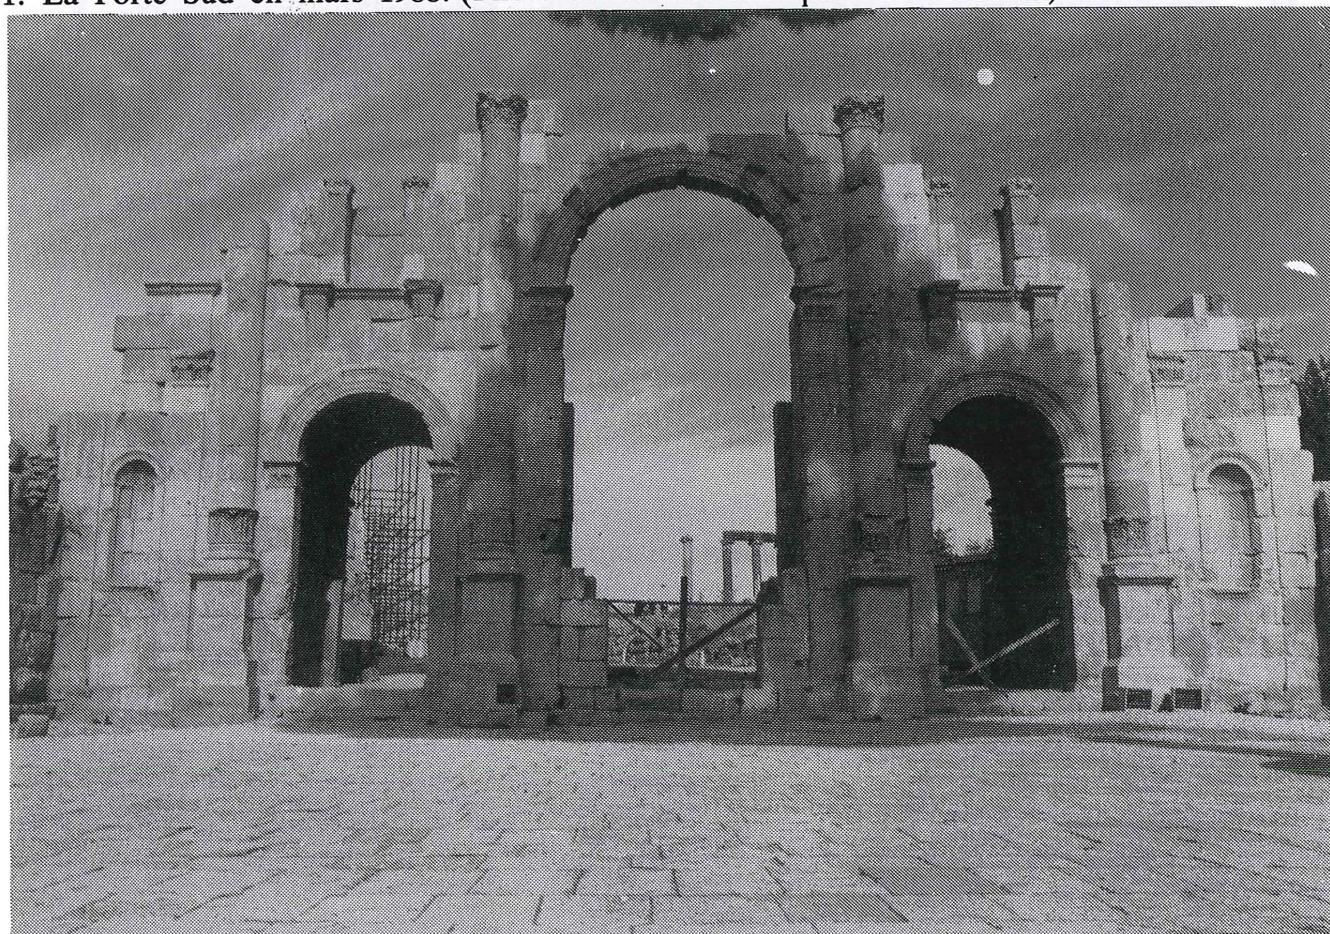
2. Etat en juin 1990. (photo J. Seigne).

maçon et une douzaine d'ouvriers (voir Pl. IV:1 et IV:2). C'est grâce à leur travail et à leur soin que le jeudi 28 juin 1990 Monsieur Abdel Karim Kabarity, Ministre du Tourisme et des Antiquités pouvait, en compagnie du Monsieur Denis Bauchard, Ambassadeur de France, du Docteur Ghazi Bisheh, Directeur de Service des Antiquités, et du Docteur Georges Tate, Directeur de l'I. F. A. P. Q., passer sous les arches restituées de l'arc élevé par les geraséniens 1980 ans plus tôt (Pl. V:1, V:2 et 1:2).

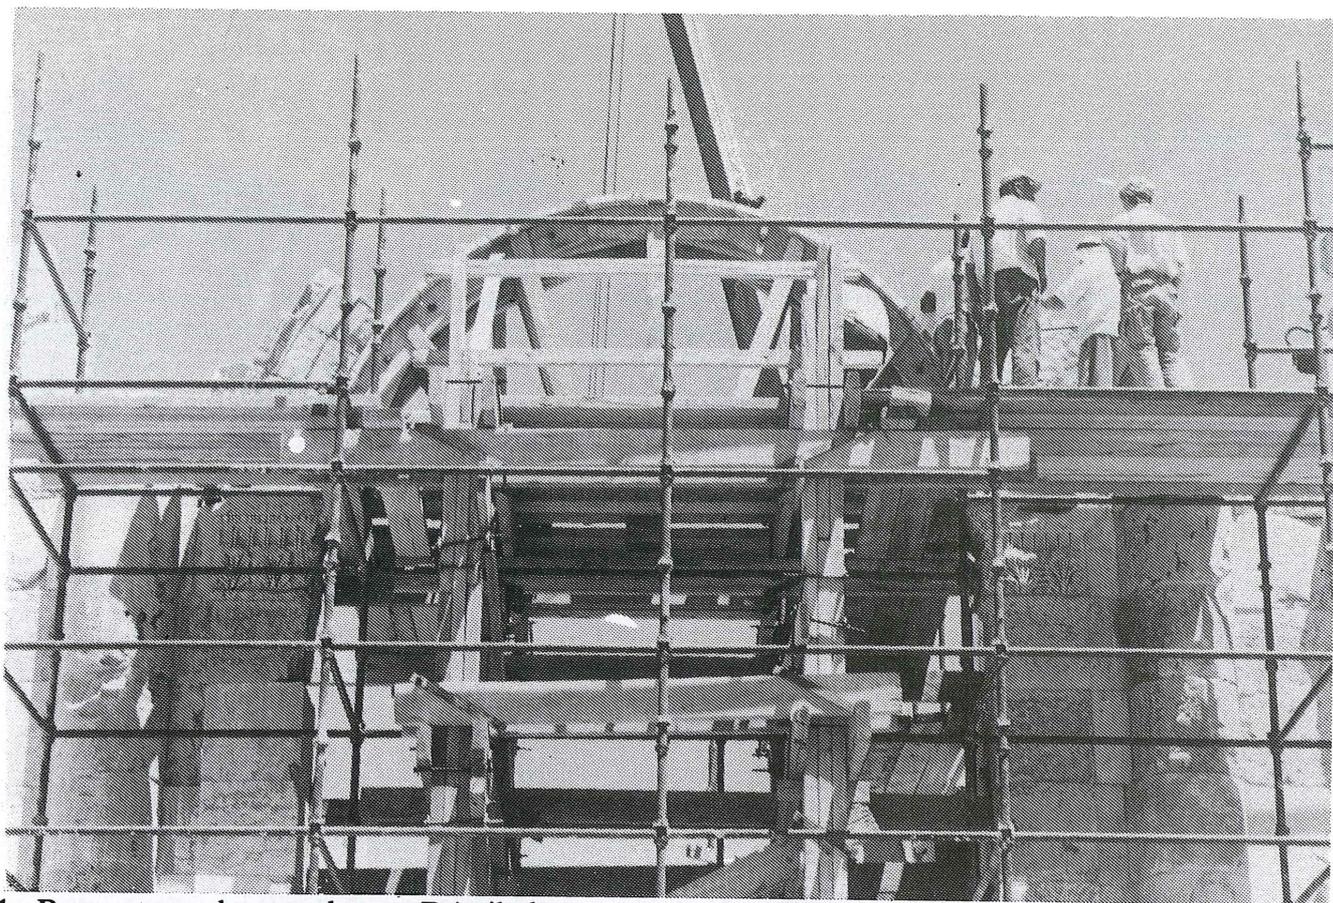
1. Remontage du grand arc. Détail des assemblages. (Photo J. Seigne).

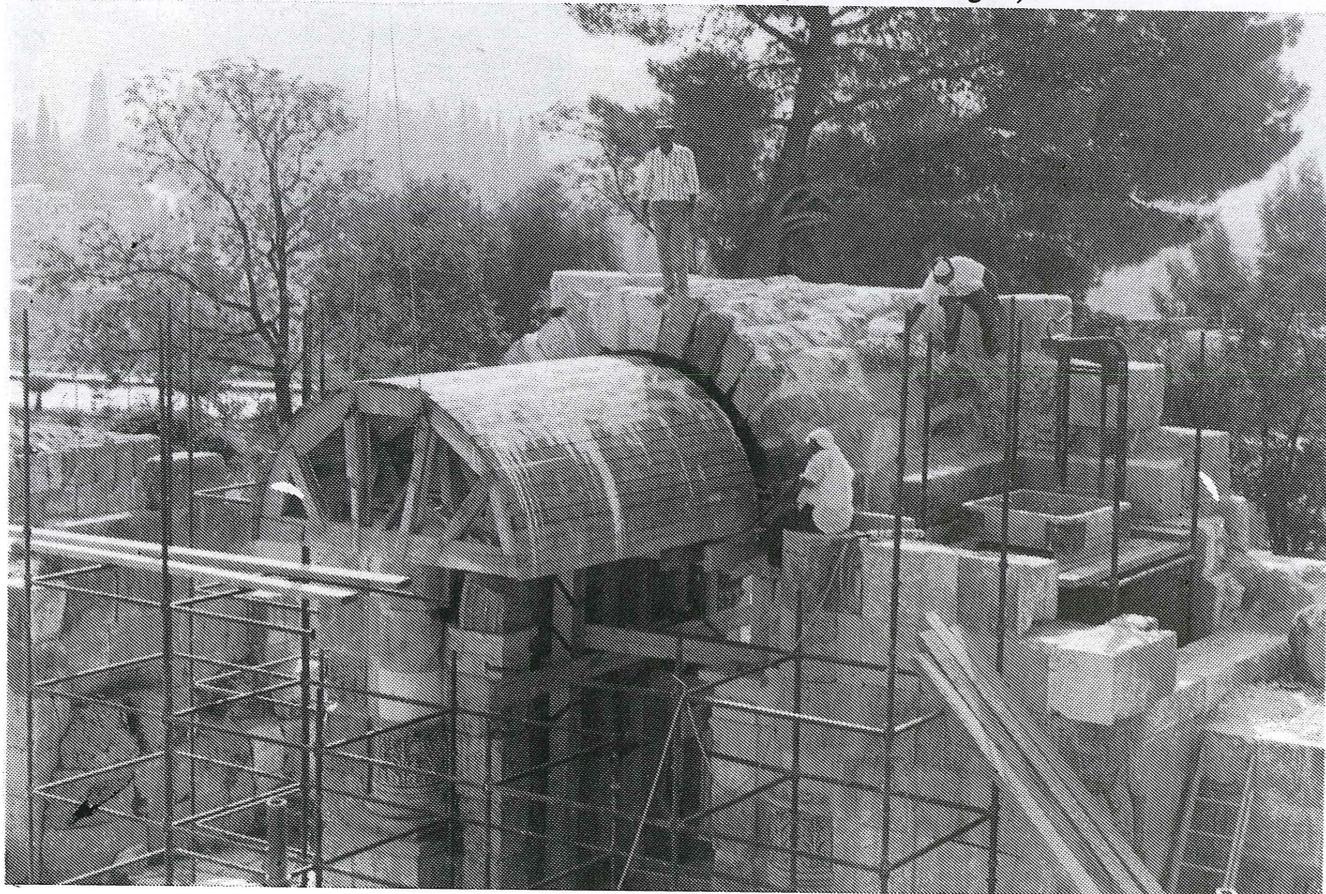
2. L'arc remonté sur le cintre. (Photo J. Seigne).

La mise en place des différents éléments, en particulier des arcs, nécessita la construction d'échafaudages et de cintres. Ces derniers devant être utilisés plusieurs fois (quatre fois pour les petits arcs, deux fois pour les berceaux), ils furent conçus en fonction de leur réutilisation et déplacés entiers grâce à la grue mise à notre disposition (voir Pl. II:2 et III: 2). Indépendants des échafaudages les

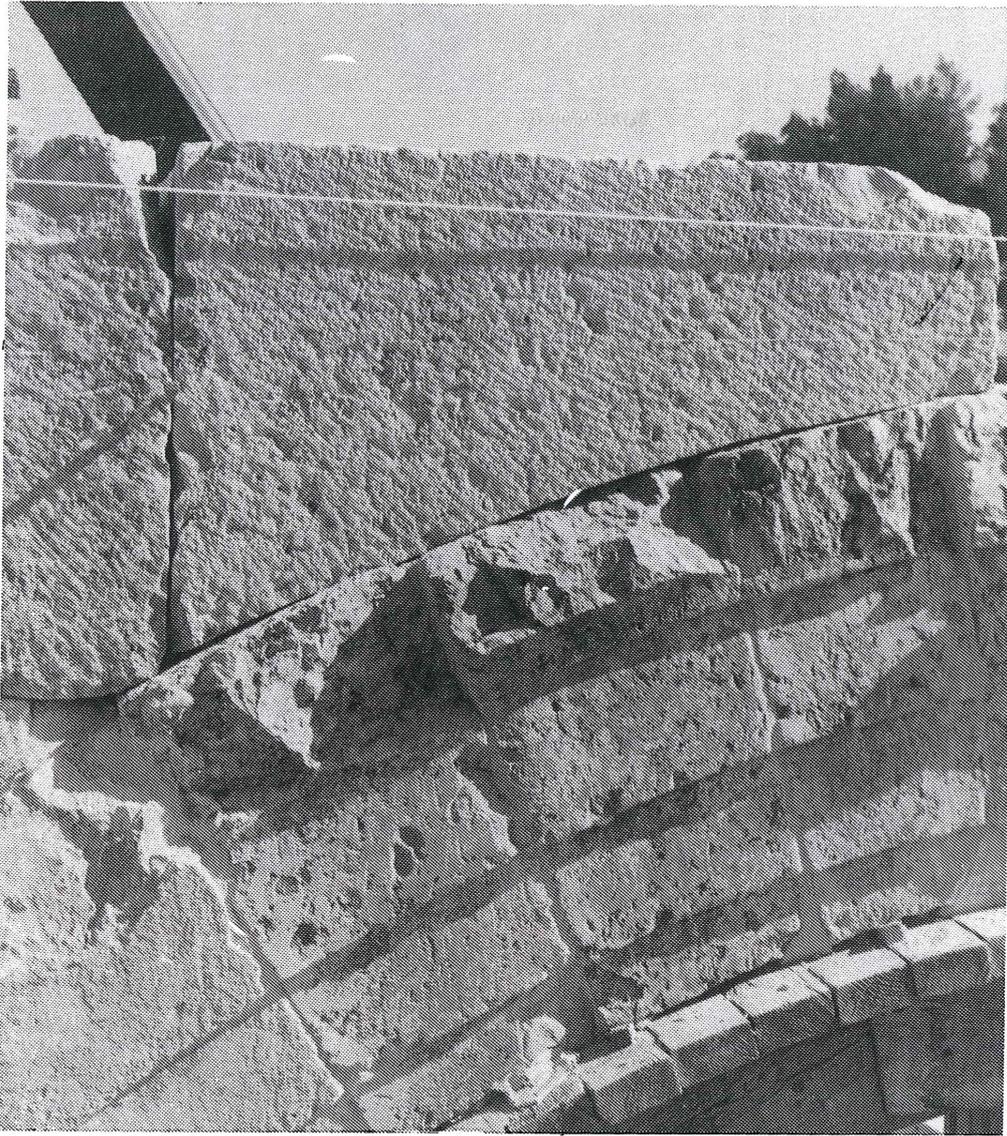
1. Travaux de reconstruction. Le cintre du grand arc. (Photo A. Goguel).

soutenant, ils étaient simplement posés à leur sommet. Une série de cales intermédiaires en bois, fixées tête-bêche, assuraient le positionnement précis des cintres. Le simple enlèvement des cales permit leur décoffrage une fois le travail achevé (Pl. II:2).

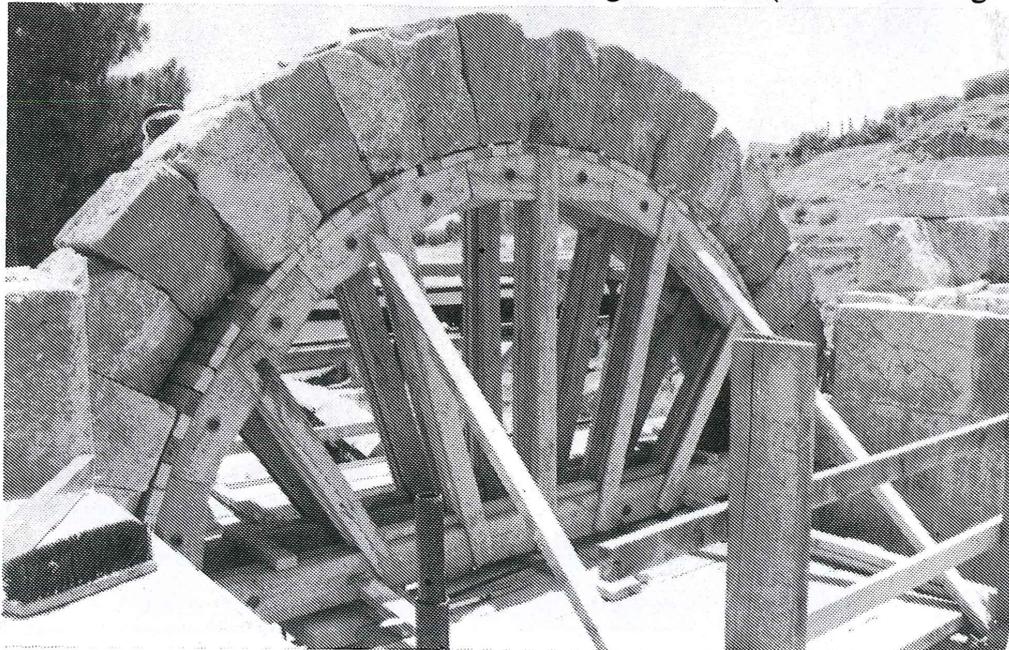
2. Décoffrage du berceau du passage occidental. (Photo A. Goguel).

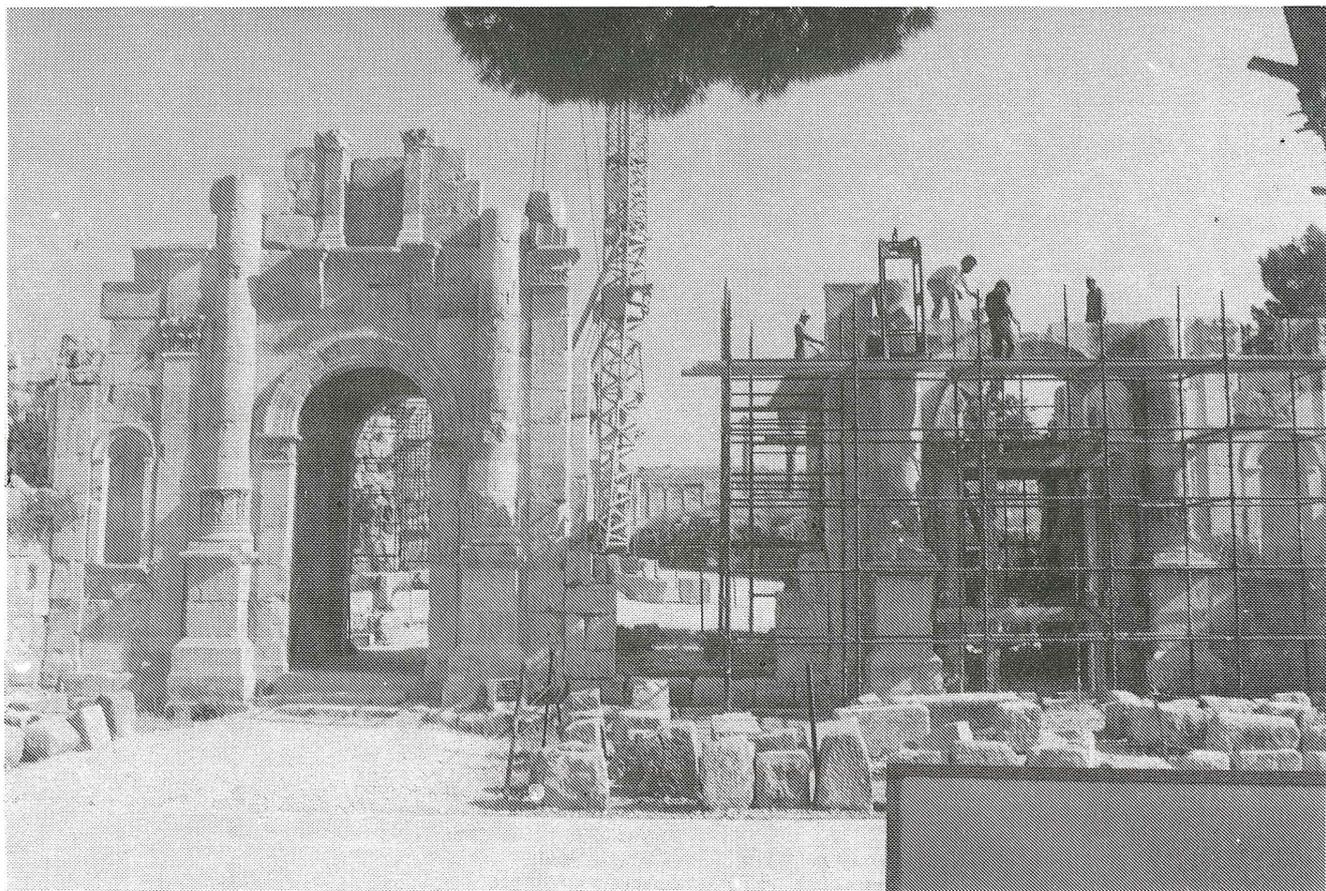
1. La Porte Sud en mars 1990 (Photo J. Seigne)

Les travaux se firent en alternance. Le remontage du pavillon et du passage occidental était achevé en juin 1989, celui du pavillon oriental et de son passage en mars 90 (Pl. V:1), l'arc de la baie principale en mai 1990.

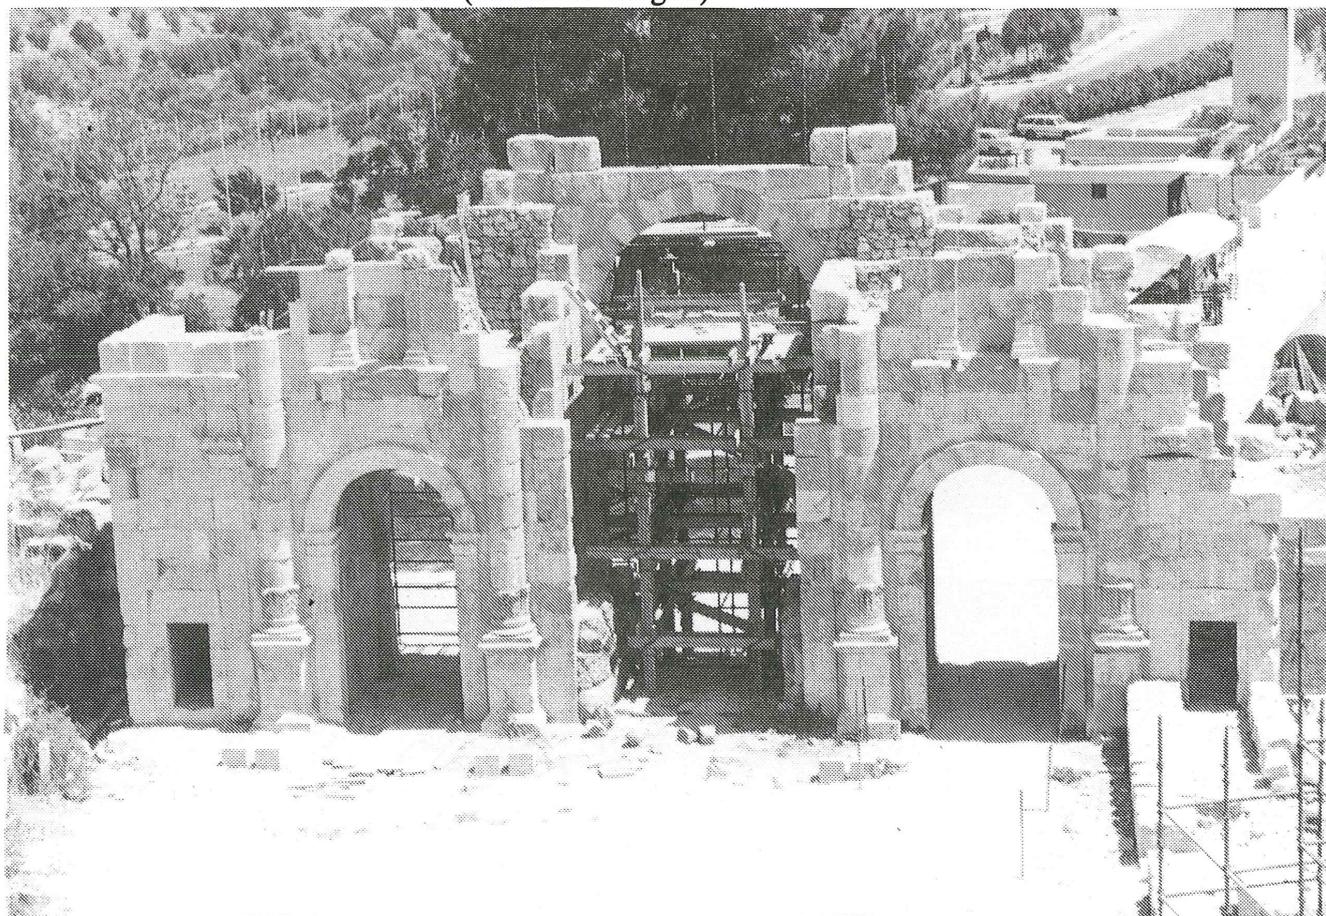
2. La Porte Sud en mai 1990. (Photo J. Seigne).
