# RAPPORT D'ACTIVITÉS À QUṢAYR 'AMRA

Ghazi Bisheh, Thierry Morin et Claude Vibert-Guigue.

## Introduction

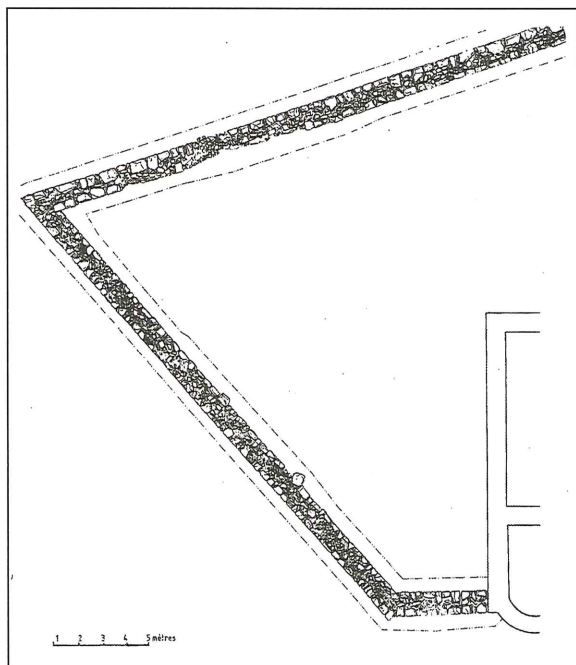
Outre sa forme en pointe, ce mur est caractérisé par une grande diversité de qualité, de grosseur et d'agencement des pierres. Contrairement aux murs avoisinants, il est arasé et conservé sur une seule assise (Figs. 3 à 5). Sa hauteur d'origine n'est pas connue (Fig. 6). Les photographies des premiers voyageurs indiquent qu'il n'était pas plus

2. Pierre à pierre du mur-éperon (relevé et dessin Th. Morin).

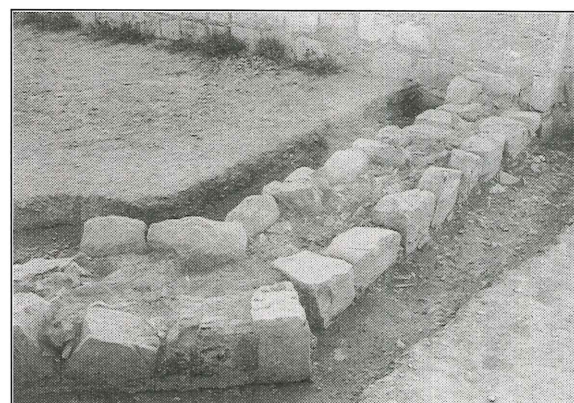
5. Suite du mur-éperon au contact des bains (cliché Th. Morin).

d - Segment sud, liaison entre le mur sud et les bains. Longueur = 4.05 m. Largeur = 1.01m à l'ouest et 0.96m à l'est. Construit en dernier, il s'appuie sur le mur ouest des bains et clôt ainsi la cour (Fig. 10). Il est uniquement en calcaire et de moins bonne exécution que le reste du mur-éperon. Son mortier est peu résist-

ant, pulvérulent et gris cendré, alors qu'ailleurs il est gris clair et plus robuste. Deux niveaux de sol apparaissent au contact du mur ouest des bains. Une semelle de mortier lissé (à moins 0.39m et 0.53 m) est liée à la construction de l'édifice, alors que plus haut (à moins 0.31m), on retrouve la limite inférieure des enduits du mur-éperon (Fig. 11). La tranchée de ce mur entaille la semelle des bains. L'écart de niveau et l'absence de toute liaison de maçonnerie confirme

l'existence d'un mur-éperon postérieur au bain.

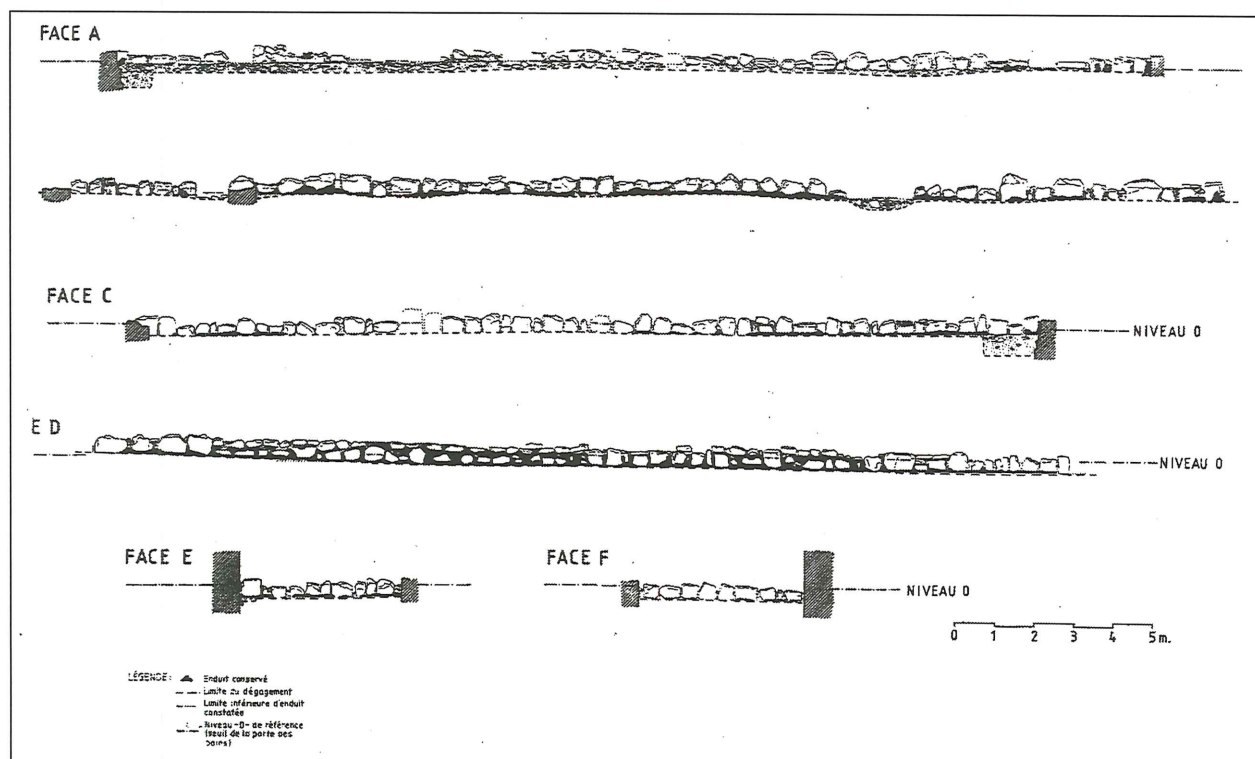
6. Parement des trois parties du mur-éperon (relevé et dessin Th. Morin).

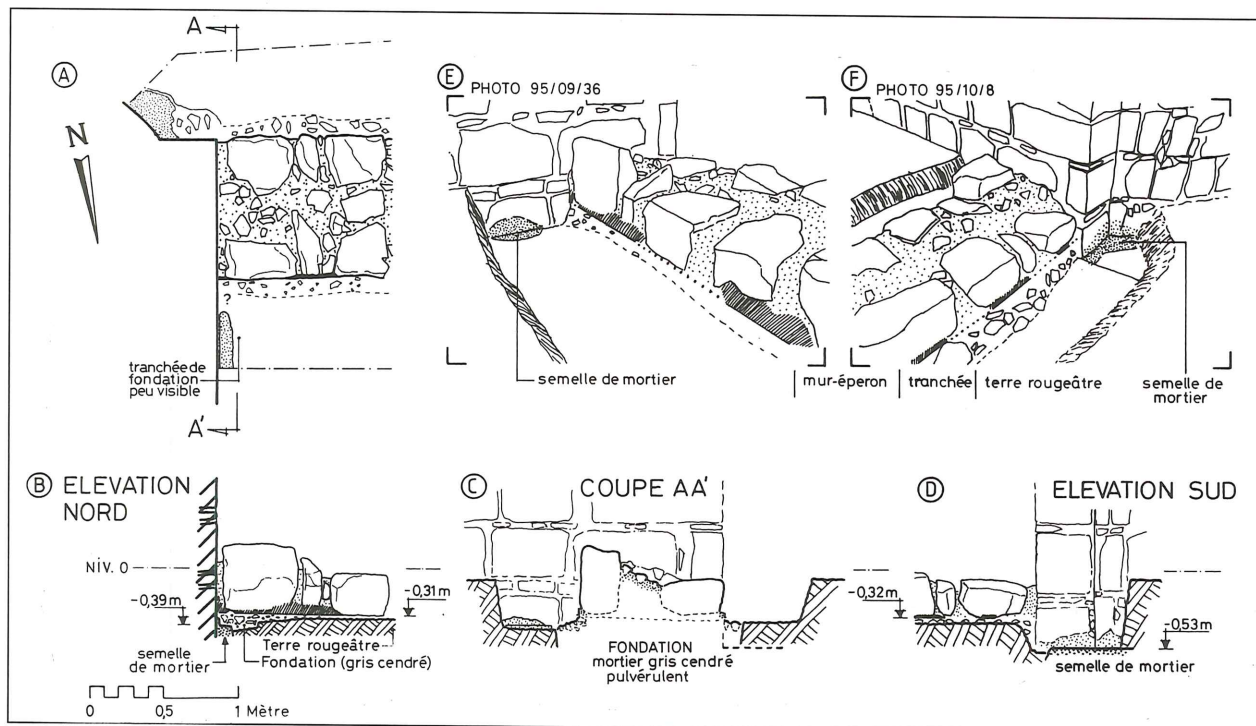
11. Schémas et vues d'après photos (E et F) montrant en plan (A), en coupe / élévation (B, C et D) le contact du mur-éperon avec la paroi ouest des bains (documents Th. Morin).

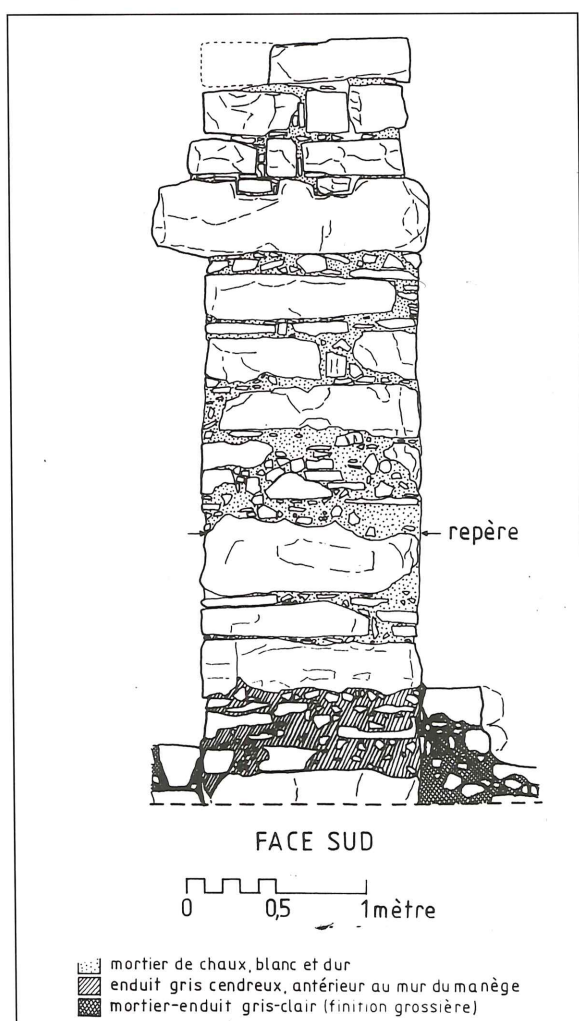
Le pilier nord a 13 assises (Fig.13). Le mortier de pose est blanc et dur en surface. La partie inférieure du pilier est recouverte

13. Élévation sud du pilier nord de la sâqiyya (dessin Th. Morin).

d'un mortier cendreux gris foncé dont on retrouve des traces jusqu'au niveau plus 1.21m. Cet enduit s'intercale entre le pilier et le muret circulaire. Ce mortier gris existe aussi sur le pilier sud, coincé dans la maçonnerie dans les mêmes conditions. Sur la face sud du pilier nord se détache un bloc faisant 1.60 m de long et 0.40 m de haut. Ce bloc dépasse de 0.30 m du parement ouest du pilier et de quelques centimètres du côté est. Deux petites cavités bouchées existent sur le parement sud (plus 3.43 m). Elles sont creusées sur la partie supérieure du bloc et font 22 cm à la base, 8 cm de haut et au minimum 26 cm de profondeur. Ces cavités sont comblées par une pierre principale calée par du mortier et de petits éclats de pierre. Trois assises supplémentaires reposent au-dessus de ce bloc (78 cm de haut). Leur agencement est moins régulier que celui des assises inférieures.

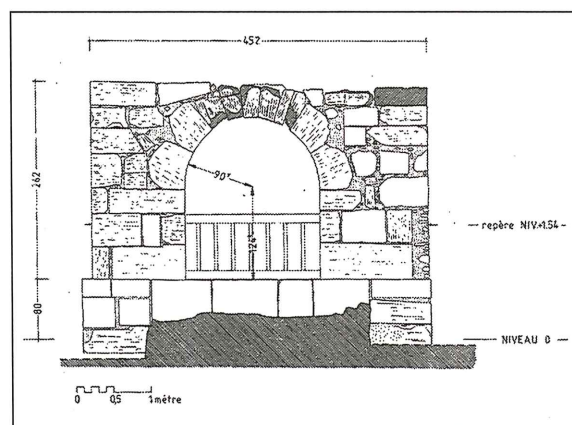
20. Élévation ouest du massif construit autour du puits (relevé et dessin Th. Morin).

L'élévation ouest a été dessinée au 1/20ème (Fig. 20). Une partie de l'arc ouest du puits a été démontée pour des raisons de sécurité.<sup>7</sup> Les cinq claveaux de l'arc étaient fortement endommagés et pouvaient s'effondrer à tout moment (Fig. 21). Il a été jugé préférable de changer ces blocs abîmés
