إمحيطف سليمان
دائرة الآثار العامة

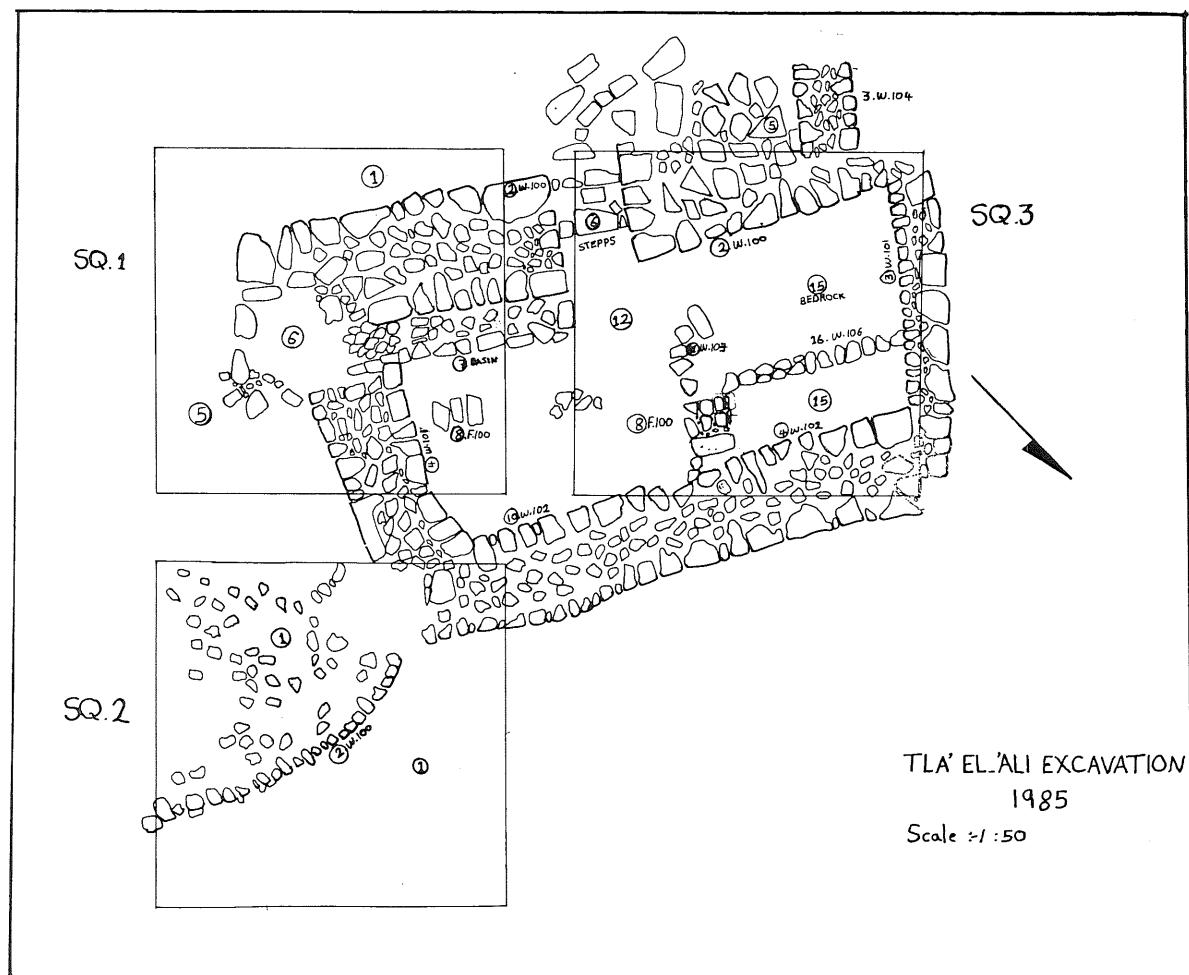
مخطط رقم (١)

رقم ٢ حيث يوجد جدار رفيع مكون من صف واحد وثلاثة مداميك من الحجارة المتوسطة الحجم ويمتد من الزاوية الجنوبية الشرقية الى الزاوية الشمالية الغربية من المربع، وطول الجدار ٧٠ م وعرضه ٣٠ - ٣٥ سم. ويبدو أن هذا الجدار قد بني من أجل عمل تسوية لأرضية القبو بسبب ميلان الصخر الطبيعي . Bedrock

والقبو المذكور يمتد في الربعين رقم ١ و ٢ وفي الزاوية الشمالية الغربية من المربع

الكسي القاسي شبه المشدبة وغير المشدبة. أما داخل الجدران فكان محسواً بحجارة صغيرة وطين. ويبدو أن الحجارة المشدبة المستعملة في بناء القبو كانت أصلًا في بناء روماني أو بيزنطي في الموقع ثم انتزعت وأعيد إستعمالها في بناء القبو، ويستدل على ذلك من بقايا الأقواس المبنية من حجارة مشدبة تماماً موجودة في المقطع الجنوبي لموقع الحفرية جنوبى مبني القبو المكتشف.

ويبدو أن القبو المذكور كان أصلًا الطابق الأرضي لمبنى كبير يقع فوق القبو من الجهة الغربية حيث ظهرت أرضية مبلطة وجدارين حجرين في الجهة الغربية فوق القبو ويمتدان تحت الشارع العام.
