حولية دائرة الآثار العامة

١٩٧٣

منجزات دائرة الآثار العامة سنة ١٩٧٣

منجزات دائرة الآثار العامة

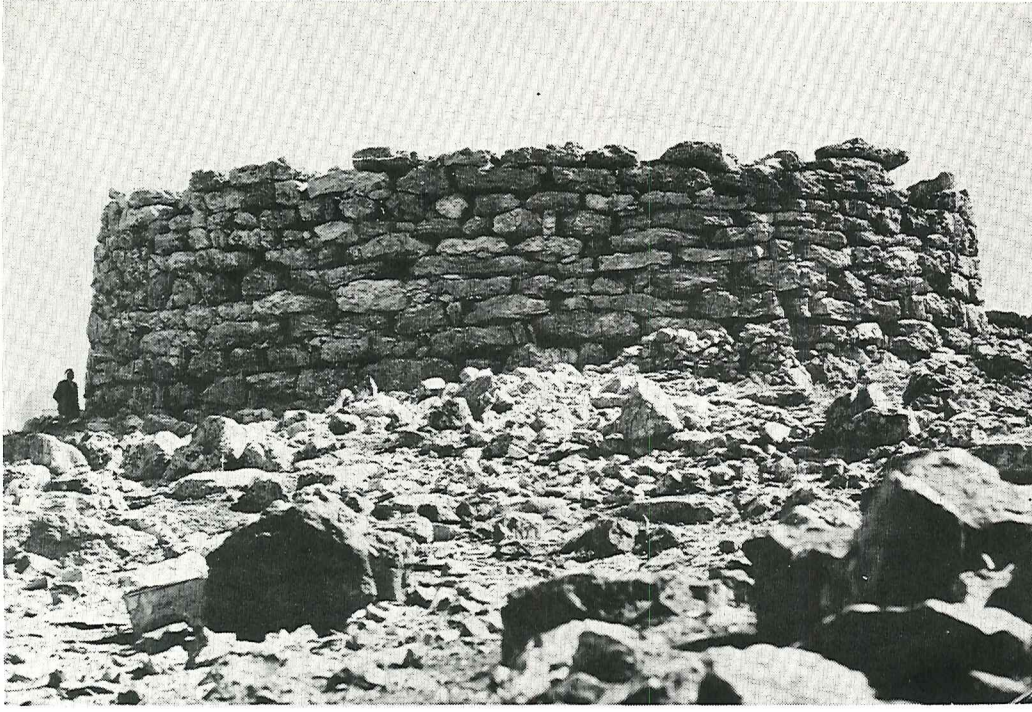
برج الملقوف (عمان) قبل اجراء الترميمات

ب - برج الملفوف : لقد جرت حفريات اثرية في هذا البرج في سنة ١٩٦٩ باشراف الدكتور روجر بوراس (Roger Borrás) (١) وقد قامت الدائرة بتنظيف الموقع وكان القصد

تجميله وجعل زيارته سهلة بالنسبة للزوار واستغلاله كموقع سياحي ممكن الوصول اليه بمدينة عمان وقد اتبع في تجميله نفس اسلوب البناء القديم وعملت الجدران الخارجية على نفس الطراز وبنفس الحجارة وكذلك عملت سلاسل حجرية بنفس الطريقة (لوحة رقم ٢) وهو يمثل نموذج لعديد من الابراج التي كانت محيطة بمدينة عمان . وسيتم اكمال الحفريات في البرج نفسه خلال سنة ١٩٧٤ .

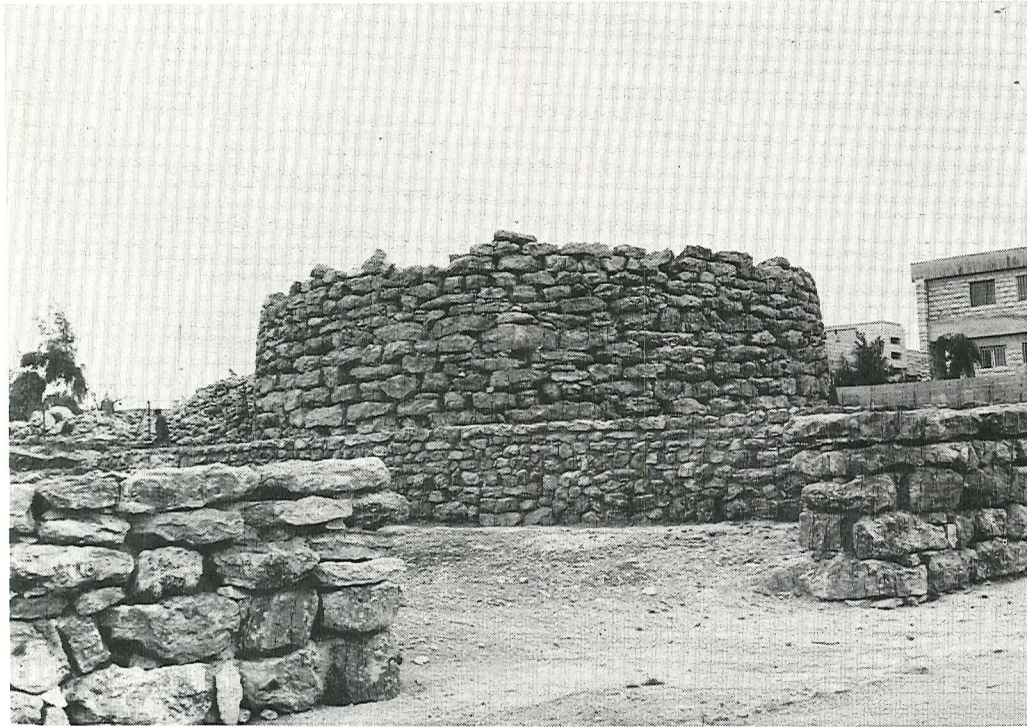
برج الملقوف (عمان) بعد التنظيفات والترميم

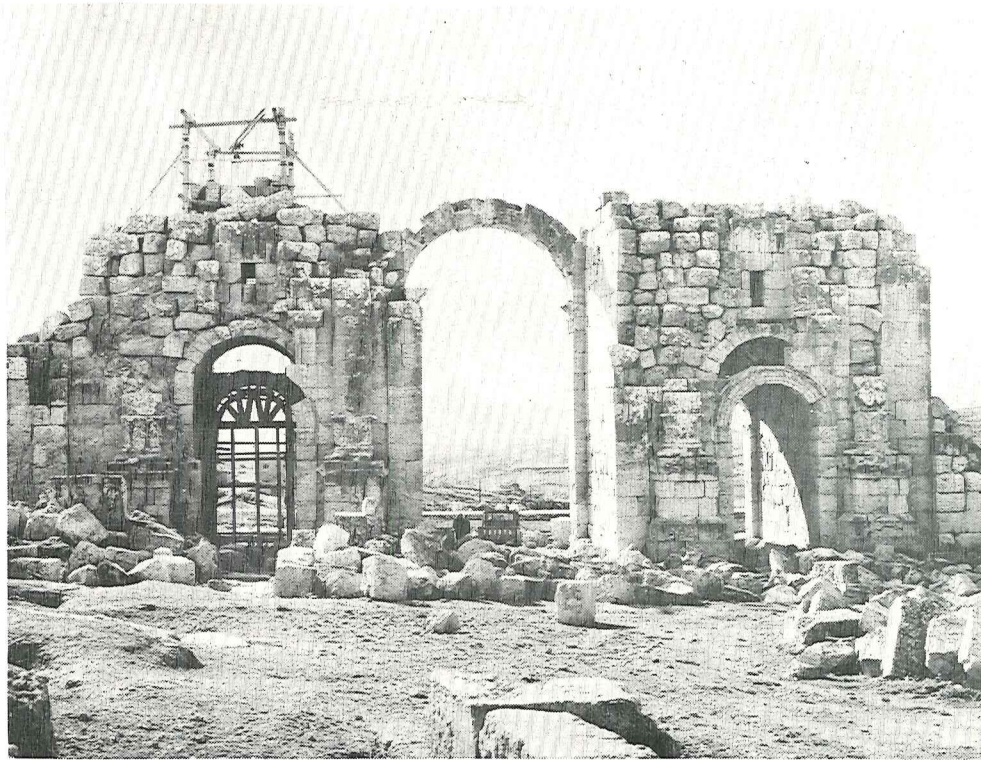
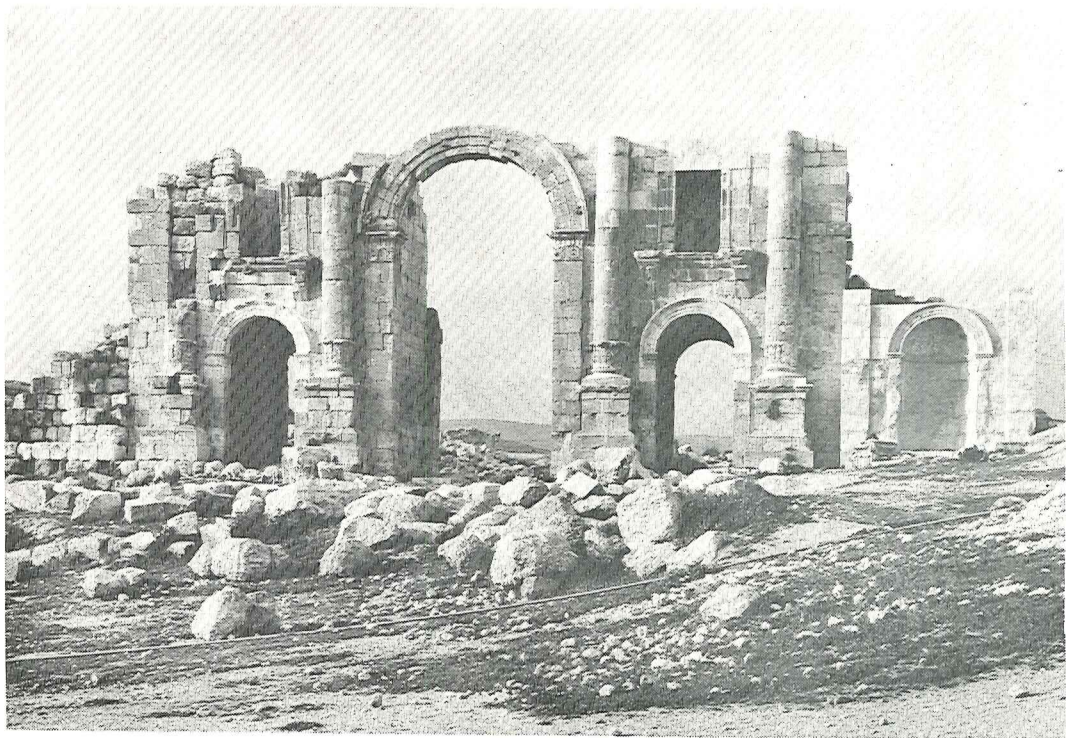
الواجهة الجنوبية للمدرج الجنوبي بجرش

أ - بوابة عمان (قوس النصر) لقد اكمل ترميم واجهة هذا الاثر من الجهة الشمالية جميعها وكذلك الواجهة

الجنوبية وانتهى العمل من الجانب
الشرقي ولم يبق من الواجهة الجنوبية
سوى الجزء الغربي (لوحة رقم ٣) .

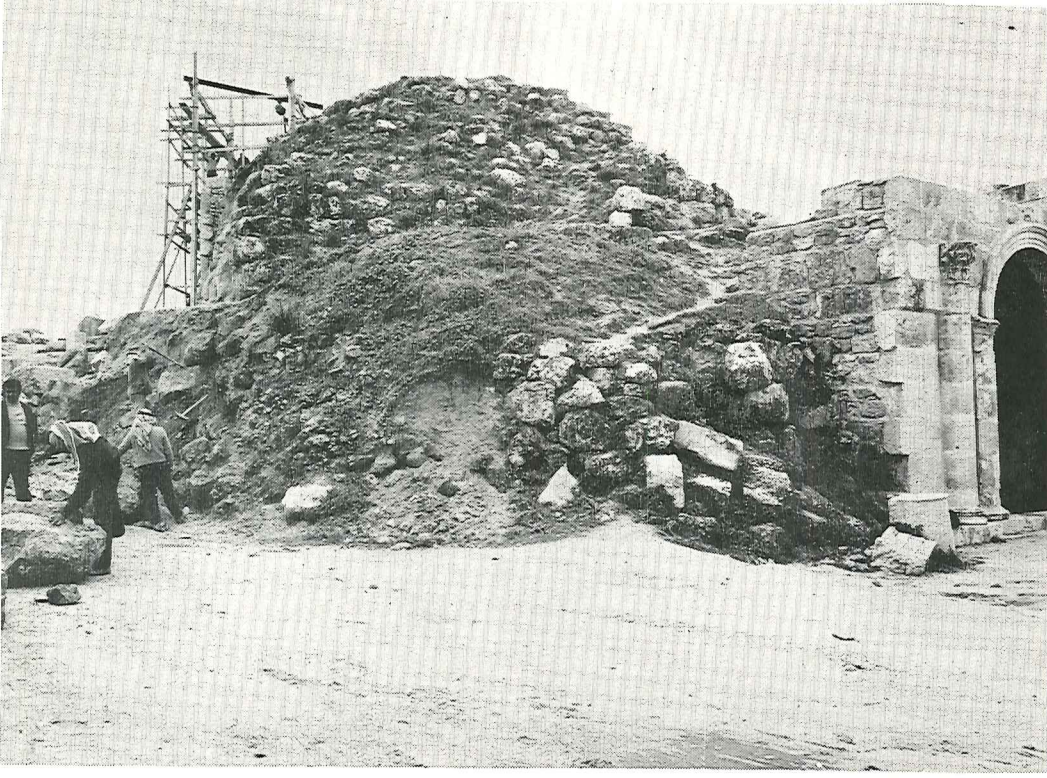
المدراج الجنوبي بجرش - الكشف عن الجدار الخلفي للمدراج

ب - المدرج الجنوبي : لقد بوشر في تنظيف
المدخل الخلفية للمرحلة العلوية من
المدرج وتم دعم الجدران الجانبية لها
وترميم الاسقف لامكانية اعادة المقاعد
العلوية المفقودة (لوحة رقم ٤)
وكذلك تم كشف حول المدرج من
الخلف بعرض ٣ - ٤ امتار لسهولة
الوصول الى هذه المداخل وسيتم
العمل خلال السنتين القادمتين .
