# حولية دائرة الآثار العامة

# منجزات دائرة الآثار العامة

سنة ١٩٧٣

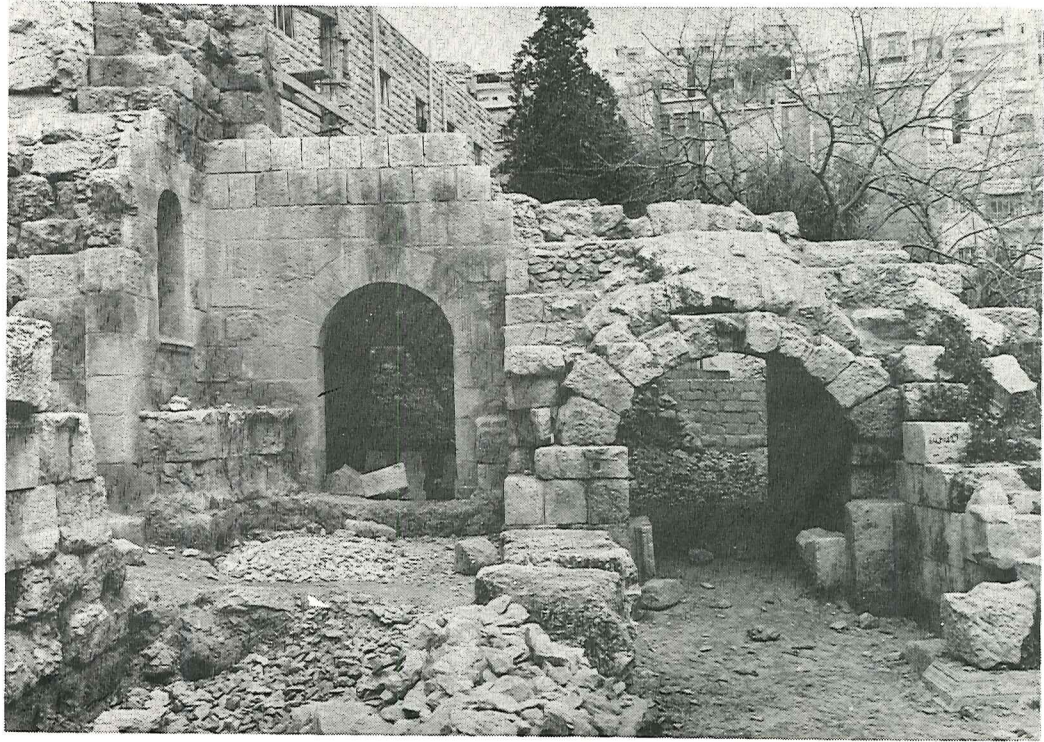
أ - المدرج الصغير ( الاوديون ) الاقواس الجنوبية - عمان

أ - المدرج الصغير ( الاوديون ) بعد انتهاء الترميم في المدرج الكبير وكذلك ساحة الفورم اتجهت النية لدعم وترميم المدرج الصغير المسمى ( الاوديون ) والذي كان يعتقد انه كان مغطى بالسابق ( هذه النظرية تحتاج الى دراسة واثبات ) . فقامت الدائرة بترميم القوس في الجهة الجنوبية ( لوحة رقم ١ - أ ) وكذلك دعم موقع المسرح وخلف المدرج وكذلك الاقواس في الجهة الشمالية من الجدار المحيط بها والذي كان محاذي السيل ورفعت عدة مداميك وكذلك تم دعم القوس الرئيسي مع اجراء تنظيفات داخلية ( لوحة ١ - ب ) .

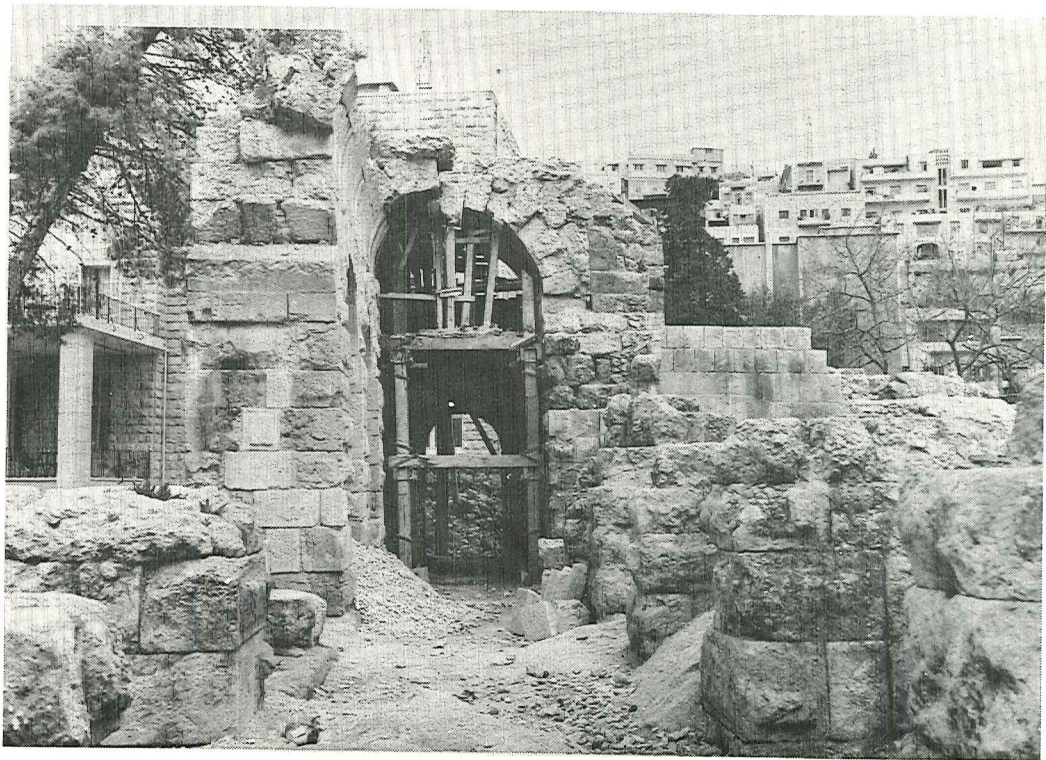
ب - المدرج الصغير ( الاوديون ) القوس الرئيسي خلف المسرح - عمان

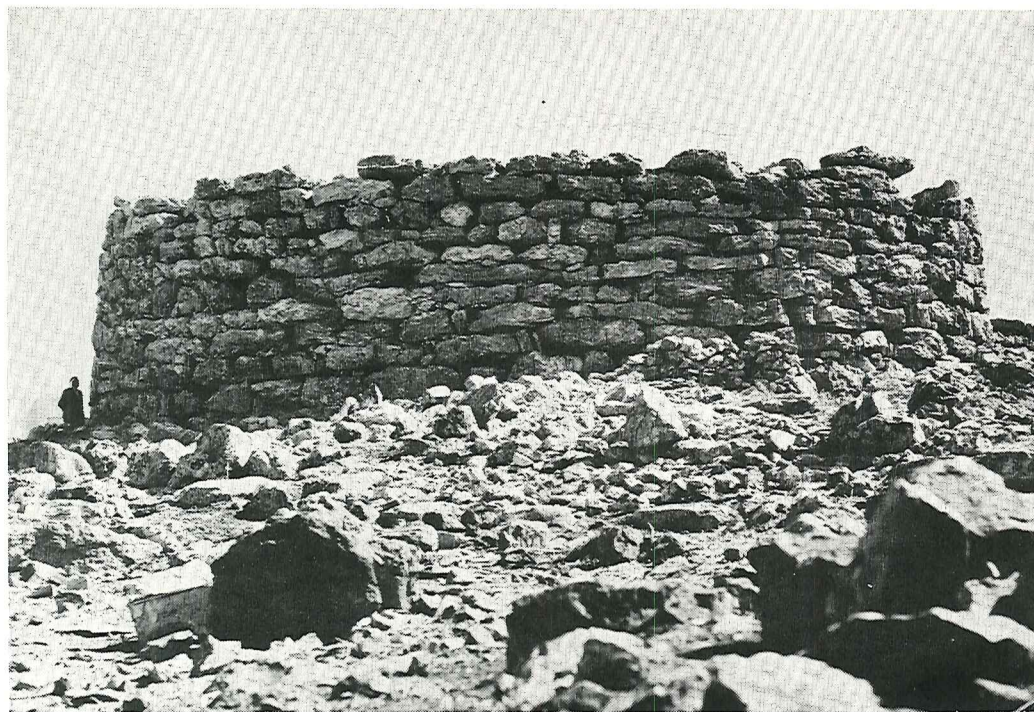
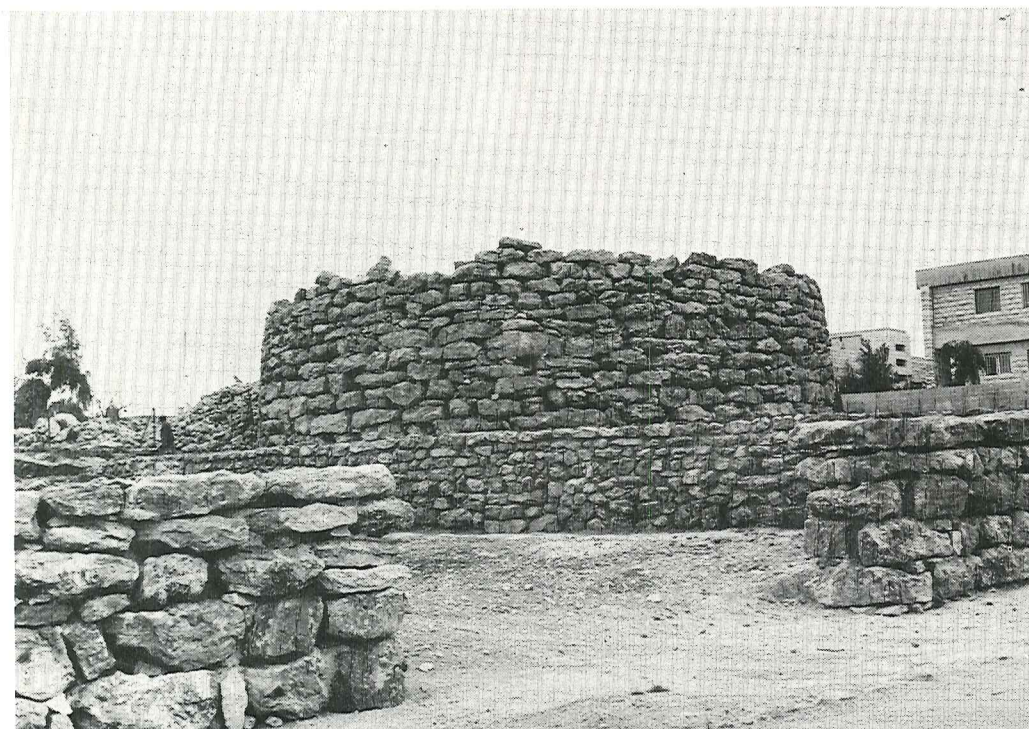
برج الملقوف ( عمان ) قبل اجراء الترميمات

برج الملقوف ( عمان ) بعد التنظيفات والترميم

ب - برج الملفوف : لقد جرت حفريات اثرية في هذا البرج في سنة ١٩٦٩ باشراف الدكتور روجر بوراس ( Roger Borrás ) ( ١ ) وقد قامت الدائرة بتنظيف الموقع وكان القصد

تجميله وجعل زيارته سهلة بالنسبة للزوار واستغلاله كموقع سياحي ممكن الوصول اليه بمدينة عمان وقد اتبع في تجميله نفس اسلوب البناء القديم وعملت الجدران الخارجية على نفس الطراز وبنفس الحجارة وكذلك عملت سلاسل حجرية بنفس الطريقة ( لوحة رقم ٢ ) وهو يمثل نموذج لعديد من الابراج التي كانت محيطة بمدينة عمان . وسيتم اكمال الحفريات في البرج نفسه خلال سنة ١٩٧٤ .

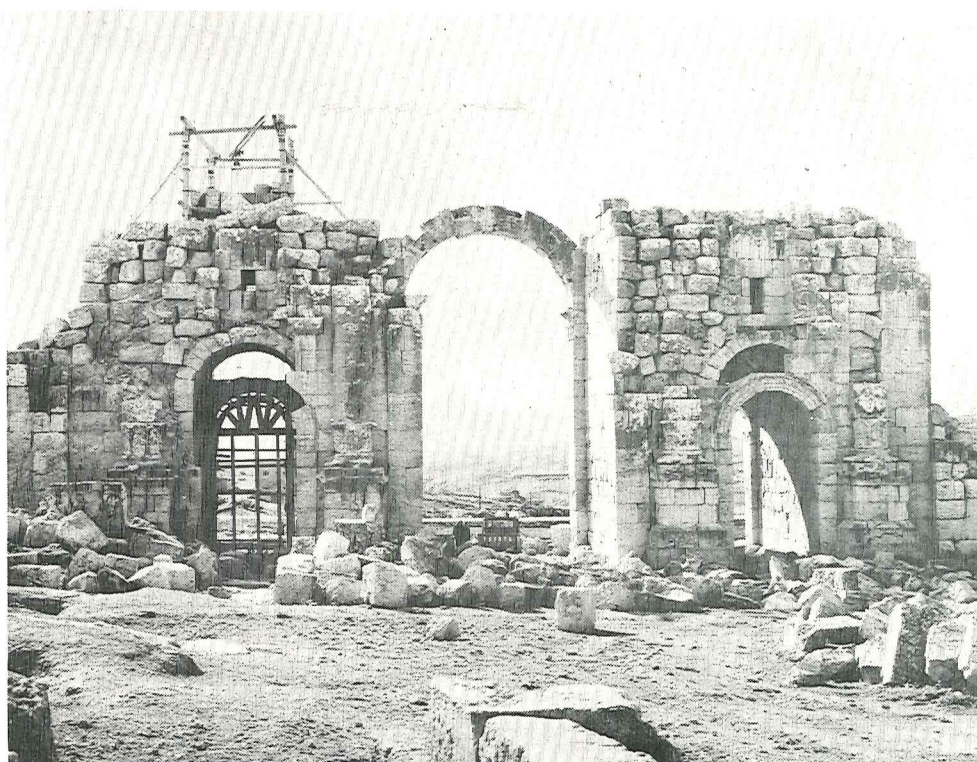
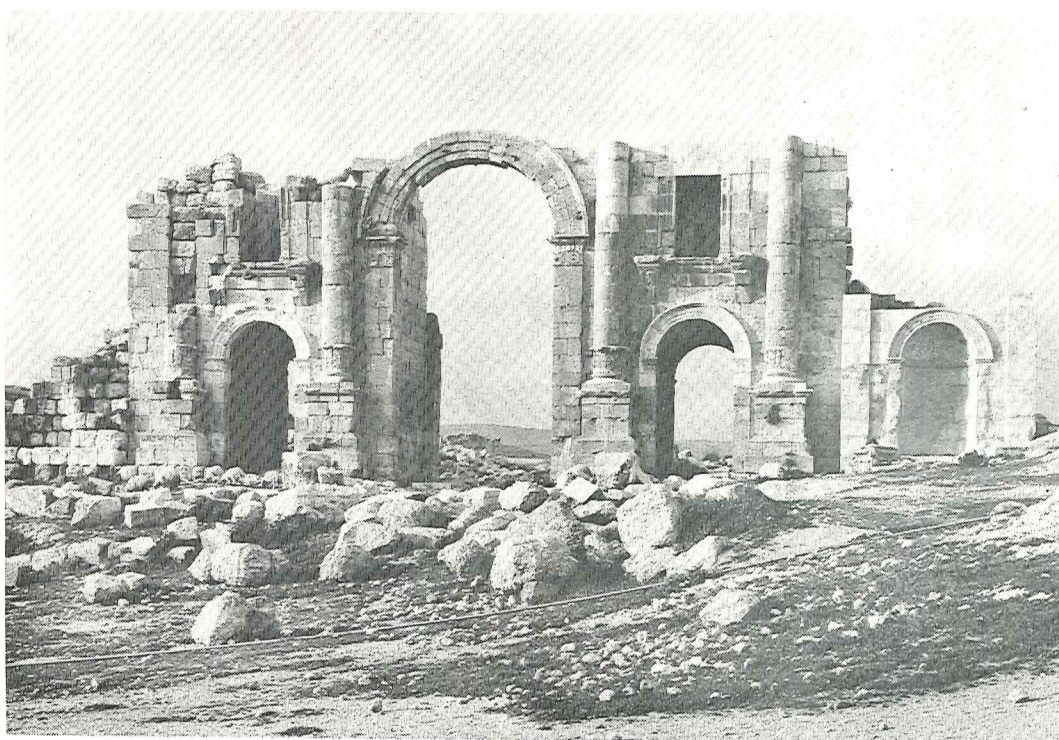
الواجهة الجنوبية للمدرج الجنوبي بجرش

أ - بوابة عمان ( قوس النصر ) لقد اكمل ترميم واجهة هذا الاثر من الجهة الشمالية جميعها وكذلك الواجهة

الجنوبية وانتهى العمل من الجانب  
الشرقي ولم يبق من الواجهة الجنوبية  
سوى الجزء الغربي ( لوحة رقم ٣ ) .

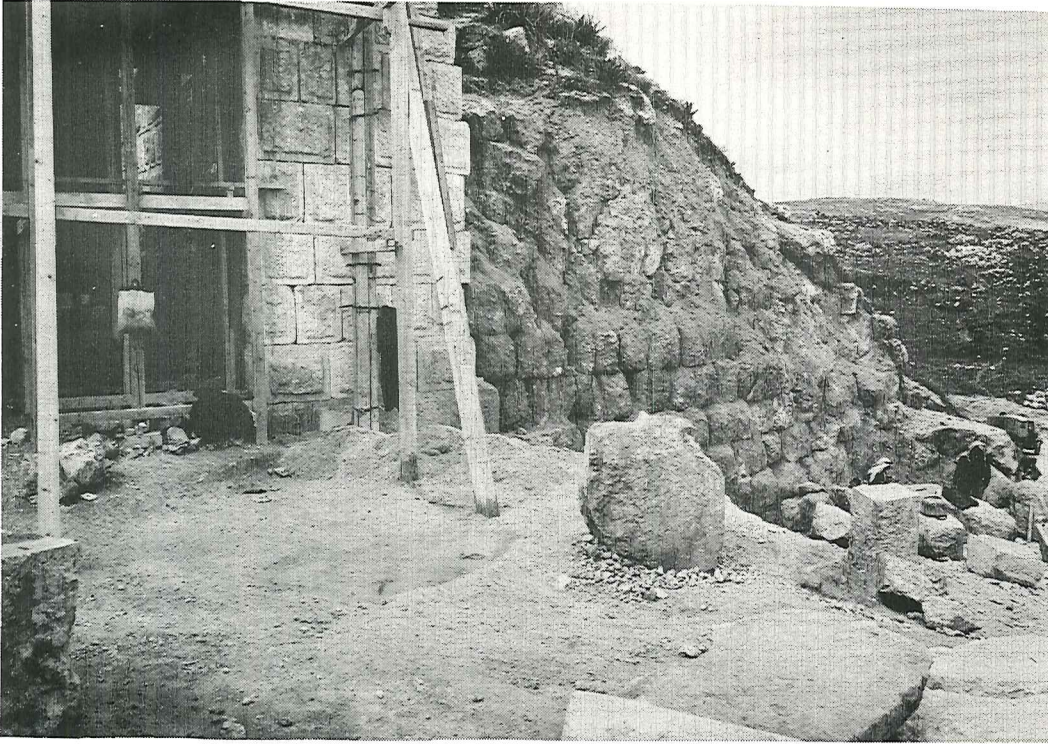
المدرج الجنوبي بجرش - الكشف عن الجدار الخلفي للمدرج

المدرج الجنوبي بجرش - ترميم مدخل المرحلة الثانية

ب - المدرج الجنوبي : لقد بوشر في تنظيف  
المدخل الخلفية للمرحلة العلوية من  
المدرج وتم دعم الجدران الجانبية لها  
وترميم الاسقف لامكانية اعادة المقاعد  
العلوية المفقودة ( لوحة رقم ٤ )  
وكذلك تم كشف حول المدرج من  
الخلف بعرض ٣ - ٤ امتار لسهولة  
الوصول الى هذه المداخل وسيتم  
العمل خلال السنتين القادمتين .

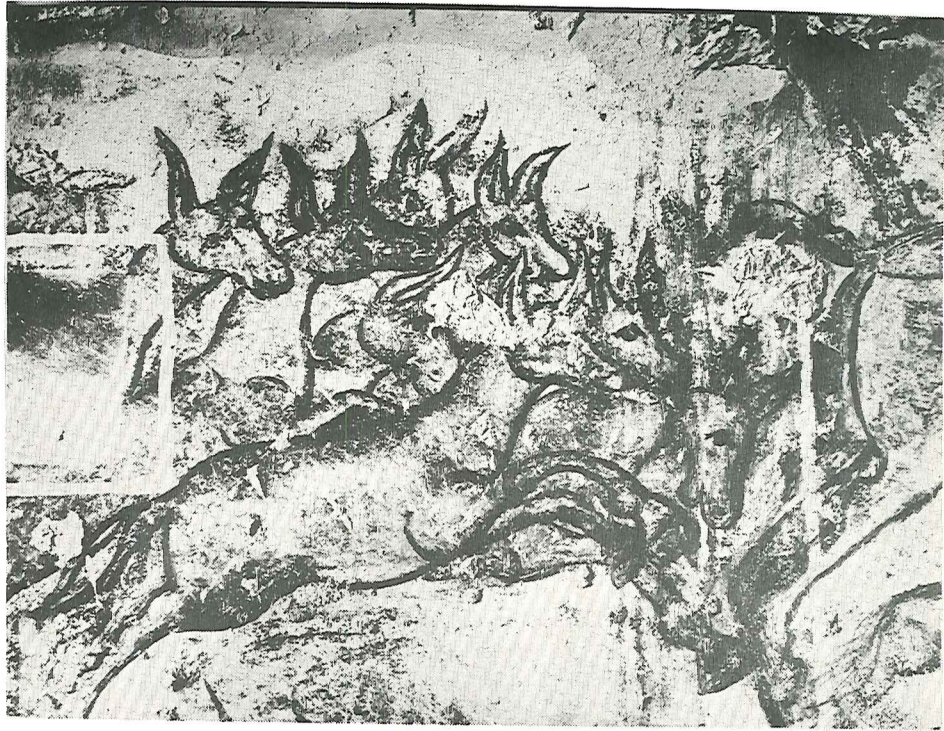
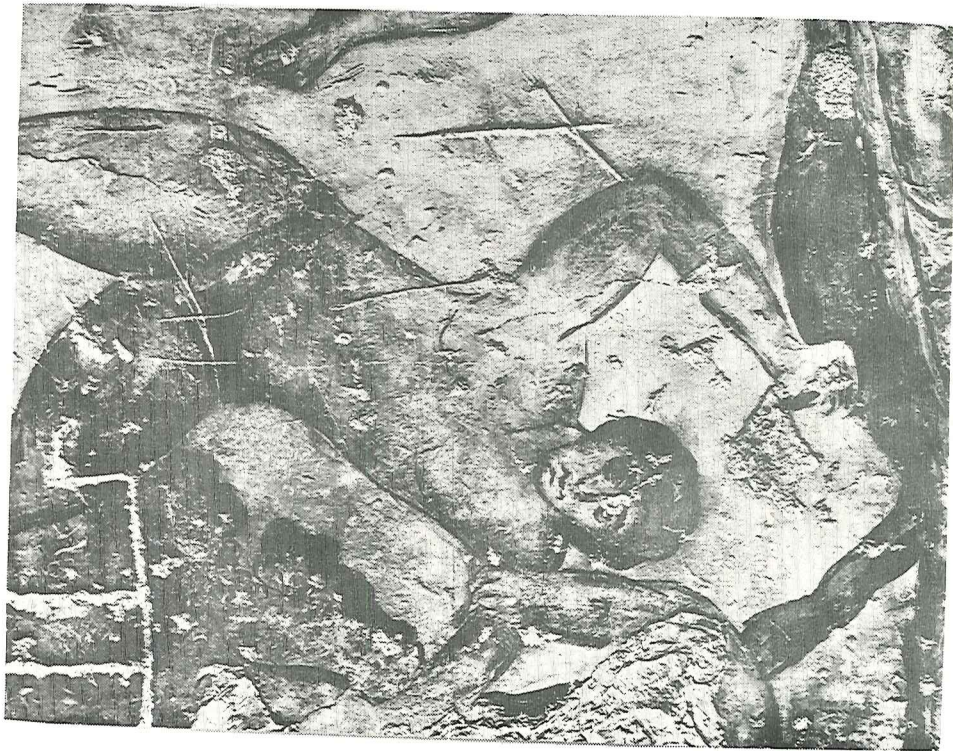
رسومات من قصر عمره ( القصور الاسلامية الصحراوية )

ب - قصير عمرة : لقد أكملت البعثة  
الاسبانية تنظيف الرسومات داخل  
القصر واطهرتها نهائيا واصبحت  
ظاهرة ( لوحة رقم ٥ ) وستحضر  
بعثة ترميم لاكمال ترميم نفس القصر  
الاموي وتقوية جدرانها .
