قصر العبد في عراق الامير

بقلم : د. فوزي زيادين

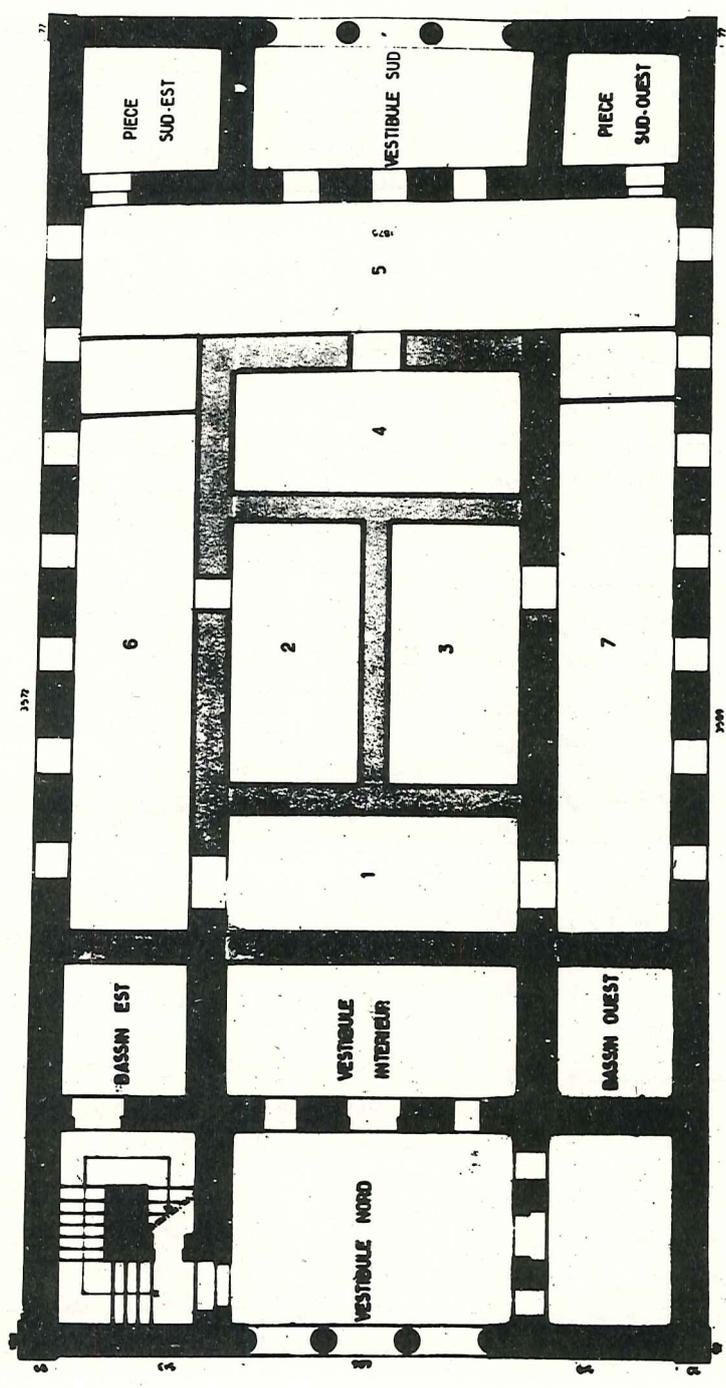
FIG 1 PLAN GENERAL ET NIVEAU 2.

شكل - ١ - مخطط قصر الممد في عراق الامير الطابق السفلي

١ - ان القفص الخارجي المبني بالحجارة العملاقة والمزين بالاسود هو من العصر الهلنستي (القرن الثاني ق . م) وكذلك القواطع الداخلية (شكل ١) .

التنقيب في الطابق الاسفل : (شكل ١)

ان القاعة الثلاثية المظلمة التي اقترحها يتلر ومن بعده لاب لا وجود لها وانما اثبتت الحفريات بدلا عنها اربع حجرات تفتح على الممرين ٦ ، ٧ . ولا تتلقى الضوء الا من هذين الممرين اللذين تديرهما النوافذ السبعية المشار اليها .

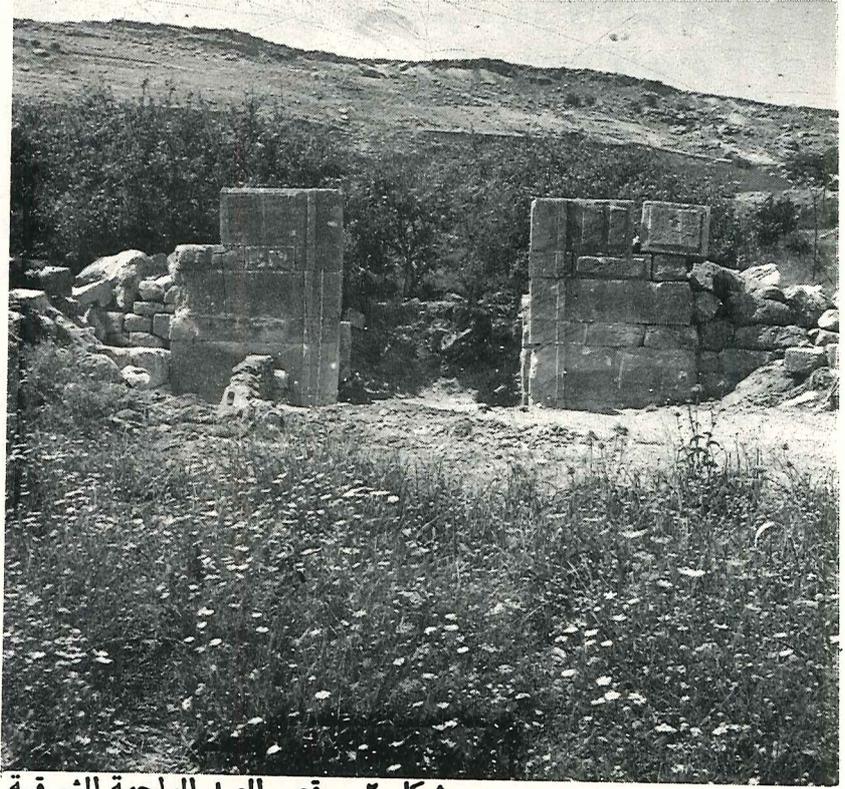
شكل ٢ - قصر العبد الواجهه الشرقية

القرن الثاني ق . م (والذي كان يرتفع في دورين) ظاهره للعيان رغم ما عانت من جراء الزلازل . فالقفص الخارجي للبناء (اشكل ٢) يشكل مستطيلا بلغت اضلاعه ٣٧ x ١٨٥ م على زواياه اربع ابراج ويحيط به سور . وعند منحدر الوادي الجنوبي اقيم سد لتجميع المياه المنحدرة من النبع . وقد فتحت بوابة (شكل ٣) في الجهة الشرقية كانت تصل اليها طريق القدس وعمان - فيلادلفيا - وقد بين التنقيب عام ١٩٧٨ وجود افريز من الاسود والنسور فوق البوابة ، كما وظهرت قطع عملة وكسر فخارية من اوائل القرن الثاني للميلاد .

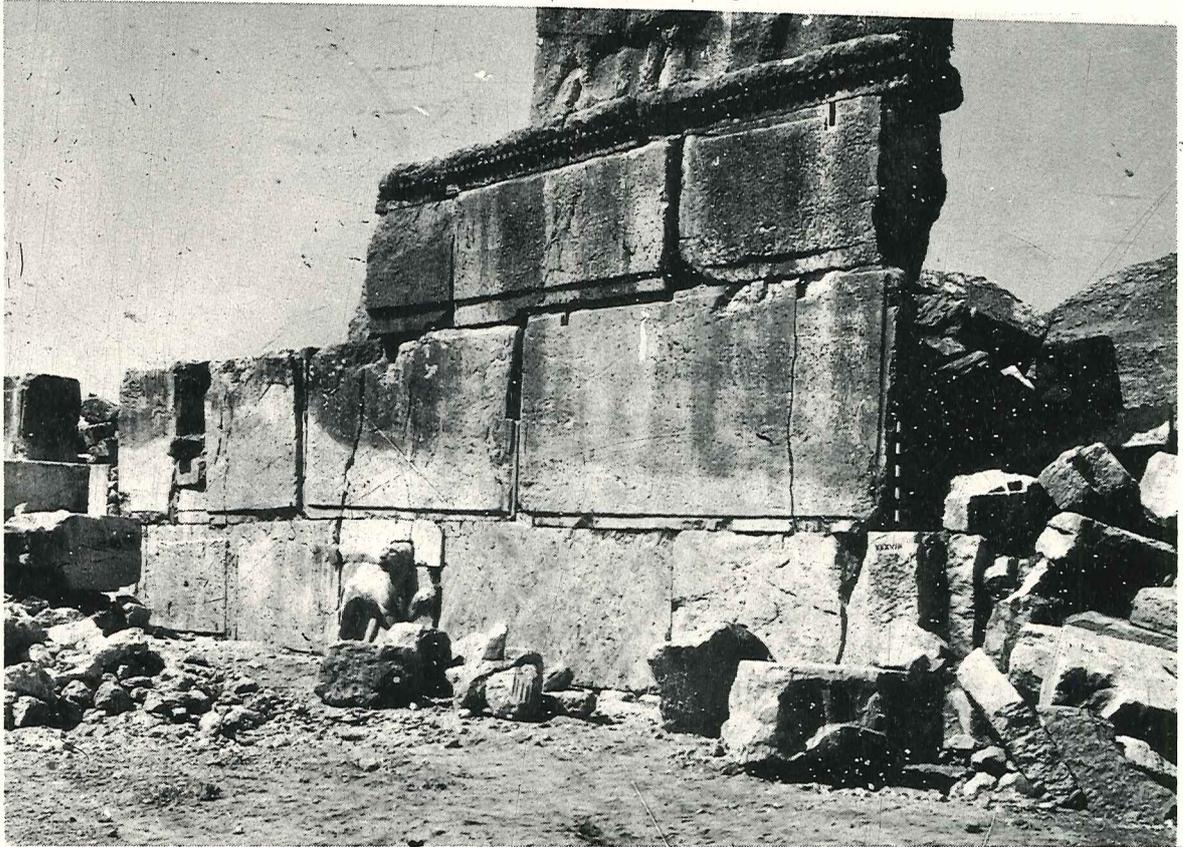
شكل ٣ - بوابة القصر الشرقية
