تقرير نهائي حول أعمال التنقيبات الأثرية في موقع أم قيس موسم ٢٠٠٣

ابراهيم الزعبي وضياء الدين طوالب

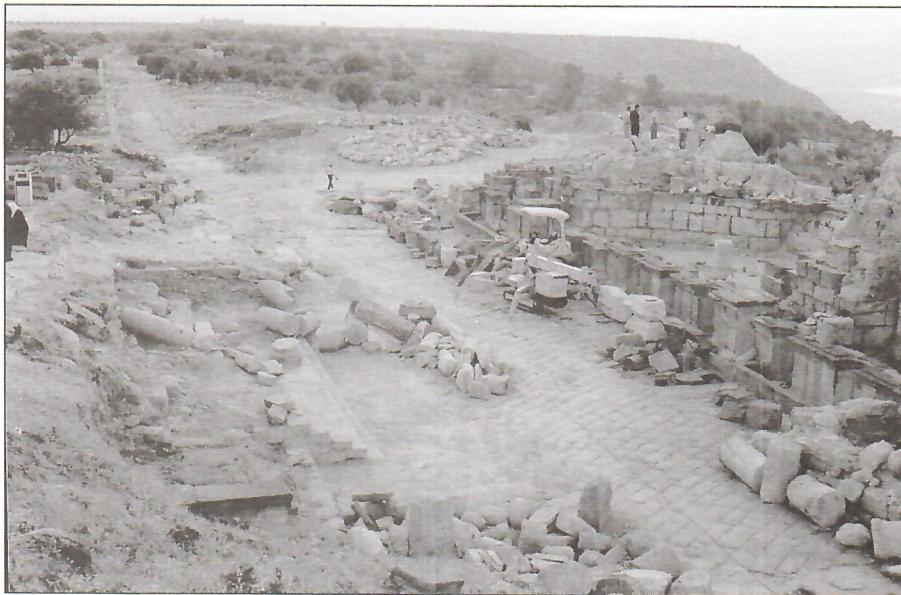
٢. منطقة الدرج قبل الحفريات.

وهي المنطقة المقابلة لمبنى سبيل الحوريات مباشرة، والمؤدية إلى منطقة الكنيسة البازيليكية حيث تم فتح سبعة مريعات كشف خلالها عن عشر درجات مهدمة مبنية من حجر البازلت، ويبلغ طول الدرج ٢٢ م وعرضه ٢٥ سم وسمك الدرجة الواحدة ١٨ سم، ويقع على جانبي الدرج عند التقائه مع شارع الأعمدة برجان كبيران بنياً من حجر البازلت (الشكل ٢).

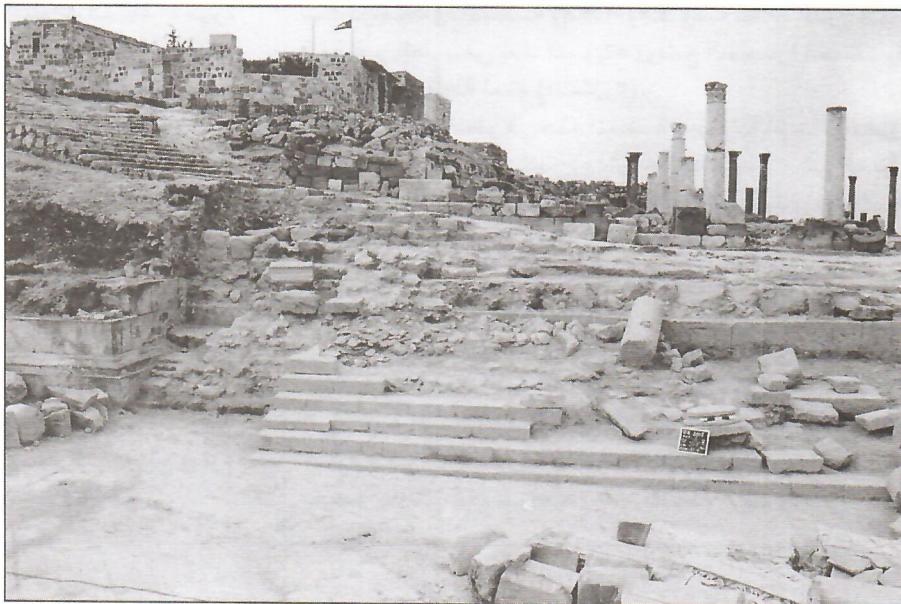
٣. الدرج بعد انتهاء الحفريات.

اما تقنية بناء الدرج فهي مماثلة لأسلوب البناء في الفترة الرومانية حيث بنيت ست درجات ومصطبة (بسطة) طويلة ثم ست درجات ومصطبة وهكذا، وقد وضع بلاط الدرج فوق الصخر الطبيعي بعد تسويته ووضع الحجارة الصغيرة المخلوطة مع المونة تحته (الشكل ٣).
وما يلفت النظر في هذه المنطقة وجود نظام مائي دقيق التفاصيل يمتد من أعلى الدرج وعلى جانبيه ويفدizi مبني السبيل عن طريق النفق الأرضي المار تحت تل الأكروبولس (طوالب ١٦:٢٠٠٢).

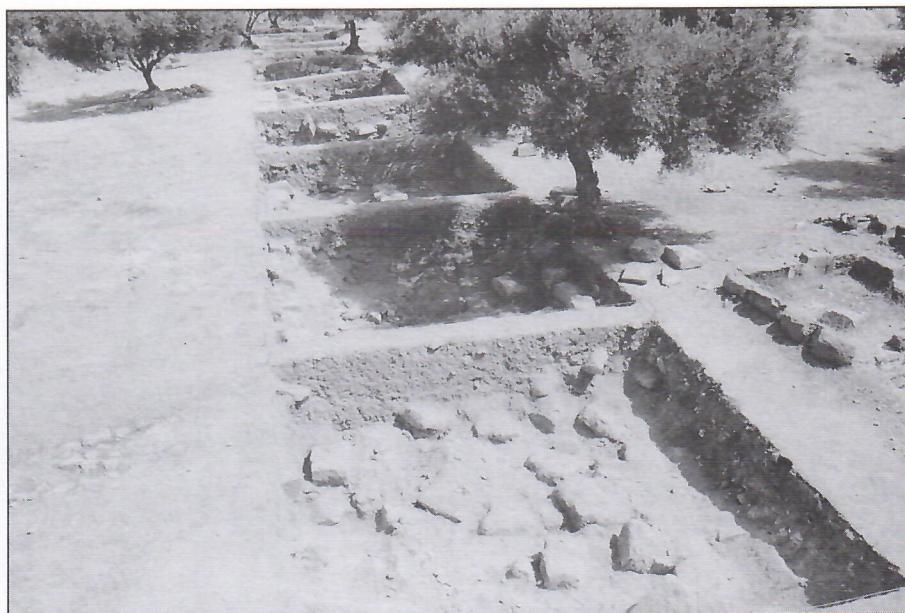
٤. منطقة الشارع الفرعوي أثناء الحفريات.

في موسم ٢٠٠٢ كشف عن بوابة تقع في الجانب الجنوبي من شارع الأعمدة خارج سور المدينة تبين أنها تعود للفترة الرومانية المبكرة وقد تم فتح ١٦ مريعاً، كشف خلالها عن شارع يتفرع من شارع الأعمدة (الشكل ٤)، وتبين أنه مبلط بحجر بازلتى يبلغ عرضه (٥م) ويلاحظ عدم وجود أي أثر

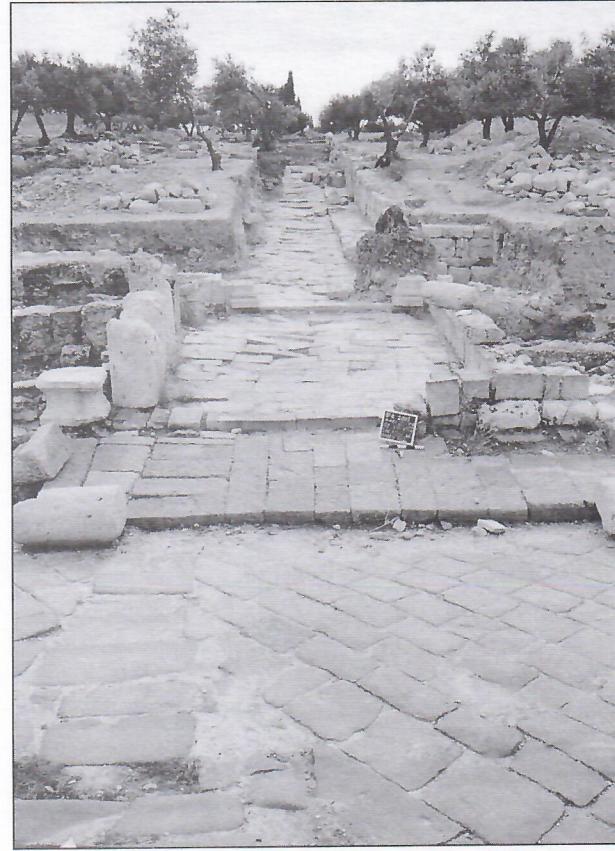
٥. الشارع الفرعوي بعد انتهاء الحفريات.

لدواليب العربات عليه كما هو الحال في الشارع الرئيسي، مما يعزز أن هذا الشارع ليس الكاردو، وعلى جانبيه ارصفة ترتفع قليلاً عن مستوى الشارع نفسه، مع وجود قناة مغطاة أسفل منتصف الشارع محفرة بالصخر يبلغ عمقها ٧٠ سم وعرضها ٦٠ سم تعلوها حجارة بازلية طويلة استخدمت للتسقيف، وربما استخدمت القناة لتصريف المياه (الشكل ٥)، وكشف أيضاً عن بقايا جدار من أربعة مداميك بارتفاع ٤٠ سم وعرض ٩٠ سم، اضيفت إليه مداميك من الحجر الكلسي في فترات لاحقة يتخلله بقايا مداخل شيدت من الحجر البازلتى بأسلوب (Header and Strecher) تؤدي إلى غرف متشابهة في الشكل قد تكون حوانيت أو مبان رسمية خاصة وأنها مشابهة لغرف السوق التجاري للمدينة وربما كانت تمثل منطقة السوق في المرحلة الثانية من توسيع المدينة.

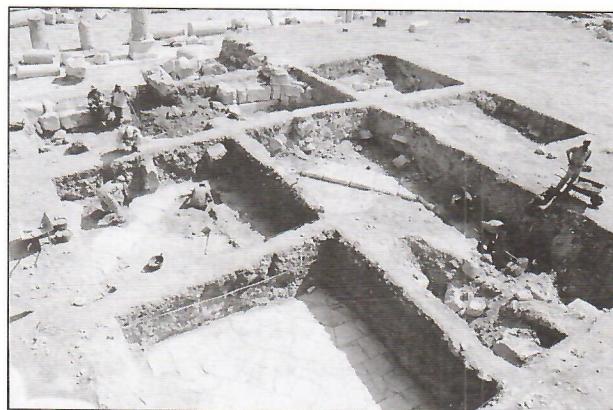
٨ . المبني الثماني أثناء الحفريات.

الجدران في فترات لاحقة (طواليه ٢٠٠٢ : ٦٢٢). ويرجع ان سقفه على شكل قبة تحملها أعمدة مشكلة قاعدة دائرية مناسبة لبناء القبة، وكما هو معروف في العمارة الرومانية أن القبة كانت تقوم فوق قاعدة دائرية كما هو الحال في قبة حمام بانتيون هادريان في روما (١٢٤م).

بقايا قواعدها محفورة في اساسات البناء اضافة إلى أبدان الأعمدة المتاثرة في المكان وقد أعيد استخدام بعضها في بناء

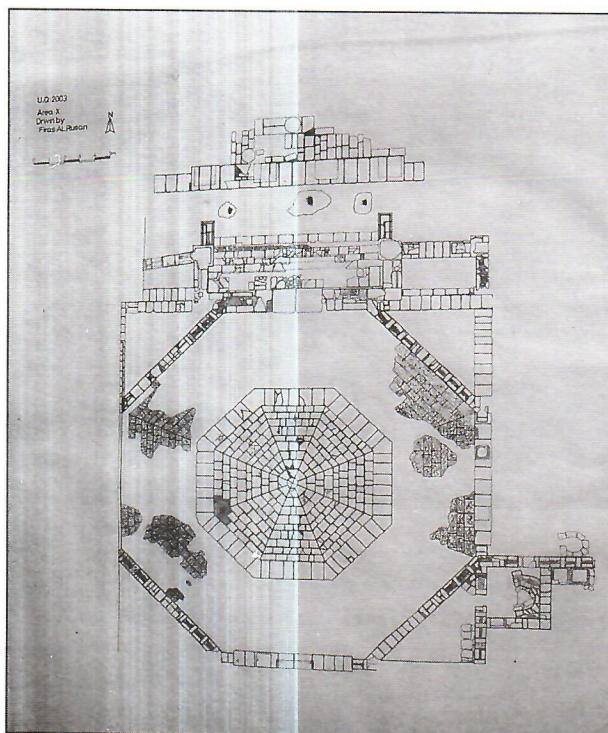
٩. المبني الثماني بعد انتهاء الحفريات.

ويعتبر المبنى الثماني (الشكل ٩) أحد أهم المعالم البارزة والمميزة التي كشف عنها في مدينة جدارا لما يتميز به من دقة في التخطيط والتصميم المعماري الهندسي إذ تبلغ مساحته (٢٢ × ٢٢م) (الشكل ١٠)، يقع ضمن إطار مربع ينحصر بداخله بنائين على شكل مثلث من أحدهما خارجي والآخر داخلي أصفر حجماً، أرضيته مبلطة بالحجر الأبيض الصلب بشكل هندسي بدبيع،أخذت نقطة مرکزية تشع منها خطوط باتجاه الزوايا الداخلية للمثلث المركزي، يحيط به وعلى زواياه أعمدة وجدت

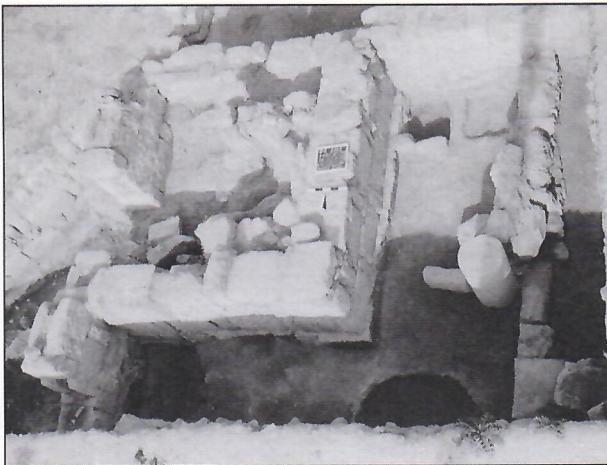
١١. الجهة الشرقية للمبني الشمالي/ ملحقات سكنية.

ويقع في كل ضلع من الأضلاع الأربع للمبني مداخل ثانوية صغيرة الحجم يبلغ عددها أربعة تفضي إلى ملحقات من الصعب التعرف على طبيعتها وهوبيتها خلال هذا الموسم، إذ تركزت أعمال الحفريات على المعالم البارزة لمخطط المبني، إلا أن التوسيع بأعمال التقبیب على الجانب الشرقي للمبني قد أعطى شواهد واضحة حول طبيعة المباني العمارة المرتبطة بالبوابات من الجهة الشرقية حيث عثر على جدران مبنية من الحجر الكلسي المشدبة ترتفع حوالي ٢ م مرتبطة ببعض جدران المبني الرئيسي وهناك جدران أخرى مضافة في فترات لاحقة وقد عثر على ما يشبه الاحواض للت تخزين وآخر قد تكون للماء (الشكل ١١).

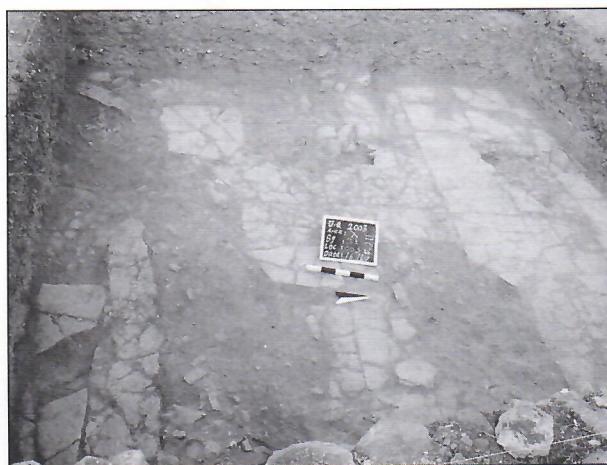
١٢. أرضية مبلطة.

وقد أكدت التنقيبات الأثرية في الموقع على وجود ما يمكن اعتباره ساحة مركبة حيث كشف عن بعض الأجزاء المبلطة بالحجر الجيري (الشكل ١٢)، وتشير الأدلة الأولية على أن هذه المساحة المبلطة ربما كانت تغطي كامل الساحة الواقعة بين المبني الشمالي الأضلاع وبين المبني الجنوبي المسمى (القصر) والذي ربما كان يمثل حماماً رومانياً ضخماً، فقد كشف عن أساسات من الحجر الجيري الكبير الحجم يمتد باتجاه شرق-غرب ربما كان يمثل رواقاً تزيزه الأعمدة الكورنثية التي تحيط بهذه الساحة من الجهة الشمالية (الشكل ١٣).

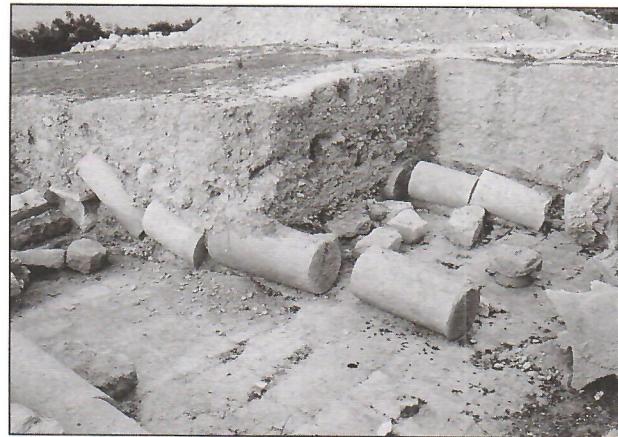
١٣. أعمدة كورنثية.

وهذه الأعمدة الكورنثية كانت كاملاً تتألف أبداً منها من ثلاثة أجزاء يصل أطوالها إلى حوالي (٥،٥ م) وقطرها (٦٠ سم) وجدت منها رة في مواقعها الأصلية باتجاه الجنوب وقواعدها ما زالت قائمة في أماكنها والملافت لنظر انها يار هذه الأعمدة نحو الجنوب باتجاه معاكس للاعمدة التي وجدت منها رة في مناطق أخرى من الموقع ربما لأسباب ناتجة عن ارتدادات الهززة الأرضية التي ضربت المنطقة في منتصف القرن الثامن الميلادي.

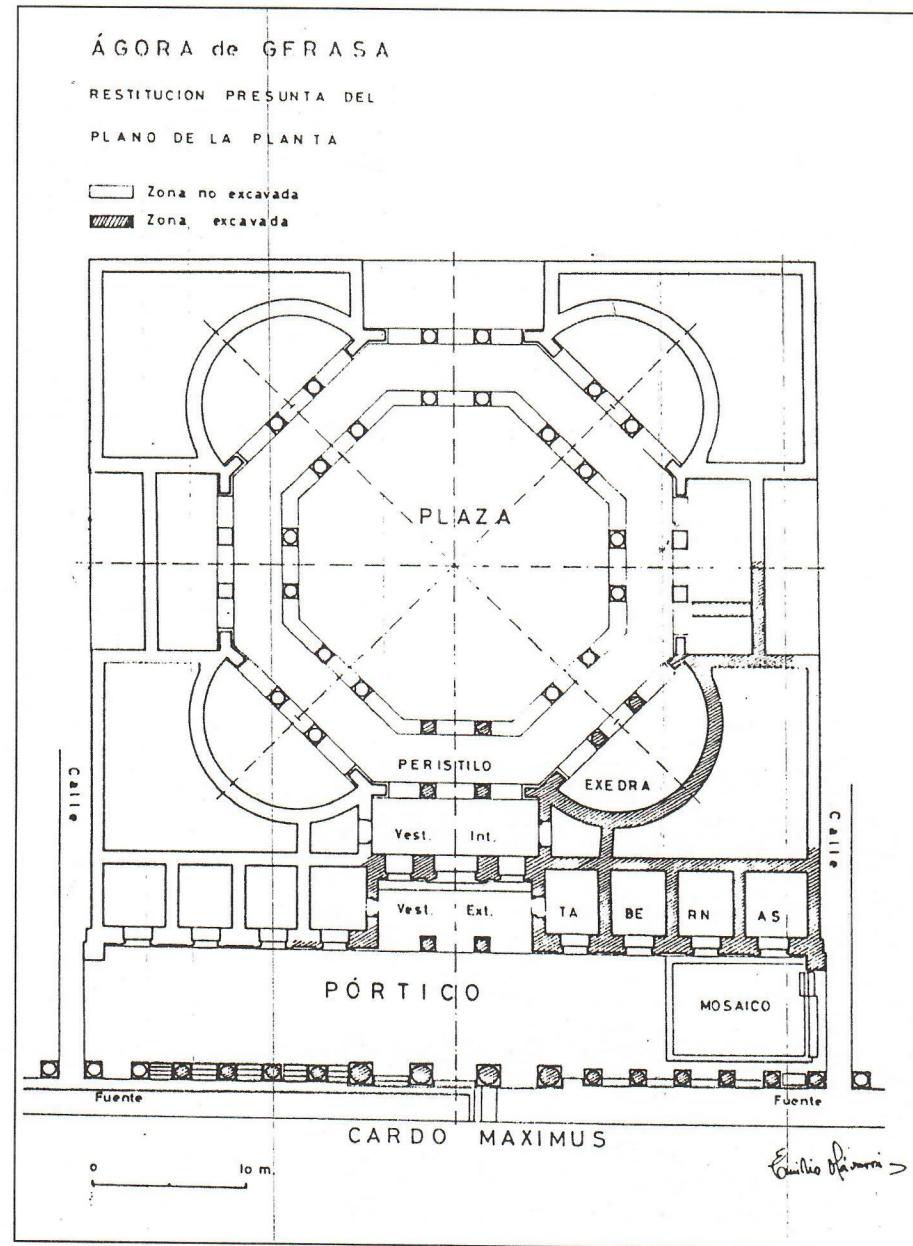
١٤. مخطط بلازا في مدينة جرش.

ومن خلال الدراسة المقارنة بمعالم مشابهة لهذا المعلم وخاصة النموذج الموجود في مدينة جرش الواقع إلى الغرب من شارع الكاردو والذي ربما يكون سوقاً تجارياً (PLAZA) (الشكل ١٤)، نستبعد اعتبار هذا المبني سوقاً تجارياً إذ أن مساحة المبني في أم قيس أصغر حجماً بالمقارنة مع منطقة (Agora) في جرش والتي تبلغ مساحتها (٥٥ × ٥٠ م) مع أن هناك تشابه في التصميم الهندسي. أما فرضية الوظيفة الدينية

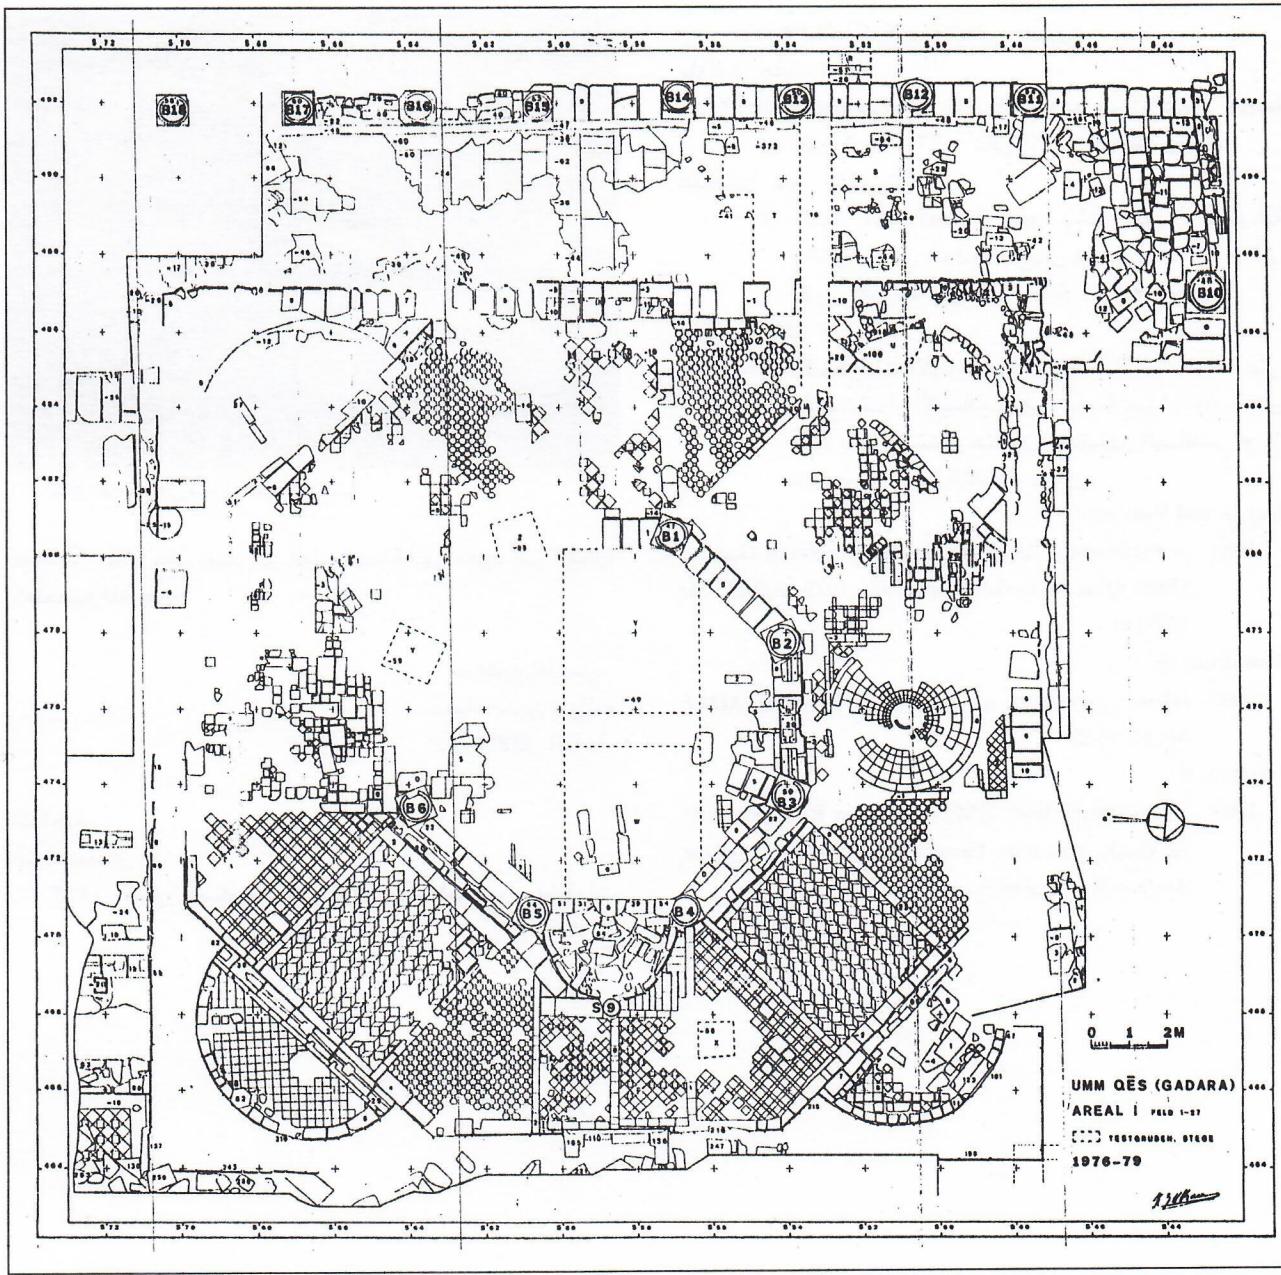
١٥- مخطط الكنيسة البازيلكي في أم قيس.

للبناء ستبقى قائمة لحين توفر دليل مادي يؤكد صحتها او نفيها. ومن المعروف انه في الفترة البيزنطية شيدت كنيسة ثمانية التخطيط ذات طراز بازيليكي (الشكل ١٥) zen1980: 161 في أم قيس قرب المدرج الغربي تتألف من مئذنين متداخلين يفصل بينهما مجاز مبلطة، وربما يكون مخطط الكنيسة الثمانية تقليداً لنفس مخطط المبني الثماني الذي يعود إلى الفترة الرومانية.

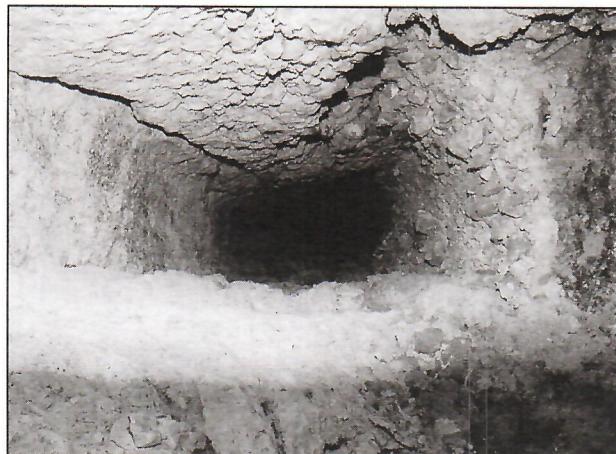
١٦. النفق الرضي في منطقة المبني الثماني.

كشفت التنقيبات عن نفق ارضي تحت مستوى بلاط المبني محفور في الصخر الطبيعي يسير باتجاه شرق-غرب مزود

بفتاحات متباينة للتهوية والاضاءة يبلغ ارتفاعه حوالي (٢٠,٥٠) م (عرضه ٤٠ م) (الشكل ١٦).
